エグゼクティブサマリー

1 核物質防護に関する独立検証委員会の概要等

東京電力ホールディングス株式会社（以下「東電」という。）は、柏崎刈羽原子力発電所（以下「柏崎刈羽」という。）において、運転員が他人のIDカードを不正に用いて中央制御室に入域した事案（以下「IDカード不正使用事案」という。）及び核物質防護設備の機能の一部喪失の復旧に長期間を要していた事案（以下「核物質防護設備の機能の一部喪失事案」といい、IDカード不正使用事案と併せて「本件2事案」という。）が判明したことから、本件2事案について、原因分析や核セキュリティ文化要素の劣化兆候の検証結果等とともに改善措置活動の計画を報告するよう原子力規制庁から求められ、調査を開始した。その一方で、東電は、当該調査や原因分析の妥当性を評価すること等を目的として、核物質防護に関する独立検証委員会（以下「当委員会」という。）を設置した。

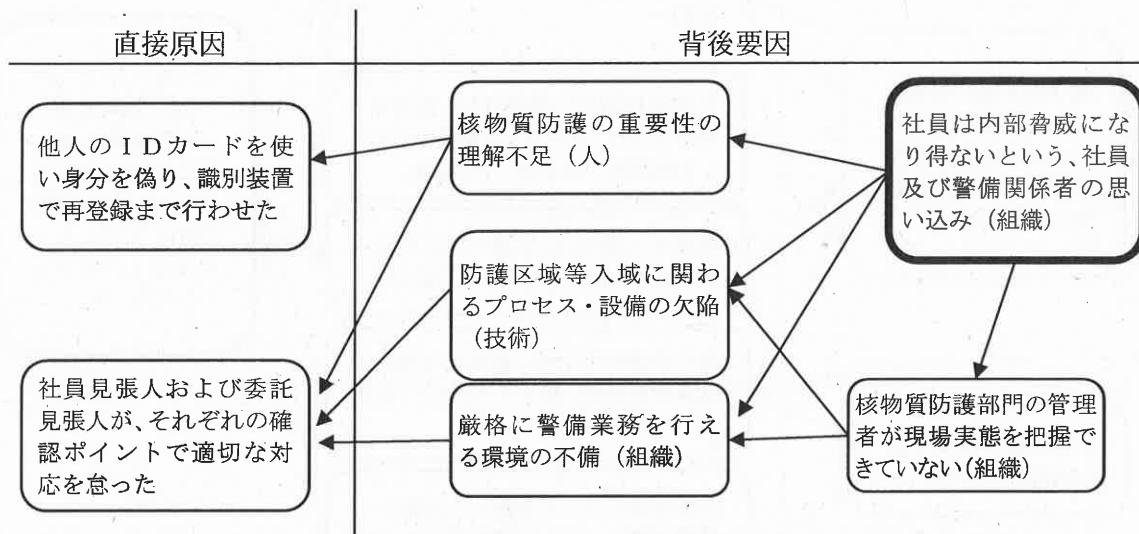
図1 ID不正使用事案に関わる背後要因の相関関係(東電報告書41頁図3-3より引用)

イン」という。)を参照しつつ、IDカード不正使用事案の直接原因及び背後要因を下記図1のとおり分析、整理している。中でも、東電社員において内部脅威をリスクと捉えていなかったことが最も重要な背後要因であると分析している。

これらに加えて、東電は、柏崎刈羽を中心に、東電の原子力発電所で過去に発生したIDカード不正使用事案の類似事例を確認し、類似事例における背後要因とIDカード不正使用事案における背後要因の多くが共通していると分析している。

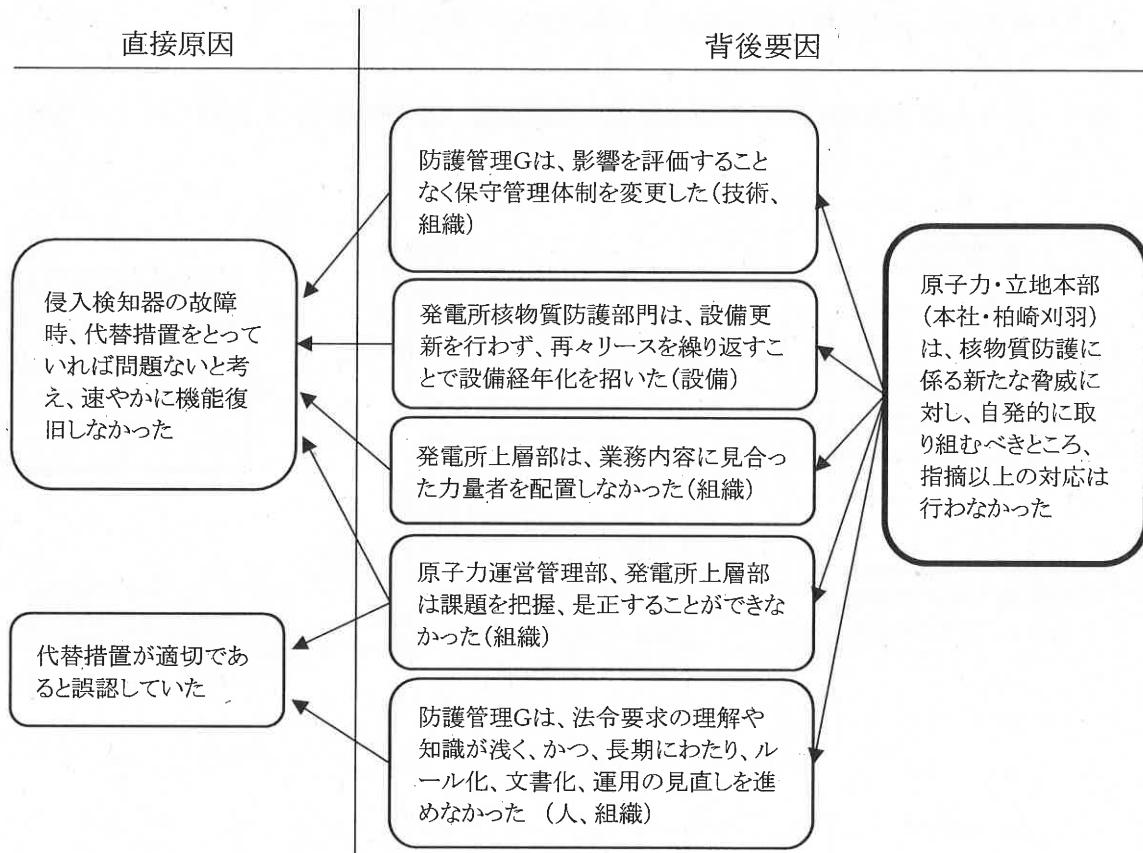
図2 核物質防護設備の機能の一部喪失に係る背後要因の相関（東電報告書92頁図4-8より引用）

東電は、核物質防護設備の機能の一部喪失事案についても、同様の枠組みにより、直接原因及び背後要因を下記図2のとおり分析している。最も深層の組織要因として、原子力・立地本部(本社・柏崎刈羽)は、核物質防護に係る新たな脅威に対し、自発的に取り組むべきところ、原子力規制庁からの指摘以上の対応は行わなかつたと分析している。

これらに加えて、東電は、東電の原子力発電所で過去に発生した核物質防護設備の機能の一部喪失事案の類似事例を確認し、類似事例における背後要因と核物質防護設備の機能の一部喪失事案における背後要因の多くが共通していると分析している。

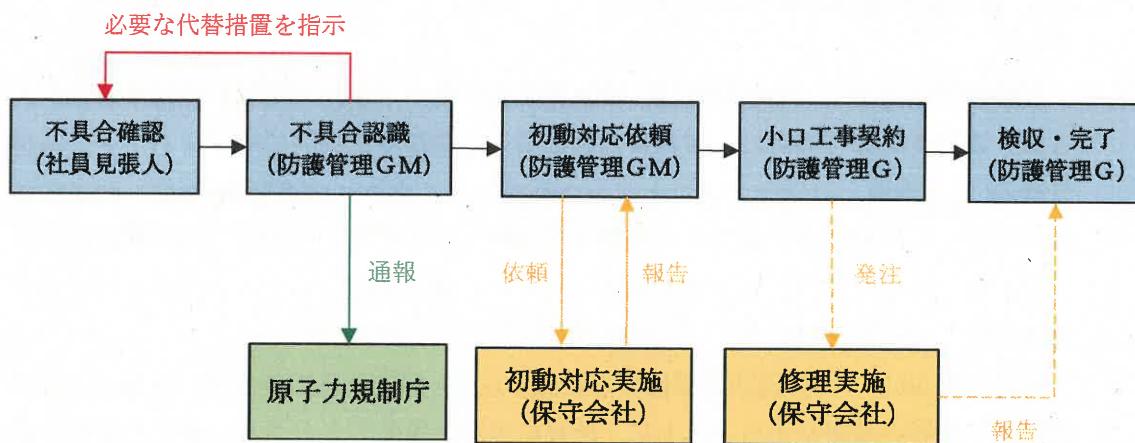
図3 不具合発生から修理までの流れ（東電報告書47頁図4-2より引用）

記図3のフローに従って機能復旧を行っていた。すなわち、不具合発生を確認した社員見張人から防護管理 GM へ連絡し³⁷、防護管理 GM は、状況を確認の上、必要に応じて社員見張人へ代替措置等を指示するとともに、保守業務委託先（原防又は株式会社関電工（以下「関電工」という。））へ機能復旧に向けた初動対応の依頼を行う³⁸。当該依頼を受けた保守業務委託先は、現場確認、清掃・調整、簡易な修理・補修で機能復旧を図り、それでも復旧せず修理・補修が必要な場合は、防護管理 G で契約に係る書類を作成の上、保守業務委託先と契約を締結し、修理・補修を行い、機能復旧を図る。

また、侵入検知器が故障した場合の原子力規制庁への連絡については、同一区間ににおいて数種類の侵入検知器が故障した場合には、速やかに電話及びFAX³⁹で連絡し、同一区間において1種類のみ侵入検知器が故障した場合には、1か月分の故障状況をまとめて連絡していた⁴⁰。
