核燃料物質使用施設における核燃料物質の管理区域外への漏洩について

東芝マテリアル株式会社における核燃料物質の管理区域外への漏洩に関する報告書

東芝マテリアル株式会社

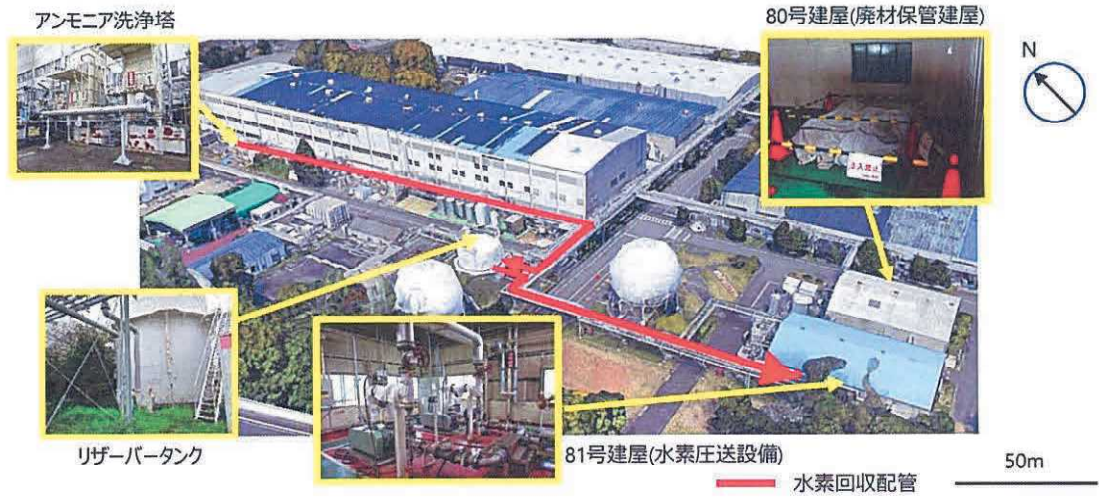
図1 水素回収経路全体図

トリタン_{TM}製品は、原料であるタングステン酸化物粉末と硝酸トリウム水溶液を攪拌・乾燥し、焙焼炉で分解後、水素還元炉で還元処理することで得られた混合粉末を成形、焼結することで製造される。この還元工程において使用する水素は、管理区域内の還元炉からバブラーを介し管理区域外のアンモニア（NH₃）洗浄塔に送られ、NH₃分を除去した後リザーバータンクを経て水素回収・循環装置に到達し、精製後再び還元炉に供給される仕組みとなっている。還元時には極微量の粉末が水素ガスにより炉外に流出するが、バブラーにて除去され、管理区域外へは漏洩しない仕組みとなっている。また、管理区域内のバブラーには還元時に一定量の水が供給され続けており、放射性物質を含むオーバーフロー分は貯留槽に送られ、廃水の管理基準値以下で管理した後、周辺監視区域外の水中の濃度限度を下回ることを確認し、管理区域外に排水している。図1に水素回収経路を、図2に還元工程概念図を示す。

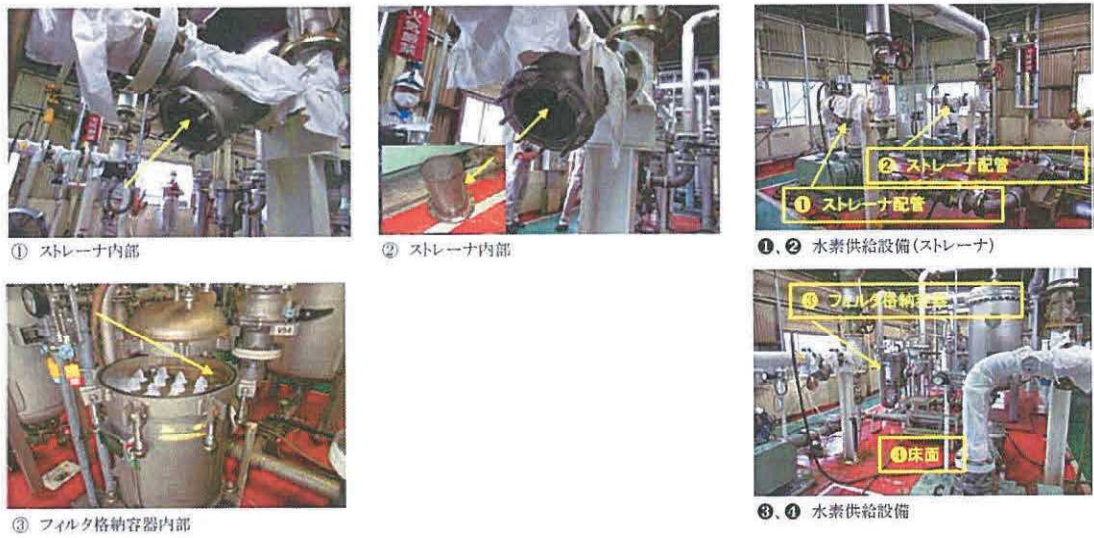
図 10 更新設備の汚染密度測定位置

測定は、廃材と同様の方法で行った。測定位置を図 10 に、測定結果を図 11 に示す。測定の結果、共に検出限界値以下（アルファ線： $<3.6 \times 10^{-2} \text{Bq/cm}^2$ 、ベータ（ガンマ）： $<8.6 \times 10^{-2} \text{Bq/cm}^2$ ）であり有意な汚染は検出されなかった。
