## 柏崎刈羽原子力発電所 6 号機大物搬入建屋の杭の損傷

令和3年 11 月 10 日  
原子力規制庁

# 柏崎刈羽原子力発電所 6号機大物搬入建屋の 杭の損傷について

2021年11月2日

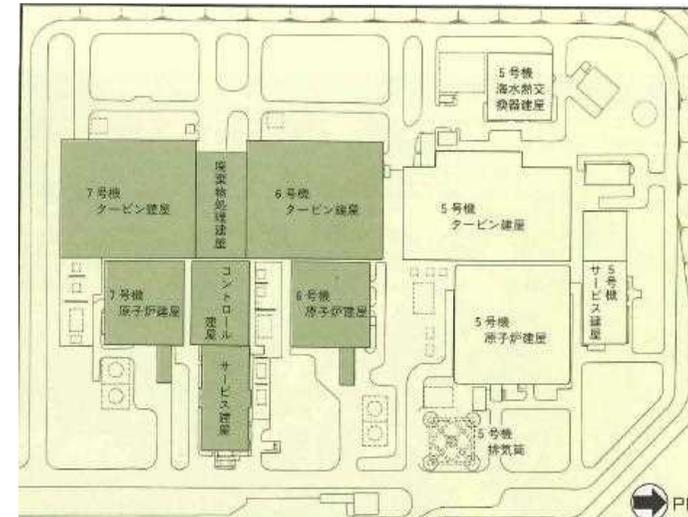
配置図

状 況 : 新規制基準対応の6号機大物搬入建屋耐震強化工事において、建屋下の掘削作業を行っていたところ、大物搬入建屋南東側の既存鉄筋コンクリート杭（以下、杭）No.8で損傷（ひび割れ、剥落、浮き）を確認した。

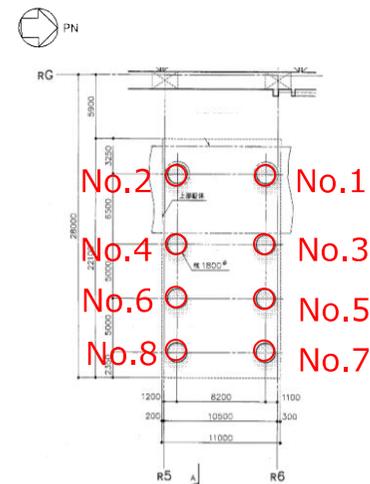
杭伏図

◆ No.8杭は、杭頭部にコンクリートのひび割れ、ハンマリングによる異音（浮き）が確認されたため、当該部分のコンクリートのはつり取り作業を実施した。

- ・ コンクリートの浮きが主筋の内側に到達
- ・ 主筋18本中 7本破断、11本が変形

- ◆ No.8杭の損傷を受け、全杭のひび割れ、剥落、ハンマリングによる異音（浮き）の有無を調査し健全性を確認した。
- ・ No.1～7杭頭の一部に異音を確認。No.1～5,7杭の浮きは、かぶり部（主筋より外側）の範囲で、それ以深に異音は確認されていない。
- ・ No.6杭は、杭頭部の異音箇所が一部主筋内側に及ぶことから、その部位の鉄筋をはつり出し、鉄筋の変形や破断の有無を確認したが、損傷は見られなかった。
- ・ 杭頭部以外の非破壊試験の結果、全杭において「健全性が高い」との判定を確認した。

杭No	調査項目	鉄筋状態	コンクリート 浮き・剥落	コンクリート ひび割れ
No.1		損傷なし	表面浮きあり（かぶり内）	なし
No.2		損傷なし	表面浮きあり（かぶり内）	最大1.8mm 計1本
No.3		損傷なし	表面浮きあり（かぶり内）	最大0.7mm 計1本
No.4		損傷なし	表面浮きあり（かぶり内）	なし
No.5		損傷なし	表面浮きあり（かぶり内）	最大1.1mm 計1本
No.6		損傷なし	主筋内側まで浮きあり	最大4.0mm 計5本
No.7		損傷なし	表面浮きあり（かぶり内）	なし
No.8		変形11本、破断7本	剥落、主筋内側まで浮きあり	鉄筋が見えるひび割れ

- ・原因調査結果に応じて、杭の損傷状況を把握し、「復旧技術指針※」等を参考に杭の損傷度に応じた補修を行う。

- ・No.8杭が損傷した原因は現在調査中。
- ・なお、No.8杭は仮補修により安全性を確保済み。
