原子力施設等におけるトピックス
(令和3年11月15日～11月21日)

令和3年11月24日
原 子 力 規 制 庁

福島第一原子力発電所 5号機非常用ディーゼル発電機（A）過給機出口配管フランジ溶接部における貫通した亀裂の確認について

<参考資料>
2021年11月12日
東京電力ホールディングス株式会社
福島第一廃炉推進カンパニー

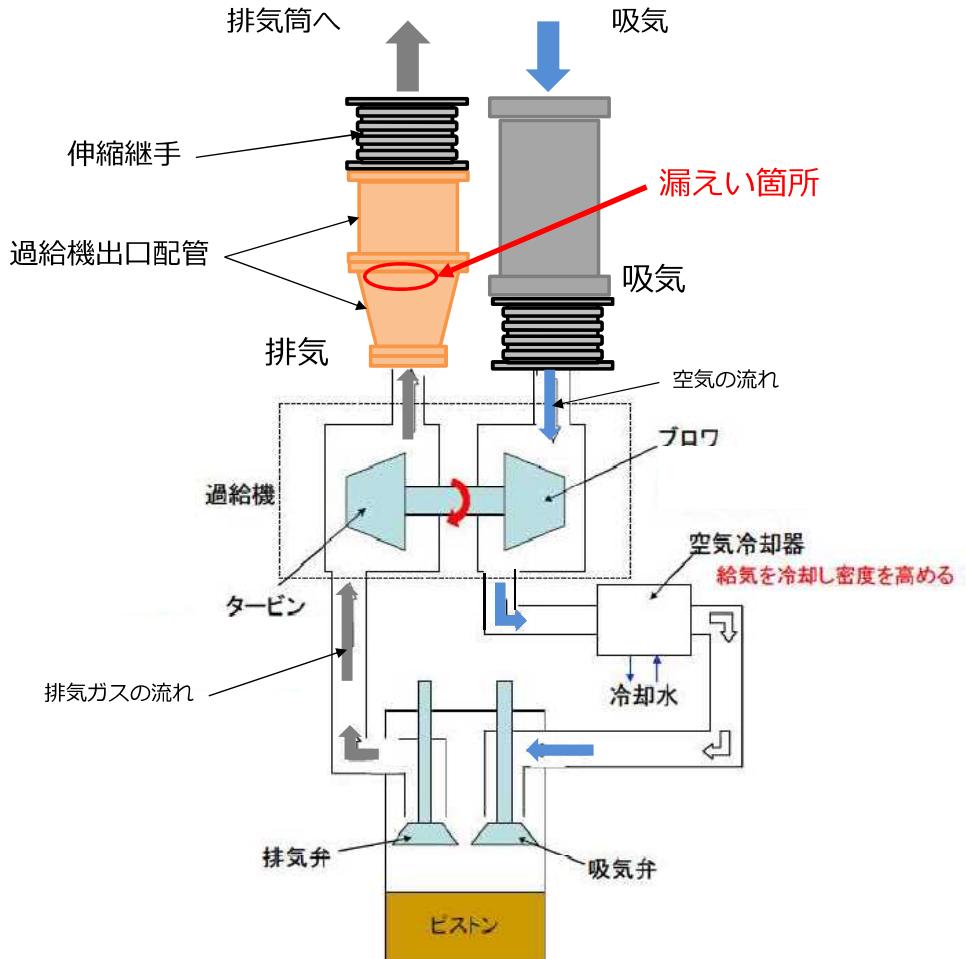
図1. 過給機概要図

- 昨日（11月11日）午前11時55分頃、5号機非常用ディーゼル発電機（A）の定期点検後、試運転を実施していたところ、2台ある過給機※1のうち1台の過給機出口配管フランジ溶接部付近から、当該発電機の排気ガスが漏えいし、漏えいした排気ガスが凝縮し液だれしている（床面への滴下無し）ことを、協力企業作業員が確認しました。同日午後0時13分に当該発電機の運転を停止し、排気ガスの漏えいが停止したことを確認しました。
- 本日（11月12日）、当該発電機の2台の過給機出口配管フランジ溶接部の浸透探傷試験※2を行ったところ、排気ガスが漏えいした箇所において、長さ約200mmの線状の傷（亀裂）があることを確認し、その一部が貫通しているものと判断しました。また、その他箇所においても、線状の傷（4箇所）およびへこみ状の傷（1箇所）を確認しました（スライド3参照）。
- なお、5号機および6号機においては、当該発電機以外の非常用ディーゼル発電機（3台）が待機状態であり、非常用電源が確保されています。
- 今後、速やかに原因究明を行うとともに対策を講じてまいります。
- なお、当該配管の亀裂部から漏えいした排気ガスは、ディーゼル機関の燃焼の過程で発生したものであり、有意な放射性物質は含んでおらず、モニタリングポストならびに敷地境界連続ダストモニタの指示値にも有意な変動がないことを確認しています。
