ガラス固化技術開発施設（TVF）における 固化処理状況について

令和3年12月2日

日本原子力研究開発機構（JAEA）

2. 主電極間補正抵抗の早期低下に係る原因調査 (2) ガラス溶融炉の構造概念図

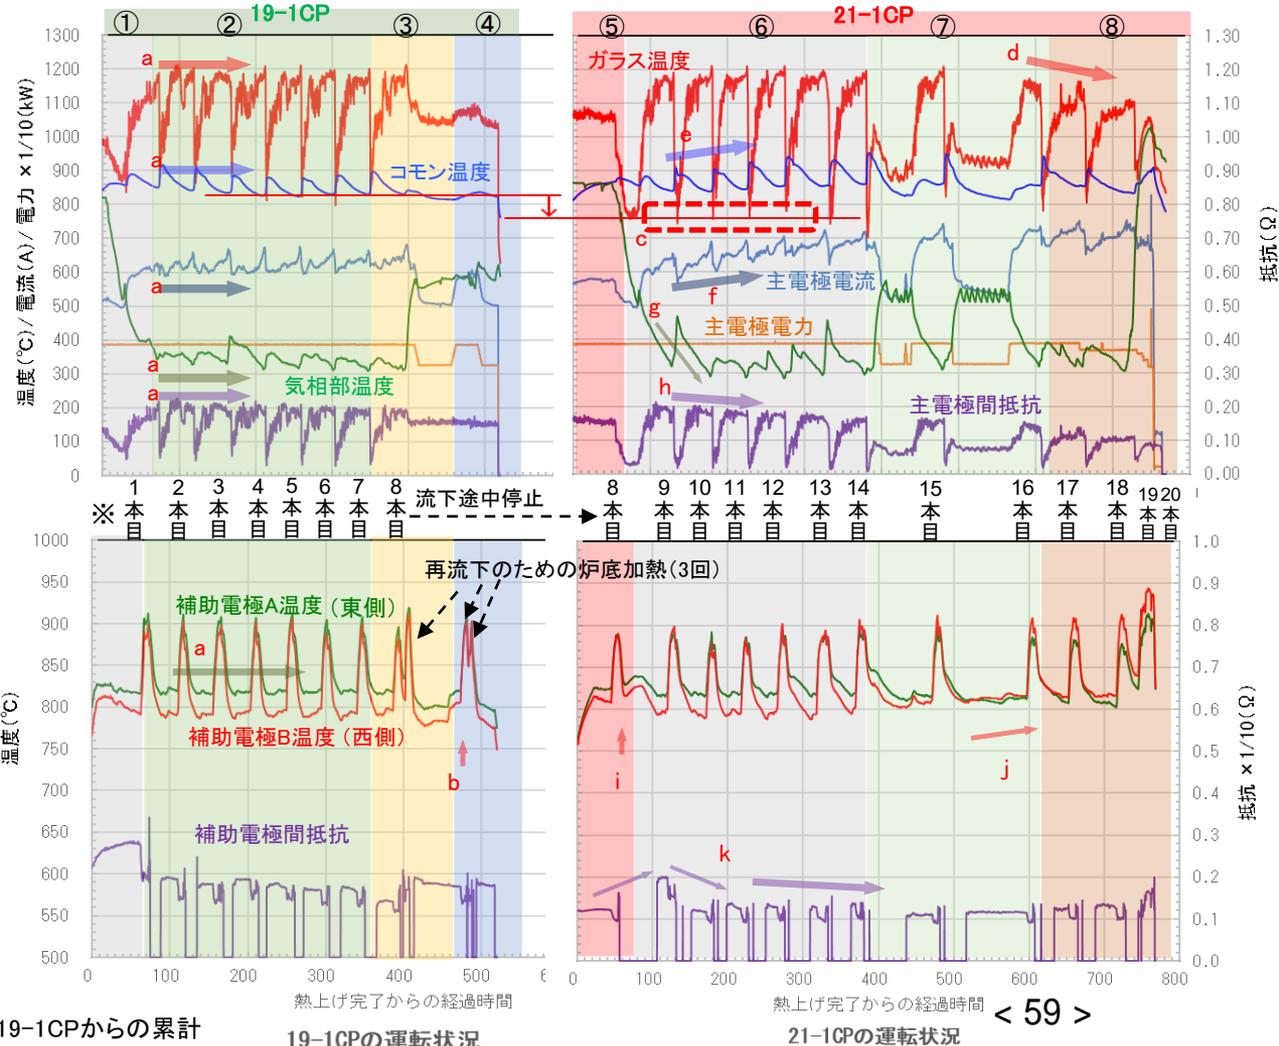
- ✓ 21-1CP開始時とドレンアウト前の炉内状態を推定するため、19-1CP及び21-1CPの運転データから、各運転パラメータの変化の傾向を踏まえ、以下のとおり①～⑧に分類した。
- ✓ このうち、安定していた19-1CPの1本目～7本目と比べ、各運転パラメータの変化が確認された③、④、⑤、⑥、⑧の炉内状況を推定した。

- ①1本目
- ②2～7本目
ガラス温度、主電極間電流/抵抗、気相部温度、補助電極温度等一定：**a**
- ③8本目(流下停止事象 保持運転含む)
- ④8本目(再流下の加熱操作→流下できず 運転終了)
補助電極温度差が減少：**b**

- ⑤8本目(仕掛品)
補助電極温度の逆転、流下後のガラス温度の低下：**i,c**
- ⑥9～14本目
流下後のガラス温度の低下、主電極電流の増加、主電極間抵抗の低下、コモン温度の上昇、気相温度低下：**c,e,f,g,h**
- ⑦15～16本目(機器不具合等による保持運転を含む)
補助電極温度の上昇：**j**
- ⑧16～18本目
ガラス温度の低下：**d**

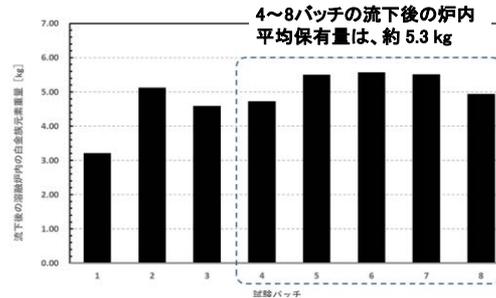
流下後の溶融炉内白金族元素重量
(2号炉コールド作動試験データ)

流下の途中停止により、残り180kgの流下で拔出される白金族元素(約1.6 kg)が炉内に残り、19-1CP終了時には、最終的に炉内に約6.9 kg(約5.3 kg + 約1.6 kg)の白金族元素を保有する状態となった。

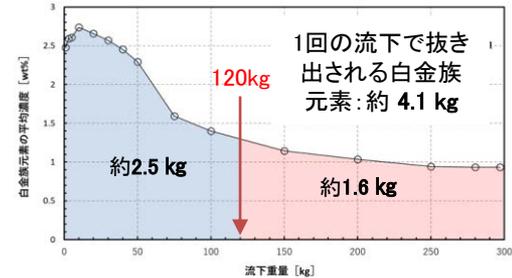
流下重量と白金族元素濃度の関係
(2号炉コールド作動試験データ)

白金族元素重量は、流下重量等で補正した値

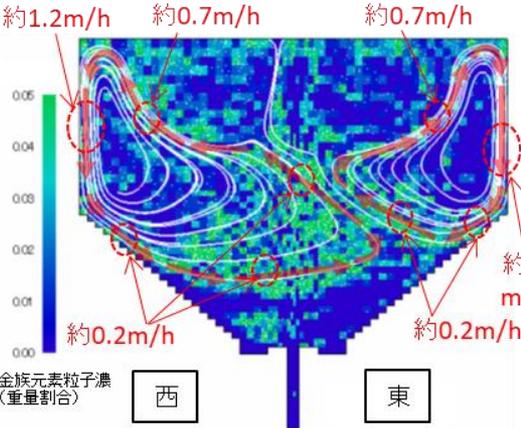
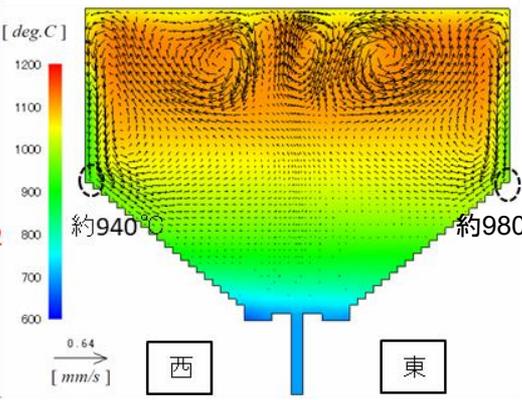
溶融炉運転モード	ガラスの流動等の特徴	ガラスの主要な流れと白金族元素粒子分布	流速及び温度分布
溶融モード(炉底低温運転)	<ul style="list-style-type: none"> • 白金族元素粒子は、主電極近傍に形成された渦の流れに沿って分布している。 • ガラスは、約0.2~1.2m/hの速度で対流している。 • 西側の方が東側よりも渦が大きい。

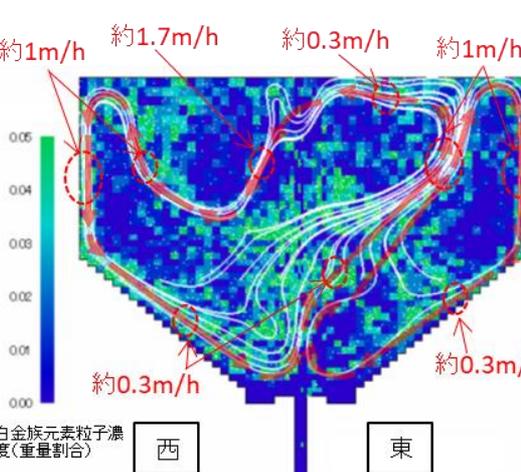
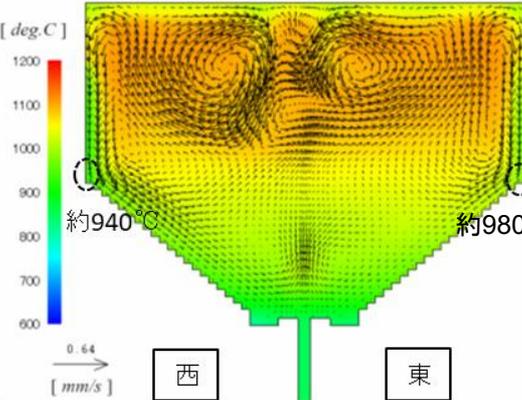
流下前の炉底加熱モード	<ul style="list-style-type: none"> • 白金族元素粒子は、主電極近傍に形成された渦の流れに沿って分布している。 • 炉底部を加熱することで、渦は炉底部まで広がり、白金族元素粒子が炉底部まで運ばれる。 • ガラスは、約0.3~1.7m/hの速度で対流している。 • 斜面近傍では、流速が遅くなり、白金族元素粒子の濃度が高くなる。 • 西側の方が東側よりも渦が大きい。

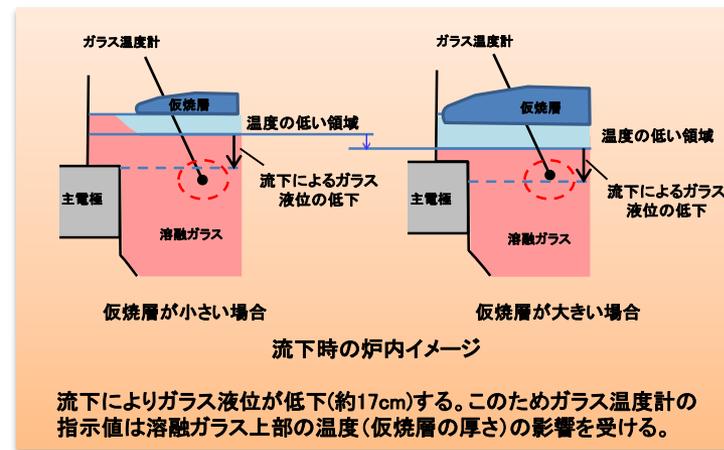
仮焼層が大きい(厚い)場合、熔融ガラス上部の温度が低下することから主電極間通電の領域が下がり、熔融ガラス温度の高い領域が主電極下端側に下がるため、コモン温度測定位置付近の温度が上昇する。

流下によりガラス液位が低下(約17cm)する。このためガラス温度計の指示値は熔融ガラス上部の温度(仮焼層の厚さ)の影響を受ける。
