現地調査の実施状況について

2021年12月3日

東京電力福島第一原子力発電所事故対策室

- (1) 2号機及び3号機SGTS室 β 汚染調査について
(2021年11月18,19日)
- (2) 1号機及び3号機原子炉建屋内調査等について
(2021年11月25,26,29日)
- (3) 2号機シールドプラグ調査について
(2021年11月30日,12月1日)

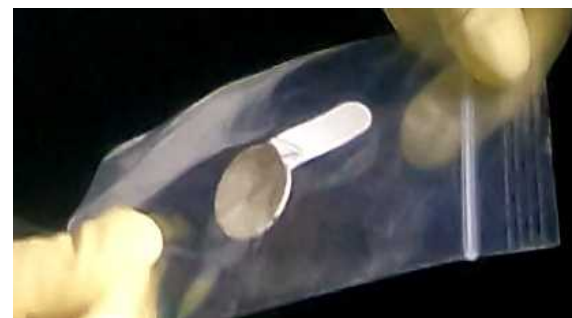
採取したスミア試料の例

- ・3号機で採取した試料のうち最も汚染が高いと考えられる試料 について、5分測定アクリル板無しで2 μ Sv、2mmアクリル板ありで1 μ Sv (試料 ~ は次回測定予定)
- ・これらの結果から、今回最も汚染レベルが高い試料 でも暫定値で $\sim 10^2$ Bq/cm²程度と比較的レベルの低い汚染であり、また周辺の空間線量率の高低とその場所の汚染密度との相関は見られなかった

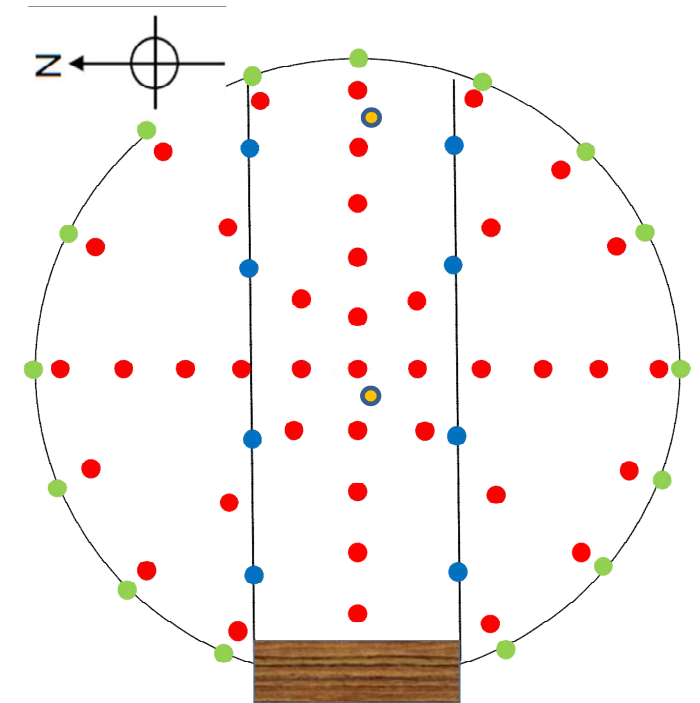
シールドプラグ上の γ 線分布
(表面上3cm程度の位置)を測定

- : シールドプラグ上の測定点 (40箇所)
- : シールドプラグとオペフロの隙間上の測定点 (15箇所)
- : シールドプラグ1層目の継ぎ目上の測定点 (8箇所)
- : シールドプラグ既存穿孔箇所 (2箇所)

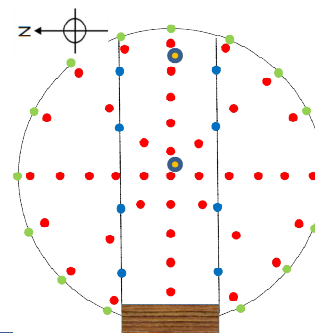
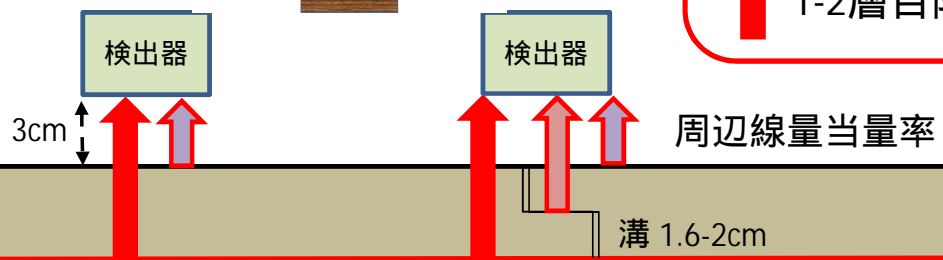
- ↑ 表面 約30mSv/h
- ↑ 溝部分
- ↑ 1-2層目隙間

溝 1.6-2cm

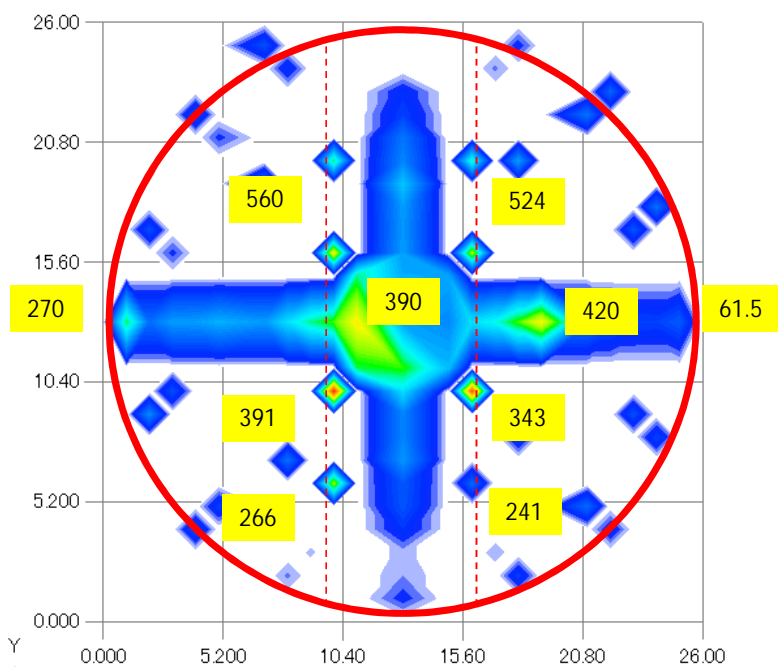
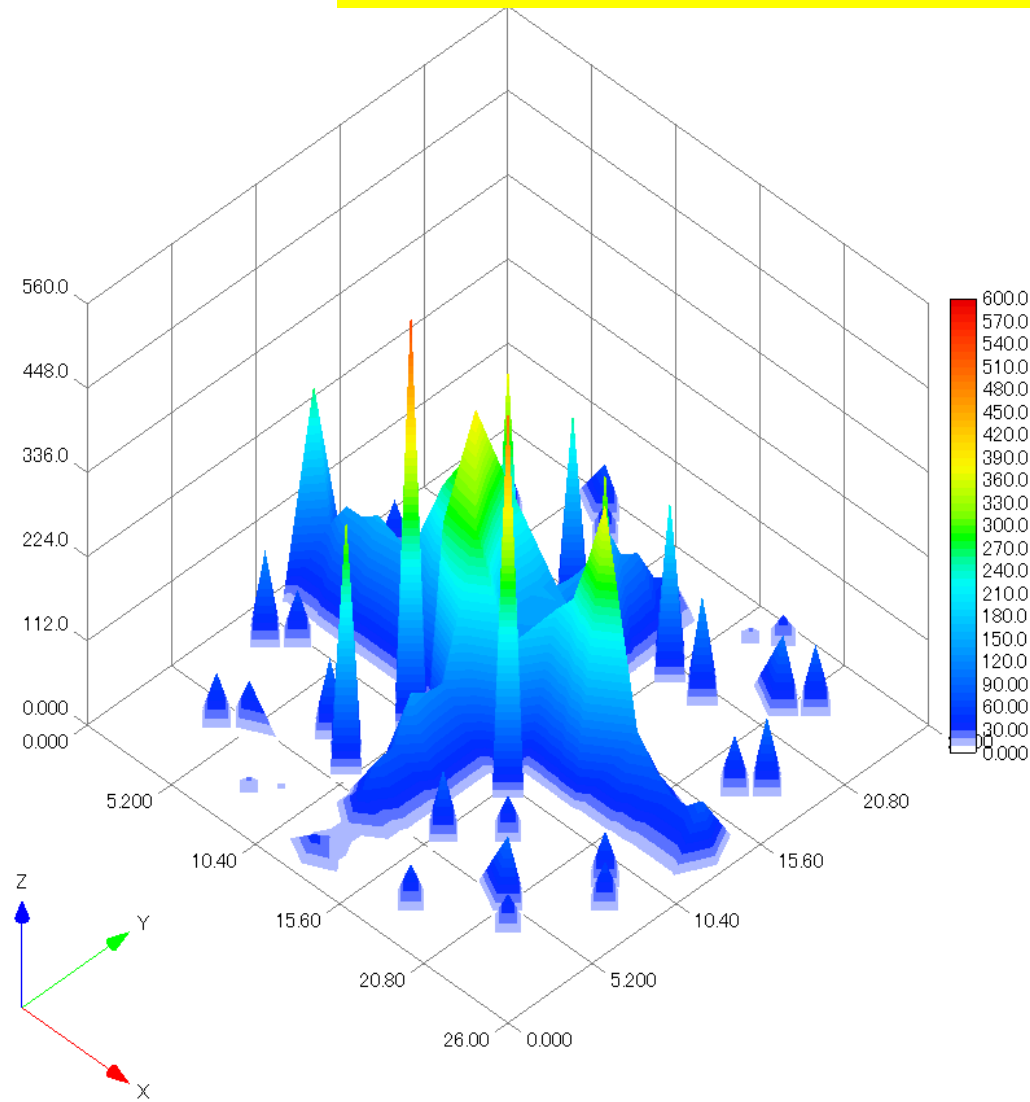
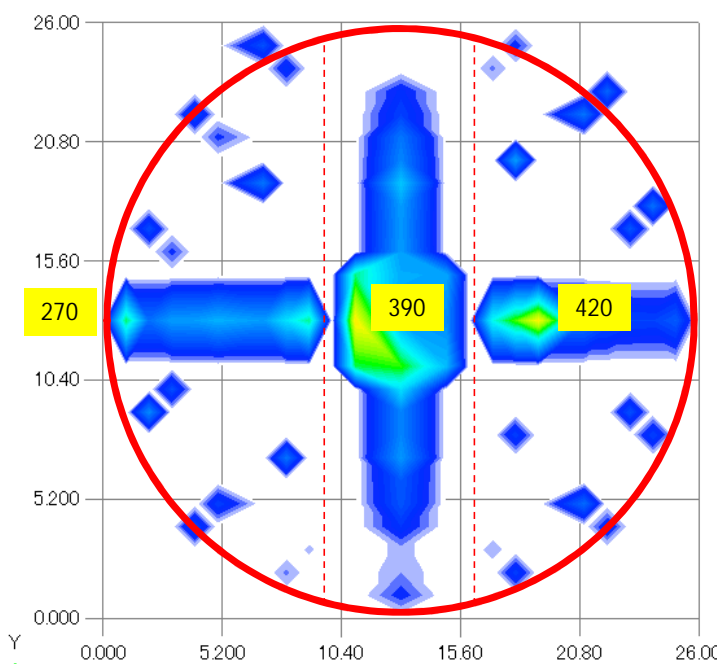
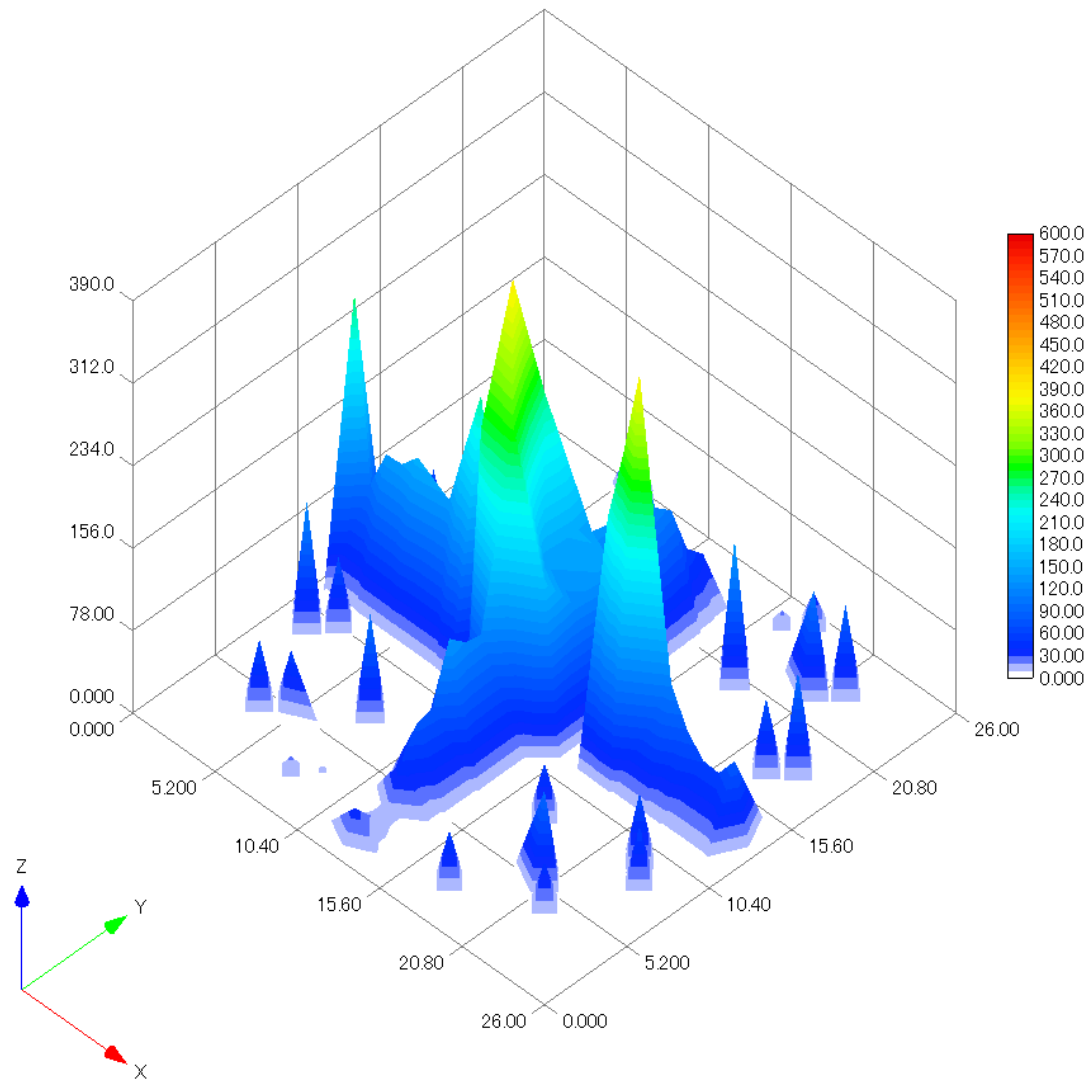
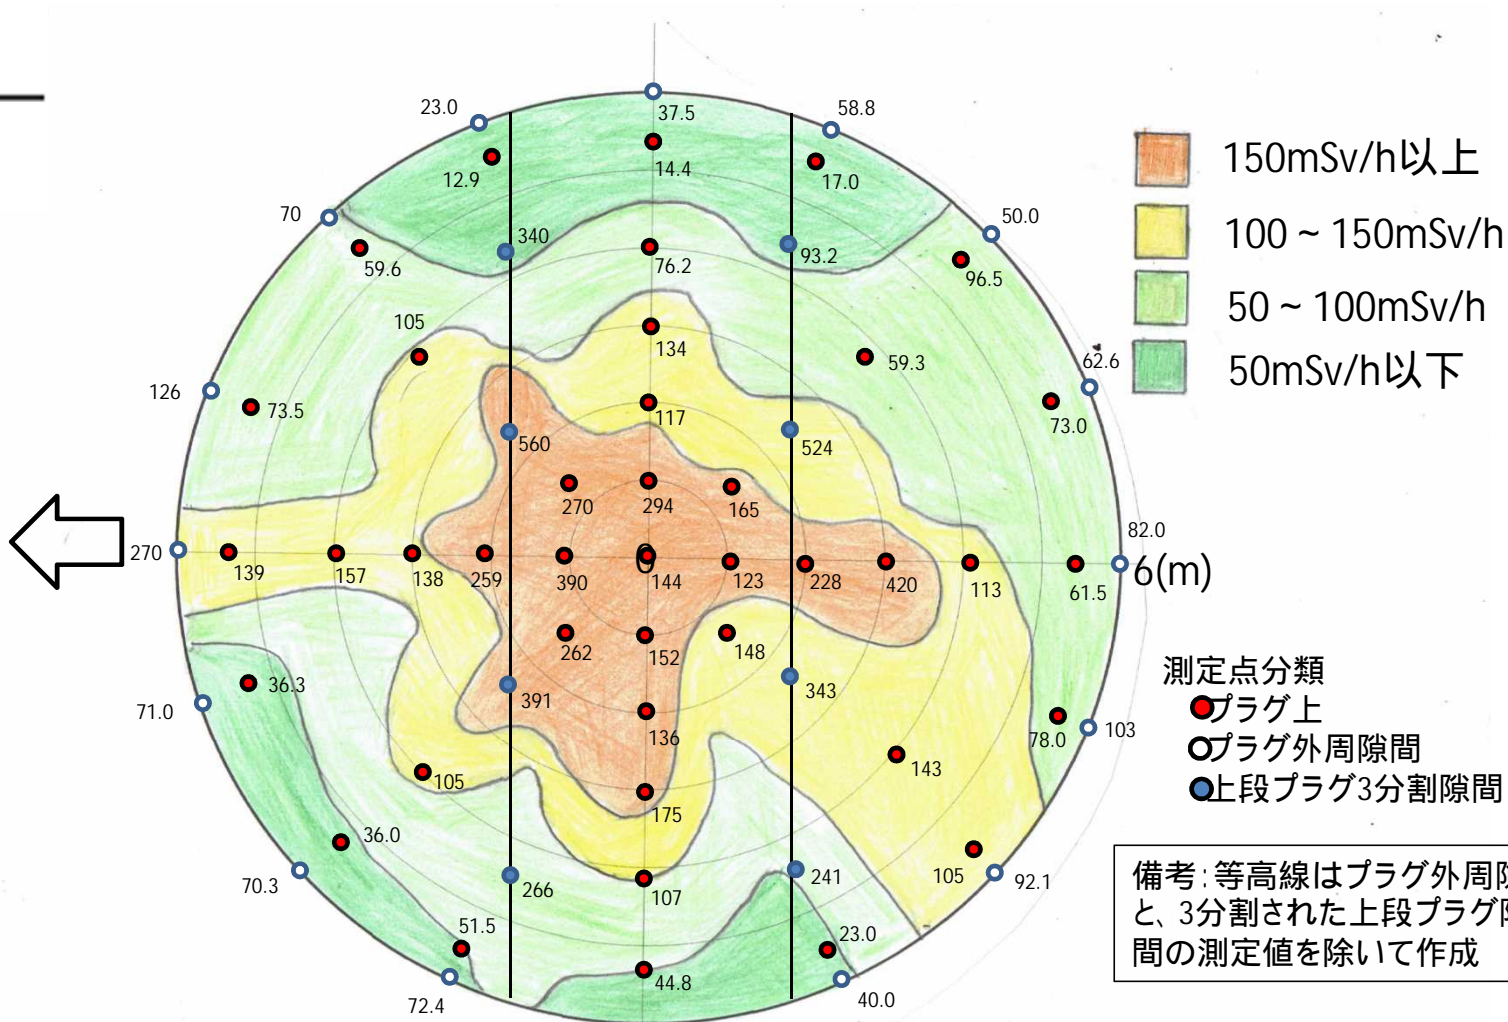
シールドプラグ上の溝 (幅16-20mm) 単位mSv/h

赤線は大凡のシールドプラグ及び溝の位置

- ・全体として中心部が高く、端に近づくに従い低くなる
- ・中心部においても、南北方向に高めの傾向があり、東西方向の端は南北方向の端より低い
- ・数値で見ると、12.9～420mSv/hの範囲で広がっている。
