2号機オペフロ内シールドプラグ穿孔部調査について

2021年12月21日

東京電力ホールディングス株式会社

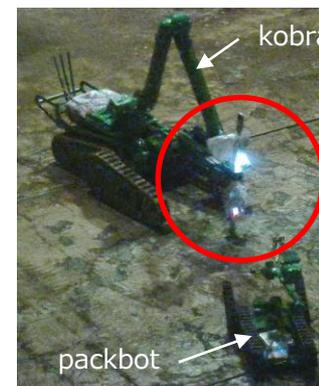
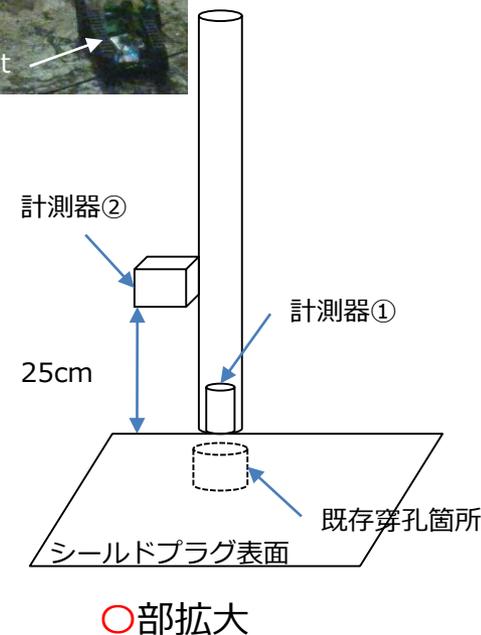
○部拡大

測定箇所	床表面から筒底の距離 [cm]	計測器①	計測器②
東	7.0	255	52.5
	6.0	277	51.5
	5.0	290 - 300	52.1
	4.0	292	50.9
	3.0	255	50.7
	2.0	225	51.9
	1.0	172	51.9
	7.0	255	51.5
中央	6.0	1169	230
	5.0	1070	236
	4.0	944	235
	3.0	825	225
	2.0	682 - 690	226
	1.0	600	225
	0.0	532	225

測定日：2021年8月26日
