## 東京電力福島第一原子力発電所における 事故の分析に係る検討会 第27回会合

# 現地調査の実施状況について

( 2号機シールドプラグ調査 )

2021年12月21日

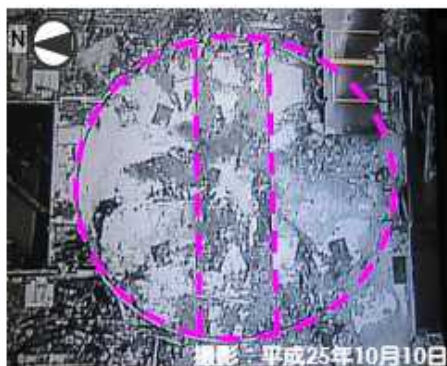
撮影：平成25年10月10日  
除染作業開始前

- ・除染作業開始前はシールドプラグ上に小がれきが堆積しており、詳細な状況確認ができなかった
- ・小がれきの集積撤去、吸引作業後にシールドプラグ上を調査したところ、シールドプラグ中央部に変形(約300mm)が確認された
