## 2 ループ PWR の上部プレナム注入ライン漏えい事象(案)

令和 4 年 1 月 20 日

技術基盤課

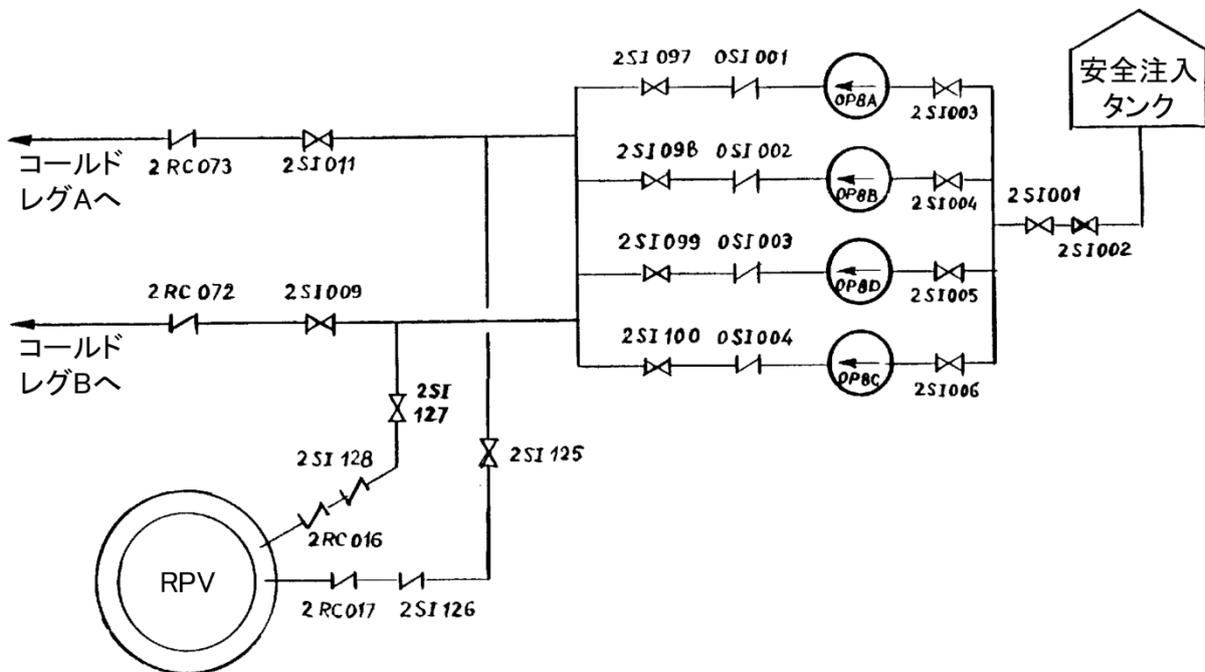
図 1 ドール 2 号機の高圧安全注入系フローダイアグラム[4]

2 ループ PWR 標準設計であるベルギーのドール 1/2 号機(それぞれ 1975 年 2 月と 12 月に運転開始、出力は共に 433 MWe)は、高圧安全注入系として、2 本のコールドレグに注入するラインに加えて、原子炉圧力容器(RPV)のダウンカマーに直接注入する 2 系列の 316 ステンレス鋼配管からなるラインを具備する(図 1)。その RPV 注入ノズルは、1 次冷却材入口ノズルと同じ高さにあり、そこから低温の冷却水がダウンカマーを下向きに高速で流れる(図 2 右図)。
