1号機原子炉格納容器内部調査について ～映像データ及び線量データの分析結果～

2022年2月28日

東京電力ホールディングス株式会社

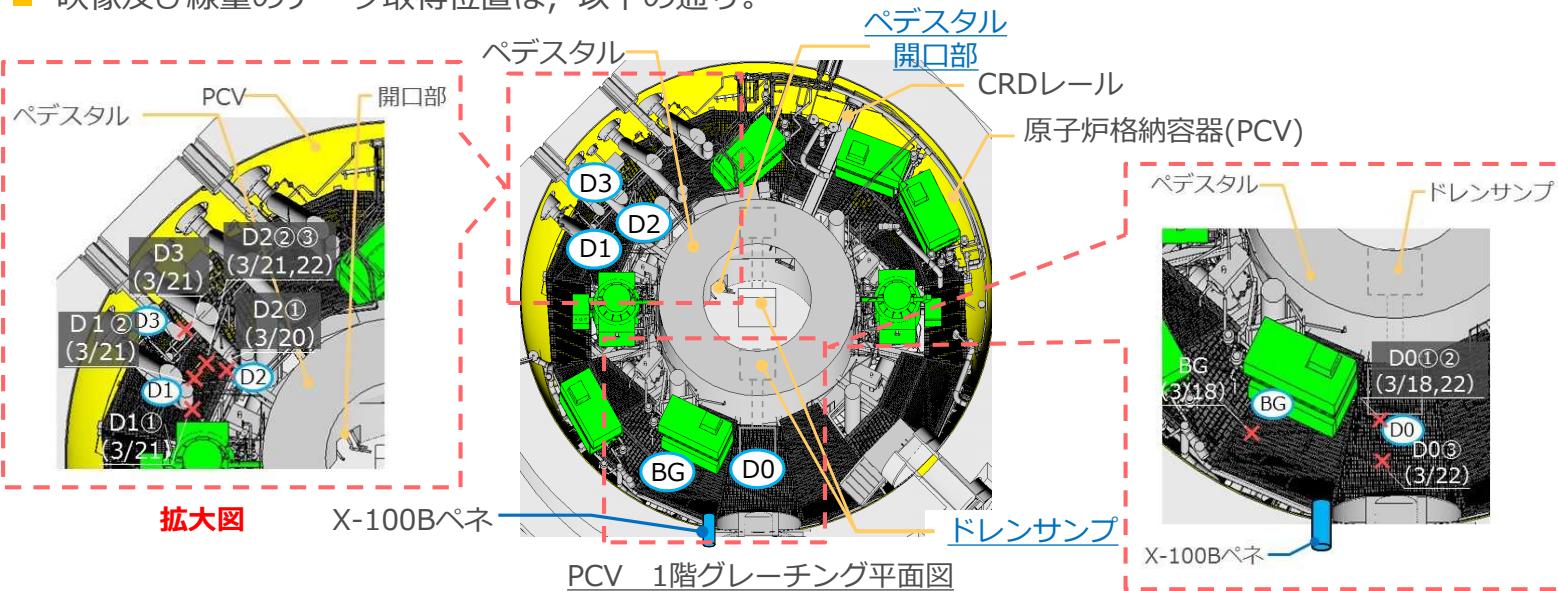
測定ポイント	測定点の設定目的
D0①～③	ドレンサンプからの燃料デブリの拡散有無の推定
BG	D0～D3の測定に対するバックグラウンドレベルの把握
D1①②, D2①～③	ペデスタル開口部からの燃料デブリの拡散有無の推定
D3	PCVシェルに燃料デブリが付着している可能性があるかの推定

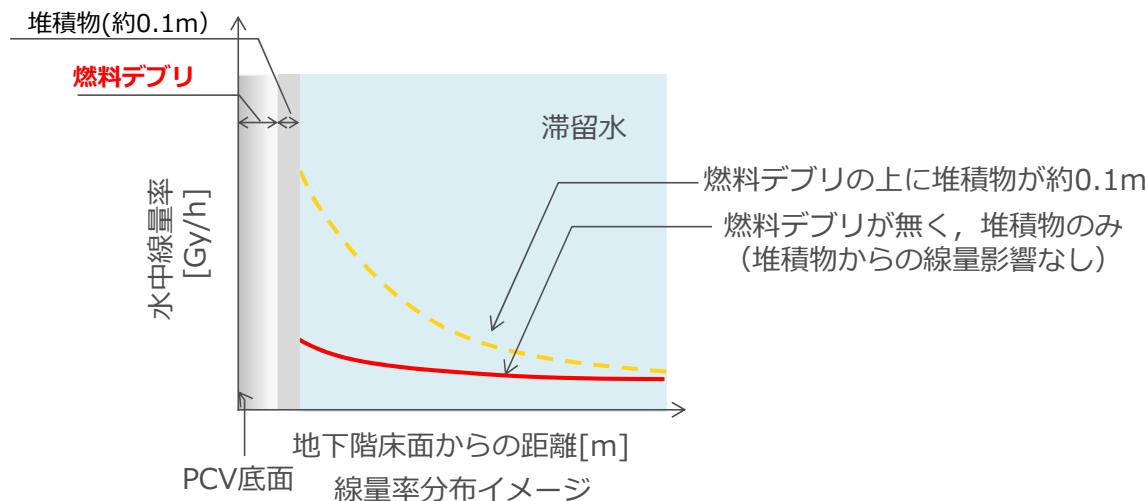
- PCV底部に燃料デブリ※が存在し、その上に約0.1m以下の堆積物（解析ではコンクリートを仮定）が存在していた場合には、堆積物の下の燃料デブリの有無を推定できることを確認。

※：事故時に燃料が炉内構造物を溶融させ、炉内構造物中に存在するCo-60と混ざりあったものと仮定
