原子力施設等におけるトピックス
(令和4年2月21日～2月27日)

柏崎刈羽原子力発電所6号機大物搬入建屋 杭の損傷原因と今後の対応について

2022年2月24日
東京電力ホールディングス株式会社
柏崎刈羽原子力発電所

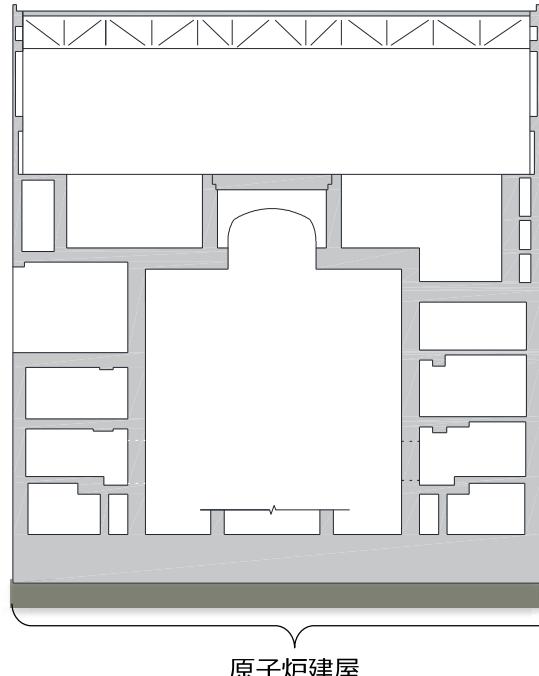
6号機原子炉建屋・大物搬入建屋
東西方向概略断面図

- 新規制基準を踏まえた6号機の安全対策工事において、大物搬入建屋を原子炉建屋の一部として扱うこととしたため、Sクラスに応じた耐震強化工事を開始
- 当該工事において建屋下の掘削作業を進める中、8本ある地中の杭の内、No.8杭でコンクリートの剥離、浮きを確認（2021年7月9日）
- その後、No.8杭で鉄筋の変形・破断を確認する中、6号機大物搬入建屋の全ての杭の調査を開始（2021年8月5日～）

No.8杭 調査前

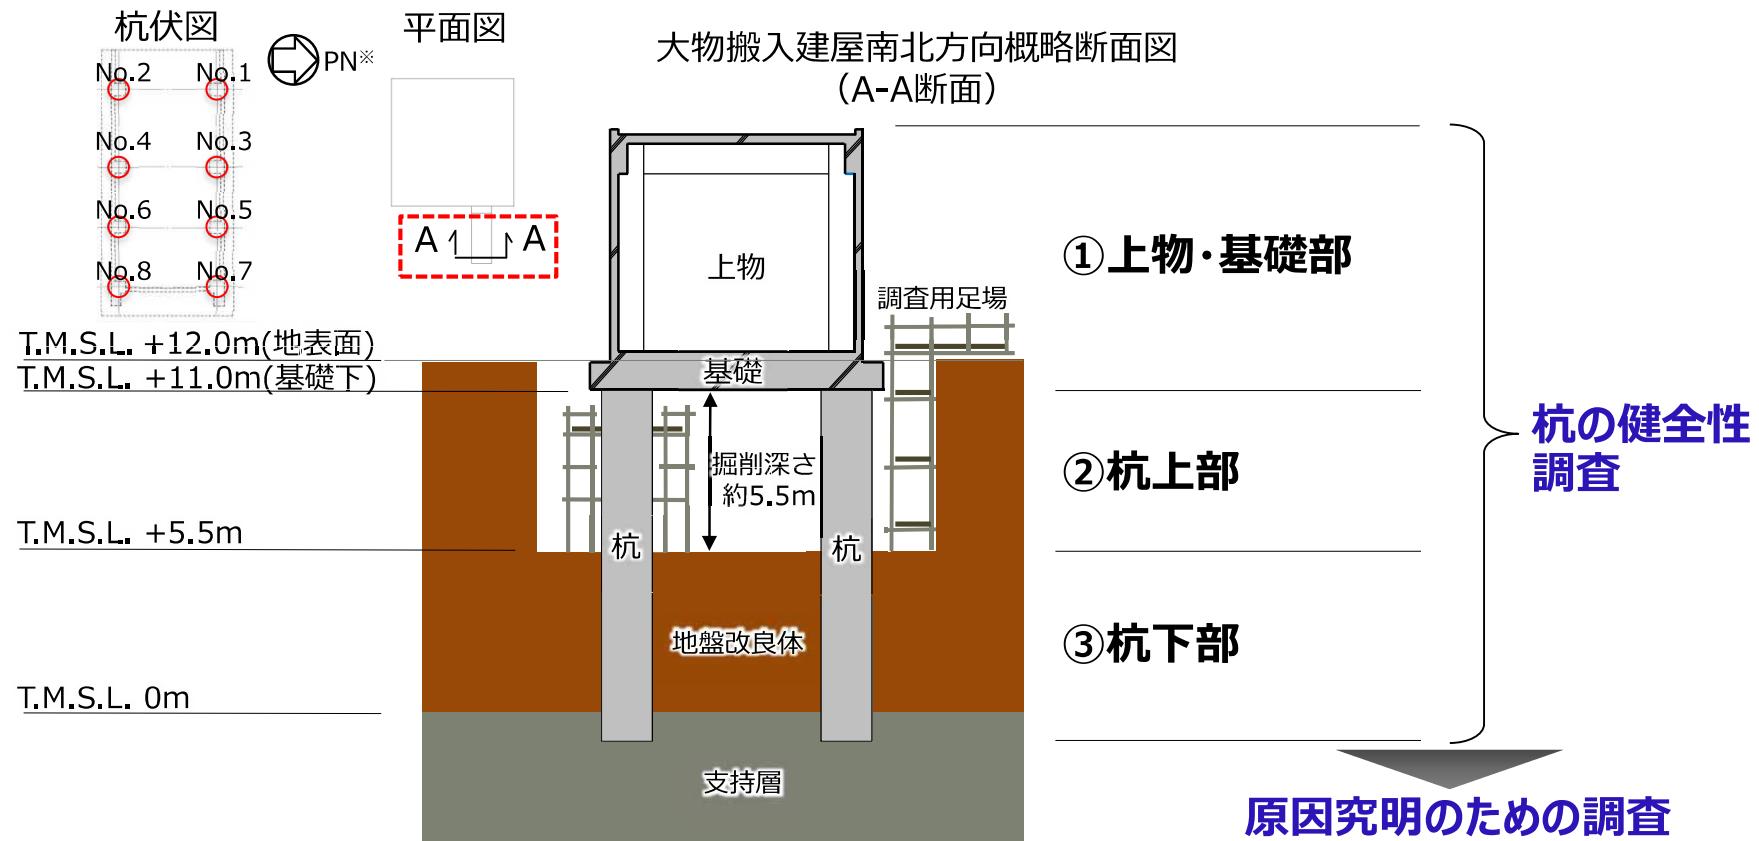
➤ 杭の健全性や損傷した原因を究明するため、以下の調査を実施

- ① 上物・基礎部：外観目視や測量による沈下・傾斜、ひび割れ等の調査
- ② 杭上部：基礎下5.5mまで掘削し、杭の外観目視によるひび割れ等の調査
- ③ 杭下部：非破壊試験による健全性の調査
- ④ 周辺地盤状況：建設工事等の記録確認や協力企業への聞き取り調査

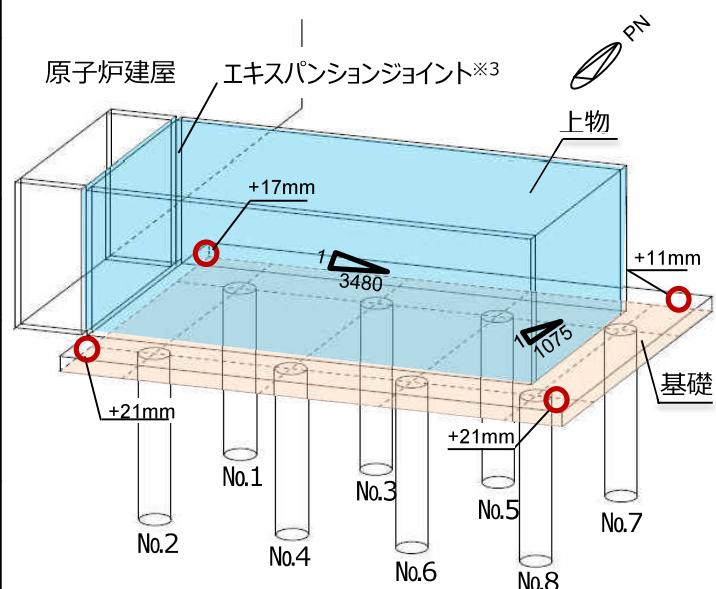
大物搬入建屋 点検・調査範囲図

- 6号機大物搬入建屋の上物・基礎部を調査した結果、異常がないことを確認
- ✓ 沈下・傾斜：外観目視による点検・調査や原子炉建屋内の基準点から大物搬入建屋の基礎高さを測定し設計値との差を確認した結果、沈下や傾斜は確認されず
- ✓ ひび割れ等：外観目視による点検・調査の結果、構造上問題のある損傷は確認されず

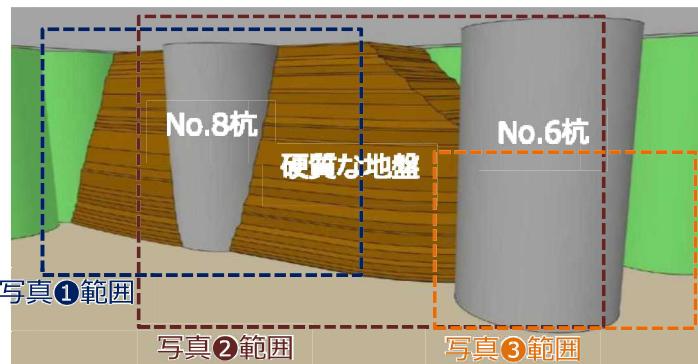
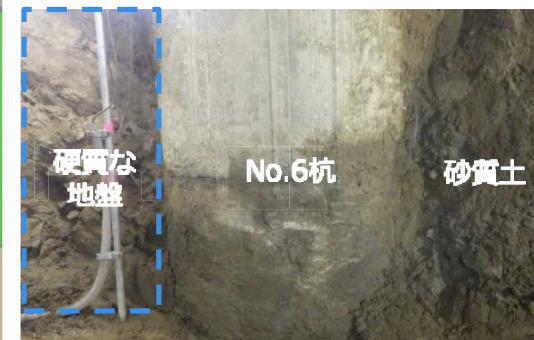
砂質土の掘削状況

- No.8杭、No.6杭と特定の杭に損傷が集中していることから、今回の掘削作業時に損傷につながるような要因が無かったか、作業写真の確認や関係者への聞き取りを実施
- その結果、主に砂質土で構成されている地盤の中で、南東側周辺に硬質な地盤があつたことを確認
- 硬質な地盤は、損傷が集中して見られるNo.8杭およびNo.6杭に干渉していることも確認

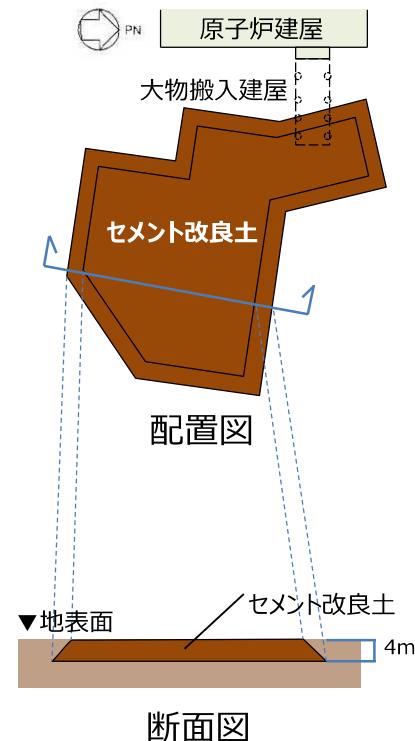
6号機建設時におけるセメント改良土範囲

- 硬質な地盤の材料や範囲等について、建設記録の確認や協力企業への聞き取りを実施
- その結果、硬質な地盤は、6号機建設時に大型クレーン※位置の地盤を補強するため、セメントと土を混ぜて作られたセメント改良土であることを確認
※6号機建設時に大型機器等を吊り込むために設置されたクレーン。図中の大型クレーン以外に、移動式大型クレーンも使用
- セメント改良土を含む建設残置物については、契約上、発注者が支障がないと認めたもの以外、撤去するルール。撤去しない場合には当社への申し入れが必要

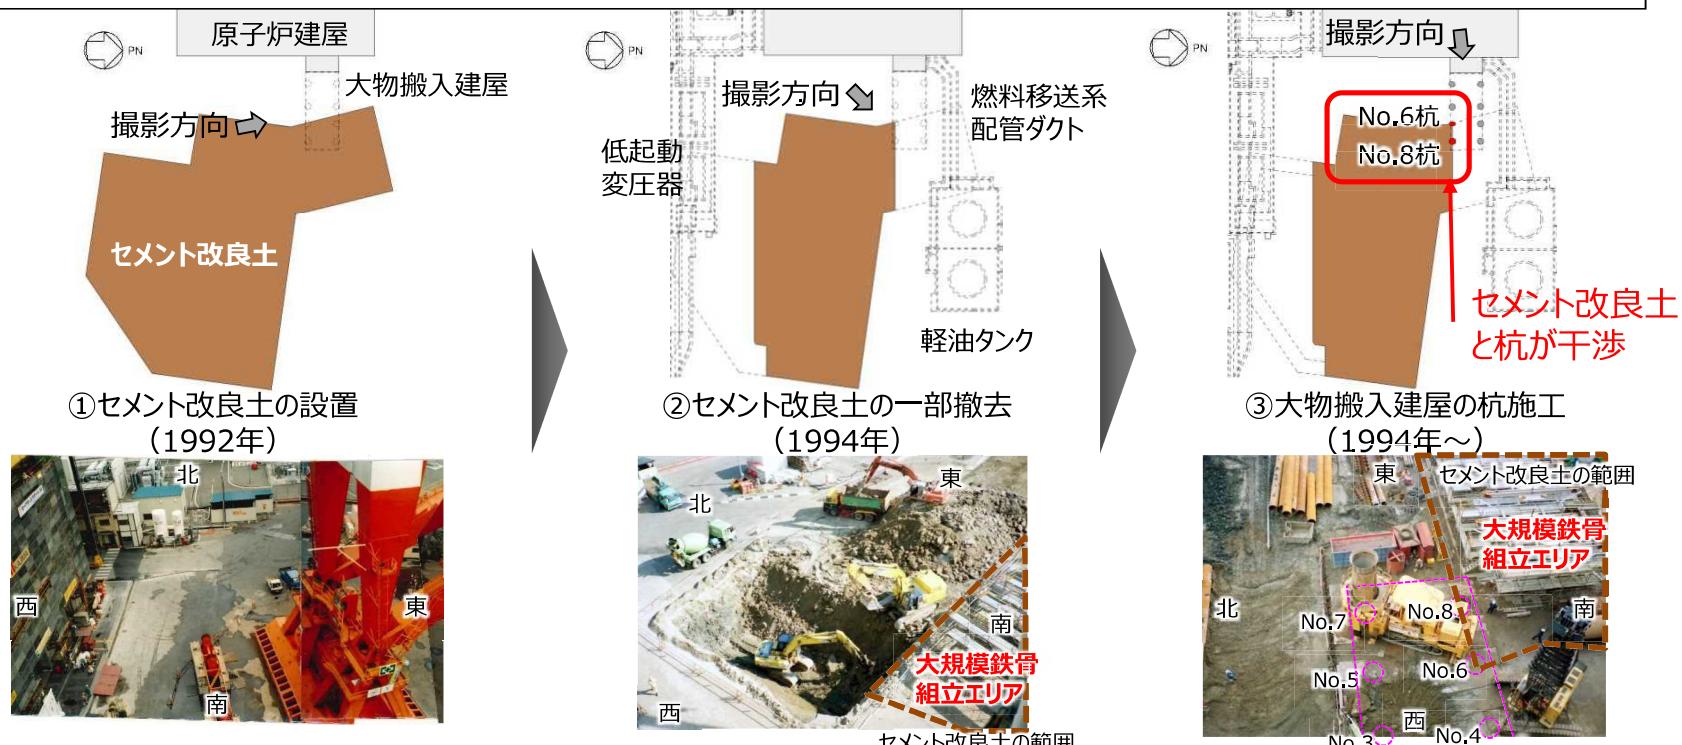
- セメント改良土を設置した企業Aは、大物搬入建屋の杭周辺のセメント改良土を残置（当社へ報告・協議した記録なし）
- 当該エリアは、原子炉建屋の大規模鉄骨の組立エリアと重なっており、そのため撤去を行わなかったものと推定
- 大物搬入建屋の杭工事を行った企業Bは、工事を行う中で硬質な地盤の干渉があったが、そのまま杭を施工（当社へ報告・協議した記録なし）

※当社は、建設残置物について支障がないかを、契約上、受注者からの報告を受けた上で確認することとなっていたが、発注者として適切に管理することが望ましかった

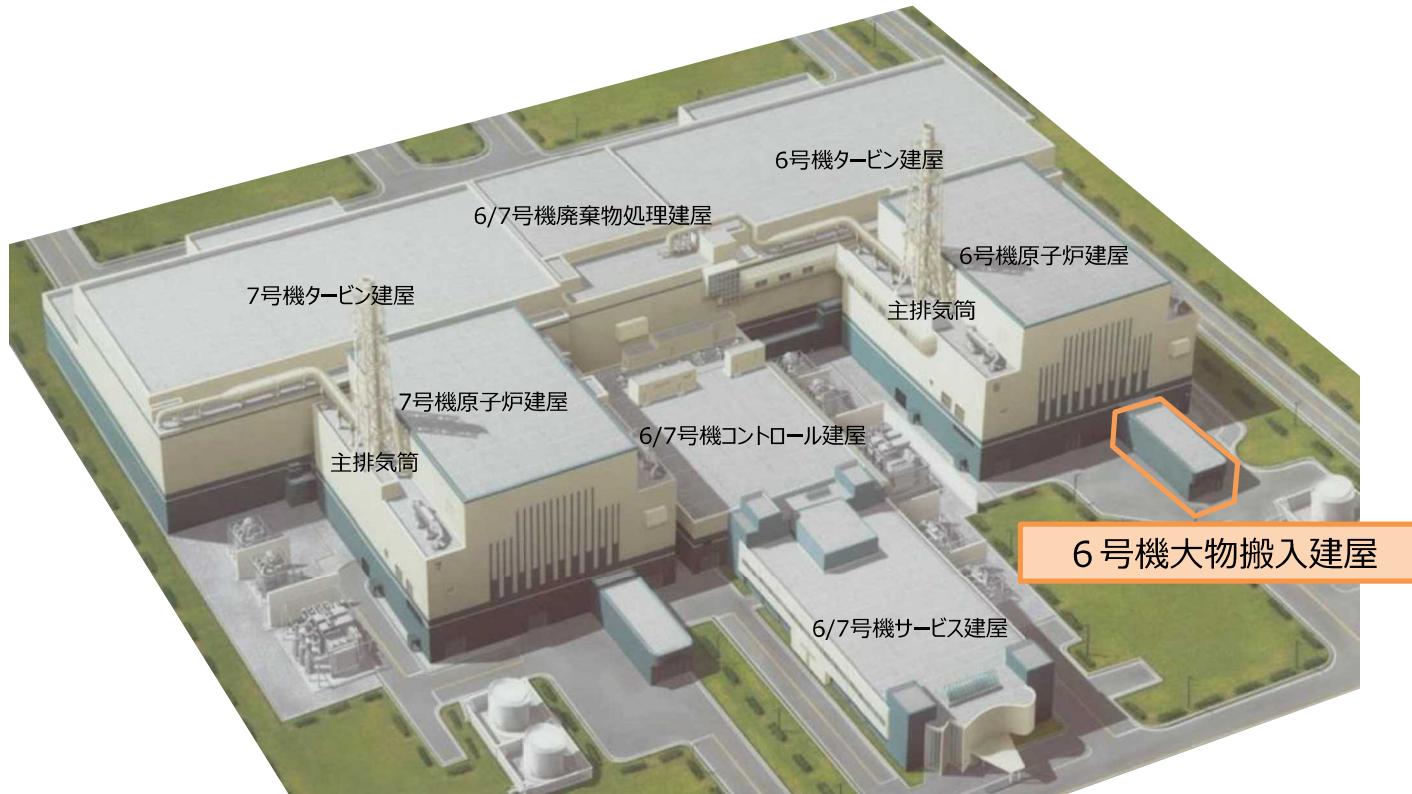
6・7号機周辺配置図

- 大物搬入建屋は、屋外から原子炉建屋内部へ大物物品等を搬出入するための玄関口となる地上1階建ての鉄筋コンクリート造の建物
- 大型物品をトレーラ等に積載したまま、原子炉建屋内部に搬出入することが可能
- 原子炉建屋の大物搬入口内扉を常時閉止し、原子炉建屋の気密を維持

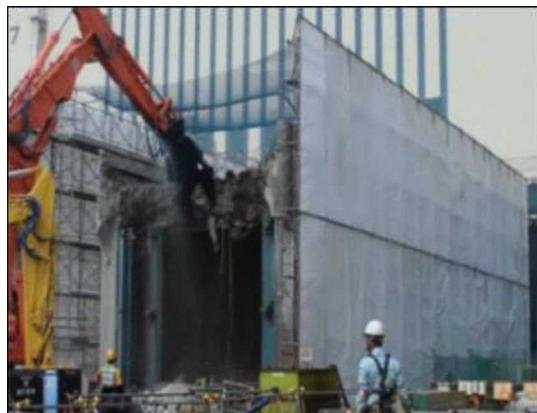
上物解体状況

- 7号機大物搬入建屋は、上物・基礎部の点検の結果、異常が認められなかつたため、通常の工事手順に沿つて大型ブレーカや大型圧碎機を用い上物から解体撤去し、その後基礎を解体撤去
- 新設する基礎に干渉しない範囲まで基礎の撤去および地盤を掘削し、杭を含めて建屋を建替え

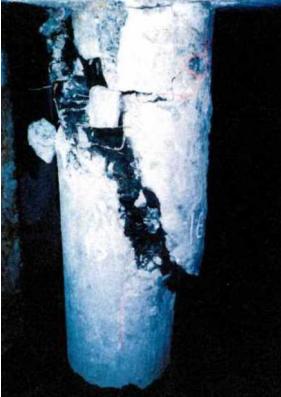
<p>■ 評価結果 杭頭部の鉄筋が7本破断 基礎は沈下しておらず、基礎と杭頭に隙間は生じてない</p>	<p>■ 文献^{※1}における損傷度Vの実例</p>
