福島第一原子力発電所一時保管エリアにおける核燃料物質等の漏えい事象に関する発電用原子炉施設故障等報告書の提出について

## 福島第一原子力発電所

一時保管エリアにおける核燃料物質等の漏えい事象について

福島第一原子力発電所  
一時保管エリアにおける核燃料物質等の漏えい事象について

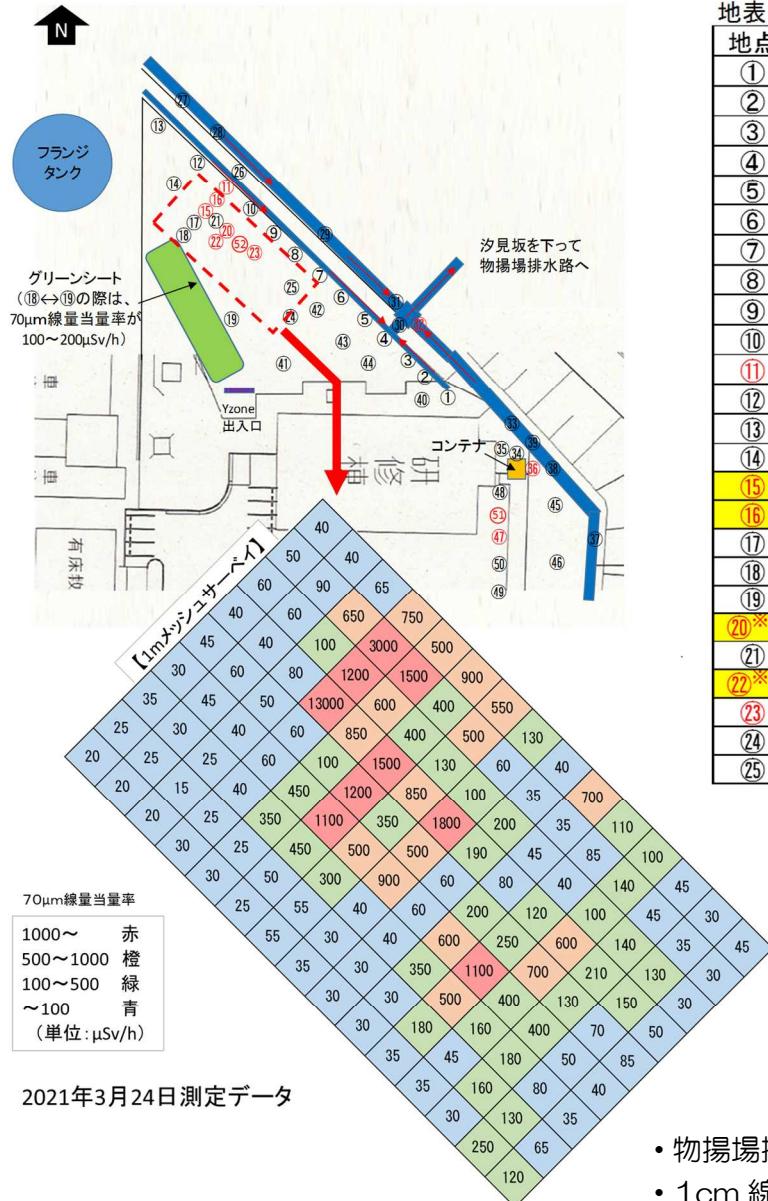
## 当該エリアの詳細測定結果（令和3年3月22日及び24日実施分）

地点	1cm線量当量率	70 $\mu\text{m}$ 線量当量率	地表面
①	(25)	(40)	鉄板
②	(20)	(120)	コンクリ+土
③	(20)	(30)	コンクリ+土
④	(15)	(100)	コンクリ+土
⑤	(20)	(50)	コンクリ+土
⑥	(40)	(150)	草
⑦	(10)	(70)	木
⑧	(10)	(35)	コンクリ
⑨	(10)	(350)	コンクリ+土
⑩	(10)	(250)	コンクリ+土
⑪	(10)	(1500)	コンクリ+土
⑫	(10)	(30)	コンクリ
⑬	(10)	(60)	コンクリ
⑭	(10)	(45)	草
⑮	17 (15)	13000 (5000)	コンクリ+土
⑯	(10)	3000 (1500)	コンクリ+土
⑰	(15)	(20)	コンクリ
⑱	(60)	(70)	シート際
⑲	(60)	(400)	マンホール蓋
⑳※1	18 (22)	4500 (4500)	コンクリ+土
㉑	12 (18)	850 (1500)	コンクリ+土
㉒※2	17 (15)	3000 (3000)	コンクリ+土
㉓	(20)	(1200)	コンクリ+土
㉔	(25)	(200)	コンクリ
㉕	(15)	(240)	コンクリ

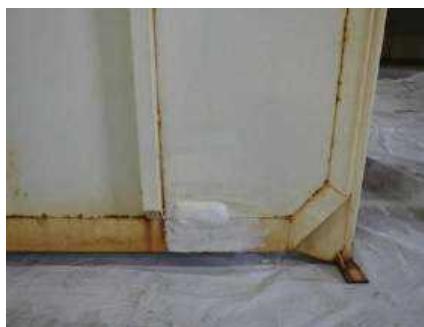
3月25日 当該コンテナの確認状況

このため、3月2日に当該エリアから固体廃棄物貯蔵庫第1棟脇に当該コンテナを移動後、腐食進展防止のために腐食箇所をコンテナ外面からテープで補修し、3月11日にコンテナ外面からパテ埋め補修を実施した。

パテ埋め補修箇所

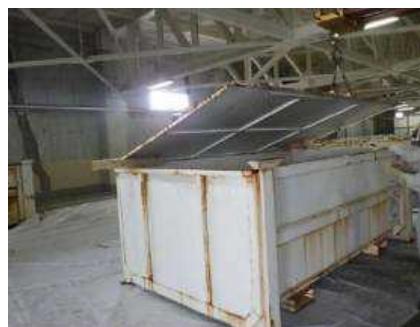
蓋開け作業

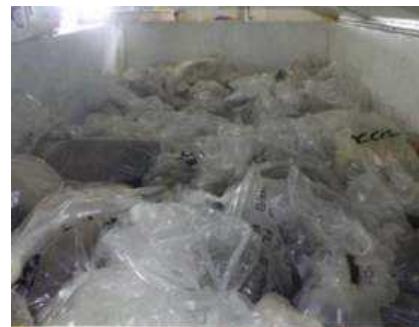
上部からの確認状況

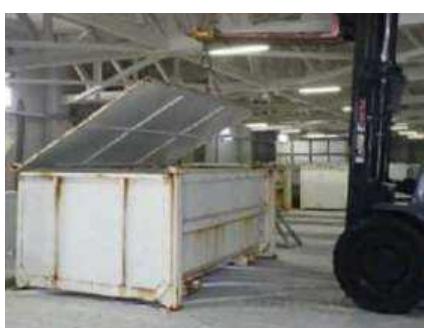
4月2日 当該コンテナの確認状況

蓋開け作業

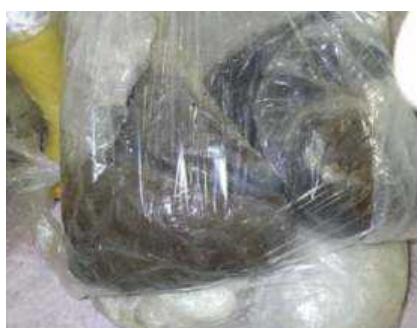
4月2日に当該コンテナ内に収納されている放射性廃棄物（全体の1/4程度の量）をコンテナから取り出して、コンテナ内部から腐食箇所周辺を確認したところ、コンテナ内部の底面が錆びた状態で表面が薄く湿っていること及びコンテナ内部に補修材らしきものがあることを確認した。

水分を含んだ吸着材

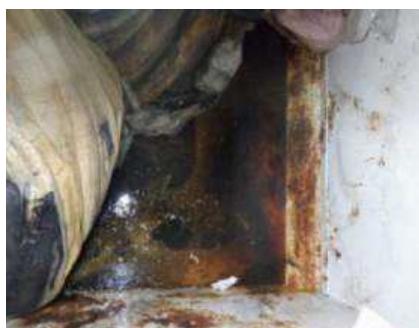
染み出した水分によりコンテナ内部の底面が腐食して、腐食箇所から放射性物質を含む水が当該コンテナ外へ流出し、その下にあるコンテナ 2 基の側面を伝って、当該エリアの地表面へ移行した。

表面が薄く湿った底部

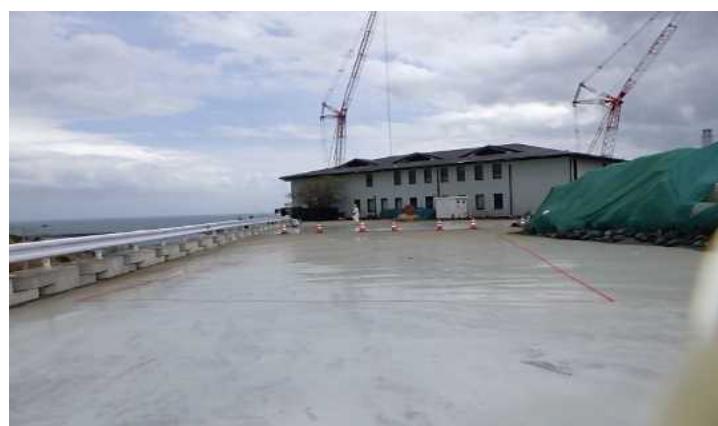
当該エリア塗装実施後（4月13日）

4 月 15 日に当該エリアの 70 μm 線量当量率が高い箇所（約 120m<sup>2</sup>）について、アスファルト舗装の剥ぎ取りと再舗装を実施するとともに、4 月 16 日及び 19 日に再舗装箇所へ放射性物質の飛散及び流出を防止するための塗装を実施した。

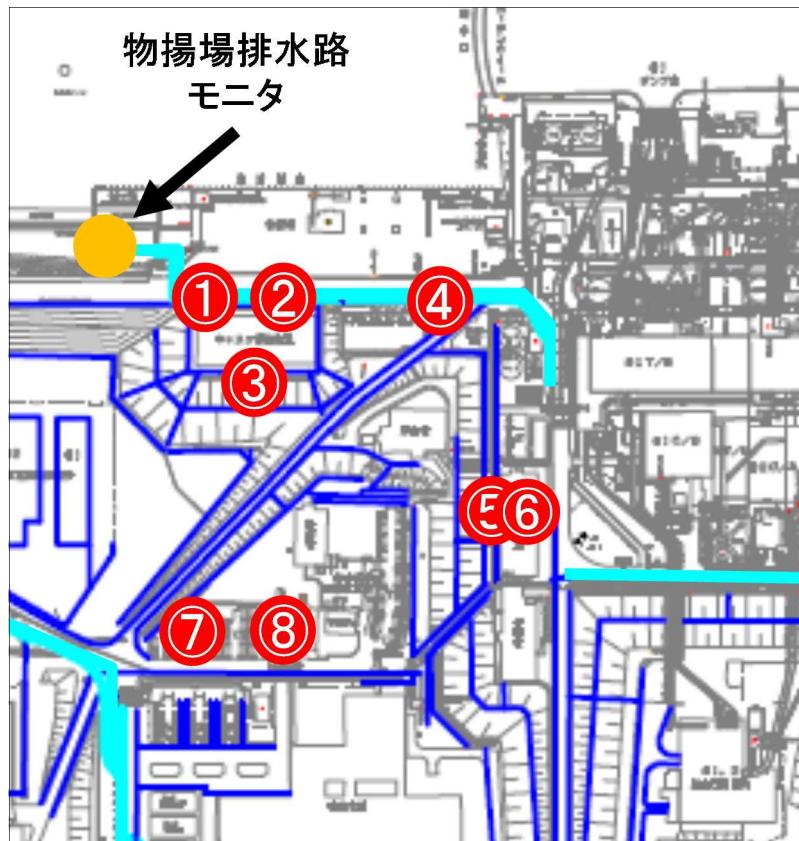
## 流入箇所を特定するための放射能濃度調査結果

採取ポイント	採取日時	Cs-134	Cs-137	全β
① 側溝 (キャスク保管庫の北側)	3/3 12:28	ND (<4.3)	6.4	14
② 側溝 (キャスク保管庫の南側)	3/3 12:33	ND (<4.7)	ND (<4.4)	18
③ 側溝 (キャスク保管庫の西側)	3/6 17:10	ND (<0.66)	7.1	12
④ 側溝 (汐見坂下部)	3/6 17:01	ND (<0.56)	1.8	4.5
⑤ 側溝 (企業棟等からの雨水・地下水)	3/3 15:45	ND (<4.3)	ND (<3.9)	ND (<2.5)
⑥ 側溝 (旧事務本館北側)	3/3 15:50	ND (<3.5)	5.7	7.7
⑦ 旧バッファータンク堰内	3/3 16:47	ND (<6.5)	240	330
⑧ 現バッファータンク内の水	3/3 18:40	ND (<0.55)	3.6	180

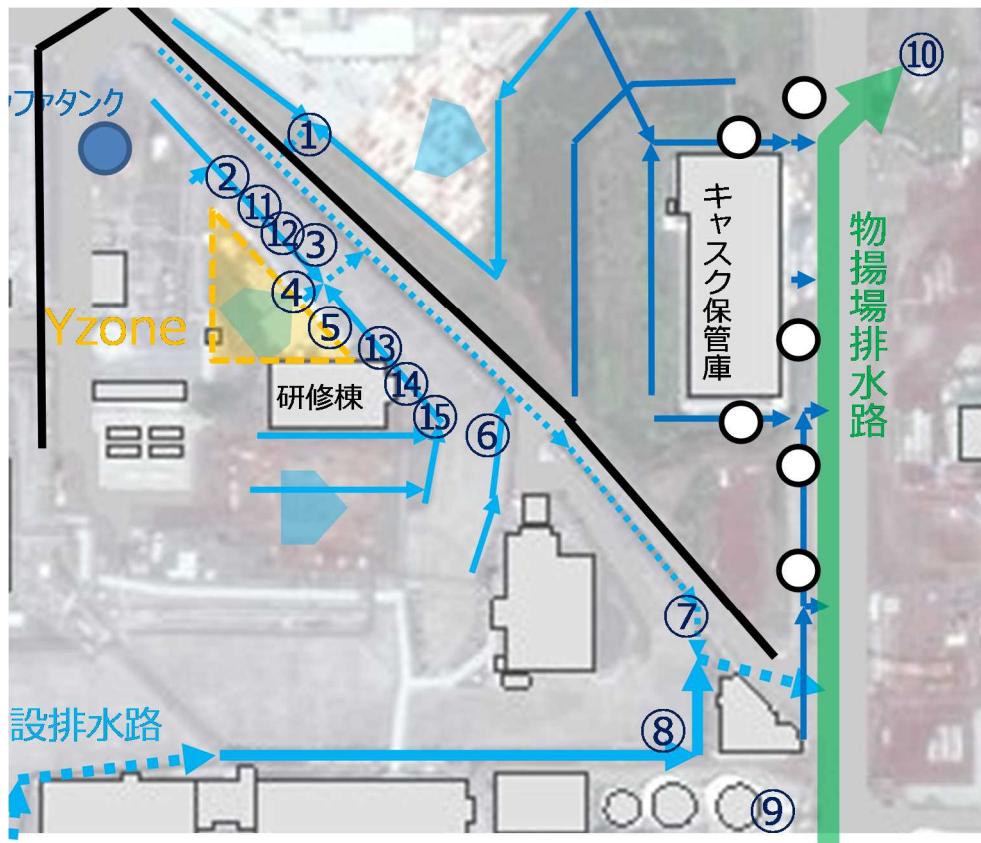
## 各地点の分析結果（令和3年3月21日降雨時）

(11)、(13)～(15)は水がなかった

⑩	物揚場排水路	定例測定点	16:15	7.3E+00	3.1E+01	17:30	6.5E+00	3.1E+01	18:43	<5.7E+00	2.2E+01

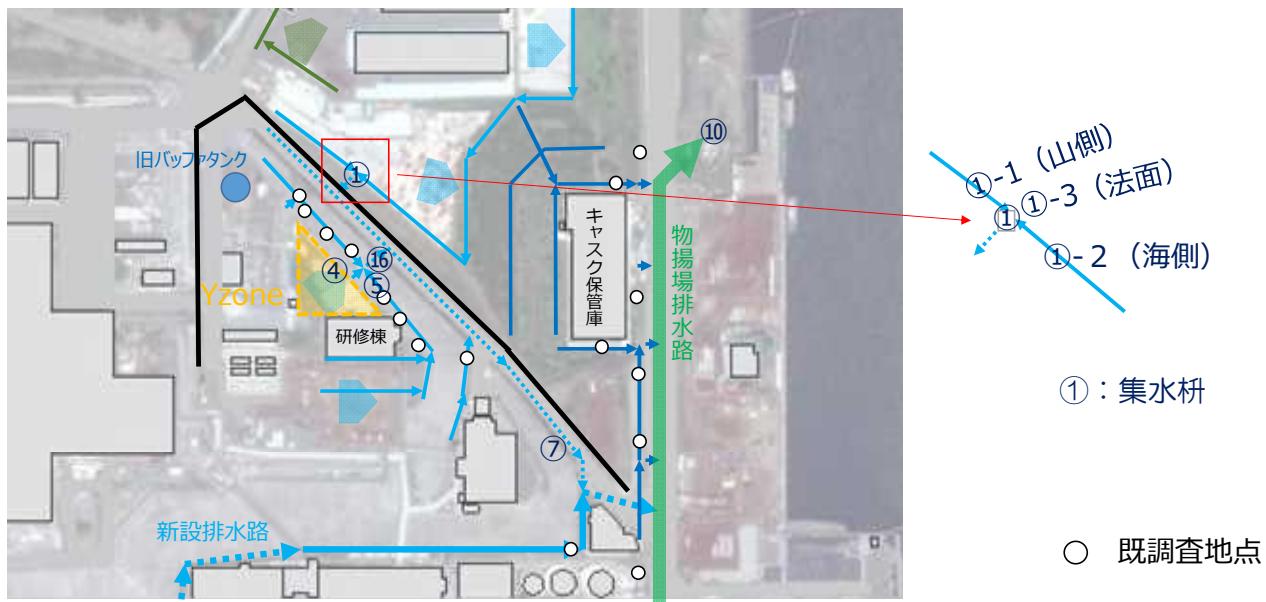
## 当該物質回収後における降雨時の測定結果（令和3年3月29日実施分）

※当該エリア（地点番号④）からの排水が全βで約 1,100Bq/L であり、 $\beta/\gamma$  比で 26 倍程度であった。

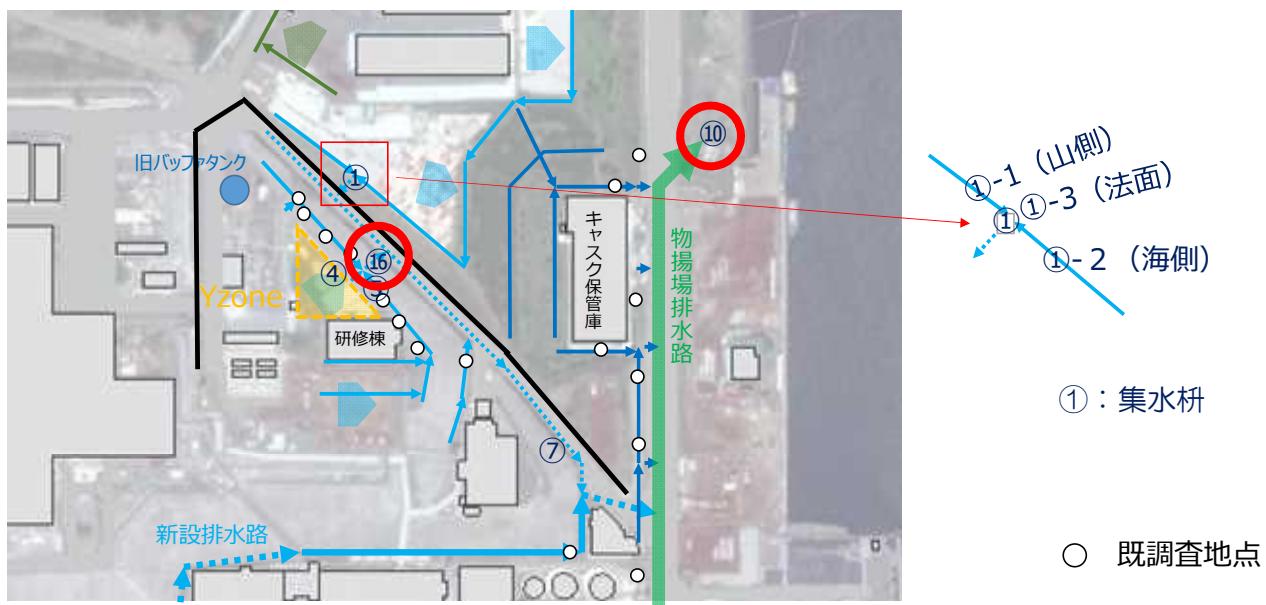
## 当該物質回収後における降雨時の測定結果（令和3年4月14日実施分）

- 排水路上の排水枠⑯: Cs-137 21 Bq/L, 全β放射能 38 Bq/L\*
  - 物揚場排水路⑩: Cs-137 17 Bq/L, 全β放射能 29 Bq/L\*
- ⇒降雨時の通常変動範囲であり、流出・飛散防止措置の有効性を確認した
- \*天然核種であるPb-214, Bi-214を確認したため、減衰を待って測定した値

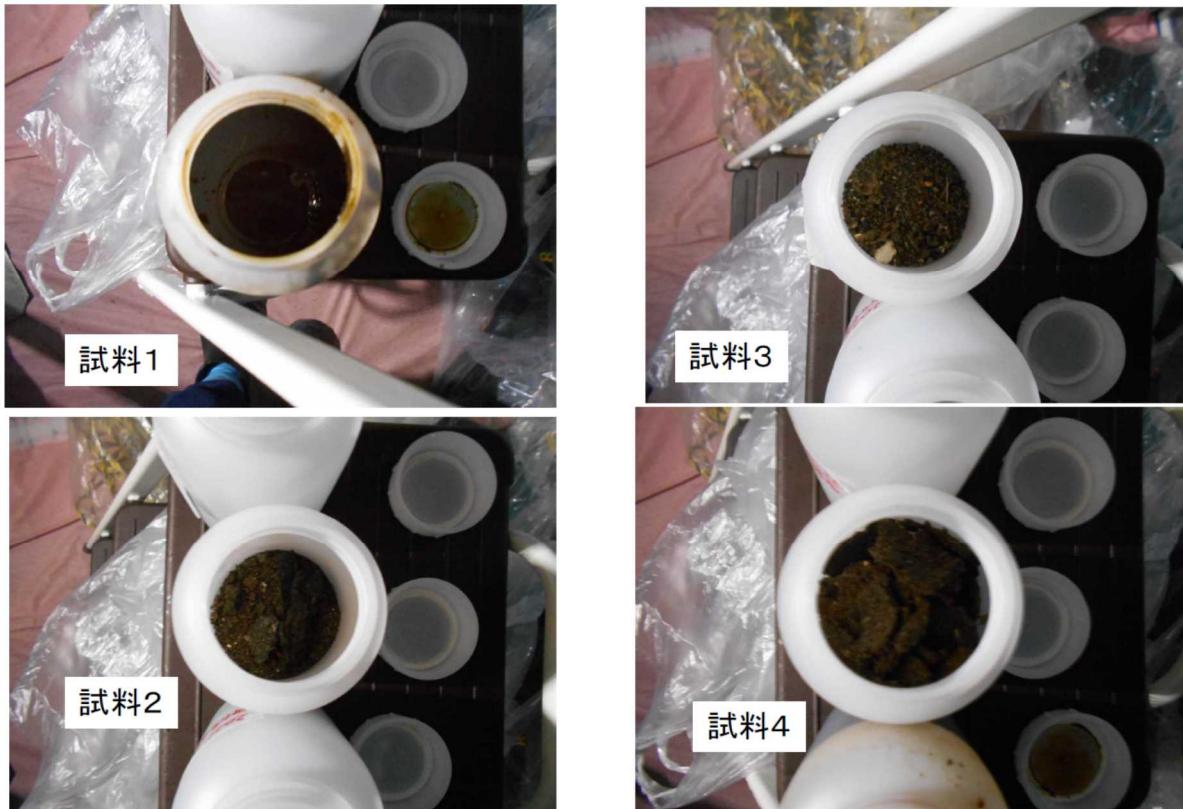
当該物質の分析結果及び全 $\beta$ 放射能量評価結果

試料名	採取日時	Cs-134	Cs-137	全 $\beta$ 放射能
試料1	3/22 16:30	2.9E+4	9.0E+5	2.3E+8
試料2	3/24 15:35	2.1E+4	4.9E+5	2.4E+7
試料3	3/24 15:40	2.7E+4	5.8E+5	6.4E+6
試料4	3/24 15:31	8.2E+4	1.9E+6	4.7E+7

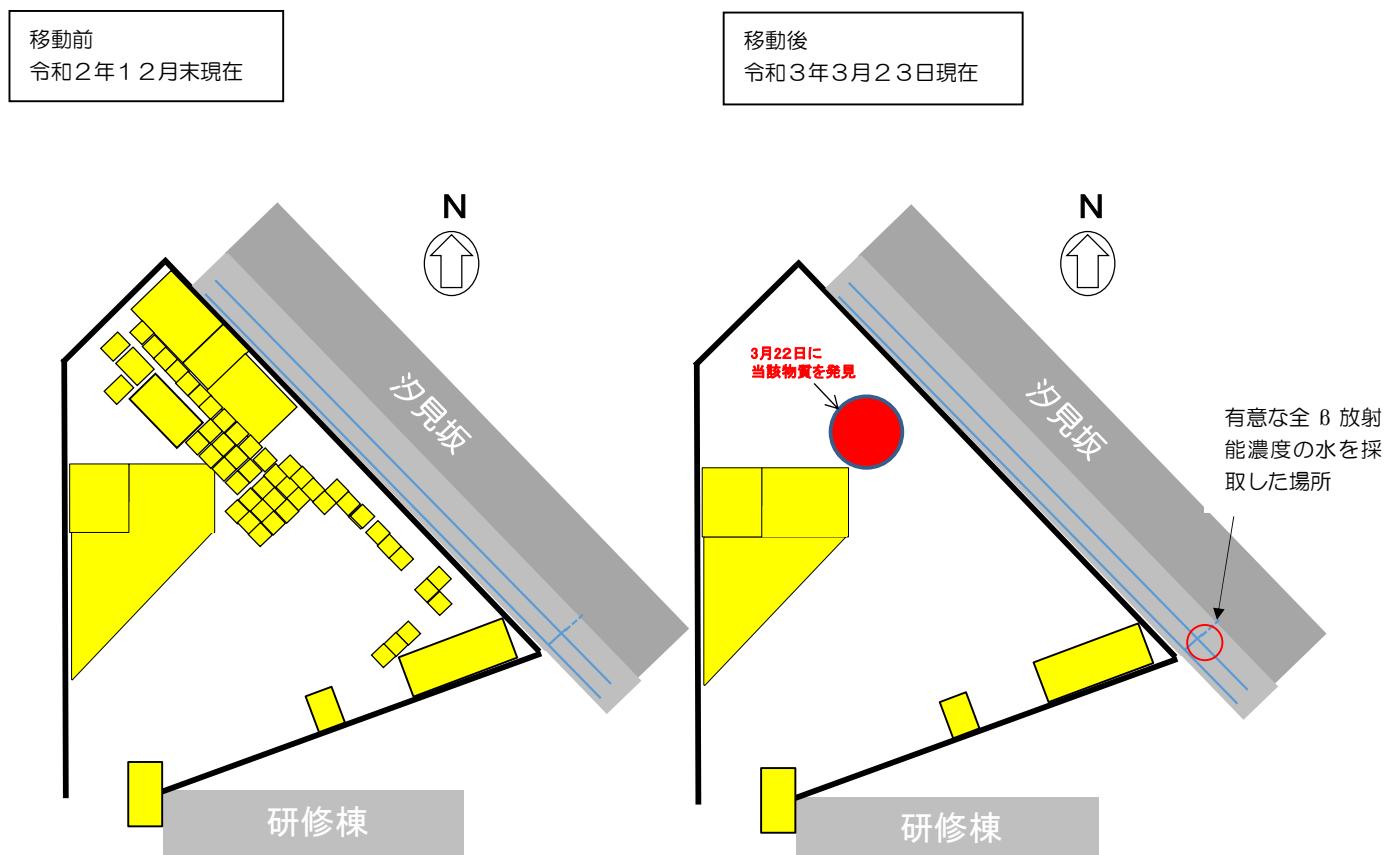
令和3年1月25日から3月2日にかけて、放射性廃棄物を収納しているコンテナ273基を固体廃棄物貯蔵庫第2棟へ265基及び固体廃棄物貯蔵庫第1棟脇へ8基移動した。

また、固体廃棄物貯蔵庫第1棟脇へ移動したコンテナ8基については、3月23日に固体廃棄物貯蔵庫第2棟へ移動した。

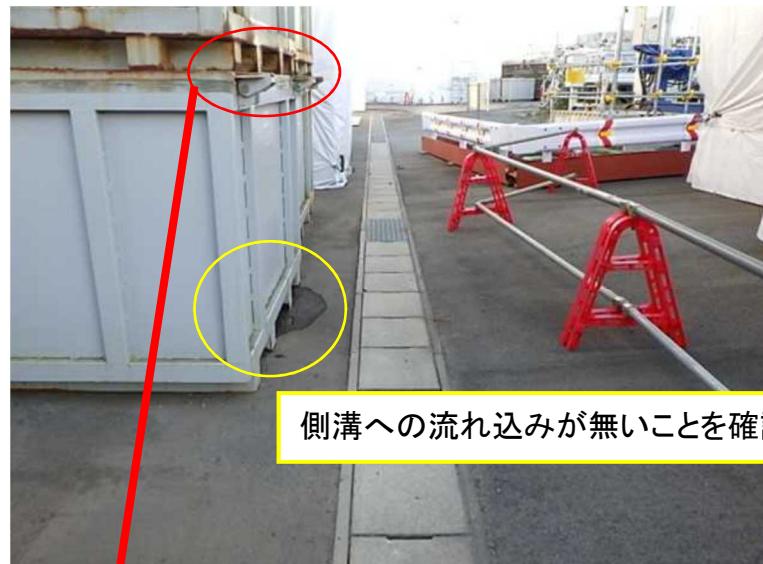
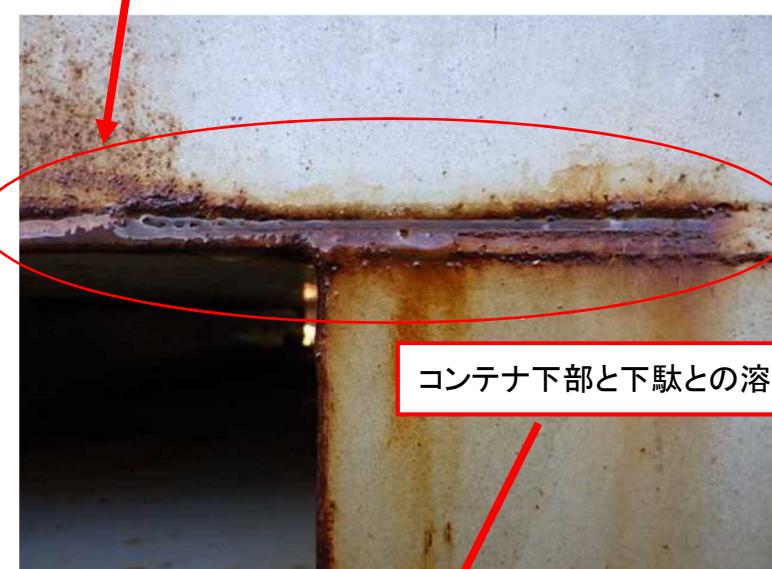
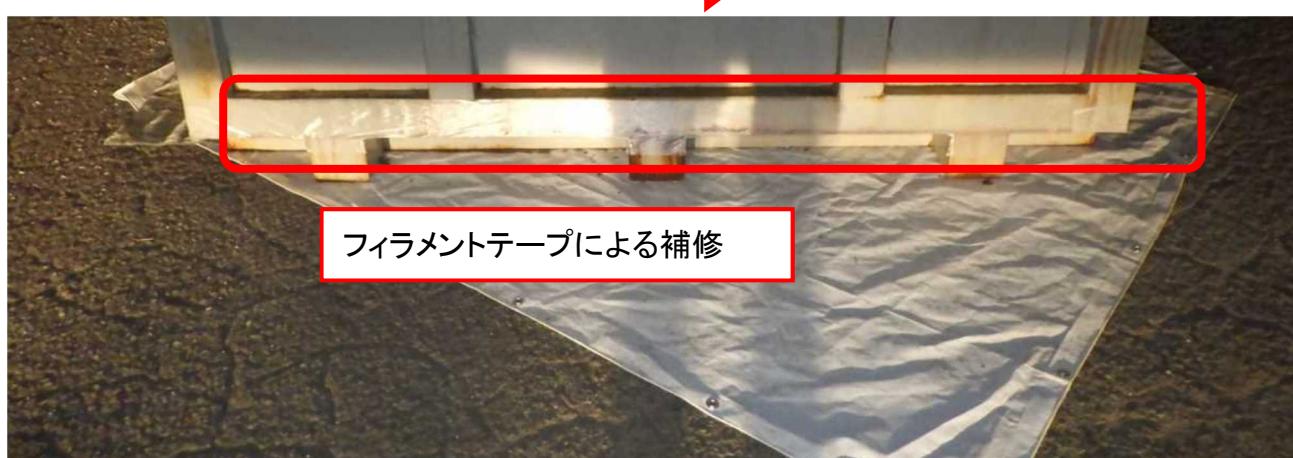
・令和3年10月29日分

- 5月20日～ コンテナから放射性物質の漏えいがないことを確認するため、一時保管エリアの排水経路となっている側溝や溜柵直近の線量当量率（ $70 \mu$  m, 1cm）を1回／日（日曜日除く）定点測定し、有意な変動が無いことを確認
- ～9月27日 飛散抑制対策が必要な瓦礫類を保管している屋外のコンテナについて、コンテナ外面から仮設シート養生を実施
- ～10月18日 コンテナの内容物確認作業に伴い、一時的にコンテナを移動した仮設集積場所についても、念のため仮設シート養生を実施
- 10月29日 固体廃棄物貯蔵庫第1棟西側に仮置きしているコンテナ合計3基から水  
11月 1日 が滴下していることを確認したことから、フィラメントテープによる補修を行うとともに、コンテナ内の水抜きを実施
- 8月 3日 内容物が把握できていないコンテナ 4,011 基の内容物確認（水分の有  
～令和4年 無確認を含む）を実施
- 2月14日

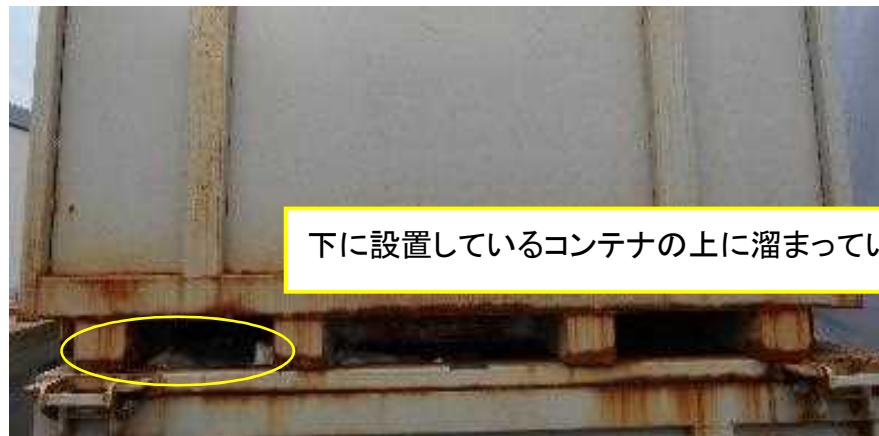
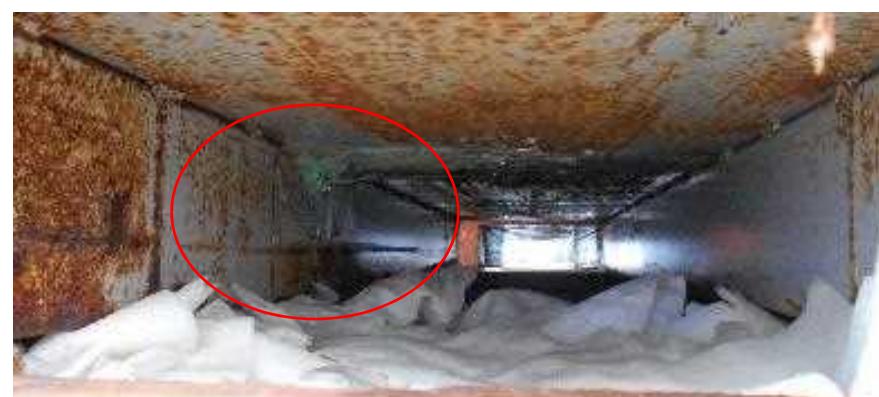
- 令和3年11月1日分（2件目）

### コンテナの内容物確認結果

フィラメントテープによる補修
