原子力施設等におけるトピックス
(令和4年3月28日～4月3日)

令和4年4月6日
原子力規制庁

関西電力株式会社高浜発電所3号機で確認された 蒸気発生器伝熱管の損傷について報告を受けました

高浜発電所3号機の定期検査状況について (蒸気発生器伝熱管の渦流探傷検査結果)

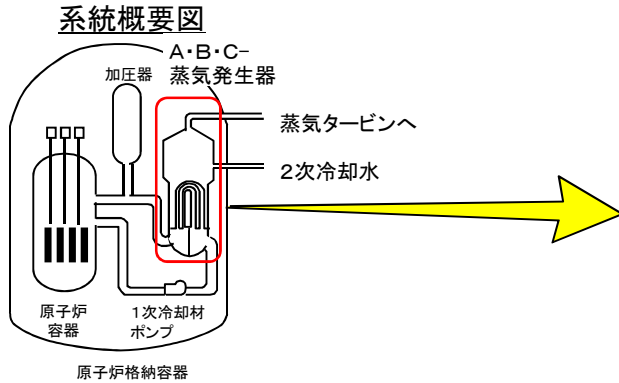
高浜発電所3号機のECT信号指示管位置図

A-蒸気発生器 (3,382本)	B-蒸気発生器 (3,382本)	C-蒸気発生器 (3,382本)	合計 (10,146本)
既施栓本数 (応力腐食割れによる施栓本数) (外面減肉による施栓本数)	110 (7) (1)	135 (10) (1)	121 (7) (1)	366 (24) (3)
検査対象本数	3,272	3,247	3,261	9,780
指示管本数	3	1	0	4
結 果	<p>A-蒸気発生器で2本、B-蒸気発生器で1本について、有意な信号指示が認められた。</p> <p>このうち、A-蒸気発生器の1本は、高温側管板部において内面(1次側)からの割れとみられる信号指示で、残りの1本とB-蒸気発生器の1本は、管支持板部付近に外面(2次側)からの減肉とみられる信号指示であった。</p> <p>これらのほか、A-蒸気発生器の1本に管支持板部付近の外面(2次側)からの微小な減肉とみられる信号指示(判定基準未滿)が認められた。</p>

今後、外面からの信号指示があった伝熱管の外観等を確認するため、小型カメラによる調査等を実施します。また、内面からの信号指示が認められた伝熱管については、発生位置から従来と同様の応力腐食割れ^{※6}と考えられるため、信号指示箇所の詳細調査等を実施する予定です。
