柏崎刈羽原子力発電所第6号機 設計及び工事計画認可申請に係る説明について (大物搬入建屋 杭の損傷要因について)

2022年3月31日
東京電力ホールディングス株式会社

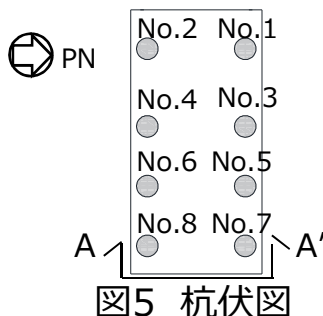
図5 杭伏図

- K6大物搬入建屋の杭伏図及び断面図を図5、及び図6に示す。
- 杭上部：基礎スラブ下約5.5mまで掘削し、杭の外観目視によるひび割れ等の調査結果を表1に示す。
 - ✓ No.1・4・7：損傷なし。
 - ✓ No.2・3・5：支持性能に大きな支障となる損傷はなく、耐震性能に影響はない。
 - ✓ No.6・8：耐震性能に影響はあるが、鉛直支持力はある程度保持されている状態である。
- 杭下部：非破壊試験による健全性調査を行い、全ての杭下部で「健全性は高い」と判定した。
- 次ページ以降に、調査結果の詳細を示す。

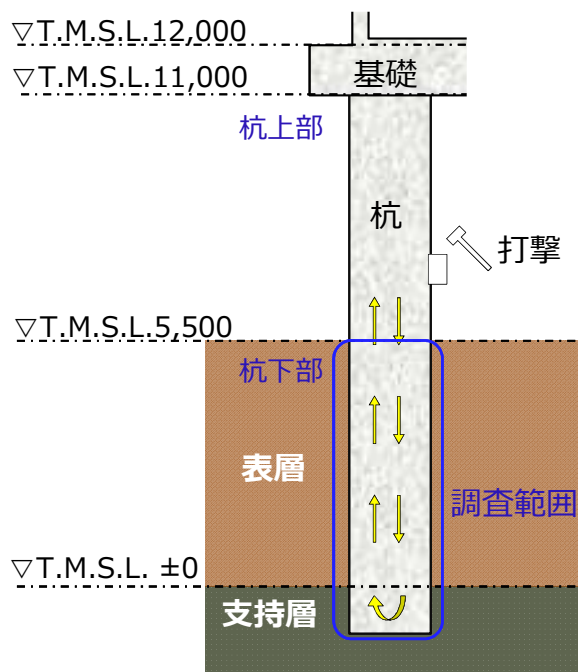
図12 非破壊試験概要図（単位：mm）

- 杭下部は、外観目視による調査が困難なことから、図12に示す非破壊試験（衝撃弾性波反射法※1）により健全性を調査した。
- 文献※2に基づく調査の結果、全ての杭下部の「健全性が高い」と判定した。
- 判定基準例を図13に示す。
- また、次ページ以降の図14にNo.1～4杭の結果を、図15にNo.5～8杭の結果を示す。

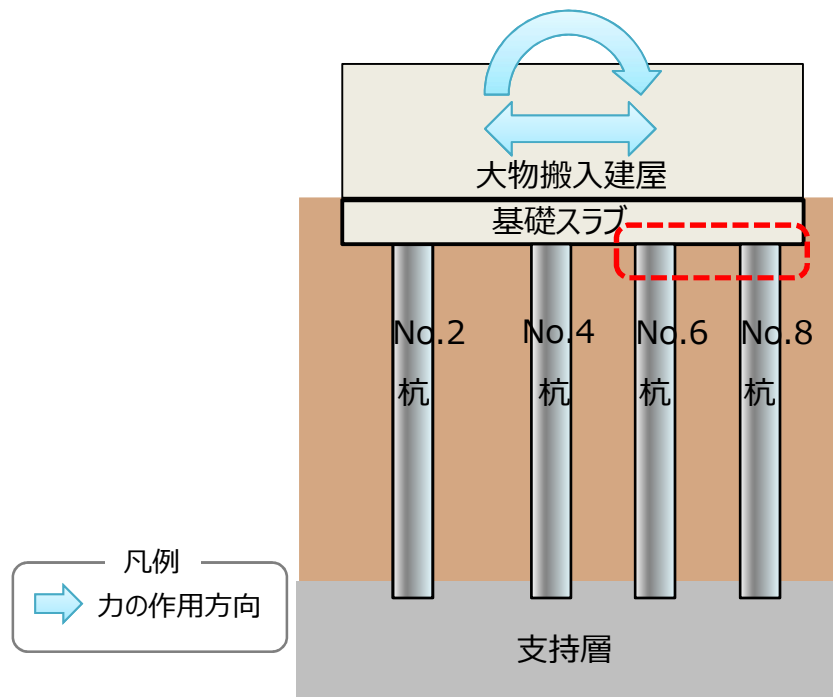
図16 慣性力イメージ図

- K6大物搬入建屋は左右対称な建屋形状で杭配置がほぼ均等であることから、建屋の地震による慣性力や偏心によるねじれ影響が要因となり、No.6・8杭の特異な損傷を引き起こす可能性は考えにくい。(図16及び図17)

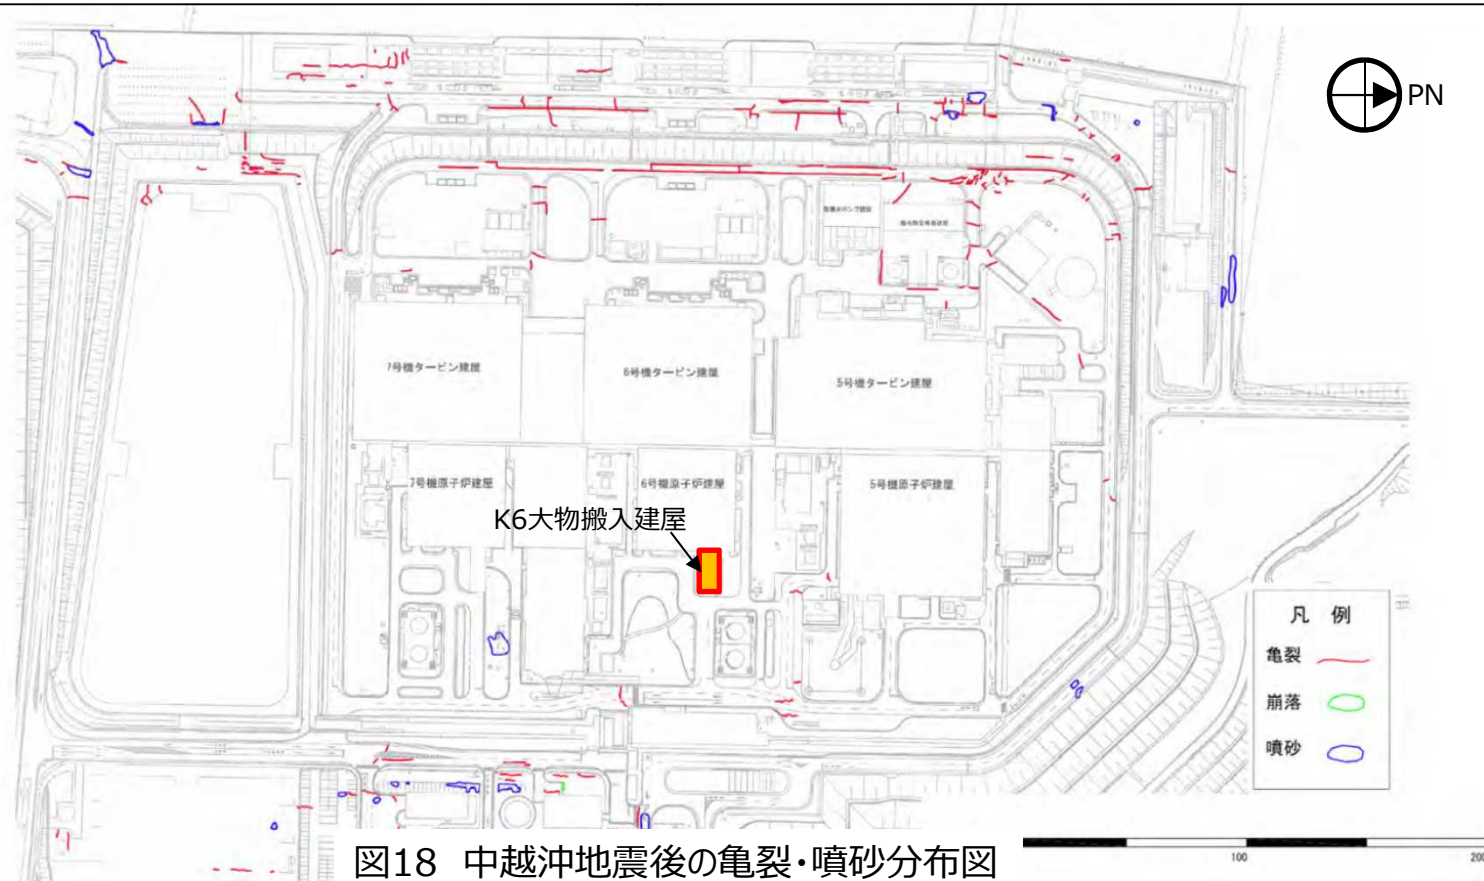
- 新潟県中越沖地震時に、K6大物搬入建屋近傍の地盤では、亀裂・噴砂は確認されていない。このため、K6大物搬入建屋の周辺では液状化が発生しておらず、液状化により杭が損傷に至ったことは考えにくい。(図18)

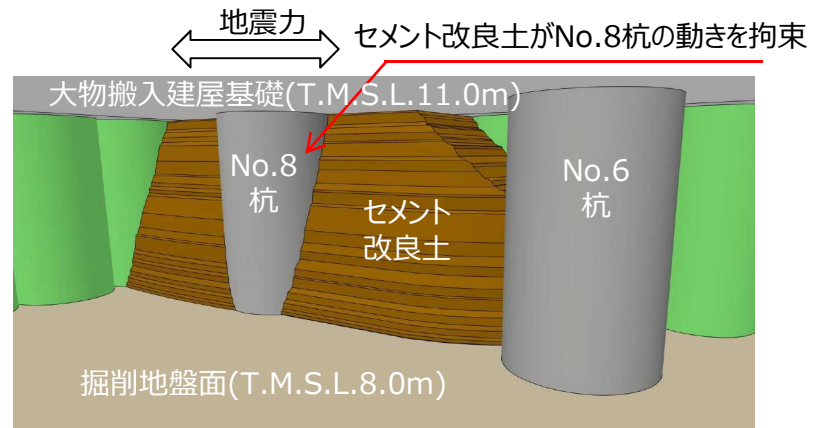
図22 杭とセメント改良土の位置関係

「周辺地盤状況」（図22）

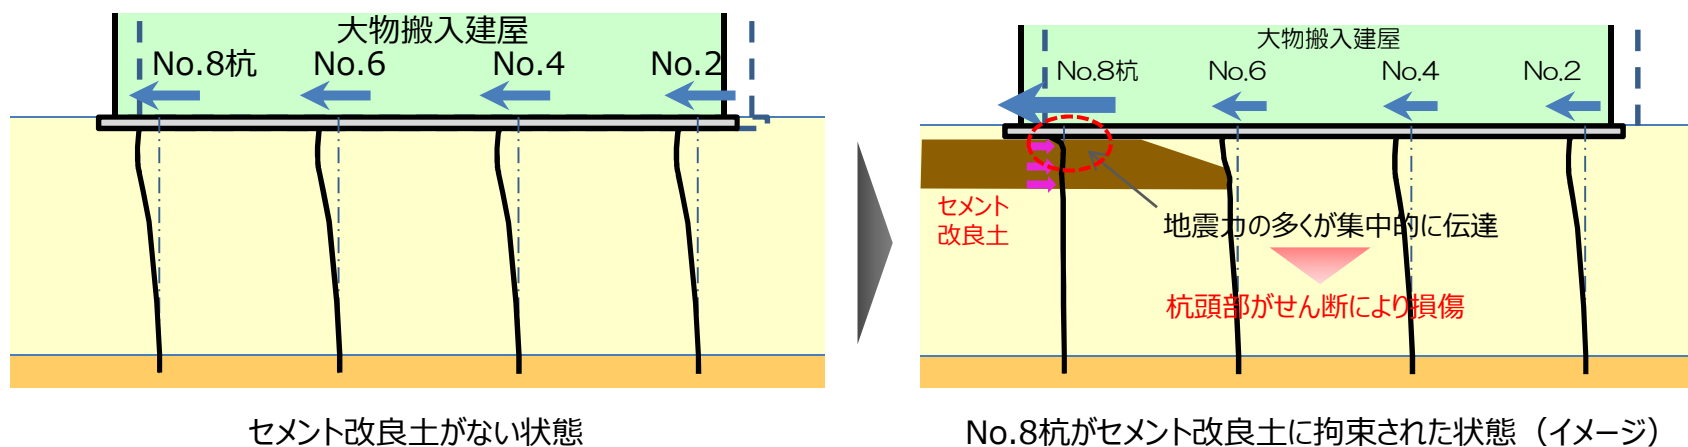
図23 地震力伝達状態

- セメント改良土に拘束された状態でのK6大物搬入建屋から杭への地震力（慣性力）の伝達状態（メカニズム）を図23に示す。
 - セメント改良土によってNo.8杭の変形が拘束されたため、地震力の多くが集中的に伝達された結果、杭頭部がせん断破壊したものと推定する。
- ▼
- セメント改良土がNo.8とNo.6のみに干渉していることが確認されたので、地震時にセメント改良土が杭を拘束することを想定して3次元FEMモデルを作成して杭への応力伝達を検証した。

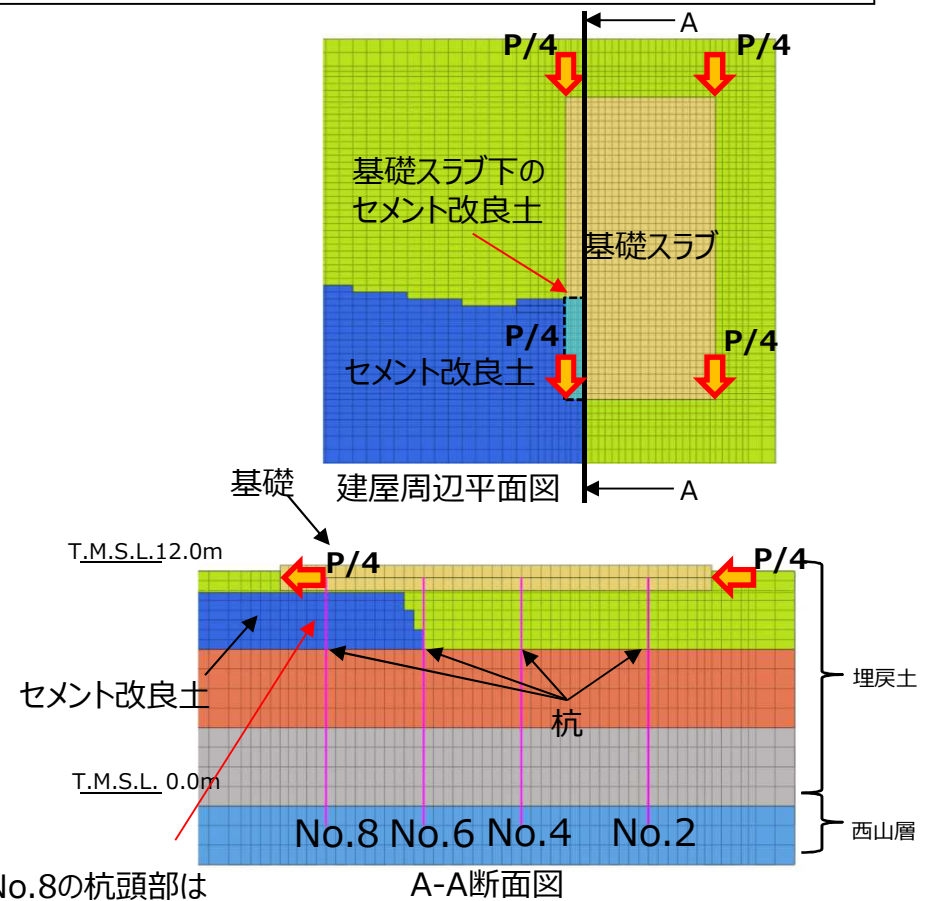
図25 建屋周辺の解析モデル図
(Case2:セメント改良土あり)

No.8の杭頭部はセメント改良土に拘束されている。

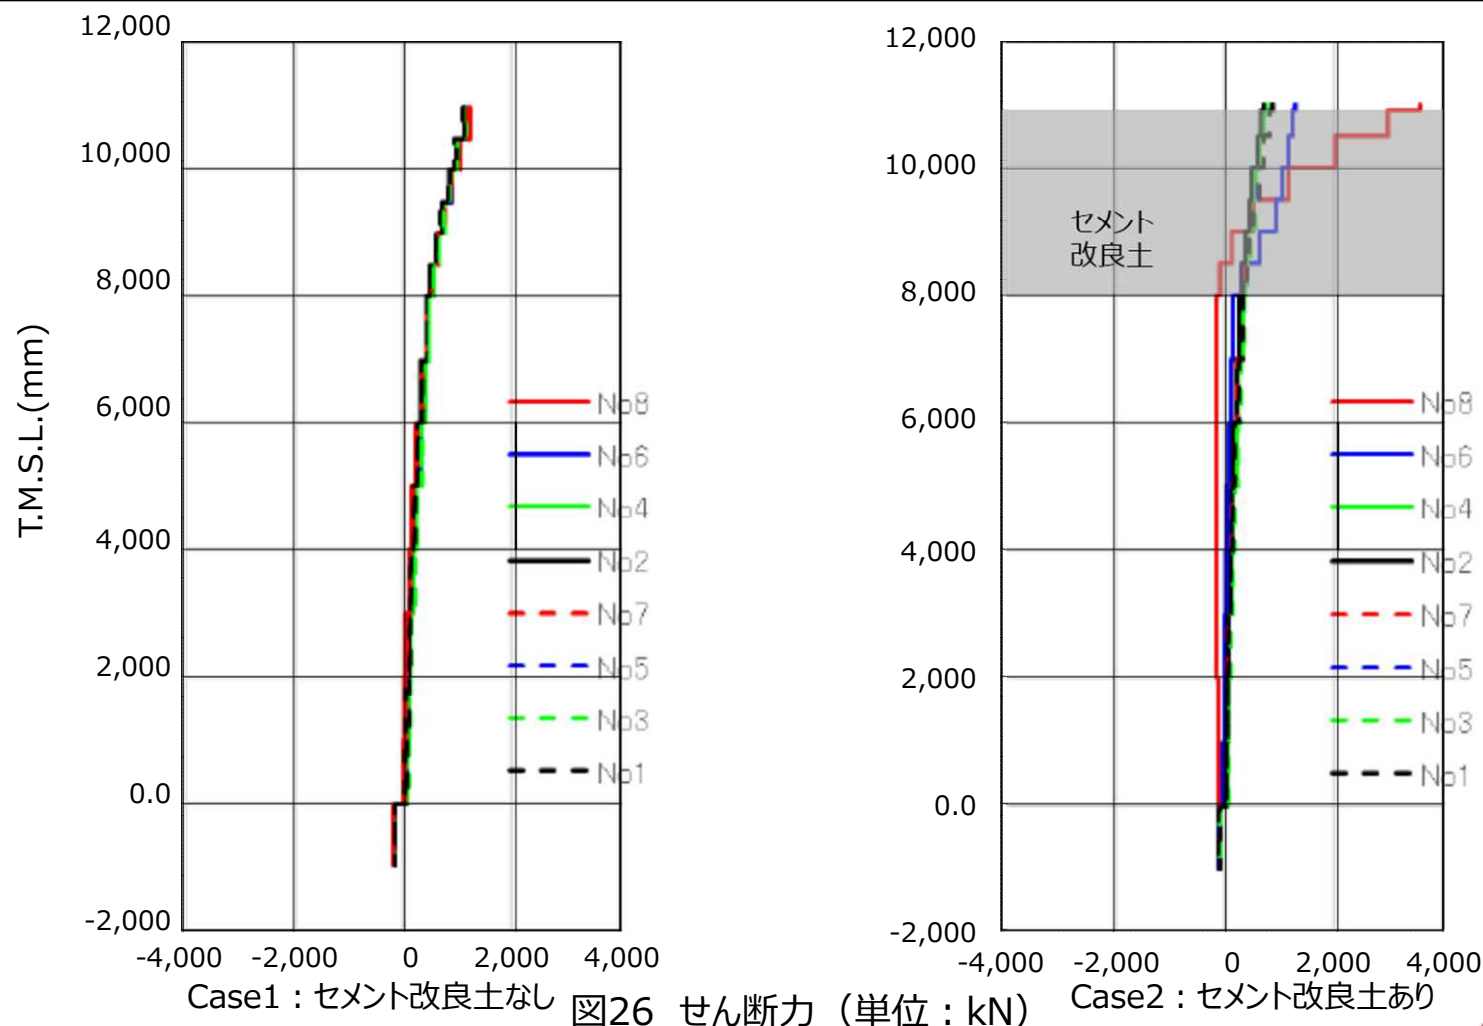
- K6大物搬入建屋の基礎を水平方向に加力した場合の「セメント改良土なしの場合」と「セメント改良土ありの場合」の杭のせん断力分布を図26に示す。

- 図27に杭頭せん断力の最大値の比率を示す。
- No.8杭周辺のセメント改良土を模擬したケースでは、セメント改良土がないケースに比べ杭頭せん断力が3倍程度大きくなり、セメント改良土の影響でNo.8杭に応力集中する傾向を確認した。
- 以上より、No.8杭がセメント改良土に拘束されていたことが損傷要因と考えられる。
