2021年2月13日に発生した福島県沖地震に関する  
設備点検および確認事項への対応状況  
及び今後の耐震設計について

2022年4月18日

東京電力ホールディングス株式会社

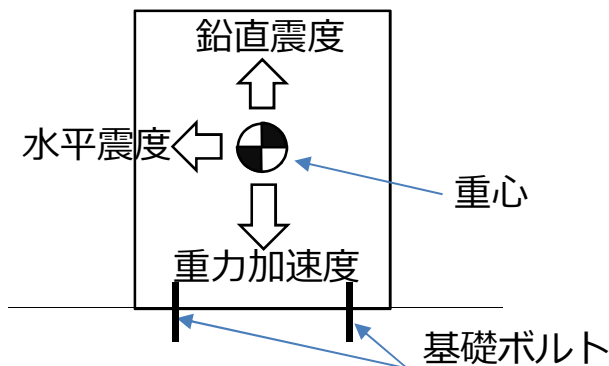
評価対象：汚染水処理設備淡水化装置（RO-3）

評価方法：評価により得られた地表面加速度を用いて、機器の転倒評価および基礎ボルトの応力評価を実施

機器名称	評価部位	評価項目	水平震度 1.2ZPA [G]	鉛直震度 1.2ZPA [G]	転倒M (kN・m)	安定M (kN・m)	算出M /許容M	評価
逆浸透膜装置 (RO-3)	機器	転倒	0.42	0.25	1.973	1.351	1.461	×

評価事項	損傷	詳細点検項目	確認事項	点検結果
フランジ間に開き方向の水平荷重による影響	フランジ部の損傷	フランジ部の開放点検	内部の漏えい痕等の確認	漏えい痕無
フランジ部の圧縮方向の水平荷重による影響			ガスケットの局部潰れ、だ痕等の確認	ガスケット異常無
装置のズレによる影響	フランジ部近傍のサポート鋼材（Uバンド等）の損傷	詳細目視点検	機器取り合いとの鋼材の変形や接触痕の確認	変形や接触痕等異常無

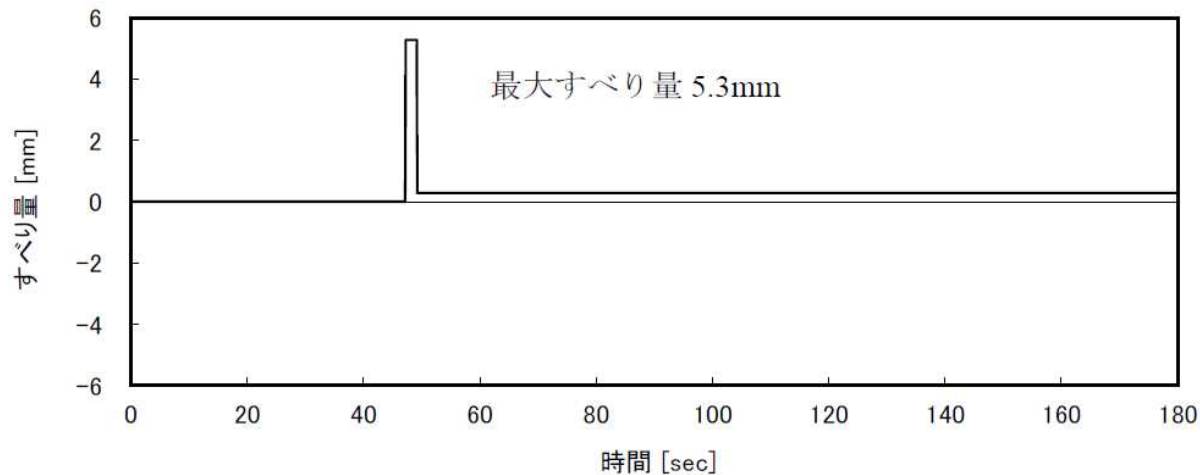
### ③使用済セシウム吸着塔一時保管施設の耐震評価

使用済セシウム吸着塔一時保管施設に保管するボックスカルバート（高性能容器HICを格納）に対し、2月13日の観測データ（はぎとり波）を入力してズレの大きさを評価した。評価した結果、ズレは5.3mm（東西5.3mm、南北ズレなし）であり設計上の基準値450mmを下回ることを確認した。

評価事項	損傷	詳細点検項目	確認事項	点検結果
水平方向の吸着塔のズレ に対する影響	吸着塔及び 保管施設の 接触による 損傷	内部確認	吸着塔のズレの確認	接触・損傷転倒無※
吸着塔の転倒に対する影 響			吸着塔及び保管施設側の接触痕、 ひび割れ等の確認	施設内接触痕損傷無※

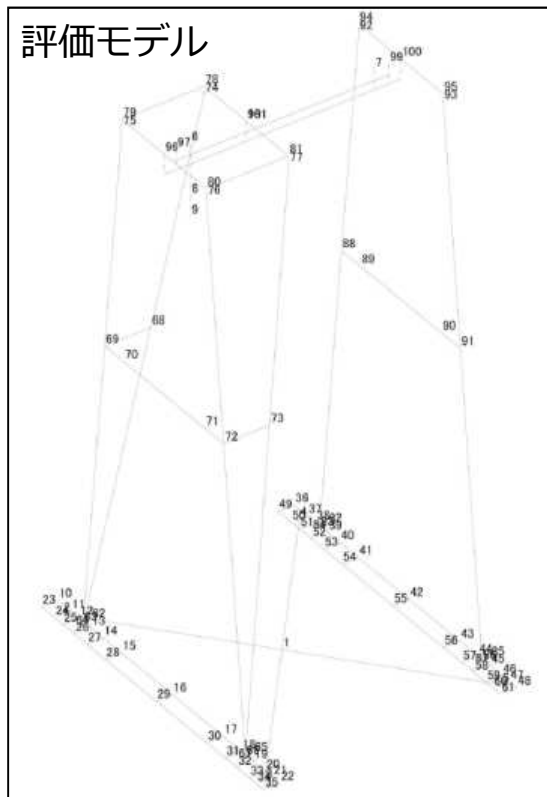
評価結果

耐震評価の結果、部材の評価値が設計上の基準値を上回ることを確認した。

なお、既認可の実施計画ではクレーン全体を剛とみなした転倒評価を実施しているが、転倒評価は設計上の基準値内となっていることを確認した。

部材	連結ボルト	転倒防止装置	レールクランプ	転倒防止ガイド	転倒防止基礎ボルト	走行レール基礎ボルト
L剛脚側	0.78	0.78	0.91	1.76	2.96	1.24	1.15
R揺脚側	0.77	0.96	0.80	1.68	2.59	1.08	1.10

評価事項	損傷	詳細点検項目	確認事項	点検結果
転倒防止梁及び転倒防止金具の影響	溶接部の割れ	浸透探傷検査（PT）	溶接部等の割れを確認する	有意な指示模様無し
	変形	詳細目視	変形による確認	各変形等無し
せん断力（水平方向）による基礎ボルトの影響	基礎ボルトの割れ、欠陥	超音波探傷検査（UT）	垂直法により欠陥の有無を確認	有意な指示エコー無し※
引張力（垂直方向）による基礎ボルトの影響	基礎ボルトの伸びによる緩み等	打診試験	伸びが発生した場合緩みが確認される事を想定し、打診音で違いを確認する。	打診音での緩み確認せず※

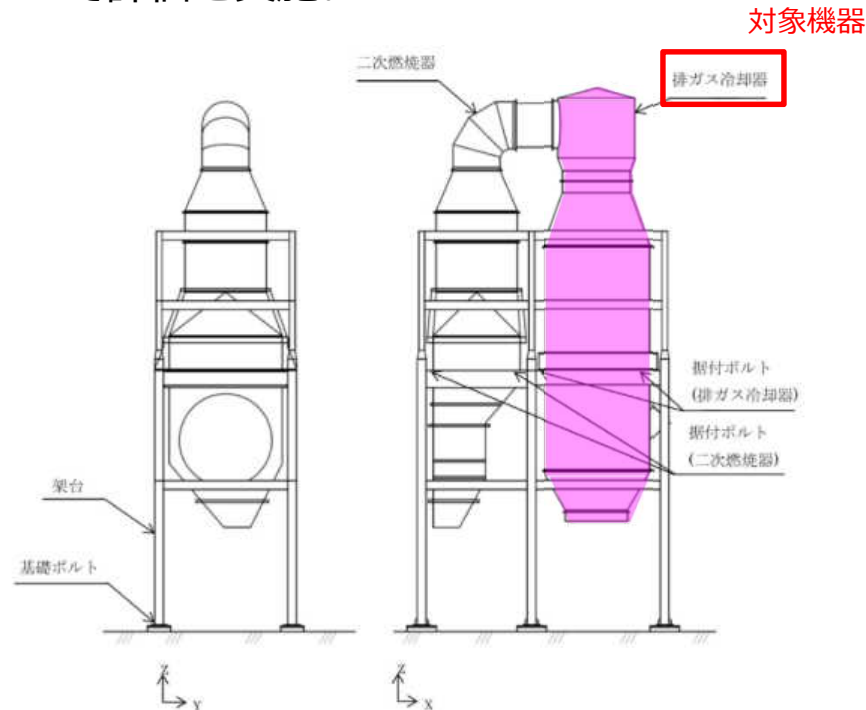
評価対象：排ガス冷却器

評価方法：はぎとり波を使用し作成した床応答スペクトルを用い、汎用構造解析プログラム ABAQUSにて評価を実施。

部材	材料	応力の種類	算出応力 (MPa)	許容応力 (MPa)	算出応力 / 許容応力	実施計画記載の算出応力 (MPa)	評価
排ガス冷却器	SS400	一次一般膜	135	218	0.62	58	○
		一次	446	209	2.14	196	×

評価事項	損傷	詳細点検項目	確認事項	点検結果
排ガス冷却器の外力による影響	補強リブの割れ、変形	浸透探傷検査（PT） 詳細目視	欠陥の有無を確認 塗装の剥がれ等の確認	<ul style="list-style-type: none"> <li>・有意な指示模様無</li> <li>・変形、塗装の剥がれ等異常無</li> </ul>

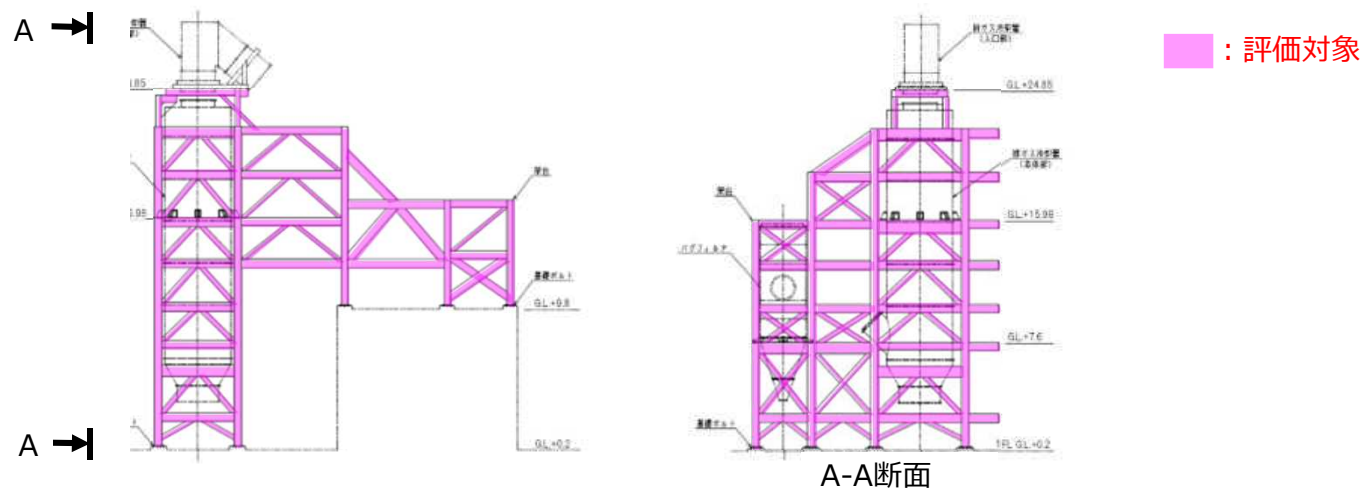
評価対象：焼却炉室機器共通架台

評価方法：はぎとり波を使用し作成した床応答スペクトルを用い、汎用構造解析プログラム ABAQUSにて評価を実施。

部材	材料	応力の種類	算出応力 (MPa)	許容応力 (MPa)	算出応力 / 許容応力	実施計画記載の算出応力 (MPa)
架台	SS400	組合せ	486	173	2.81	169
		圧縮と曲げの組合せ	$\frac{ \sigma_c }{1.5f_c} + \frac{ \sigma_b }{1.5f_b} \leq 1, \frac{ \sigma_b  - \sigma_c}{1.5f_t} \leq 1$ 3.32 (無次元)		-	0.97 (無次元)
基礎ボルト	SNB7	引張	1278	562	2.28	420
		せん断	234	324	0.73	86

評価事項	損傷	詳細点検項目	確認事項	点検結果
梁の地震による影響	溶接部の割れ	詳細目視	変形、塗装の剥がれ等の確認	変形、塗装の剥がれ等異常無
水平方向地震力のせん断力による影響	基礎ボルトの割れ、欠陥	超音波探傷検査（UT）	垂直法により欠陥の有無を確認	有意な指示エコー無
垂直方向地震力の引張力による影響	基礎ボルトの伸びによる緩み等	打診試験	伸びが発生した場合緩みが確認される事を想定し、打診音で違いを確認する。	打診音での緩み確認せず

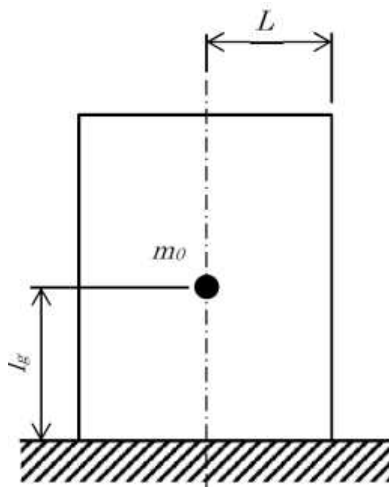
エリア	タンク容量	転倒モーメント 〔N・m〕	安定モーメント 〔N・m〕	判定
B	1,330m <sup>3</sup>	36.7×10 <sup>7</sup>	8.0×10 <sup>7</sup>	×
B	700m <sup>3</sup>	19.6×10 <sup>7</sup>	3.2×10 <sup>7</sup>	×
D	1,000m <sup>3</sup>	21.7×10 <sup>7</sup>	5.0×10 <sup>7</sup>	×
H4北	1,200m <sup>3</sup>	23.3×10 <sup>7</sup>	8.2×10 <sup>7</sup>	×
H8	1,000m <sup>3</sup>	16.3×10 <sup>7</sup>	7.3×10 <sup>7</sup>	×

評価事項	損傷	詳細点検項目	確認事項	点検結果
水平方向のタンクのズレに対する影響	タンクの損傷	座屈点検	タンクの変形、座屈の有無を確認	タンクの変形無※
垂直方向のタンクの転倒に対する影響

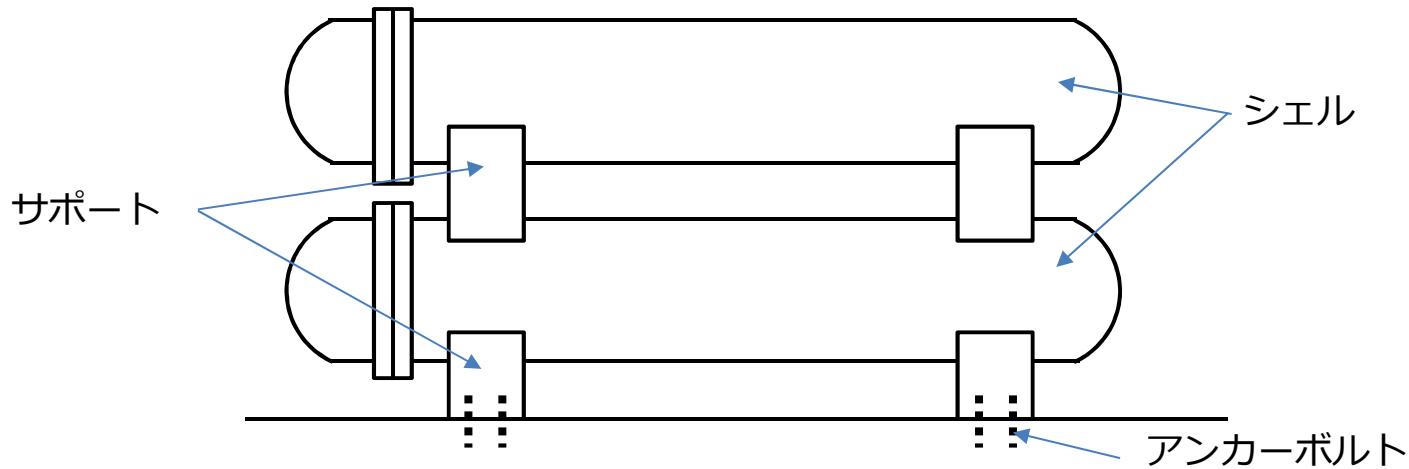
評価対象：6号機熱交換器

評価方法：評価により得られた設置床の加速度を用いて、建設時工認耐震計算書「IV-2-2-3-2-1熱交換器の耐震性についての計算書」に従い評価を実施。

評価部位	材料	算出応力 (MPa)	許容応力 (MPa)	算出応力 / 許容応力	工認記載の算出応力 (MPa)
シェル	SGV42	61	209	0.30	50.3
サポート	SS41	6	235	0.03	4.6
アンカーボルト	引張	14	178	0.08	12.9
	せん断	11	132	0.09	12.5

評価事項	損傷	詳細点検項目	確認事項	点検結果
熱交換器とサポート付根部の地震による影響	溶接部のひび割れ、欠陥	浸透探傷検査	溶接部の割れを確認	・有意な指示模様無
