建物構築物の形状測定等について

2号機シールドプラグの変形

3月16日地震発生後の福島第一原子力発電所の 状況について

1号機 PCV内部調査の状況について

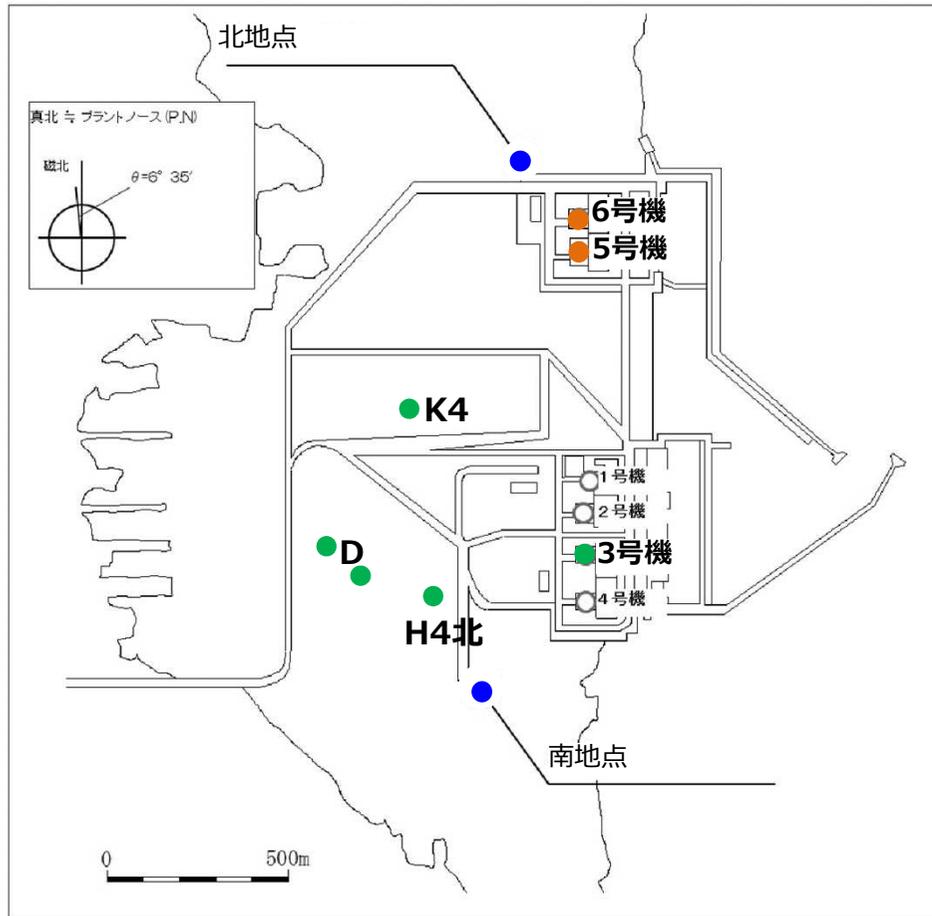
福島第一における地震観測（全体）

- 福島第一原子力発電所における地震観測は以下の地点で行っている
- 地震が発生した際には、代表観測点として、6号機原子炉建屋（基礎版）の最大加速度（水平・垂直）をお知らせしている

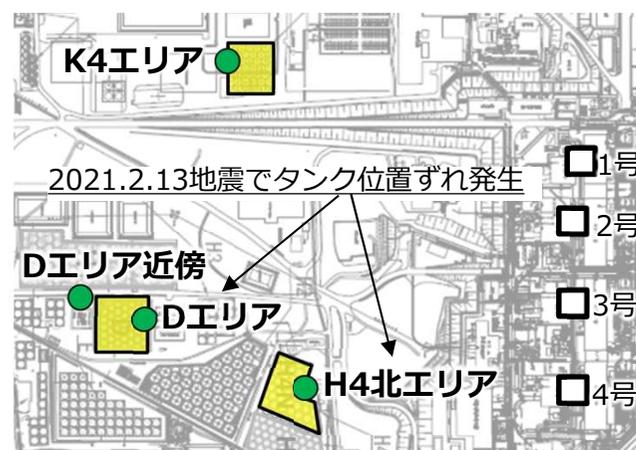
タンクエリア地震観測位置

- 2月13日の地震を踏まえ、地震発生時の設備の健全性の評価等のために設置したタンクエリアの地震計の最大加速度を下表に示す
- タンクエリアで観測された最大加速度は、全体として自由地盤系（地表）との顕著な差は見られなかった
- なお、Dエリアについて、最大加速度(EW・UD) (*)が他地点と比べて特異な値を示していますが、現地調査の結果、地震によって生じたものではないと推定している
 - ・ 現地を確認したところ、Dエリア地震計の保護カバーの東面に衝突痕があることから、Dエリアの特異な最大加速度は3月16日の地震の際に地震計保護カバーにタンク雨水カバーの一部が物理的に衝突したことにより生じたものと推定している
- K4エリアについても、UD (*)がNS・EWより顕著に大きいという他箇所と異なる特徴があることから、現地調査や観測波形の分析、他の余震記録との比較等により記録の妥当性について評価していく
- 今回の地震で取得した観測記録を今後、タンクのズレの評価等に活用していく

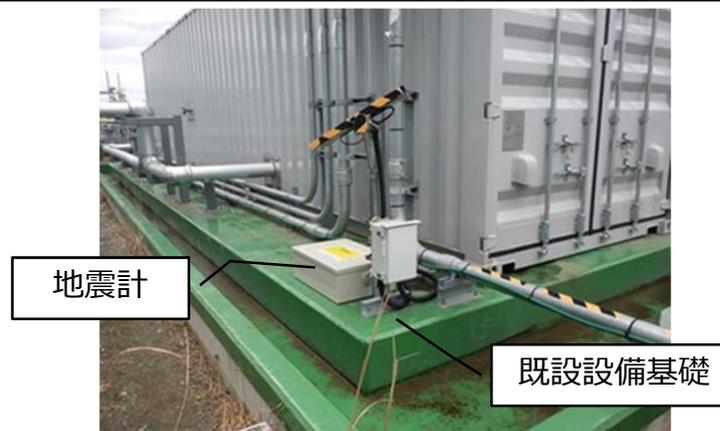
- タンクエリア近傍設備基礎上に設置
（1箇所：Dエリア近傍）

- 【タンク堰の側面に設置している地震計について】
- ・ タンク基礎に作用する地震動を観測する目的で設置している
 - ・ 内堰内の容量減回避のため、地震計基礎は、内堰（タンク基礎と構造上（鉄筋等）一体化）にアンカーで堅固に固定している
 - ・ 内堰基礎と外堰基礎とは基礎厚が異なる等により、タンク基礎と別の挙動をすることが考えられることから、念のため20mmの隙間を設け縁切りしている。なお、今回の地震でも、内堰基礎と外堰基礎間の損傷は見られない
 - ・ これまでの観測記録の最大加速度値からは、特定の方向のみ顕著に揺れやすい等の傾向は見られていないが、記録を詳細に分析した上で、評価・検討に用いていく
 - ・ 今後、取付け方法の影響の懸念をより小さくするため、タンク基礎の直上に地震計基礎の位置を変更する等の対応を検討する

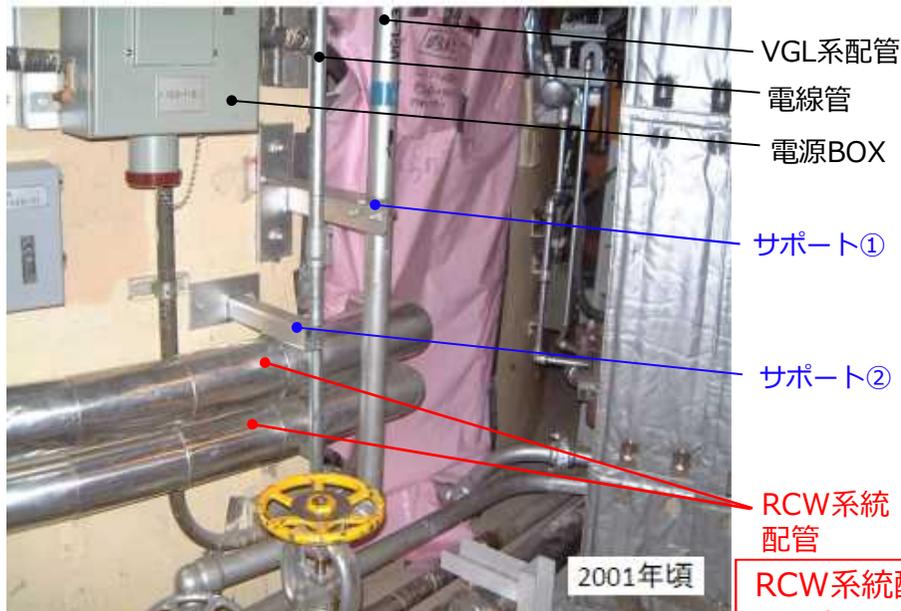
事故前のペDESTAL開口部前

1号機の原子炉建屋内RCW系統にて高汚染を確認
 ⇒PCV内部でRCW配管が破損したことにより、PCV内部の放射性物質がRCW系統に逆流したと推定していた
