福島第一原子力発電所廃炉・事故調査に係る
連絡・調整会議
第9回会合

議事次第

1号機及び2号機非常用ガス処理系配管の一部撤去について

3号機 RHR配管で確認した滞留ガスに関わる対応について (他系統、他号機の滞留箇所の検討)

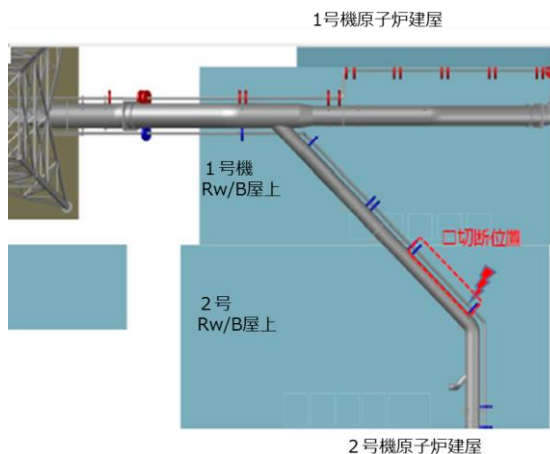
図1：切断位置

- 3月27日 SGTS配管を切断時にワイヤーソーの刃が配管に噛み込み停止した。
- ワイヤソーの正/逆回転、切断装置付帯ウインチで刃の上下作用により噛み込み解消を試みたが、解消しないことから切断装置の把持状態を解除し、クレーンにて切断装置の吊り下ろし作業を完了した。

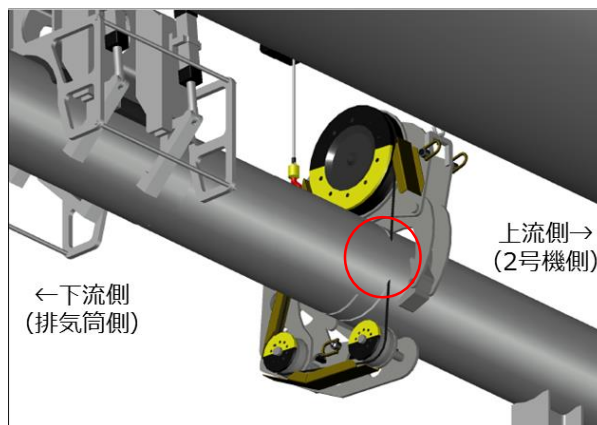
図2：ワイヤーソー配管噛み込み状況

- 切断時に、切断対象配管の上流側（2号機側）の配管が自重により沈み込むことで、切断面に圧縮力が加わり、配管へのワイヤーソーの噛み込み事象が発生した可能性が高いと推定。

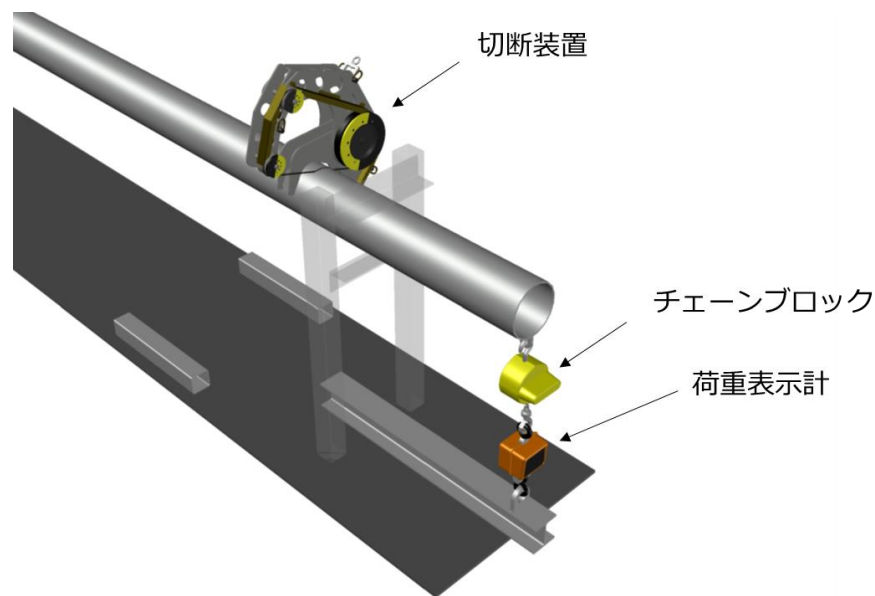
図：模擬配管イメージ

- 発電所構外に模擬配管を用意し、噛み込み事象の再現性確認を行った。
- 配管端部に取り付けたチェーンブロックにて荷重をかけ、上流側（2号機側）配管の自重による沈み込みを模擬。

- 切断開始後、約90%切断したところでワイヤーソーの刃が配管に噛み込み停止する事象が確認された。（3月27日と同様事象）
- 配管切断面の隙間を測定し、上部よりも下部が狭くなっていることを確認した。

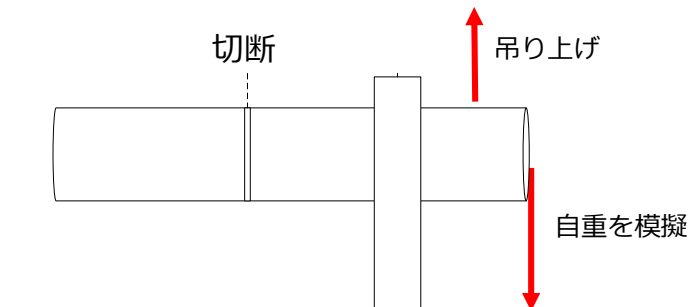
図3：模擬配管による検証

- 模擬配管において上流側（2号機側）の自重を模擬した箇所をクレーンで上方へ引き上げることで、切断面の圧縮力が低減され、ワイヤーソーの刃の噛み込みがなく切断できることを確認した。

- 配管の切断面を測定し、上部の隙間が狭く下部の隙間が広がっている事を確認した。

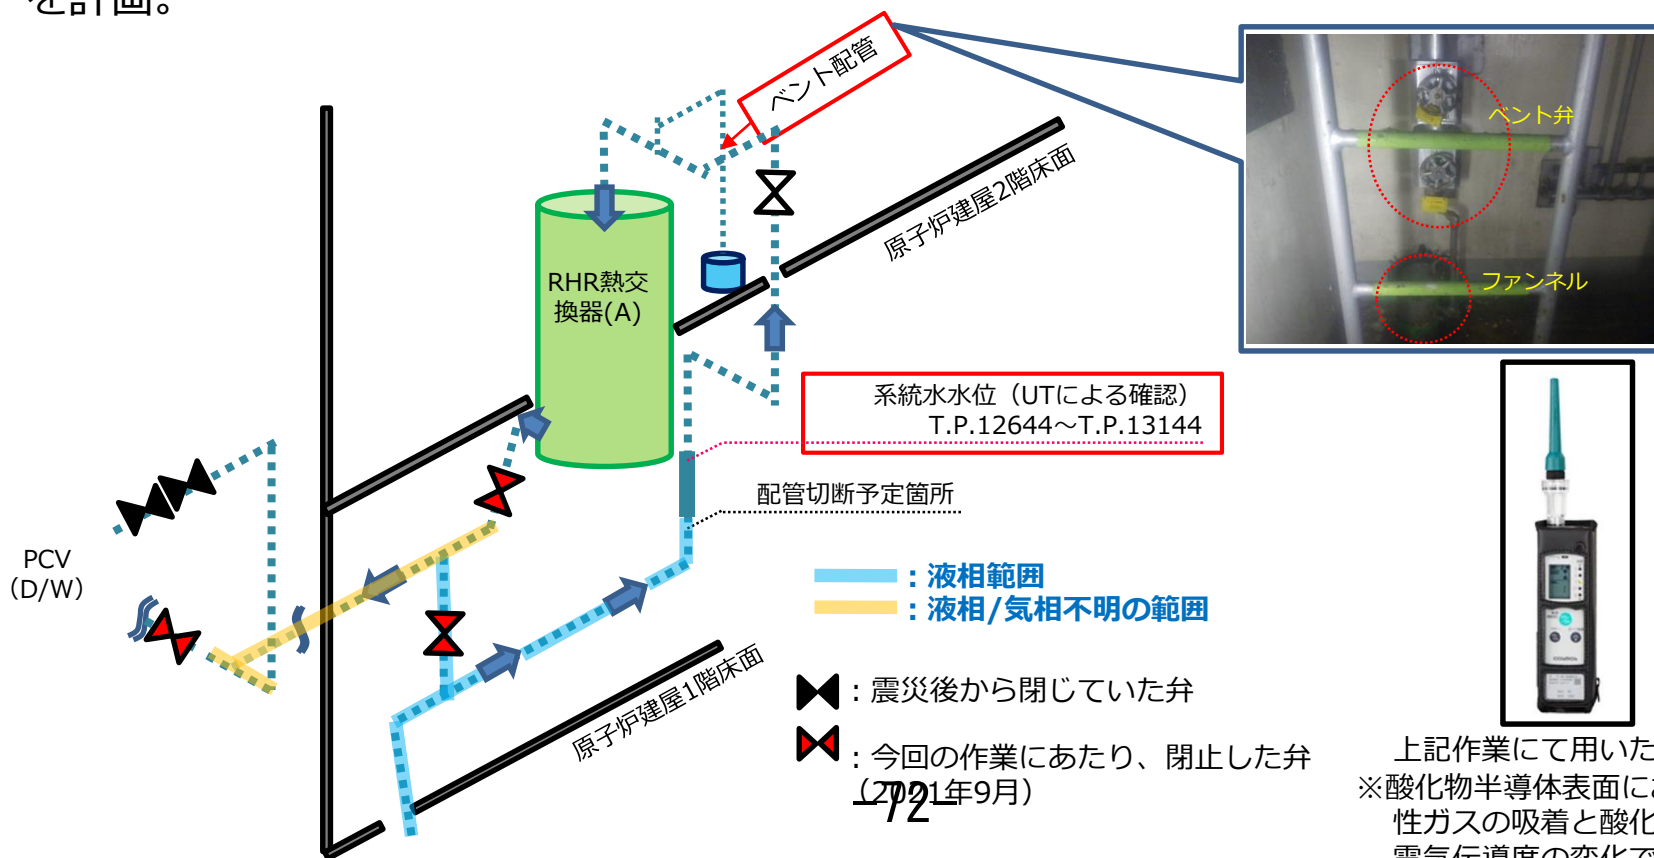
- 既設配管に取水点を構築するための準備作業として、残留熱除去系（以下、「RHR」という。）熱交換器(A)廻りのベント弁の開操作を実施したところ、接続ファンネル出口にて可燃性ガスを検出[※]。また、ガスを採取・分析した結果、事故由来の長半減期核種であるKr-85を検出。
- PCVとの連通が想定される弁は事前に閉止していることから、現在、PCVからのガスの供給はないと想定。
- RHR熱交換器(A)ドレン弁から窒素を封入し、RHR配管ベント弁から配管内ガスを排出することを計画。

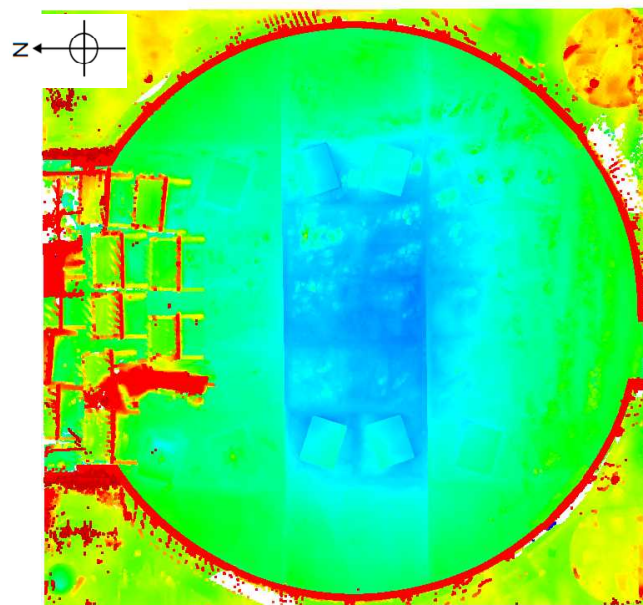
図2-2 1F5号機シールドプラグの変形状況

- 測定を実施した1F2号機、1F5号機及び島根1号機(以下「3プラント」という。)のシールドプラグは、いずれも端部から中心部に向かって落ち込んでいる形状となっていることが確認された。
- 特に1F2号機のシールドプラグは、他の2プラント(1F5号機、島根1号機)よりも中心部に向かう落ち込みの程度が大きい。
- 1F2号機及び1F5号機のシールドプラグは、(3分割されている構造のうちの)中心部の構造の落ち込みが両端の2つの構造よりも大きく、この種の変形により、シールドプラグの継ぎ目に流路が生じ、当該箇所が放射性物質の放出経路になったと考えられる。
- 3プラントのシールドプラグの表面には目立ったひび割れは確認できなかったことから、測定により確認された変形は、シールドプラグ施工後に生じ得る外力(熱的影響、物理的影響等)により生じたものでないと考えられるが、シールドプラグの変形要因は、はっきりしていない。

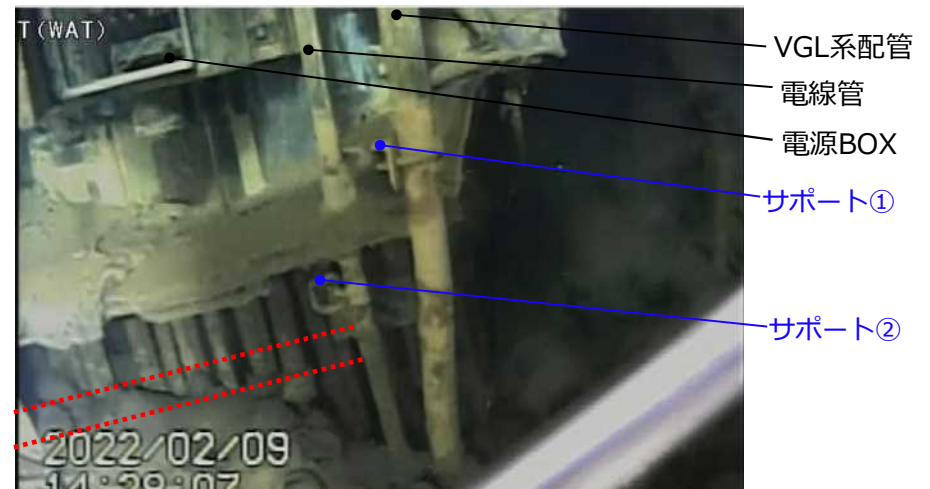
RCW系統配管が設置されていたと推定される位置に配管を確認できていない。今後ROV-A2調査時に周辺の状況等を含め確認する予定。

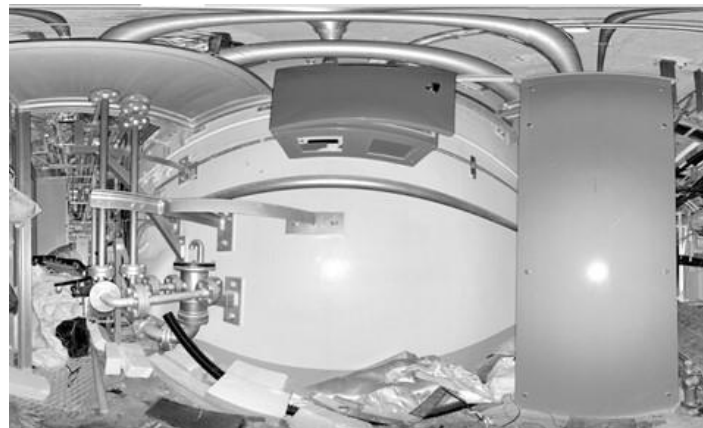
3階シェル壁南西面（写真）

- 一部箇所では塗装の剥がれがひび割れ確認されたが、耐震性能の低下につながるような損傷、経年劣化の兆候（表面コンクリートの剥落や錆汁等）は確認されなかった。
- シェル壁、プール下部耐震壁について、定点確認していく箇所を今後選定していく。
- 3Dスキャン装置により点群データを取得。今後、アクセスルート検討に活用予定。

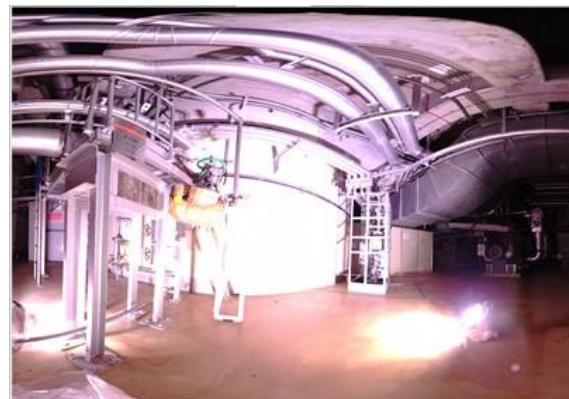
3階シェル壁北東面（写真）

- 一部箇所では塗装の剥がれやひび割れが確認されたが、耐震性能の低下につながるような損傷、経年劣化の兆候（表面コンクリートの剥落や錆汁等）は確認されなかった。
- シェル壁，プール下部耐震壁について，定点確認していく箇所を今後選定していく。
- 3Dスキャン装置により点群データを取得。今後，アクセスルート検討に活用予定。
