# 高浜発電所 3号機 蒸気発生器伝熱管の損傷について (概要版)

2022年5月23日

2022年3月1日からの高浜発電所 3号機第25回定期検査において、全3台の蒸気発生器（以下、S G）の伝熱管の健全性を確認するため渦流探傷試験（以下、E C T）を実施した。

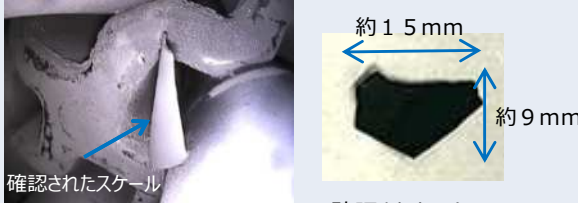
定期検査回次	外面減肉本数	調査結果概要	
高浜発電所 3号機 第23回定期検査 (2018年8月～)	A-SG : 1本 (最大減肉率 : 20%未満)	<ul style="list-style-type: none"> <li>減肉指示のあった箇所付近にスケールを確認</li> <li>スケールの回収を試みたものの破損</li> </ul> ⇒スケール以外の異物による減肉と推定	  <p>確認されたスケール</p>
高浜発電所 4号機 第22回定期検査 (2019年9月～)	A-SG : 1本 B-SG : 1本 C-SG : 3本 (最大減肉率 : 約63%)	<ul style="list-style-type: none"> <li>きず近傍にスケールは確認されず</li> <li>A-SG器内に異物（ステンレス薄片）が確認されたものの、摩耗痕は確認されず</li> </ul> ⇒異物による減肉であり、異物は流出したものと推定	  <p>確認された異物（ステンレス薄片）</p>
高浜発電所 3号機 第24回定期検査 (2020年1月～)	B-SG : 1本 C-SG : 1本 (最大減肉率 : 約56%)	<ul style="list-style-type: none"> <li>きず近傍にスケールは確認されず</li> <li>AおよびC-SG器内に異物（ガスケットフープ材）を確認</li> </ul> ⇒確認した異物のうちの1つが、1本のきずの原因の可能性があり、その他の異物は流出したものと推定	  <p>確認された異物（ガスケットフープ材）</p>
高浜発電所 4号機 第23回定期検査 (2020年10月～)	A-SG : 1本 C-SG : 3本 (最大減肉率 : 約36%)	<ul style="list-style-type: none"> <li>減肉指示のあった1本の伝熱管(A-SG)の減肉箇所にスケールを確認</li> <li>その他3本の伝熱管についても、近傍の管支持板上で摩耗痕のあるスケールを回収</li> </ul> ⇒スケールによる減肉と推定

<p>確認されたスケール 減肉箇所 (A-SG)</p> <p>確認されたスケール</p>

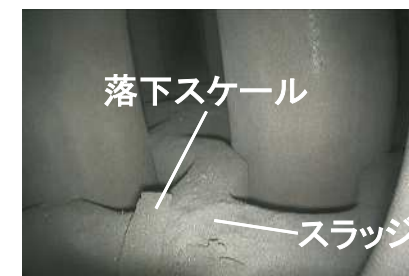
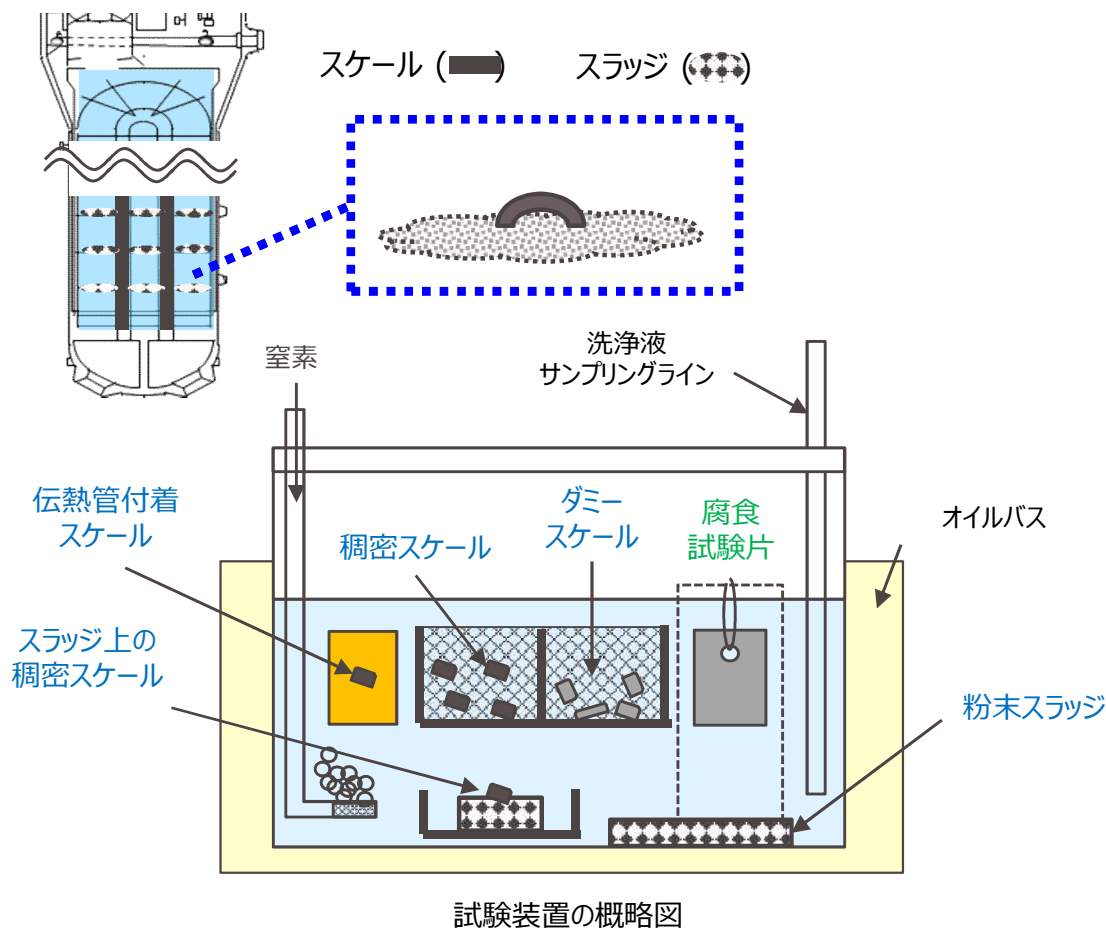
スケール回収画像（C-SG 第一管支持板）  
（高浜発電所4号前回（第23回）定期検査の薬品洗浄前）

- 前回のラボ試験では、スケールのみでS G器内スラッジを模擬しており、実機に存在する反応面積が大きい粉末状のスラッジを実際に共存させた試験は実施していなかった。
- S G器内スラッジ量は、S G器内全体の鉄量に比べ、大きな割合を占めるものではないが、表面積が大きいスラッジが共存することにより、スケールの脆弱化効果を低減する可能性が考えられる。
- そこで、スラッジ共存環境下における洗浄効果に対する影響を確認するため、前回の薬品洗浄条件（EDTA3%+2%）でスラッジを共存させた試験を実施した。

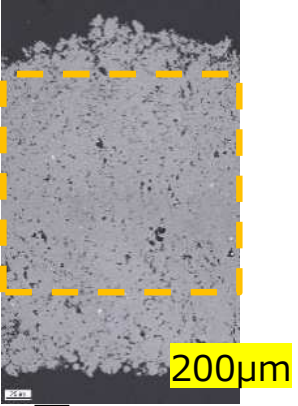
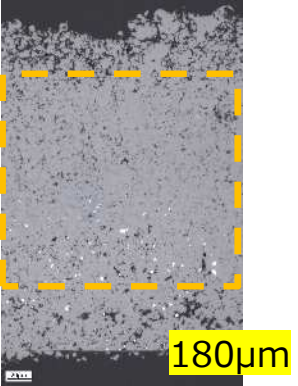
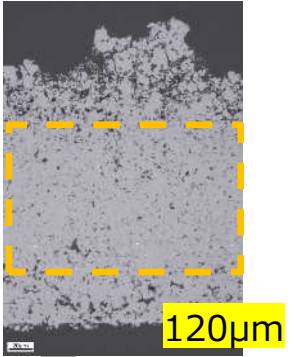
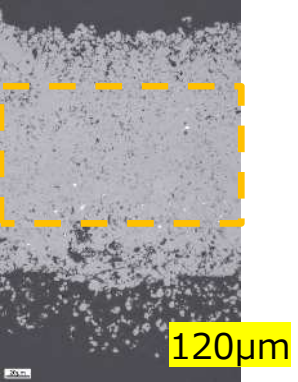
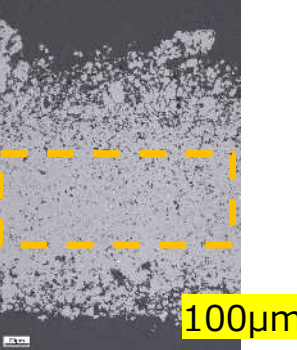
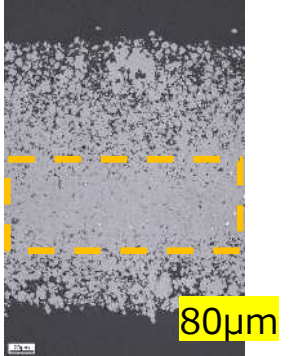
過去試験結果（T4#23）	試験①	試験②	試験③
スラッジの添加状況

- 試験の結果、スラッジとスケールが接していなければ十分な脆弱化効果があるが、スラッジと接していると脆弱化効果が低減することを確認した。
- また、スケール上にスラッジが堆積しているような状況では、さらに効果が低減する傾向を確認した。

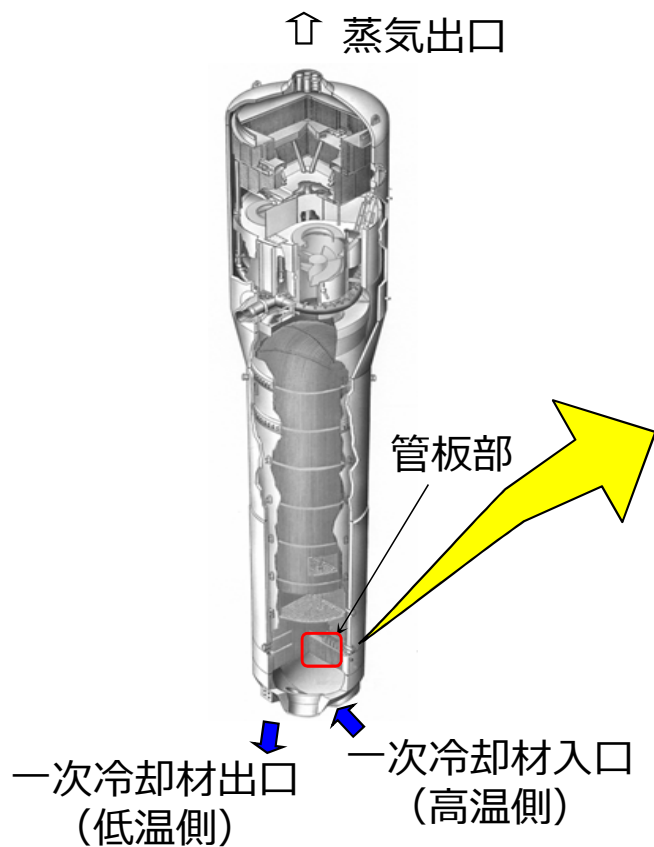
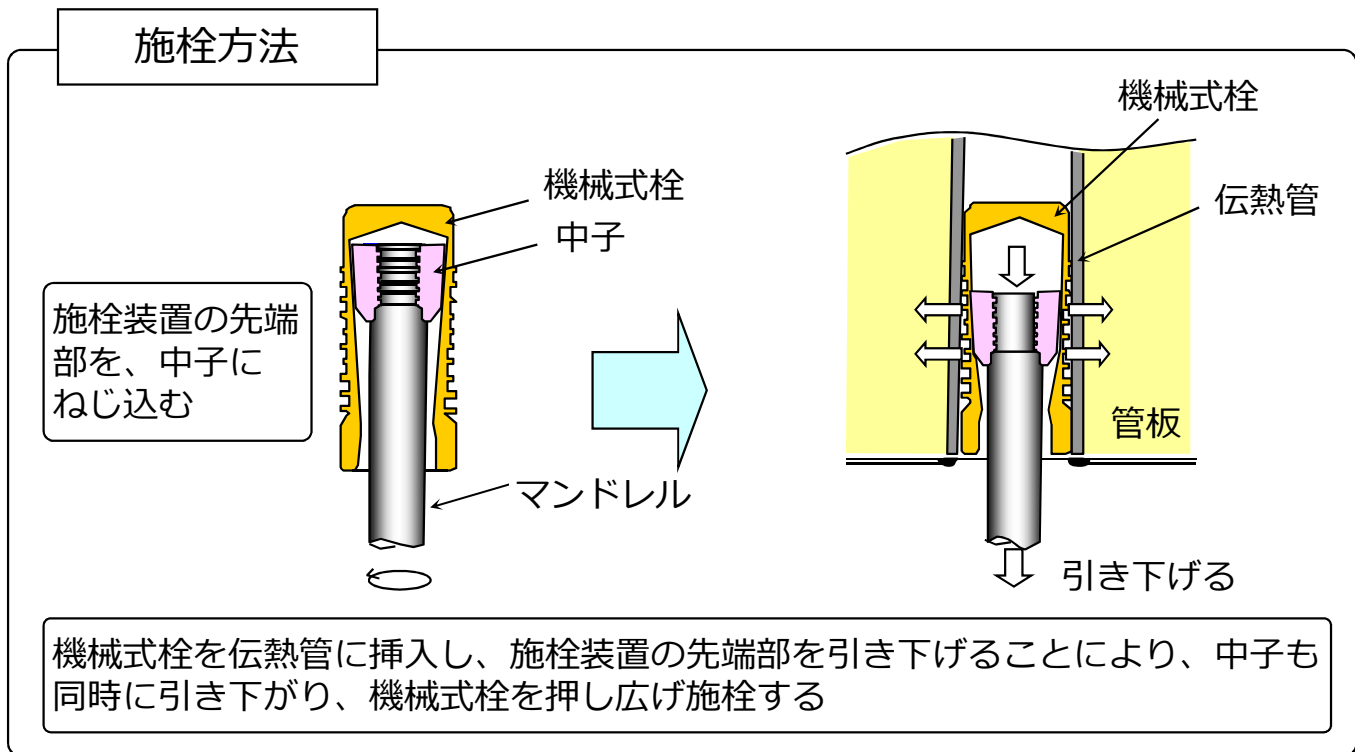
SGの概要図

減肉が認められたSG伝熱管について、高温側および低温側のSG管板部で施栓し、供用外とする。

A-SG (3,382本)	B-SG (3,382本)	C-SG (3,382本)	合計 (10,146本)
今回施栓本数	3	1	0	4
累積施栓本数 [施栓率]	113 [3.4%]	136 [4.1%]	121 [3.6%]	370 [3.7%]

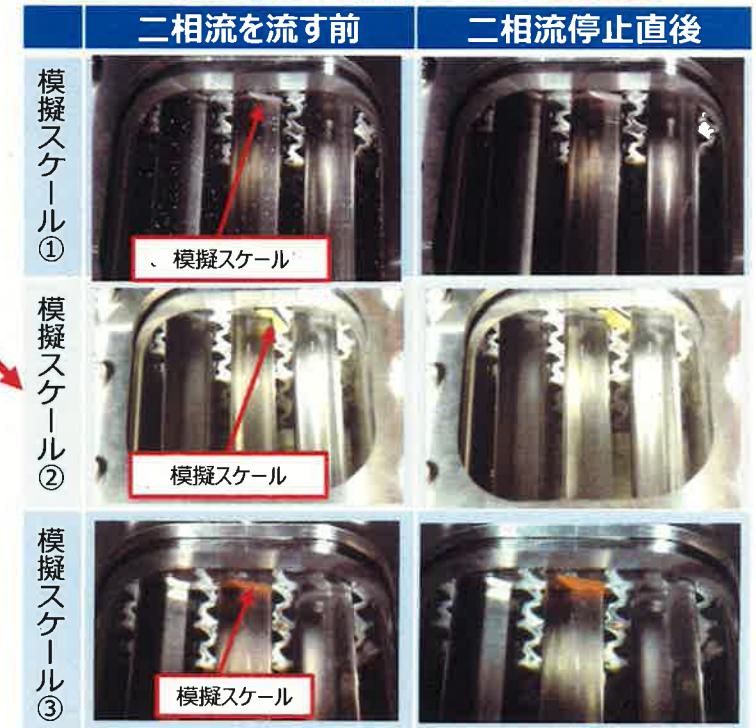
- ・**模擬スケール片はいずれも管支持板下面で推定した接触状態が維持されることを確認**
