柏崎刈羽原子力発電所第6号機 設計及び工事計画認可申請に係る説明について (大物搬入建屋 杭の損傷要因について)

2022年5月30日
東京電力ホールディングス株式会社

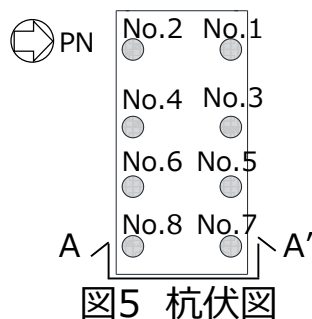
図5 杭伏図

- K6大物搬入建屋の杭伏図及び断面図を図5及び図6に示す。
- 杭上部：基礎スラブ下約5.5mまで掘削し、杭の外観目視によるひび割れ等の調査結果を表1に示す。
 - ✓ No.1・4・7：損傷なし。
 - ✓ No.2・3・5：支持性能に大きな支障となる損傷はなく、耐震性能に影響はない。
 - ✓ No.6・8：耐震性能に影響はあるが、鉛直支持力はある程度保持されている状態である。
- 杭下部：非破壊試験による健全性調査を行い、全ての杭下部で「健全性は高い」と判定した。
- 次ページ以降に、調査結果の詳細を示す。

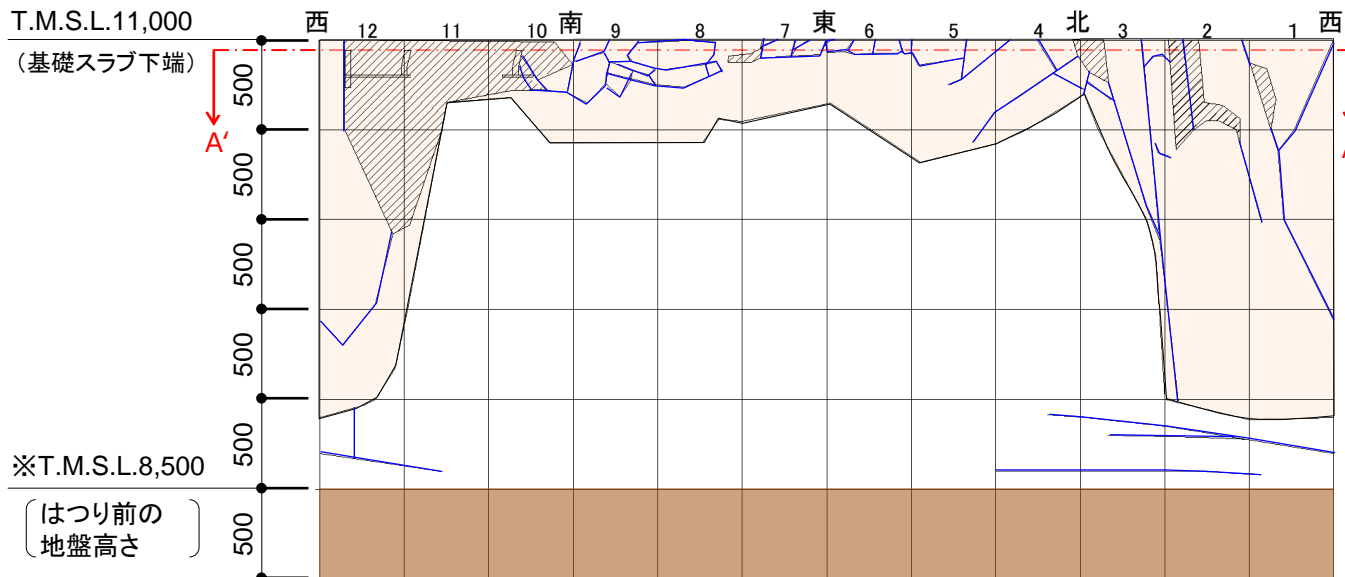
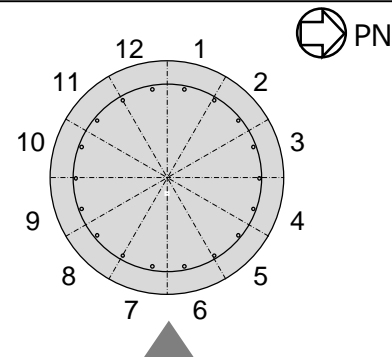
図7 No.8杭上部 展開図 (コンクリートはつり取り前) (単位: mm)

➤ No.8杭のはつり取り前の杭上部の調査結果を図7に示す。なお、基礎スラブ下約2.5m※まで掘削し、鉄筋調査のためにコンクリートをはつり取る前の調査結果である。

- ✓ ひび割れ : 鉄筋の見えるひび割れを含め、鉛直、水平及び斜め方向に複数本確認した。
- ✓ 浮き及び剥落 : 基礎スラブ下から約2.1mの範囲に、浮き及び剥落を確認した。

- 杭頭部の西側の7本の鉄筋が破断し、11本の鉄筋は、杭を基準に西から東の方向に変形している。(損傷度Ⅳ)
- 基礎スラブ下端から約2.1～3mの範囲に、ひび割れ幅0.1～5.0mmの水平方向のひび割れが3本発生している。

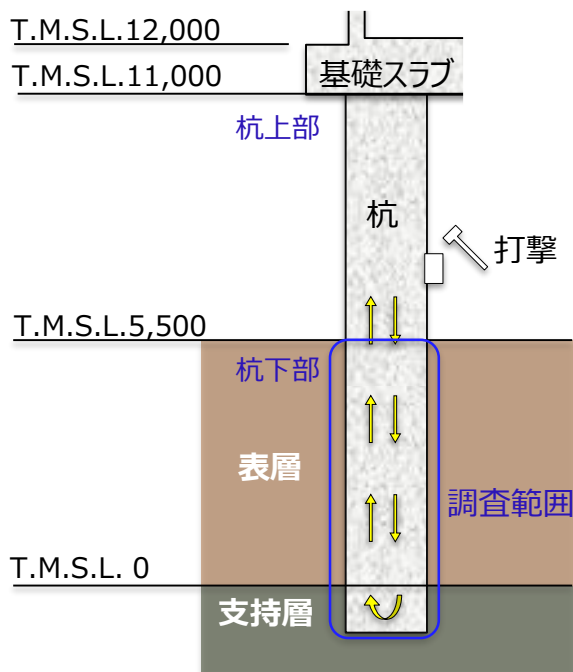
図13 非破壊試験概要図（単位：mm）

- 杭下部は、外観目視による調査が困難なため、図13に示す非破壊試験（衝撃弾性波反射法※1）により健全性を調査した。
- 文献※2に基づく調査の結果、全ての杭下部の「健全性が高い」と判定した。
- 判定基準例を図14に示す。
- 次ページ以降の図15にNo.1～4杭の結果を、図16にNo.5～8杭の結果を示す。

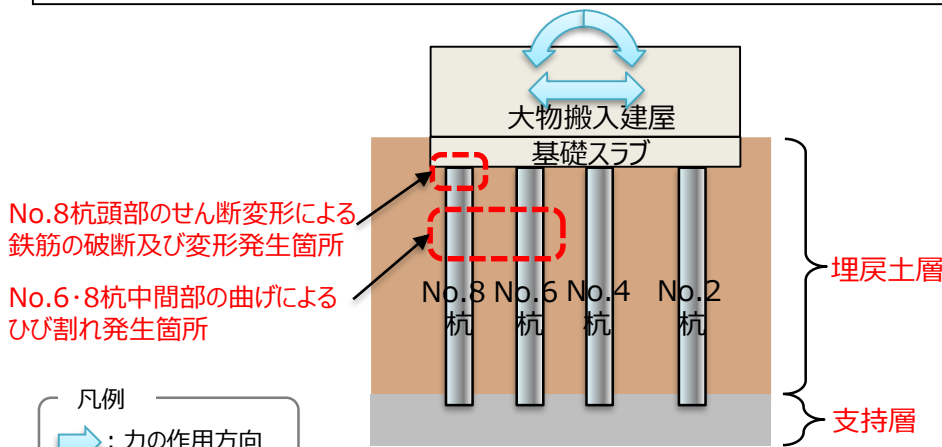
図19 慣性力イメージ図

- K6大物搬入建屋は左右対称な建屋形状で杭配置がほぼ均等であることから、建屋の地震による慣性力や偏心によるねじれ影響が要因となり、No.6・8杭の特異な損傷を引き起こす可能性は考えにくい。(図19及び図20)
- No.8杭は隅杭のため直交する2方向の荷重が応力集中することが考えられるが、No.1・2・7杭の隅杭も同様の応力集中が生じることが考えられるため、No.8杭のみ損傷することはないと判断している。
- 杭の配置状況及び杭周辺の地盤が一様に埋戻土層であることから、地盤変位がNo.6・8杭のみに大きく作用して、No.6・8杭の特異な損傷を引き起こす可能性は考えにくい。No.6・8杭周辺の地盤状況によっては、杭に応力集中を発生させる要因となる可能性がある。
- 次ページ以降で、過去経験した最大の地震である新潟県中越沖地震を対象に、原設計モデルに基づくシミュレーション解析を行い、杭に発生する応力状態を確認する。

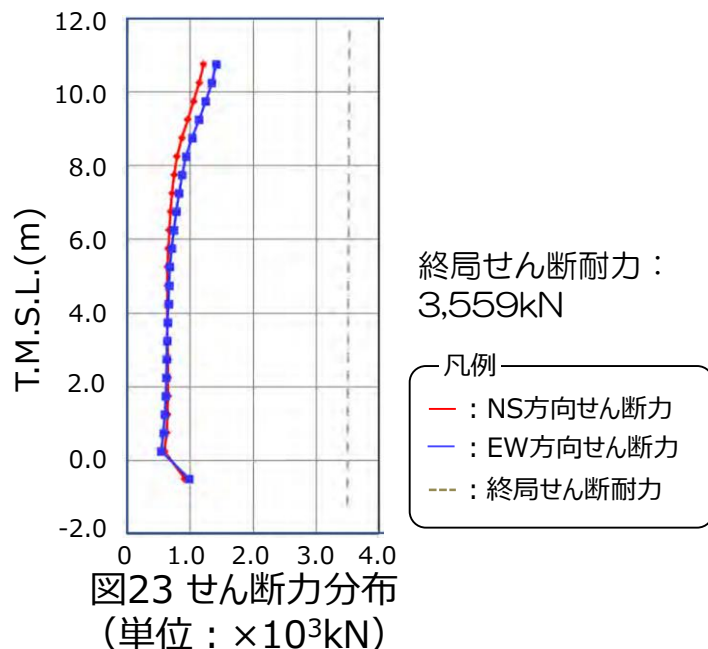
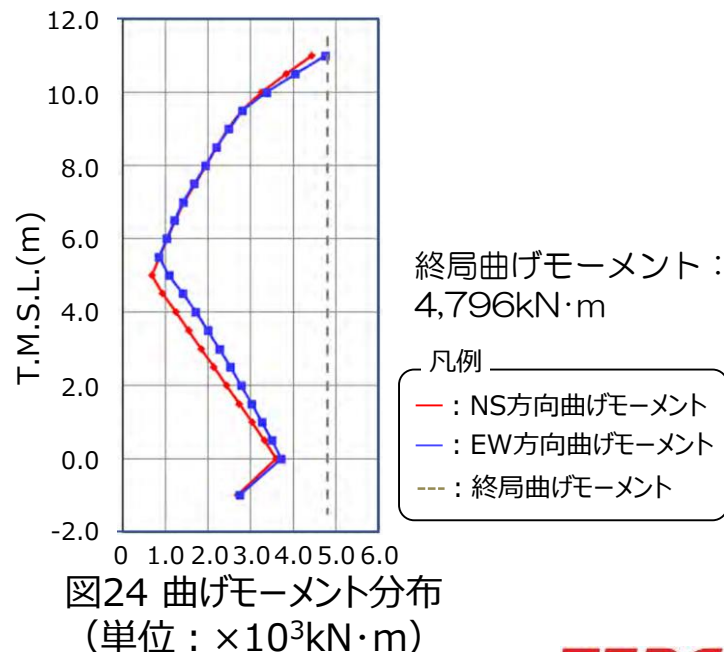
- 図23及び図24に示すように、杭に発生するせん断力及び曲げモーメントの最大値は杭頭部で発生し断面評価の結果、せん断力及び曲げモーメントは終局耐力以下である。
- 杭の健全性調査結果では、No.6・8杭以外の杭は耐震性能に影響のない損傷状況であり、シミュレーション解析結果とは差異が見られるため、本解析結果は一定の保守性を持ったものと想定される。

以上から、中越沖地震の観測記録を用いたシミュレーション解析の結果、一定の保守性を持った解析結果であることが想定されるものの、No.8杭頭部の鉄筋の破断を引き起こすような応力状態には至らず、中越沖地震単独による要因ではないと考えられる。

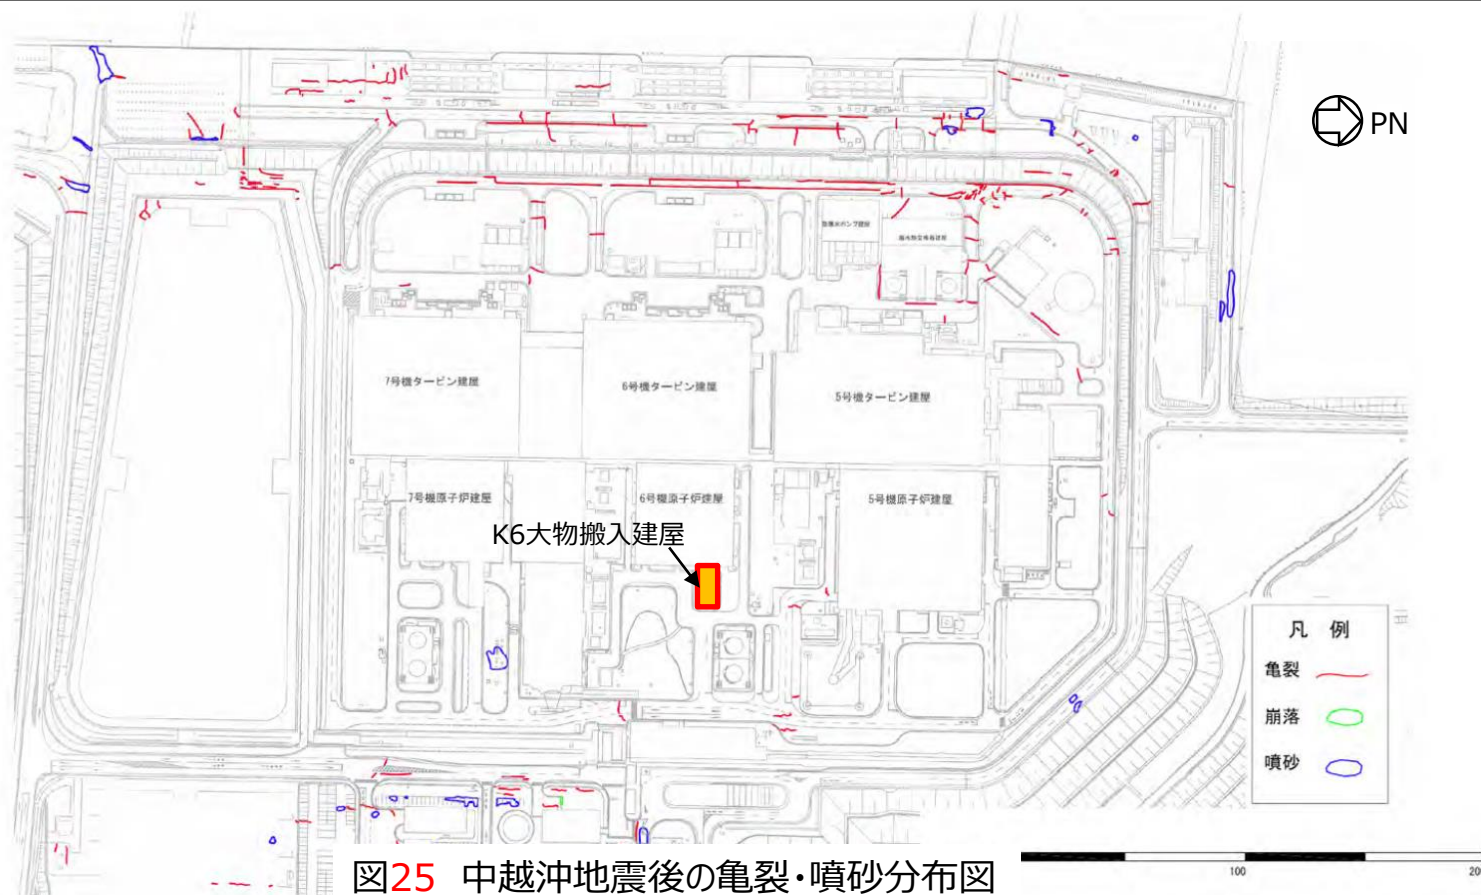
図25 中越沖地震後の亀裂・噴砂分布図

- 新潟県中越沖地震時に、K6大物搬入建屋近傍の地盤では、亀裂・噴砂は確認されていない。このため、K6大物搬入建屋の周辺では液状化が発生しておらず、液状化により杭が損傷に至ったことは考えにくい。(図25)

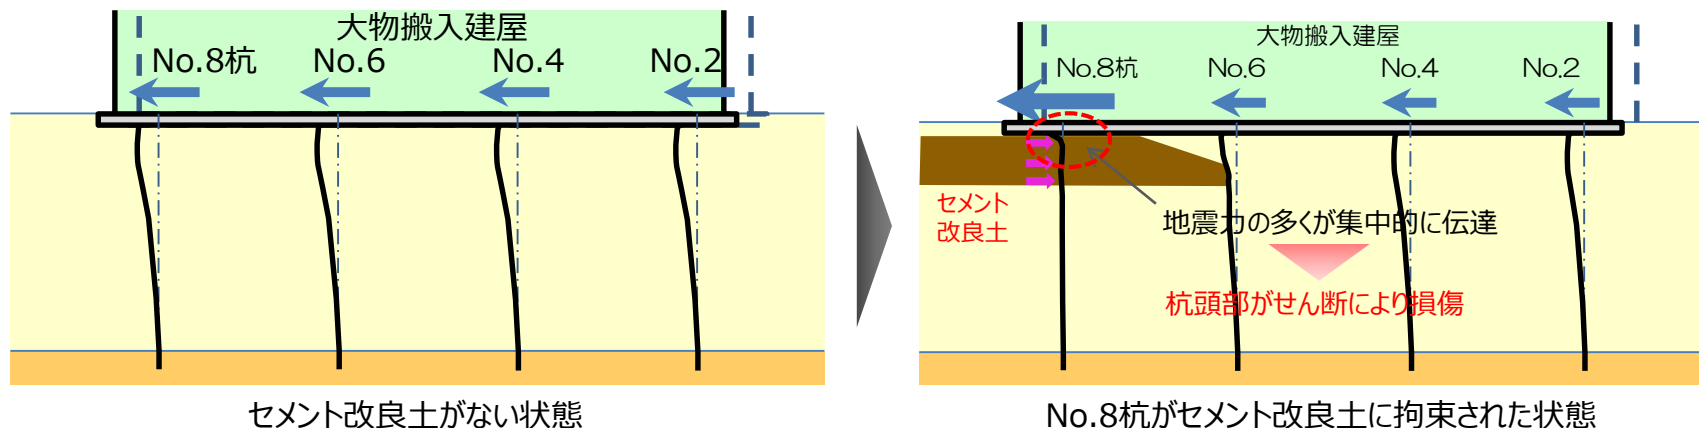
図30 地震力伝達状態（イメージ）

- セメント改良土によってNo.8杭の変形が拘束されたため、地震力の多くが集中的に伝達された結果、杭頭部がせん断破壊したものと推定。
- No.8杭がセメント改良土に拘束された状態でのK6大物搬入建屋から杭への地震力（慣性力）の伝達状態を図30に示す。

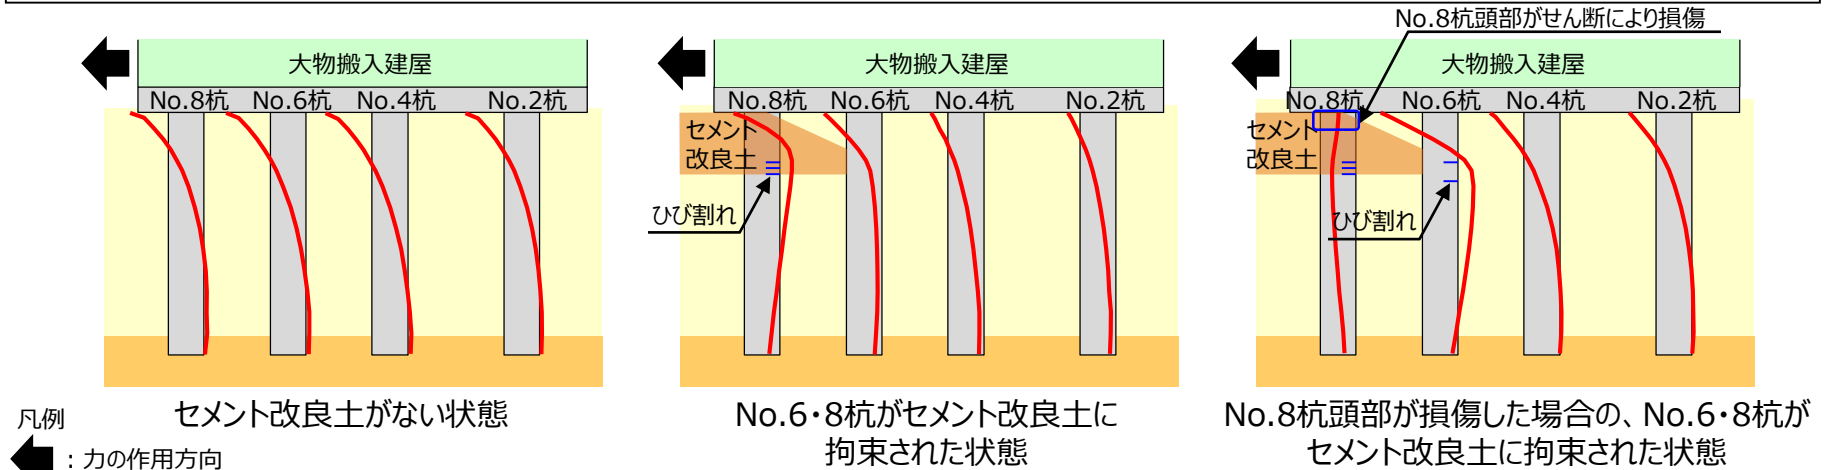
図35 杭に生じる想定曲げモーメント (イメージ)

- 剛性の高いセメント改良土と剛性の低い埋戻土の境界部で曲げモーメントが大きくなり、No.6・8杭中間部に曲げひび割れが発生したと推定。
- No.6・8杭がセメント改良土に拘束された状態の、杭に生じる想定曲げモーメントを図35に示す。
