ガラス固化技術開発施設（TVF）における 固化処理状況について

令和4年6月6日

日本原子力研究開発機構（JAEA）

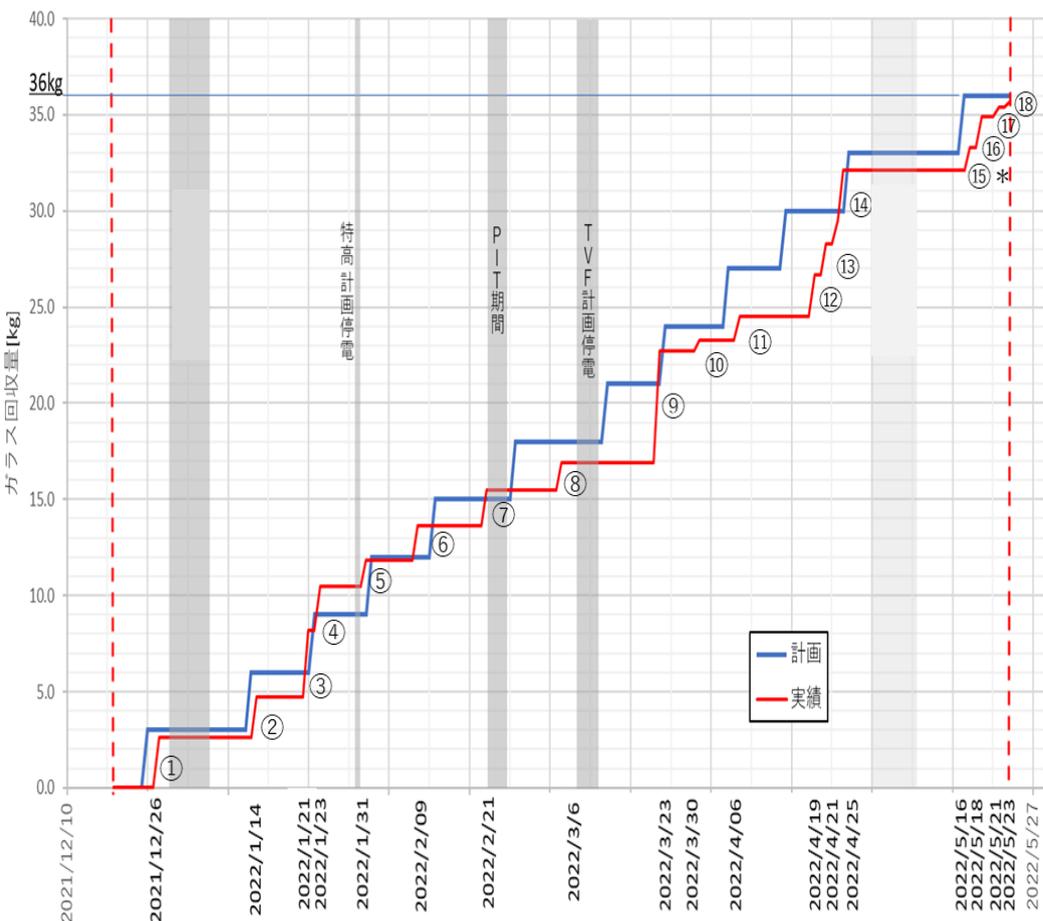
残留ガラス除去作業 ガラス回収量推移

- ✓ 溶融炉内部の観察を行い、炉底部(炉底部補助電極間及び西側炉底傾斜面上部)に白金族濃度が高いと考えられる残留ガラスを確認した。
- ✓ 5月23日までに約35.7kg(約99%)の残留ガラスを回収した。

日付 ※5/4に回収済み。他作業との工程調整により測定は5/16に実施。

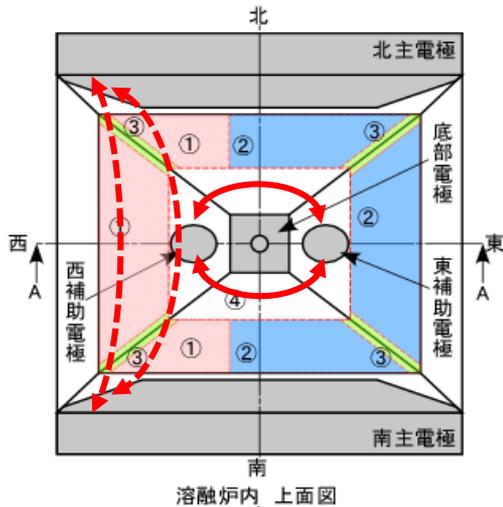
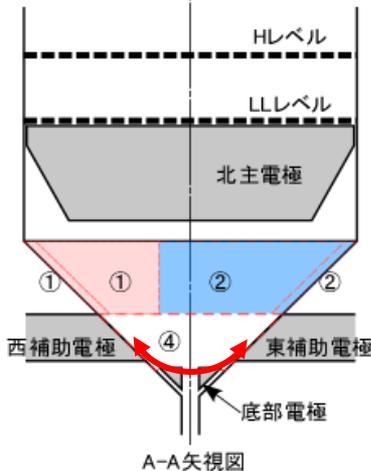
溶融炉内 上面図

- ✓ 終了の判断は、これまでと同様の判断基準(ITVカメラ映像によりガラスが残留していないこと、電極表面が確認できること、谷部が確認できること等)とした。
- ✓ 今回の残留ガラス除去作業では、これまでに経験のない西側傾斜面上部に残留ガラスの堆積が確認されたことから、終了判断は、この堆積状況を踏まえ、エリア分けを見直して判断する。

→ : 補助電極間電流回り込み
 - - - : 主電極間電流回り込み

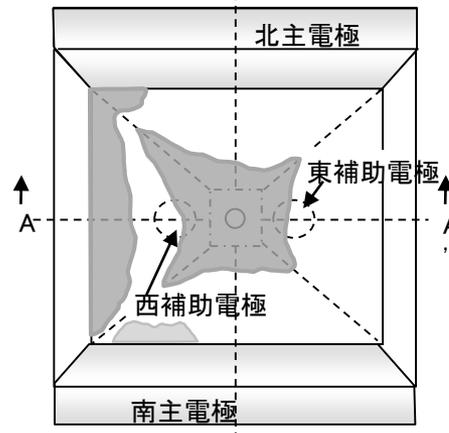
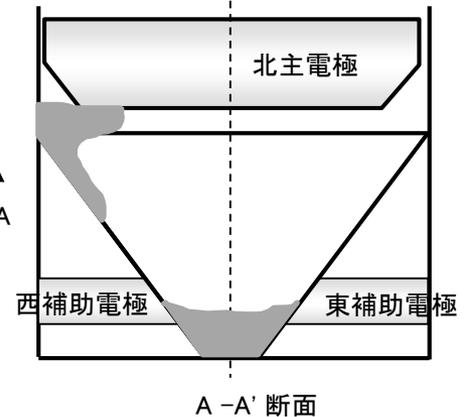
A-A'断面

残留ガラスの状況

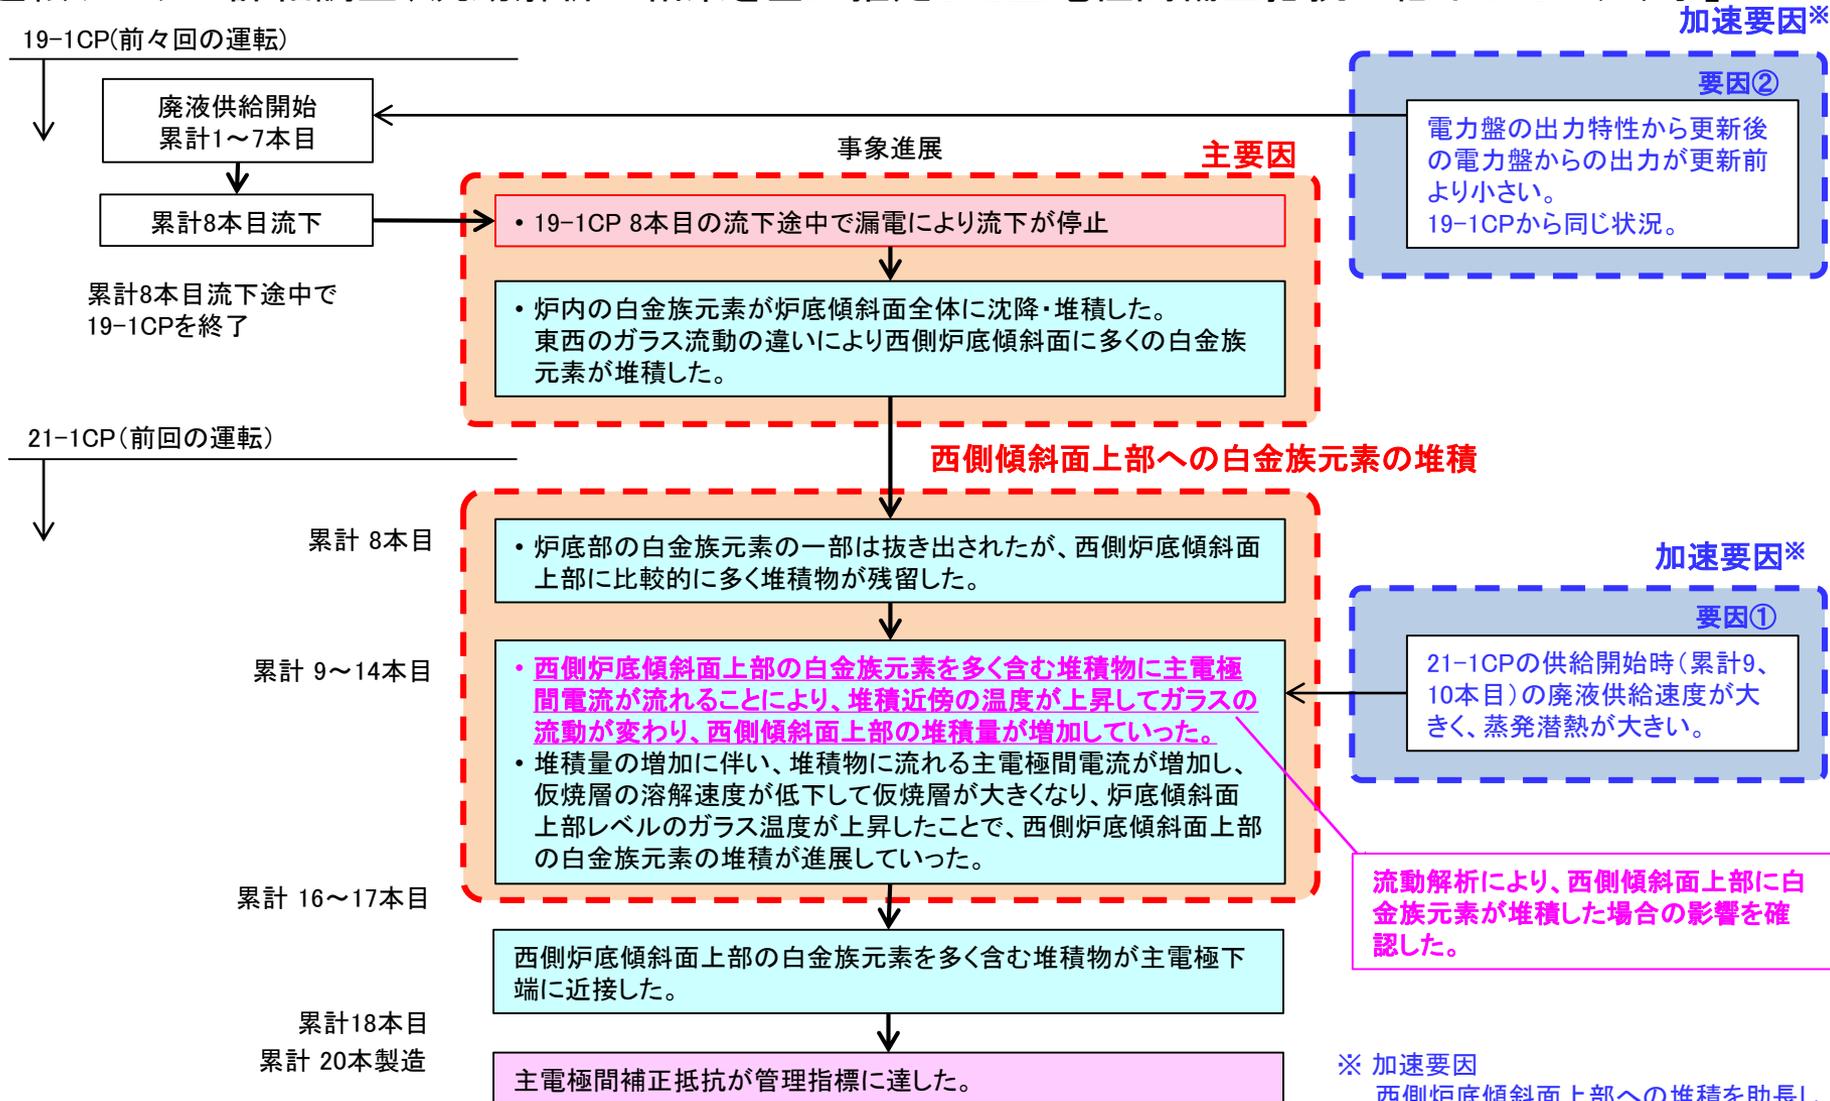
【運転データの詳細調査、流動解析の結果を基に推定した主電極間補正抵抗が低下したシナリオ】

- ✓ 前々回の運転(19-1CP)の運転停止前、**流下停止事象により炉内に白金族元素を保有した状態で炉底加熱を繰り返したため、西側傾斜面に多くの白金族元素が堆積した。**
- ✓ 前回の運転(21-1CP)の初期、西側傾斜面上部に堆積した白金族元素(**電気抵抗がガラスに比べ小さい**)に流れる**主電極間電流が多くなり、堆積した領域の温度が上昇した。その領域に沿ってガラスの流動が変わり、西側傾斜面上部の堆積量が増加していった。**

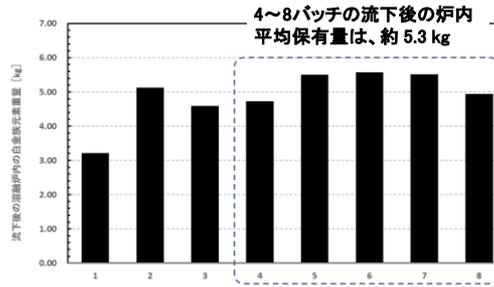
流下後の溶融炉内白金族元素重量
(2号炉コールド作動試験データ)

- ・溶融ガラスを約120kg流下したところで流下が途中停止した(通常300kg流下)。
- ・残り180kgを流下するために、再度、炉底加熱を行い、流下を試みたが、同様に流下が停止したことから、一旦保持運転(炉底低温運転)に移行した。
⇒ 残り180kgの流下で拔出される白金族元素(約1.6 kg)が炉内に残り、約6.9kg(約5.3kg + 約1.6 kg)の白金族元素の一部が炉底部及び炉底傾斜面に沈降・堆積した。

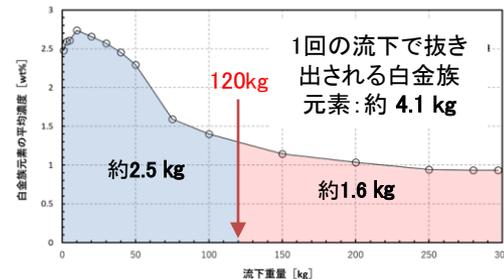
流下重量と白金族元素濃度の関係
(2号炉コールド作動試験データ)

白金族元素重量は、流下重量等で補正した値

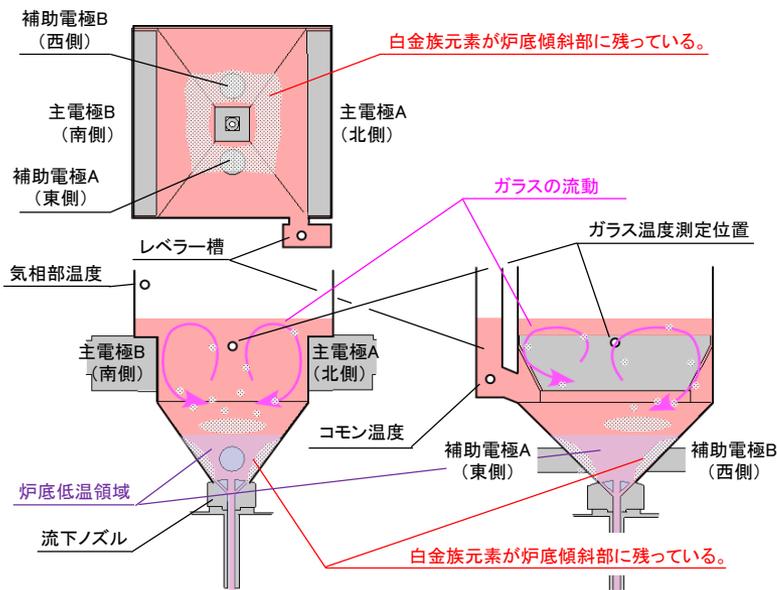
流下の途中停止により、残り180kgの流下で拔出される白金族元素(約 1.6 kg)が炉内に残り、19-1CP終了時には、最終的に炉内に約6.9 kg(約5.3 kg + 約1.6 kg)の白金族元素を保有する状態となった。

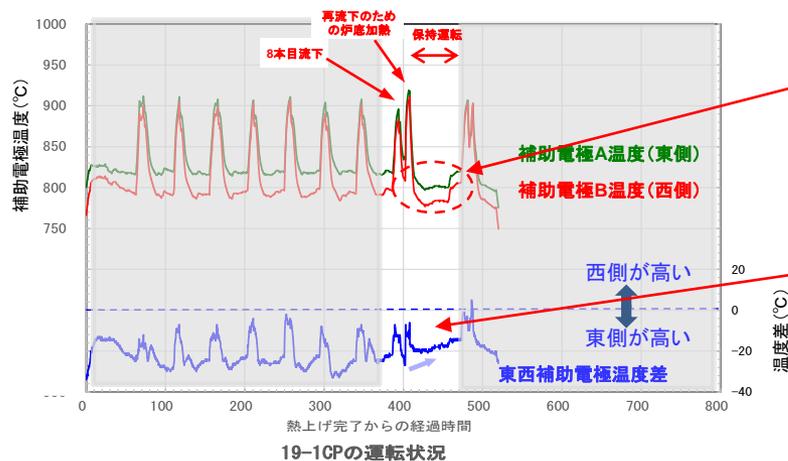
✓ 再流下のための炉底加熱後の保持運転では、炉底低温運転ができています。

✓ 8本目の流下(途中停止)とその次の炉底加熱後、西側と東側の補助電極温度差が小さくなっていることから、西側に多く堆積したものと推定した。

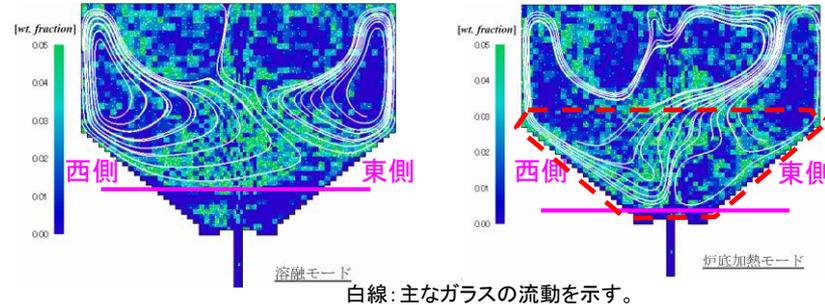
炉底部を加熱することにより、炉底部までガラスの流動が達し、粒子が炉底部及び炉底傾斜面の全体に運ばれる。

炉底加熱を繰り返したことにより、炉内に保有する白金族元素は炉底部全体に運ばれ、多くの白金族元素が炉底傾斜面に沈降、堆積した。

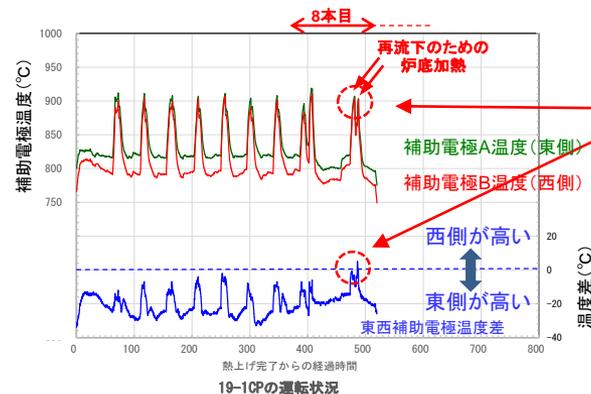
- ✓ 運転開始から補助電極温度は、東側の方が高かったが、再流下のための炉底加熱時に西側の補助電極温度が上昇して温度差がなくなった。
- 炉底加熱時の主電極-流下ノズル間通電の電流は、電気抵抗が低い西側傾斜面の堆積物流れ、西側の補助電極温度が上昇する。

東側より西側炉底傾斜面に多くの白金族元素が堆積していることから、炉底加熱時の主電極-ノズル間電流が西側に流れやすくなり、西側の補助電極温度が昇温した。

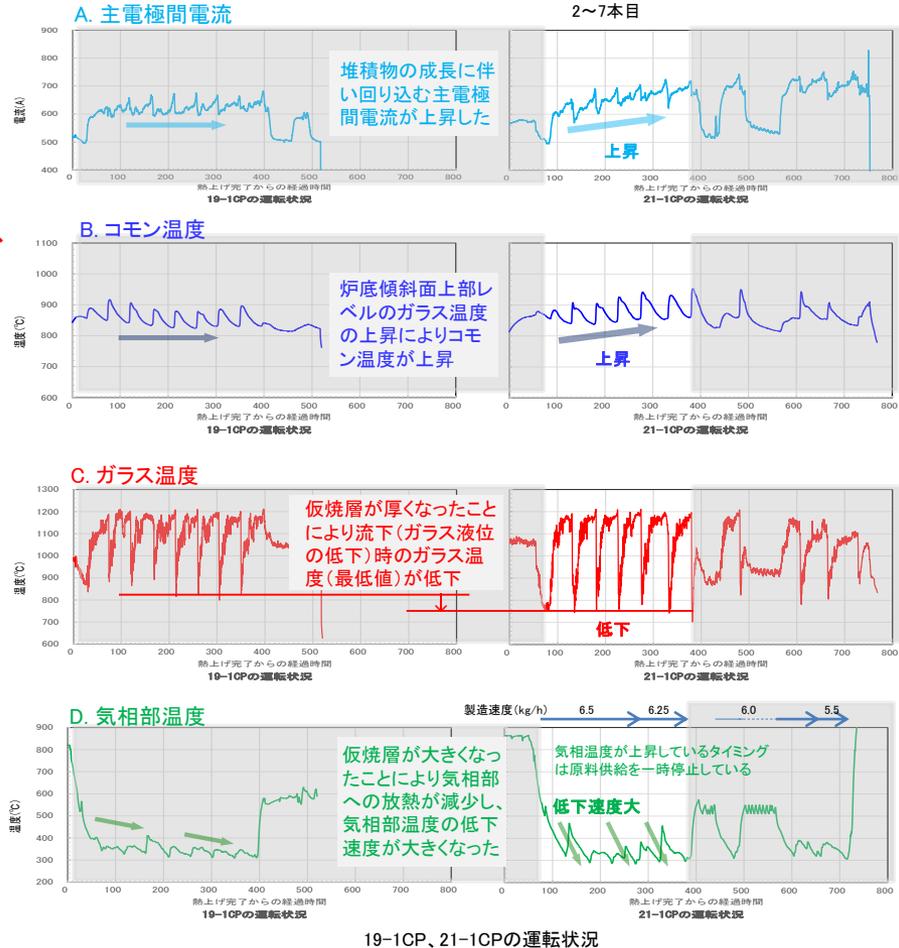
【運転前半(2~7本目)の炉底低温運転中の炉内推定イメージ】

21-1CP開始時から、炉底傾斜面上部の堆積物(白金族元素)に主電極間電流が流れ、炉底傾斜面上部の温度が高くなった。また、主電極間電流が炉底傾斜面上部の堆積物(白金族元素)に流れることにより供給した原料の溶け込み速度が低下したため、仮焼層が厚く、大きくなり、ガラス温度(最低値)が低下し、気相部温度の低下速度が大きくなった。

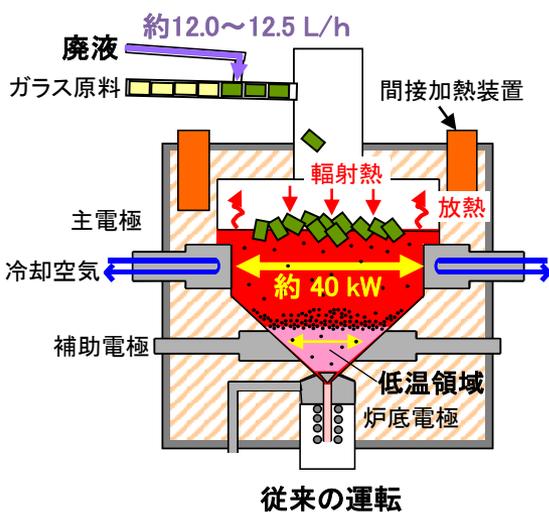
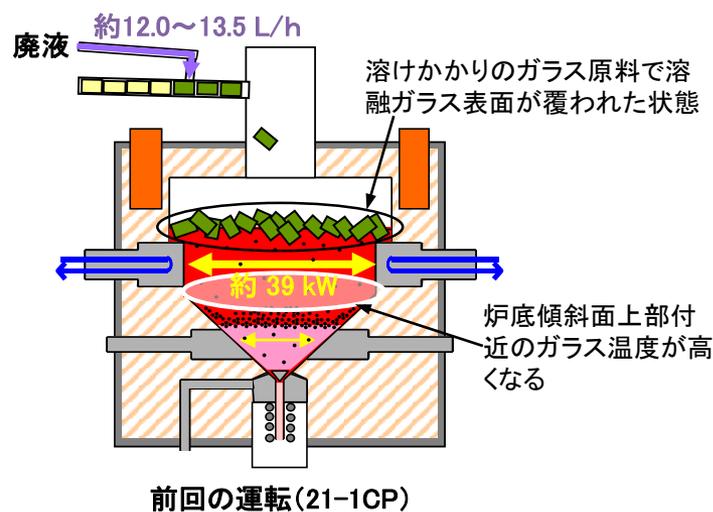
- 廃液供給速度が大きく、主電極間電力が小さい場合、ガラス原料が溶け難くなり、**溶けかかりのガラス原料(仮焼層)で溶融ガラスの表面全体が覆われ、さらにガラス原料が溶け難くなる(仮焼層が厚くなる)。**
- 仮焼層が厚くなると、溶融ガラス表面からの放熱量が小さくなるため、**炉底傾斜面上部付近のガラス温度が高くなり、この部分の炉壁に多くの白金族元素が運ばれる流動が生じ、白金族元素の堆積を助長した可能性が考えられる。**

高経年化対策として溶融炉電力盤の交換を行っており、新旧電力盤の特性(電力指示値と実出力の差)の相違によるもので、電力盤の点検結果に基づき、**実出力が40 kWになるよう主電極間電力を管理する。**

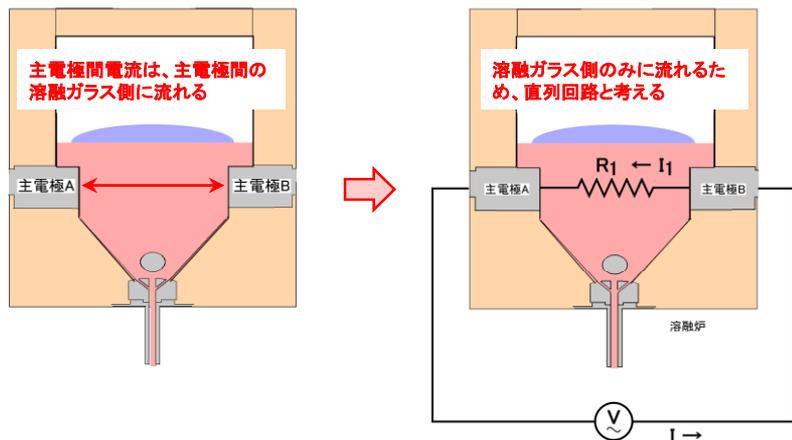
① 炉底傾斜面に堆積物がない状態(運転初期)

- ① 炉底傾斜面に堆積物がない状態では、主電極間電流は溶融ガラス側のみを流れることから主電極間抵抗(V/I)は、溶融ガラス側の抵抗(R_1)となる。
- ② 主電極に近い位置に堆積物がある状態では、主電極間電流が堆積物側にも流れることから、主電極間抵抗(V/I)は溶融ガラス側の抵抗(R_1)と堆積物側の抵抗(R_2)の合成抵抗となる。

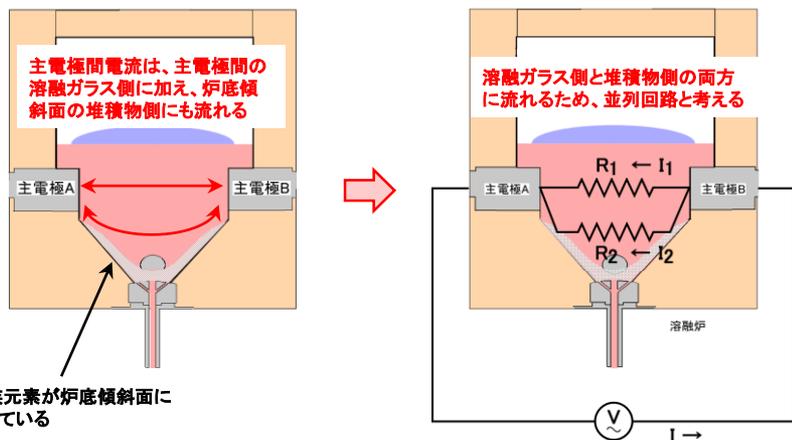
② 炉底傾斜面に堆積物がある状態

白金族元素が炉底傾斜面に
堆積している

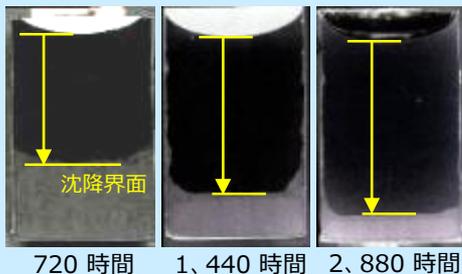
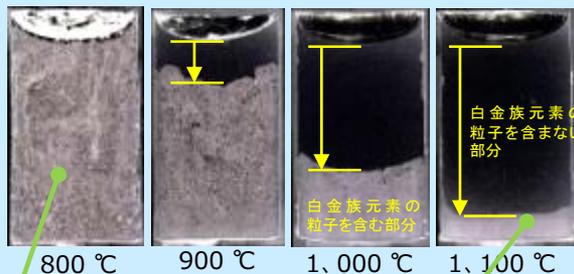
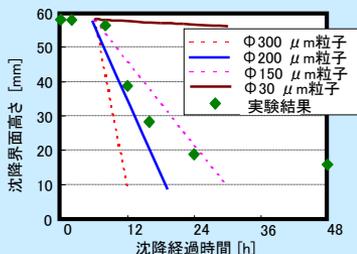
白金族元素の粒子を含むガラスを溶融した状態で保持すると、時間とともに粒子が沈降する。また、温度が高いほど粒子の沈降が速い。

- 保持時間が長いほど白金族元素粒子は沈降する
- 温度が高いほど白金族粒子は沈降しやすい

炉底部に沈降する白金族粒子サイズは 150~200 μm と推定

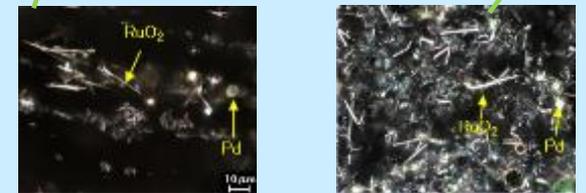
- 「溶融ガラス」は白金族粒子が分散。
- 底部の「堆積ガラス」は、 RuO_2 の針状粒子が絡みあっている。

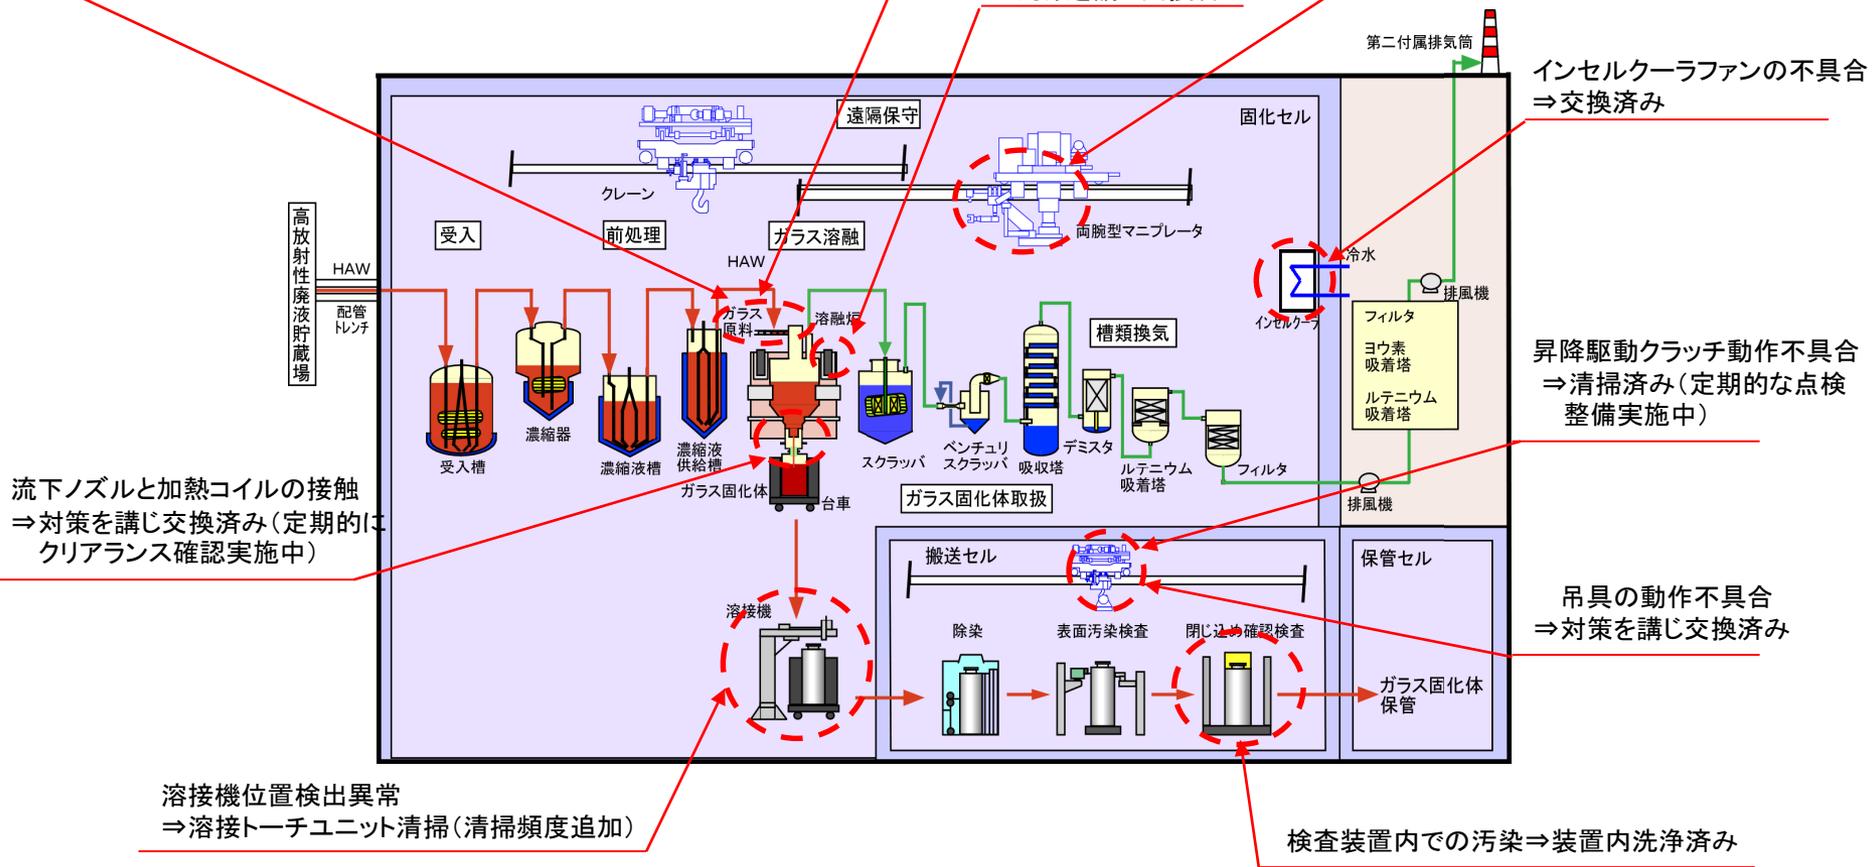
間接加熱装置断線
⇒対策を講じ交換済み

ケーブルリールの不具合
⇒交換済み(使用頻度管理中)

インセルクーラファンの不具合
⇒交換済み

昇降駆動クラッチ動作不具合
⇒清掃済み(定期的な点検
整備実施中)
