高浜発電所3号機 蒸気発生器伝熱管の損傷について

発電用原子炉施設故障等報告書

件 名	高浜発電所3号機 蒸気発生器伝熱管の損傷について										
事象発生の日時	2022年3月30日 13時00分 (技術基準に適合していないと判断した日時)										
事象発生の場所	高浜発電所3号機 原子炉格納容器内										
事象発生の発電用原子炉施設名	原子炉冷却系統施設 一次冷却材の循環設備 蒸気発生器 (AおよびB)										
事象の状況	<p>1. 事象発生の状況 高浜発電所3号機 (加圧水型軽水炉、定格電気出力87万kW、定格熱出力266万kW) は、2022年3月1日より第25回定期検査中であり、3台ある蒸気発生器 (以下「SG」という。) の伝熱管^{*1}全数について、健全性を確認するため渦流探傷試験^{*2} (以下「ECT」という。) を実施した。 その結果、A-SGの伝熱管2本およびB-SGの伝熱管1本について、有意な信号指示^{*3}が認められた。A-SGの1本は、高温側の管板^{*4}部に管軸方向に沿った内面きずを示す信号指示が認められ、残り1本とB-SGの1本は管支持板^{*5}部付近に外面からの減肉とみられる信号指示であった。 以上から、実用発電用原子炉及びその附属施設の技術基準に関する規則第18条並びに第56条に適合しておらず、実用発電用原子炉の設置、運転等に関する規則第134条に該当することを、2022年3月30日13時00分に判断した。 なお、有意な信号指示ではないものの、A-SGの伝熱管1本について、管支持板部付近の外面に判定基準未満の微小な信号指示が認められた。</p> <p>*1 SGの中で一次冷却材(1次側)と給水(2次側)の熱交換を行う逆U字形の管群。一次冷却材は入口管板部(高温側)から入り、給水と熱交換後に出口管板部(低温側)へ流れる。</p> <p>*2 高周波電流を流したコイルを伝熱管に挿入することで伝熱管に渦電流を発生させ、伝熱管の欠陥により生じる渦電流の変化を電気信号として取り出すことで欠陥を検出する試験 (ECT ; Eddy Current Test)。全周に対して渦電流の発生と検出を別々のコイルを用いた24組のコイルで伝熱管の欠陥による渦電流の変化を信号として検出する。</p> <p>*3 ノイズレベル (雑音信号レベル) を超える信号であって、SG管支持板等の外部構造物あるいは伝熱管の形状等に起因する信号 (疑似信号) ではない信号指示。</p> <p>*4 伝熱管が取り付けられている部品。伝熱管と管板で一次冷却材と給水の圧力障壁となる。</p> <p>*5 伝熱管を支持する部品。</p> <p>2. ECT結果 (1) 検査期間 2022年3月16日～2022年

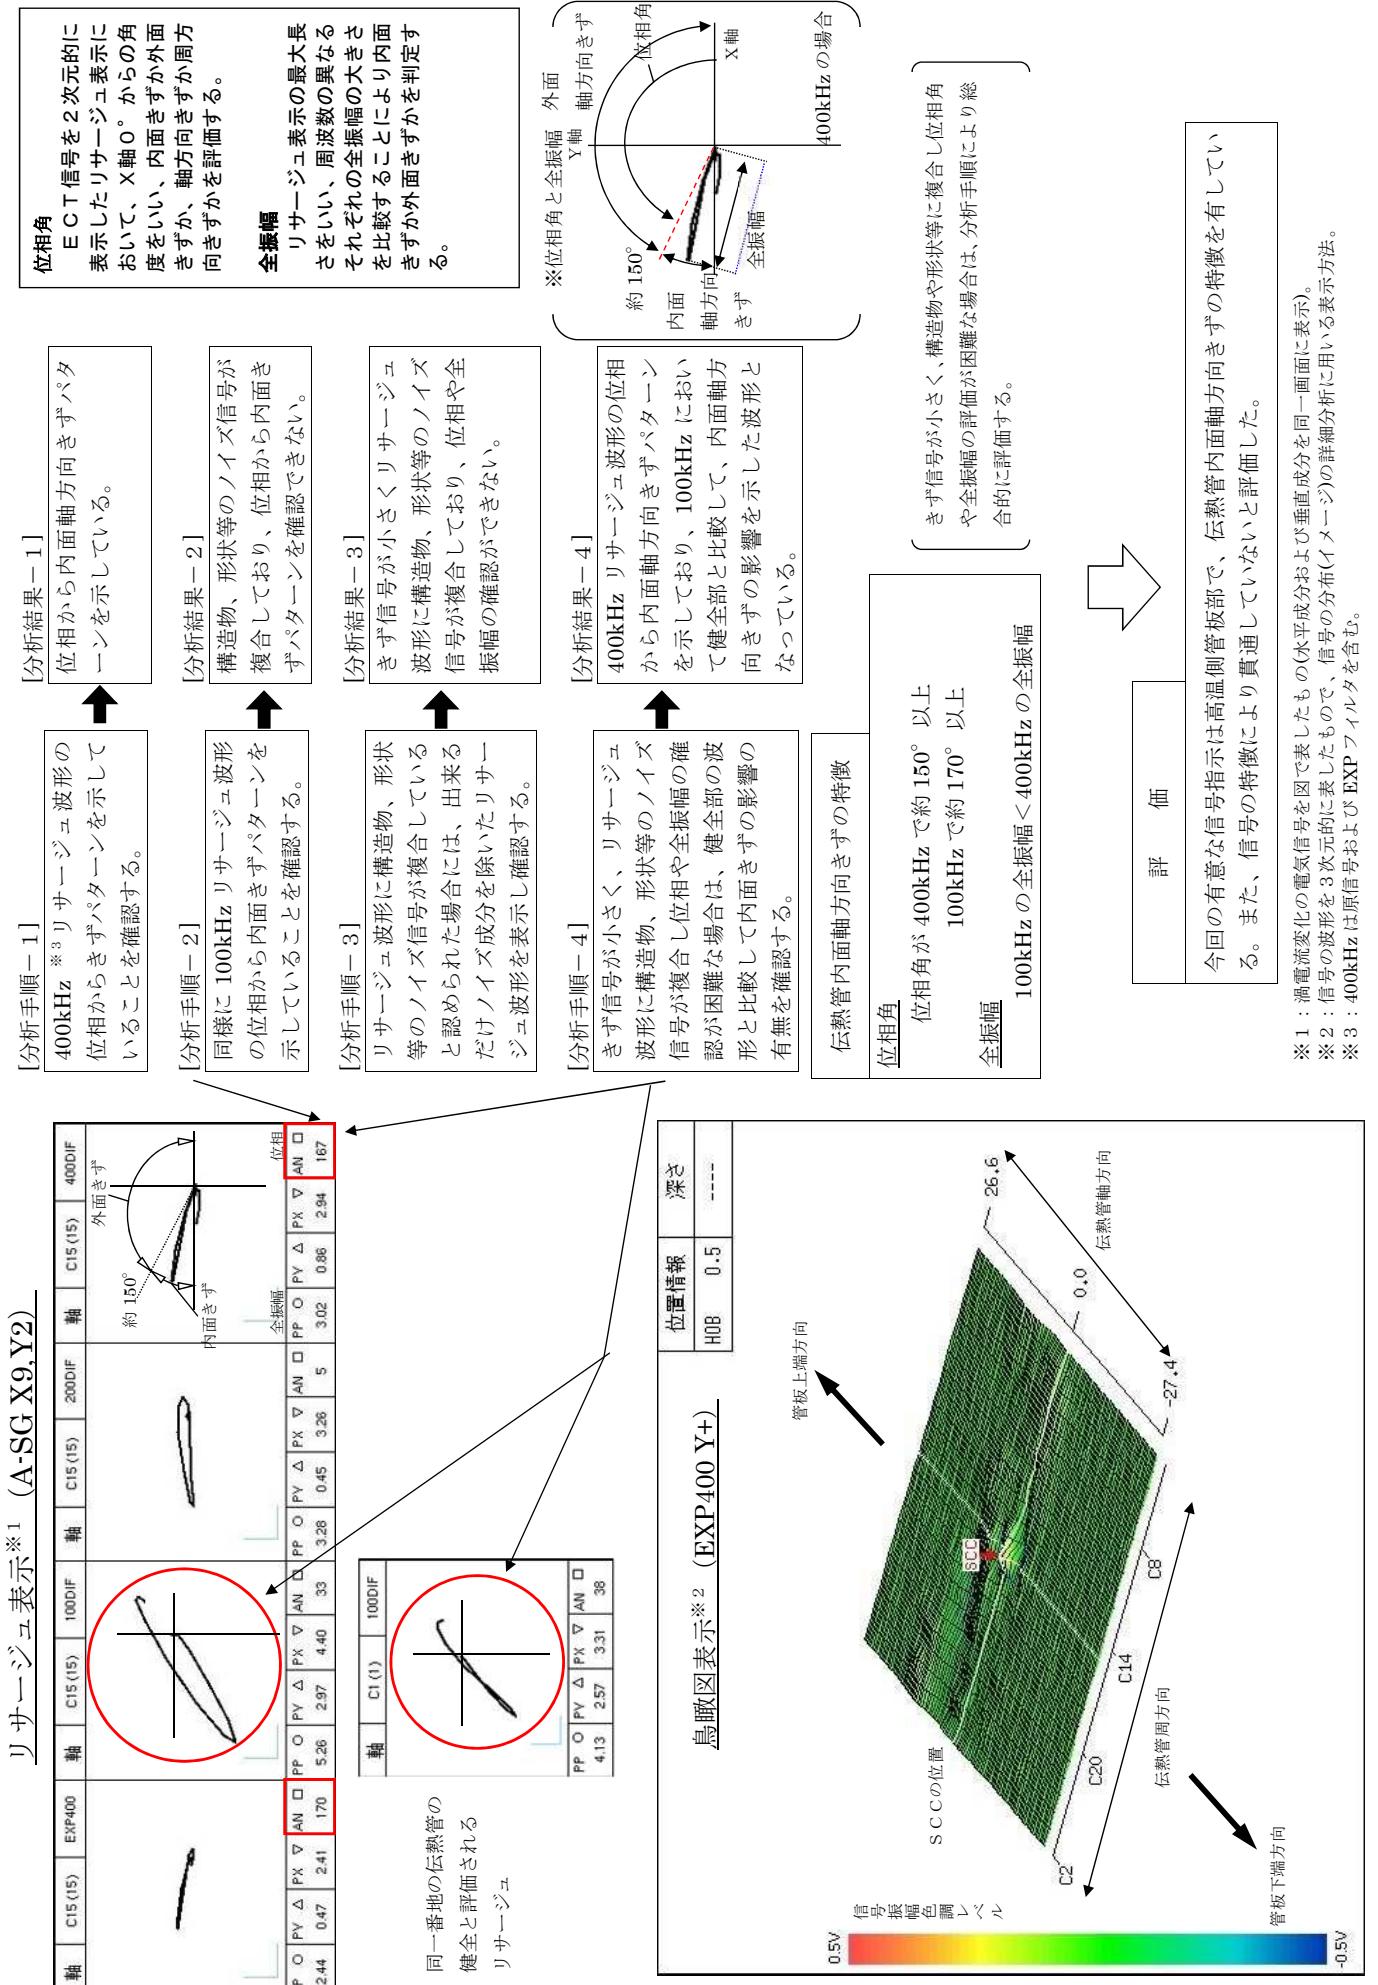
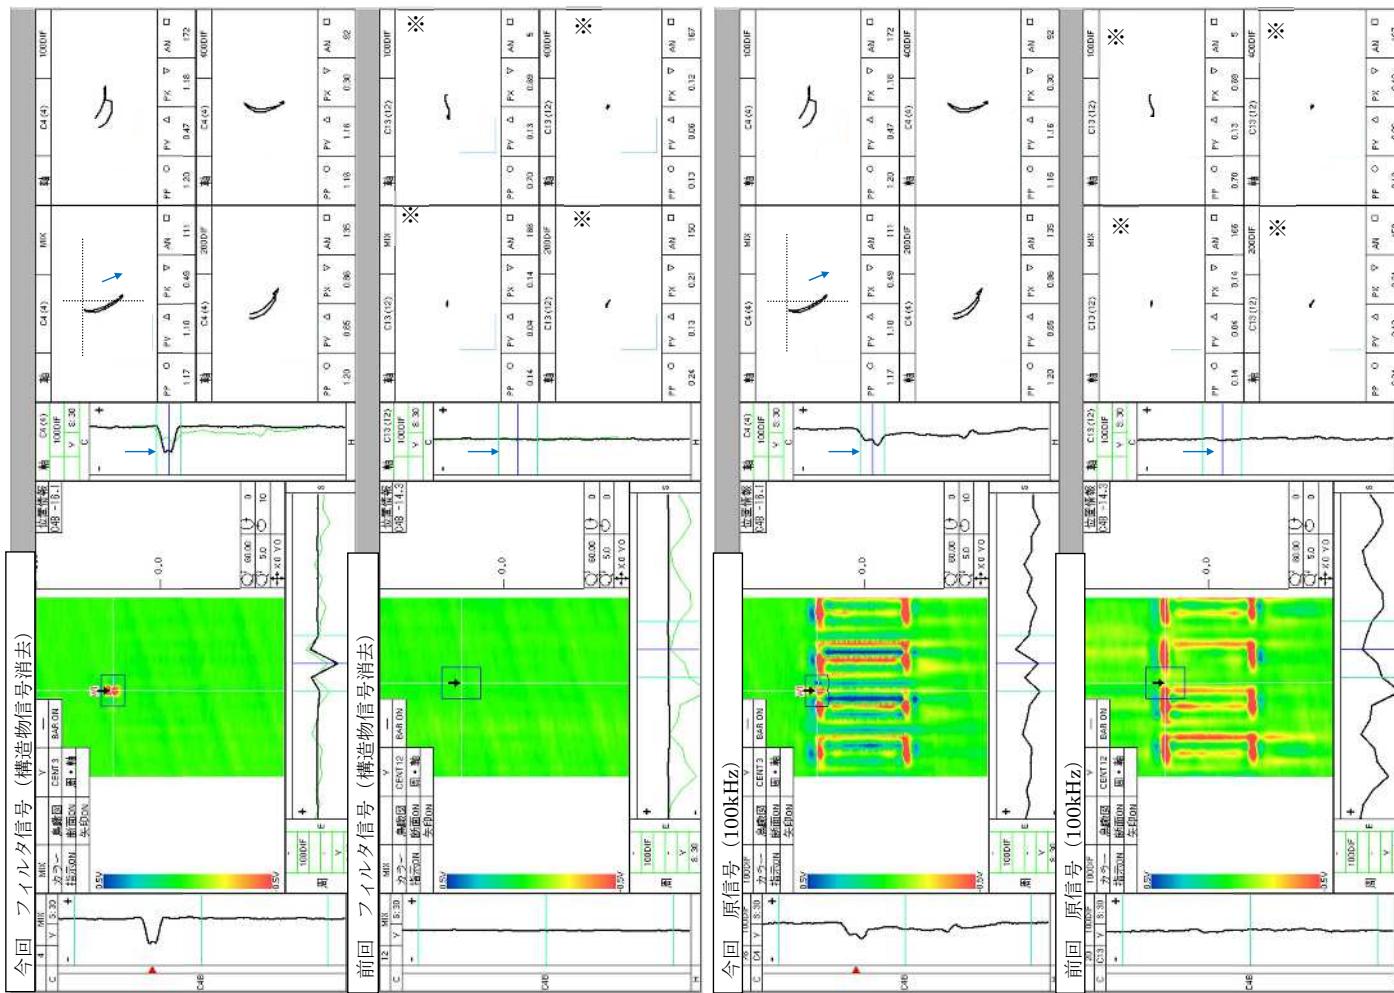
SG伝熱管ECT結果

A-SG	B-SG	C-SG	合計
設備本数	3,382	3,382	3,382	10,146
既施栓本数 (応力腐食割れによる施栓本数※)	110 (7)	135 (10)	121 (7)	366 (24)
検査対象本数	3,272	3,247	3,261	9,780
指示管本数 (微小な信号指示)	2 (1)	1	0	3 (1)
結果	高温側伝熱管の管板部のローラ拡管上端部（22ピッチ）においてA-SGに1本に有意な信号指示（管軸方向に沿った内面きずを示す信号）が認められた。 また、管支持板部付近において、A-SGで1本およびB-SGで1本に、外部からの減肉とみられる有意な信号指示が認められた。			
備考	A-SGの伝熱管1本について、管支持板部付近の伝熱管外面にて判定基準未満の微小な信号指示が認められた。

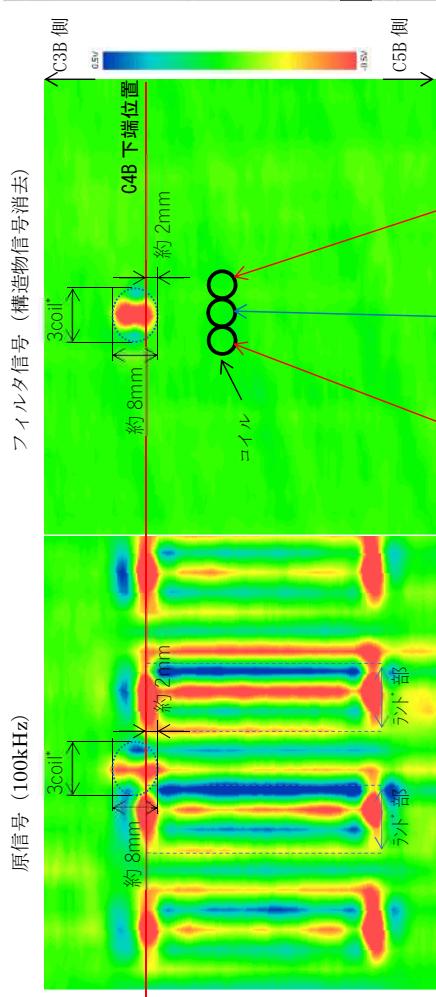
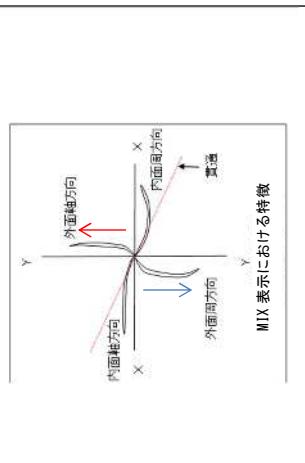
前後比較

- ・位相角評価から、外面指示の特徴を持つている。
 - ・指示は複数のコイルで検出されており、指示の中心部のコイルは周方向成分、両端部のコイルでは軸方向成分の特徴を持つている。
- 上記の通り軸方向成分及び周方向成分の両方の成分が読み取られるため、広がりを持つ減肉と評価する。(下図参照)

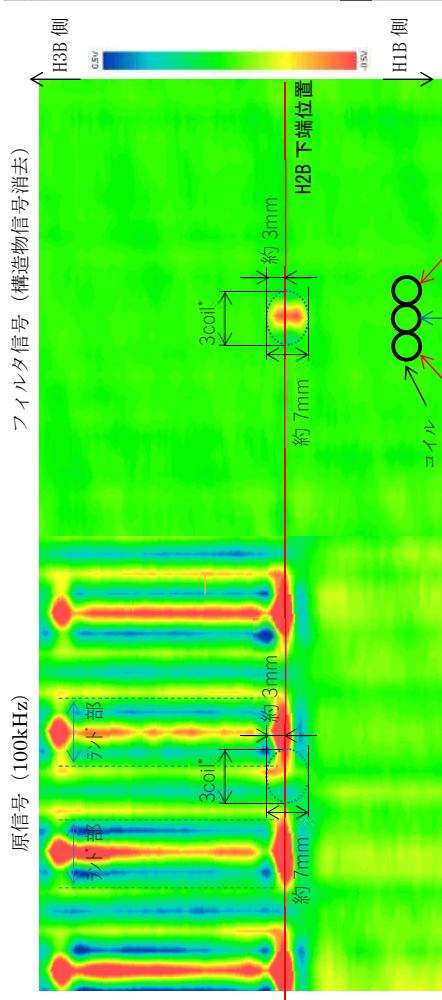
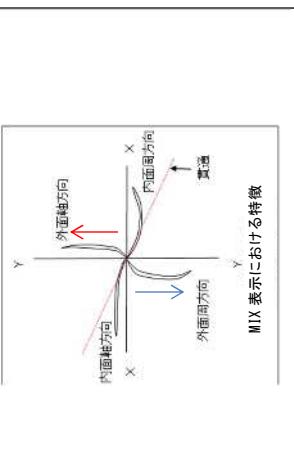
前後比較

- ・位相角評価から、外面指示の特徴を持つている。
- ・指示は複数のコイルで検出されており、指示の中心部のコイルは周方向成分、両端部のコイルでは軸方向成分の特徴を持つている。

上記の通り軸方向成分及び周方向成分の両方の成分が読み取られるため、広がりを持つ減肉と評価する。(下図参照)

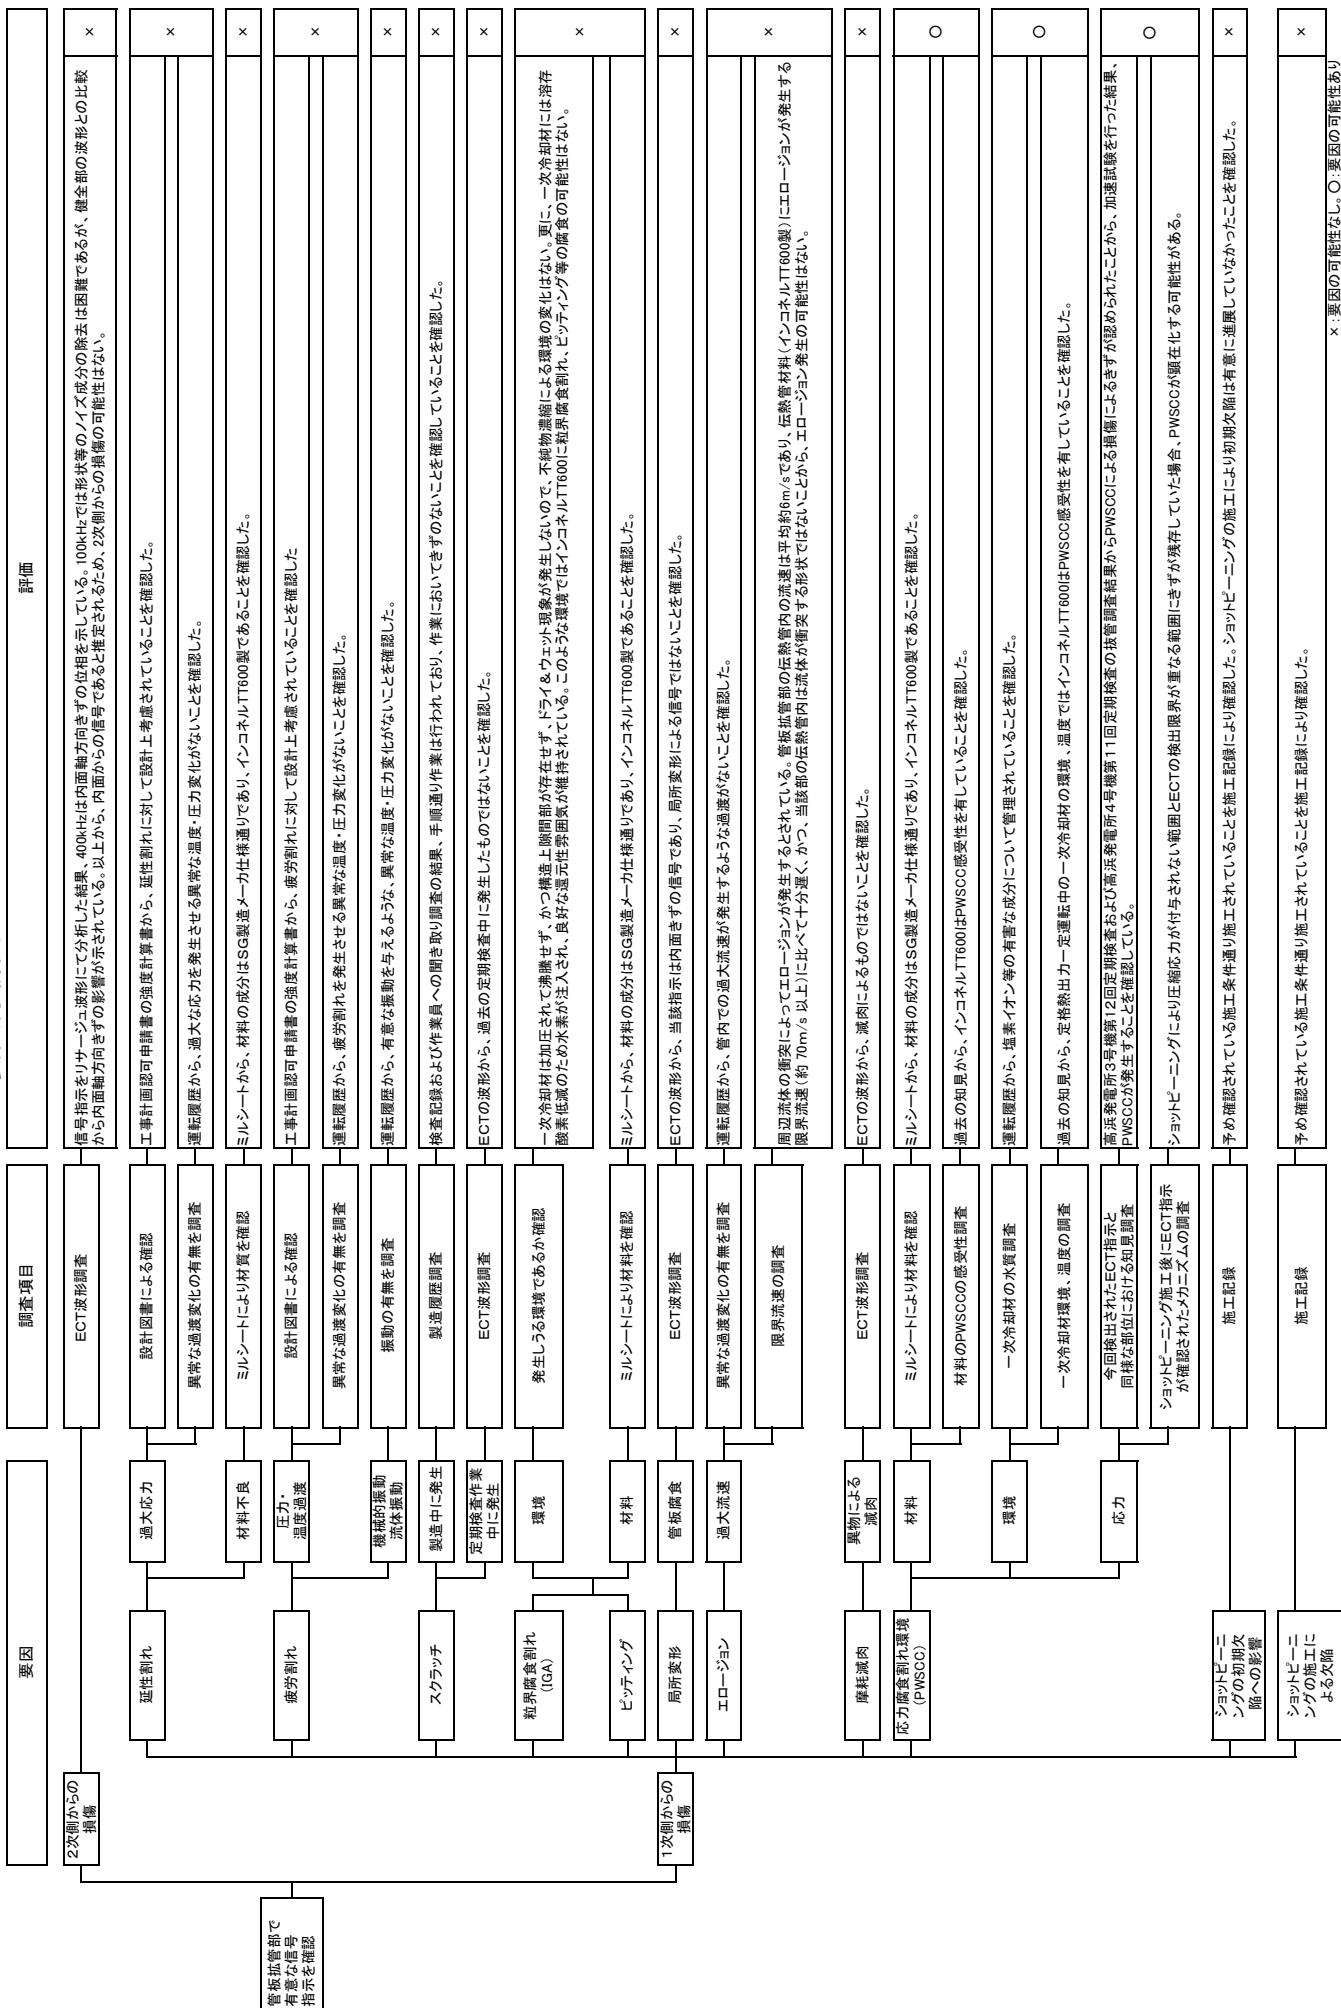
要因分析図

×：要因の可能性なし。○：要因の可能性あり

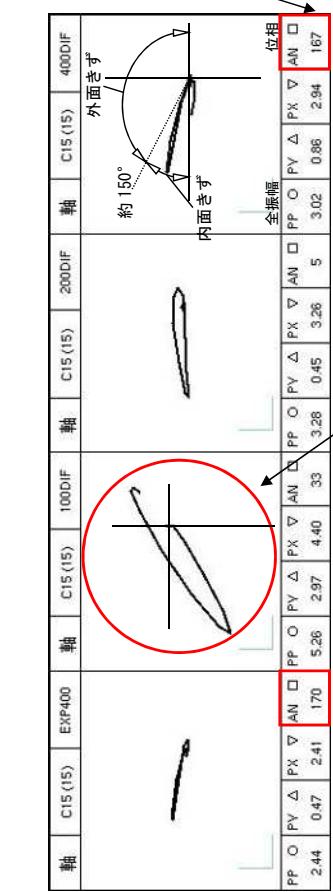
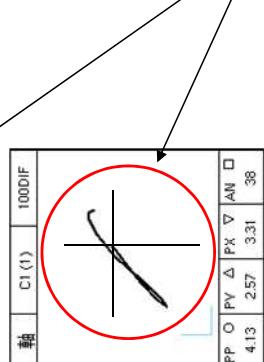
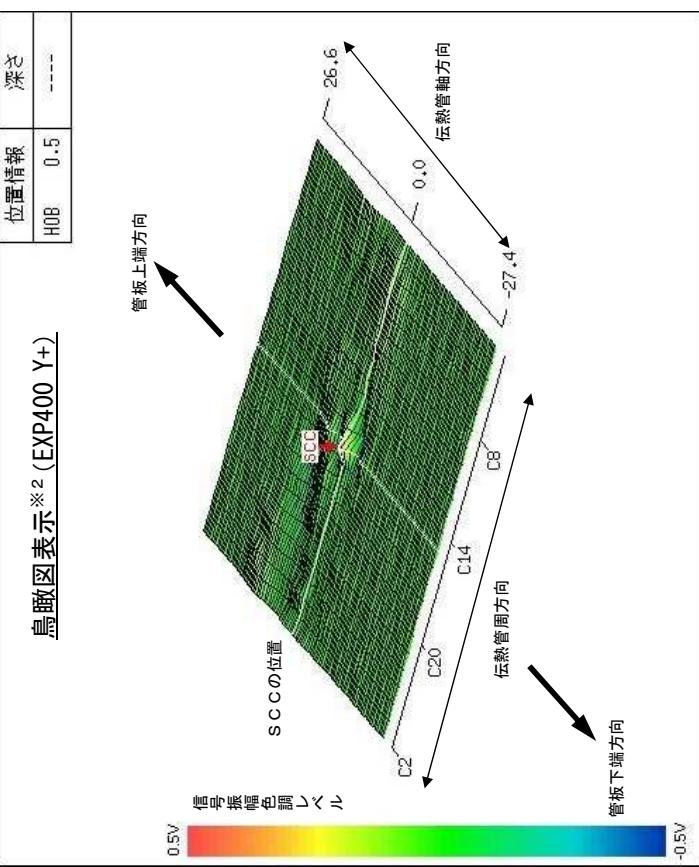
リサーチュ表示※1 (A-SG X9, Y2)

400kHz ※3 リサーチュ波形の位相から内面軸方向きずパターンを示している。

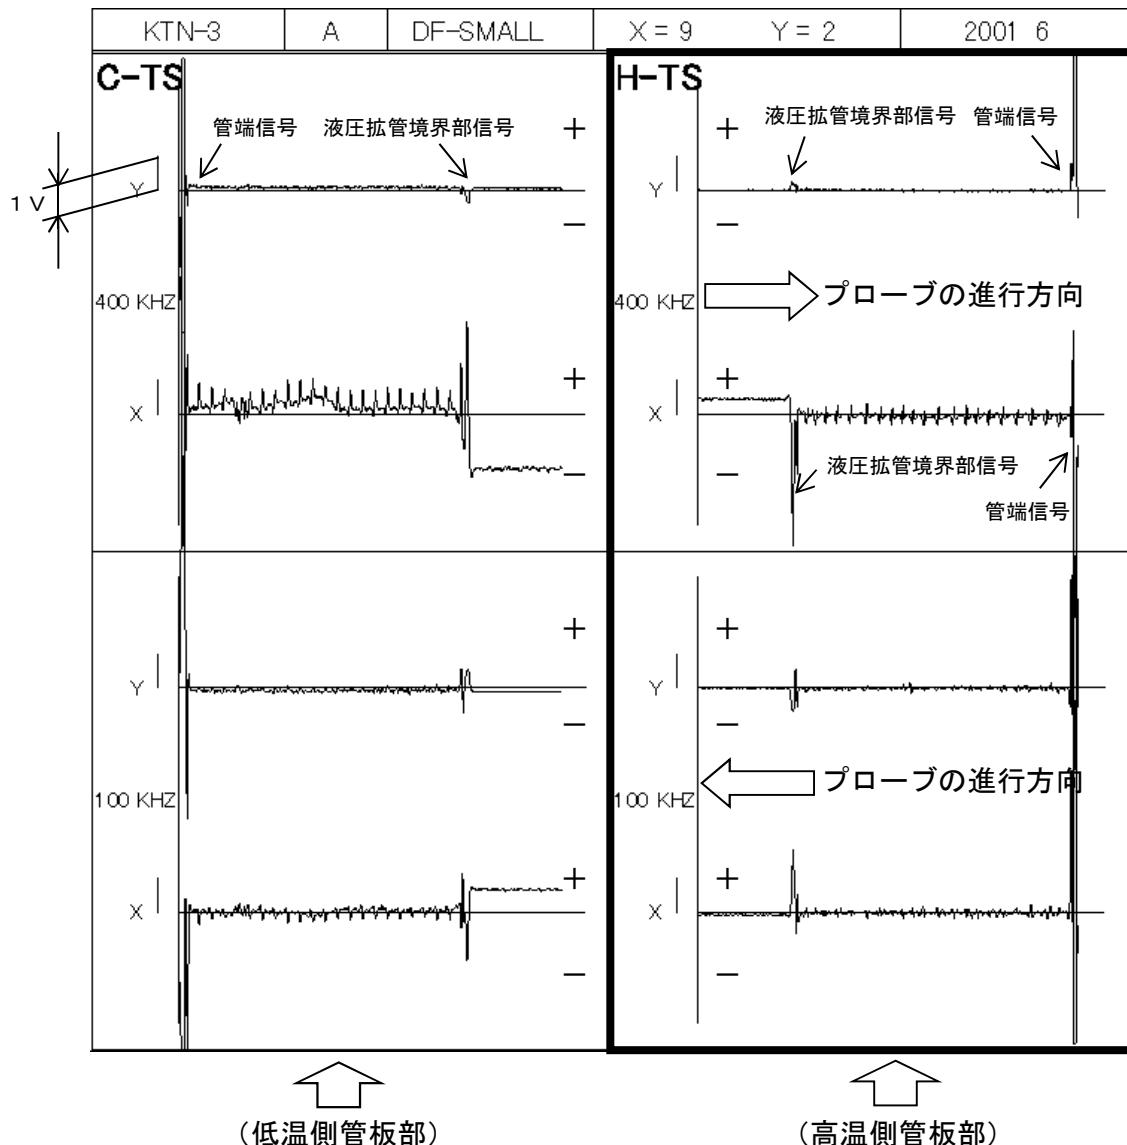
当該管のショットピーニング施工前のD F-E C T^{*}波形 (A-S G X 9, Y 2)

第13回定期検査にショットピーニング施工する前に実施したD F-E C Tの波形を確認したところ、当該伝熱管 (A-S G X 9, Y 2) の高温側管板部には有意な信号指示は確認されなかった。

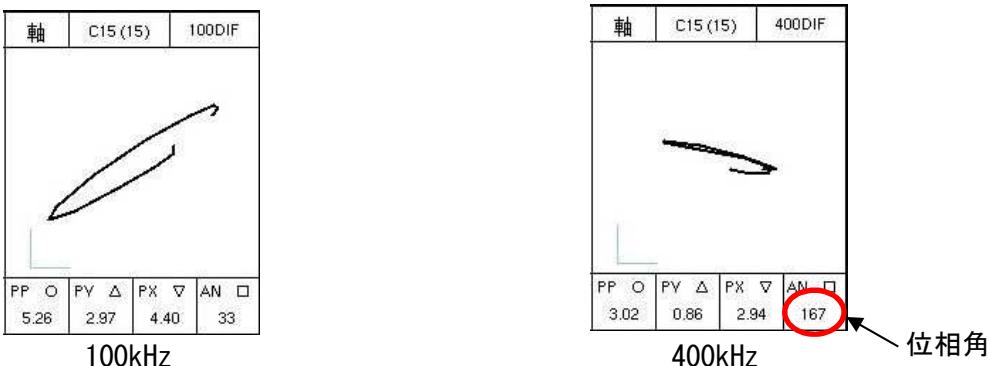
(今回の信号 A-SG X9, Y2)

100kHzにて管板上端信号に内面きず信号の影響が示されており、400kHzにて内面きずの特徴を示す位相角を有している。

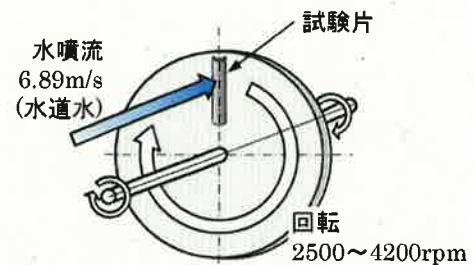
インコネル TT 600 製伝熱管のエロージョンが発生する限界流速は約 70m/s 以上であり、拡管部の実機流速は平均 [] であることからエロージョンの発生可能性は小さい。

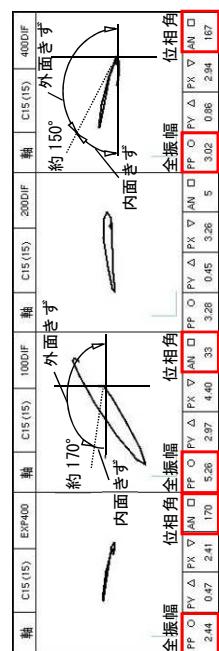
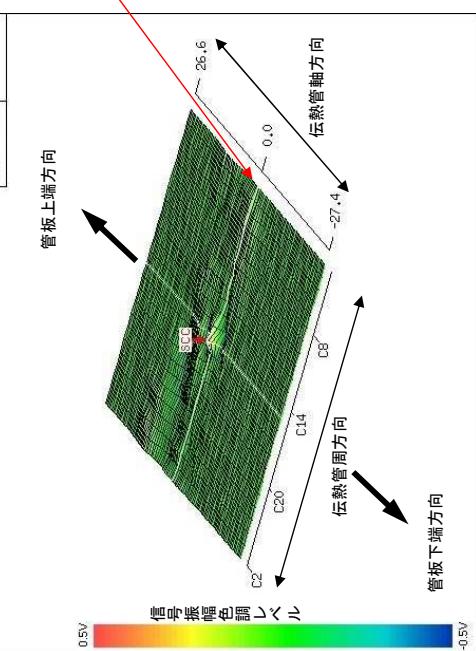
リサーチュ波形 (A-SG X9, Y2)

有意な信号指示をリサーチュ（信号表示）、鳥瞰図表示で分析した結果、400 kHz^{※1}において伝熱管内面軸方向きの特徴を有していた。また、部位は高温側伝熱管のローラーブランケット（22ピッチ）であり、高浜発電所3号機 第23回定期検査で認められたものと同様である。

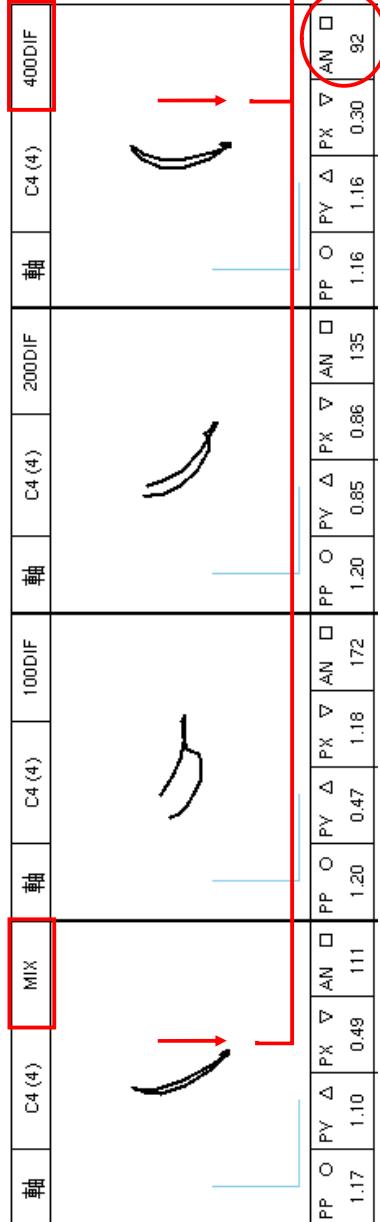
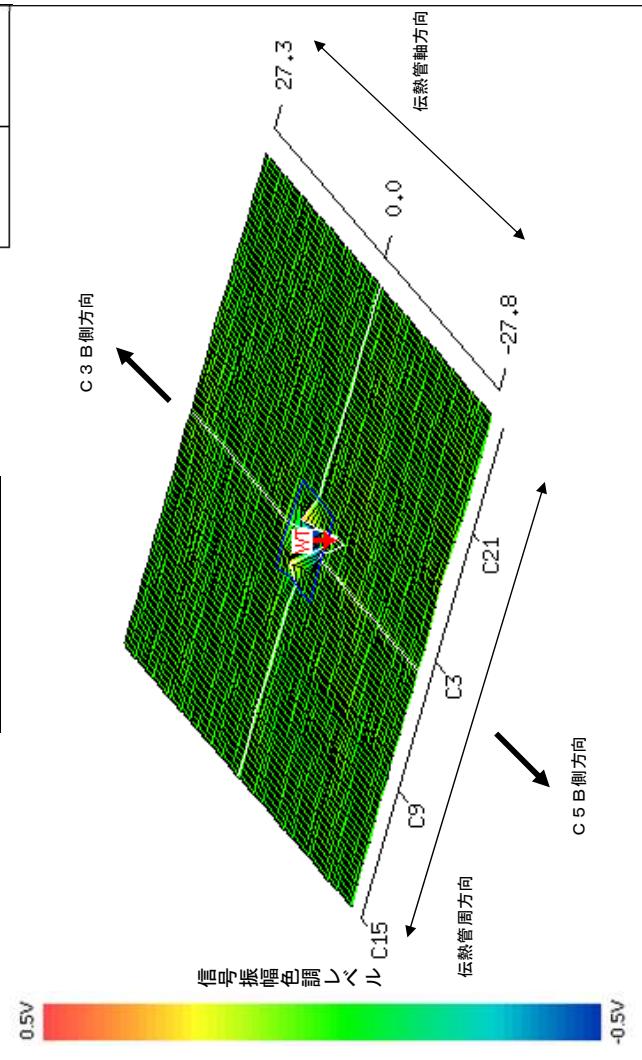
当該管リサーチュ表示 (A-SGX9, Y22)

校正用試験片の DENT 信号と今回の当該信号を比較したところ、DENT 信号は“全振幅を直線で結ぶと、位相角がほとんど 0° となる”という特徴を持つているが、今回の当該信号は Y 方向の位相角を示しており、DENT 信号の特徴を持たず外周方向きずの特徴を持っていると言える。そのため、DENT 信号のような局所変形ではないと考える。

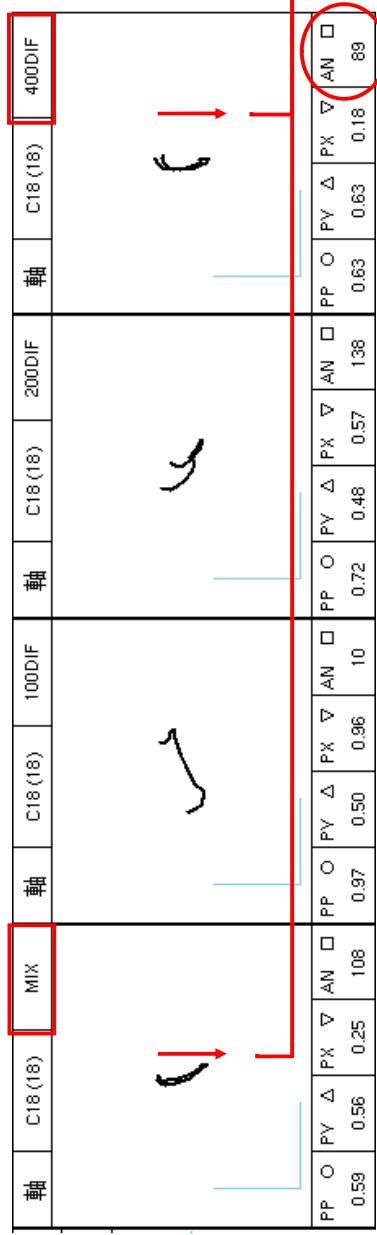
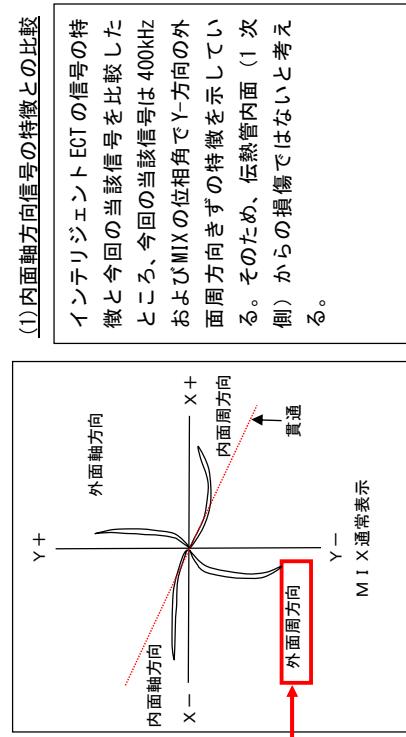
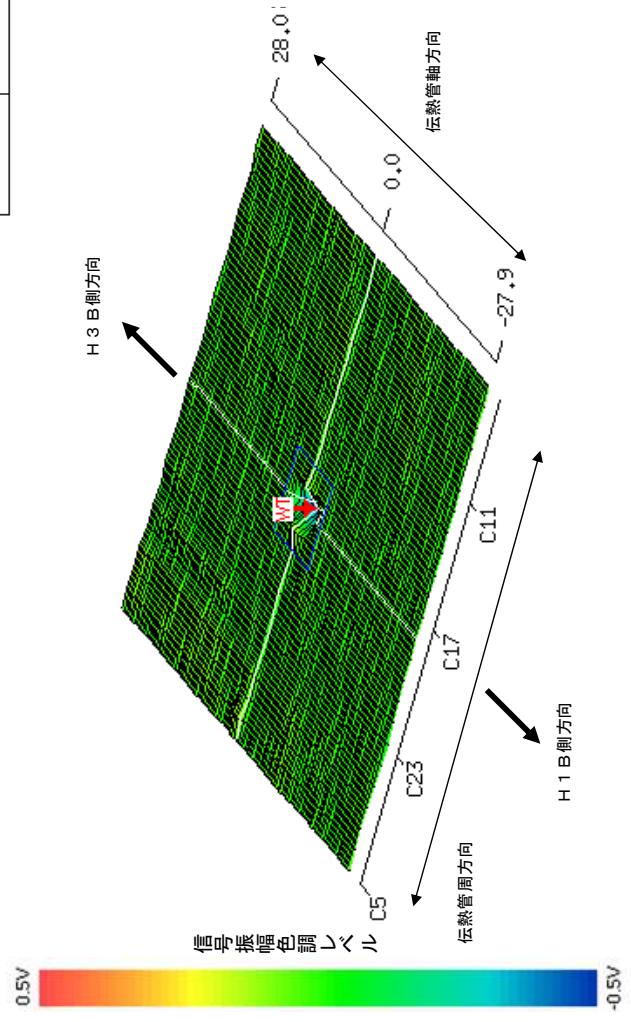
当該管リサーチュ表示(B-SG X 35, Y 32)

校正用試験片の DENT 信号と今回の当該信号を比較したところ、DENT 信号は“全振幅を直線で結ぶと、位相角がほとんど 0° となる”という特徴を持つているが、今回の当該信号は Y 方向の位相角を示しており、DENT 信号の特徴を持たず外周方向きずの特徴を持っていると言える。そのため、DENT 信号のような局所変形ではないと考える。

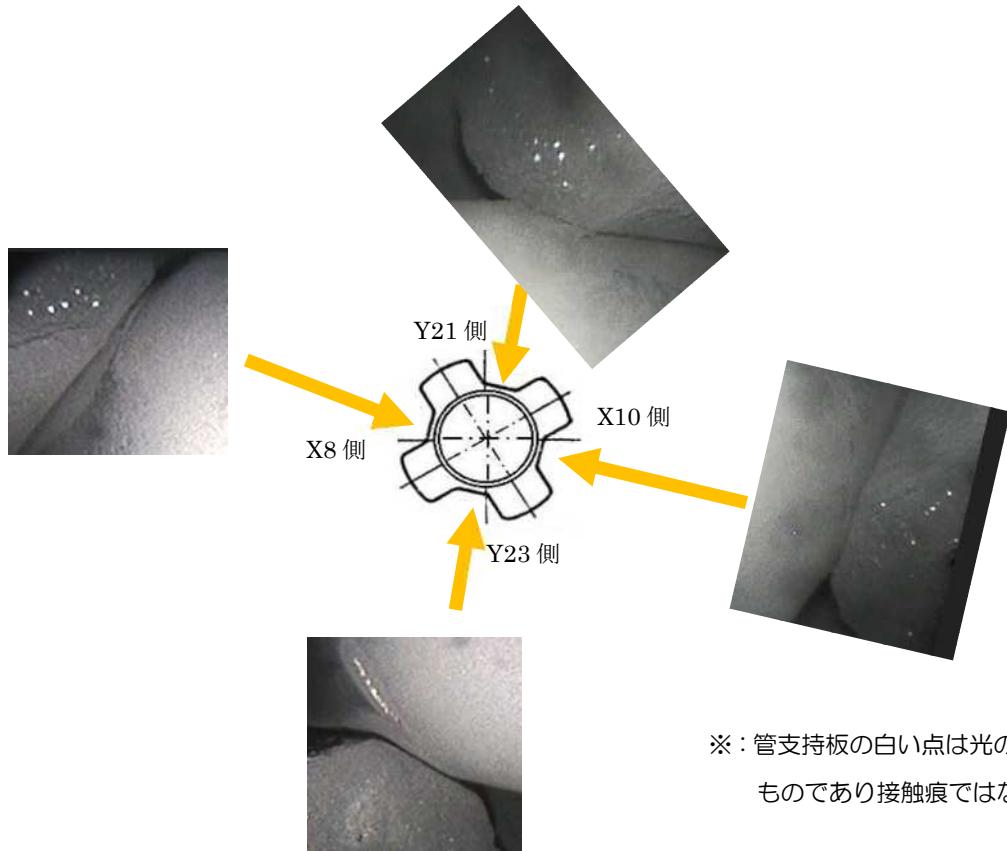
図2 減肉とランド部の位置関係(A-SG X9, Y22)

今回、減肉指示が確認された位置の目視点検を行った結果、図2～図4に示すとおり、減肉は管支持板下端位置にしか発生していない、かつ、ランド部の位置に発生していないことから、前述の傾向とは異なり、減肉が管支持板との接触・摩耗によって発生した可能性はないと考える。

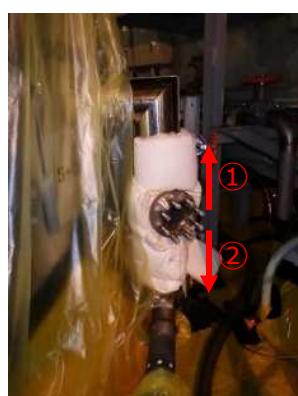
小型カメラを用いた点検結果

1インチ範囲における小型カメラでの点検を実施した結果、異物は確認できなかった。

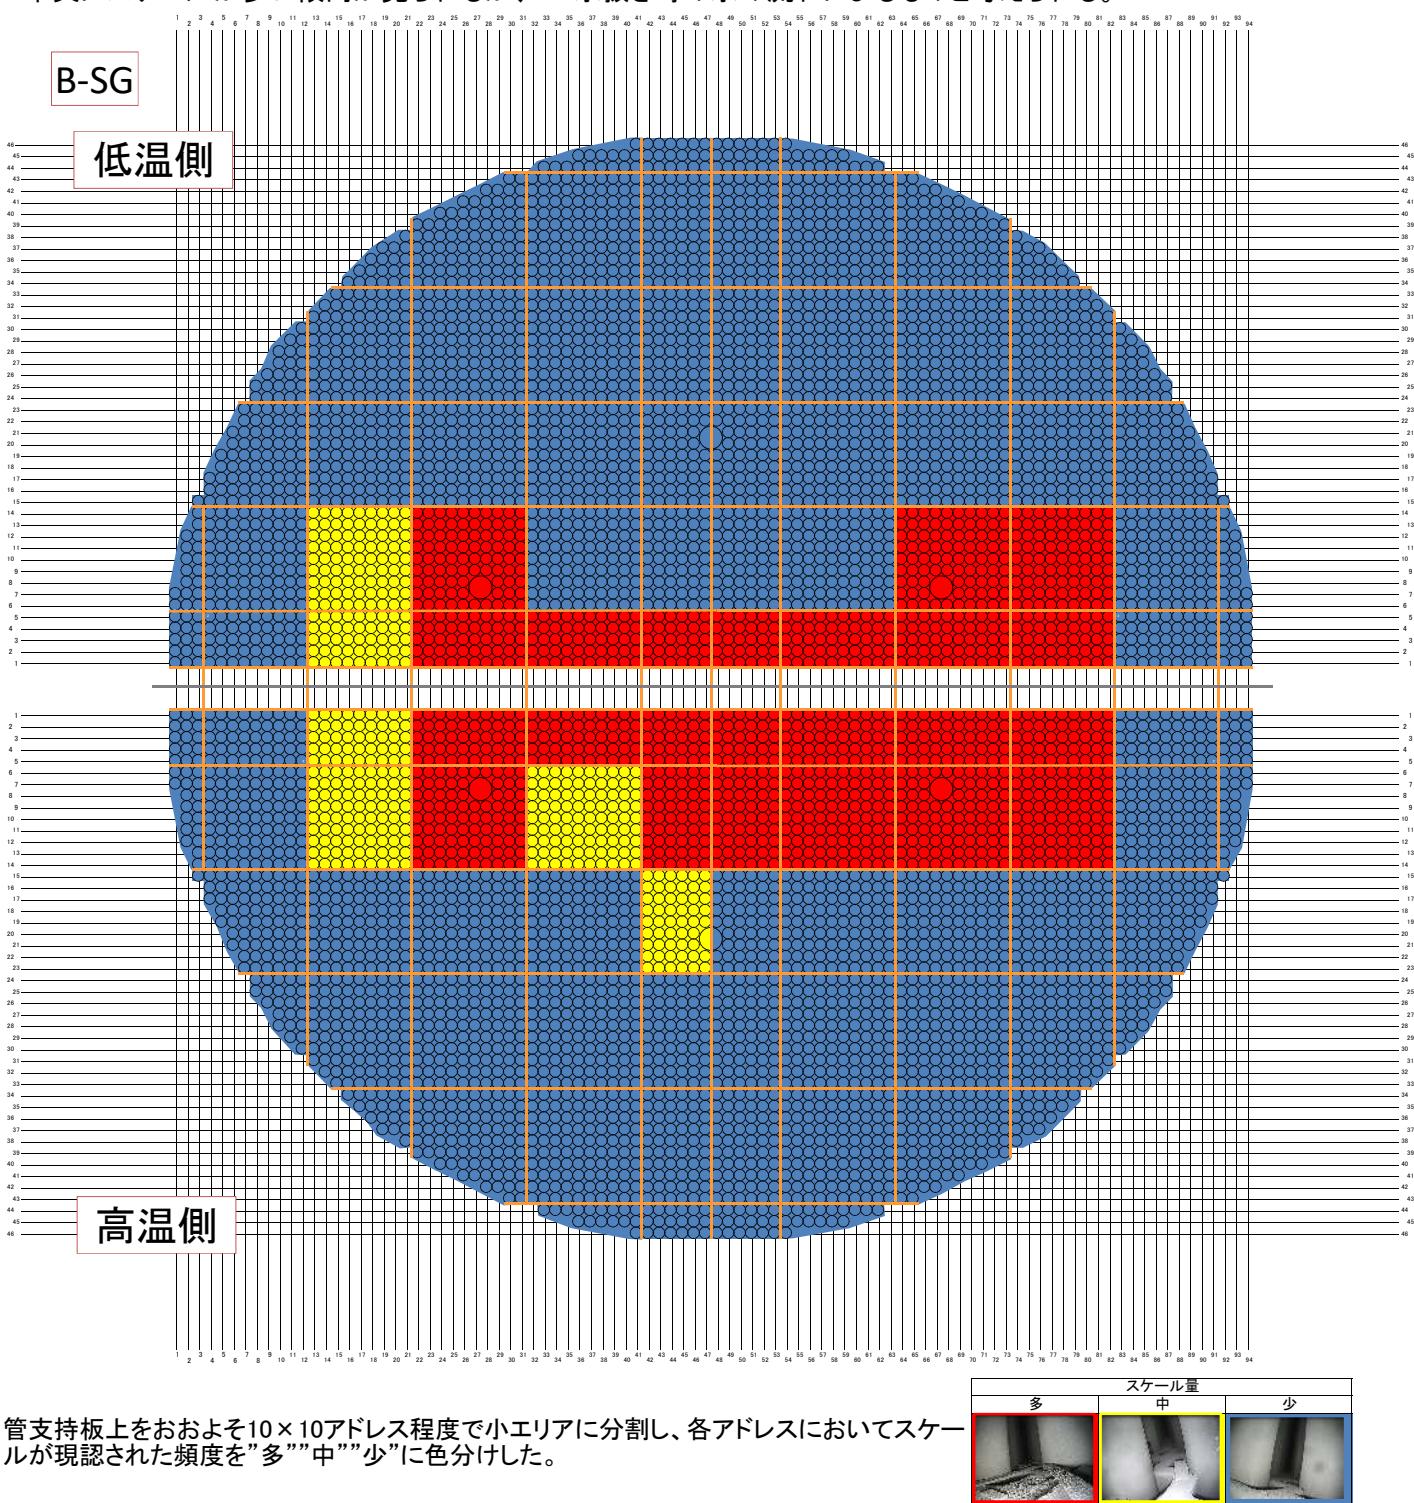
高温側と低温側（水平方向）および管支持板間（上下方向）において、有意な差が無いことを確認した。

中央にスケールが多い傾向が見られるが、SG水抜き時の水の流れによるものと考えられる。

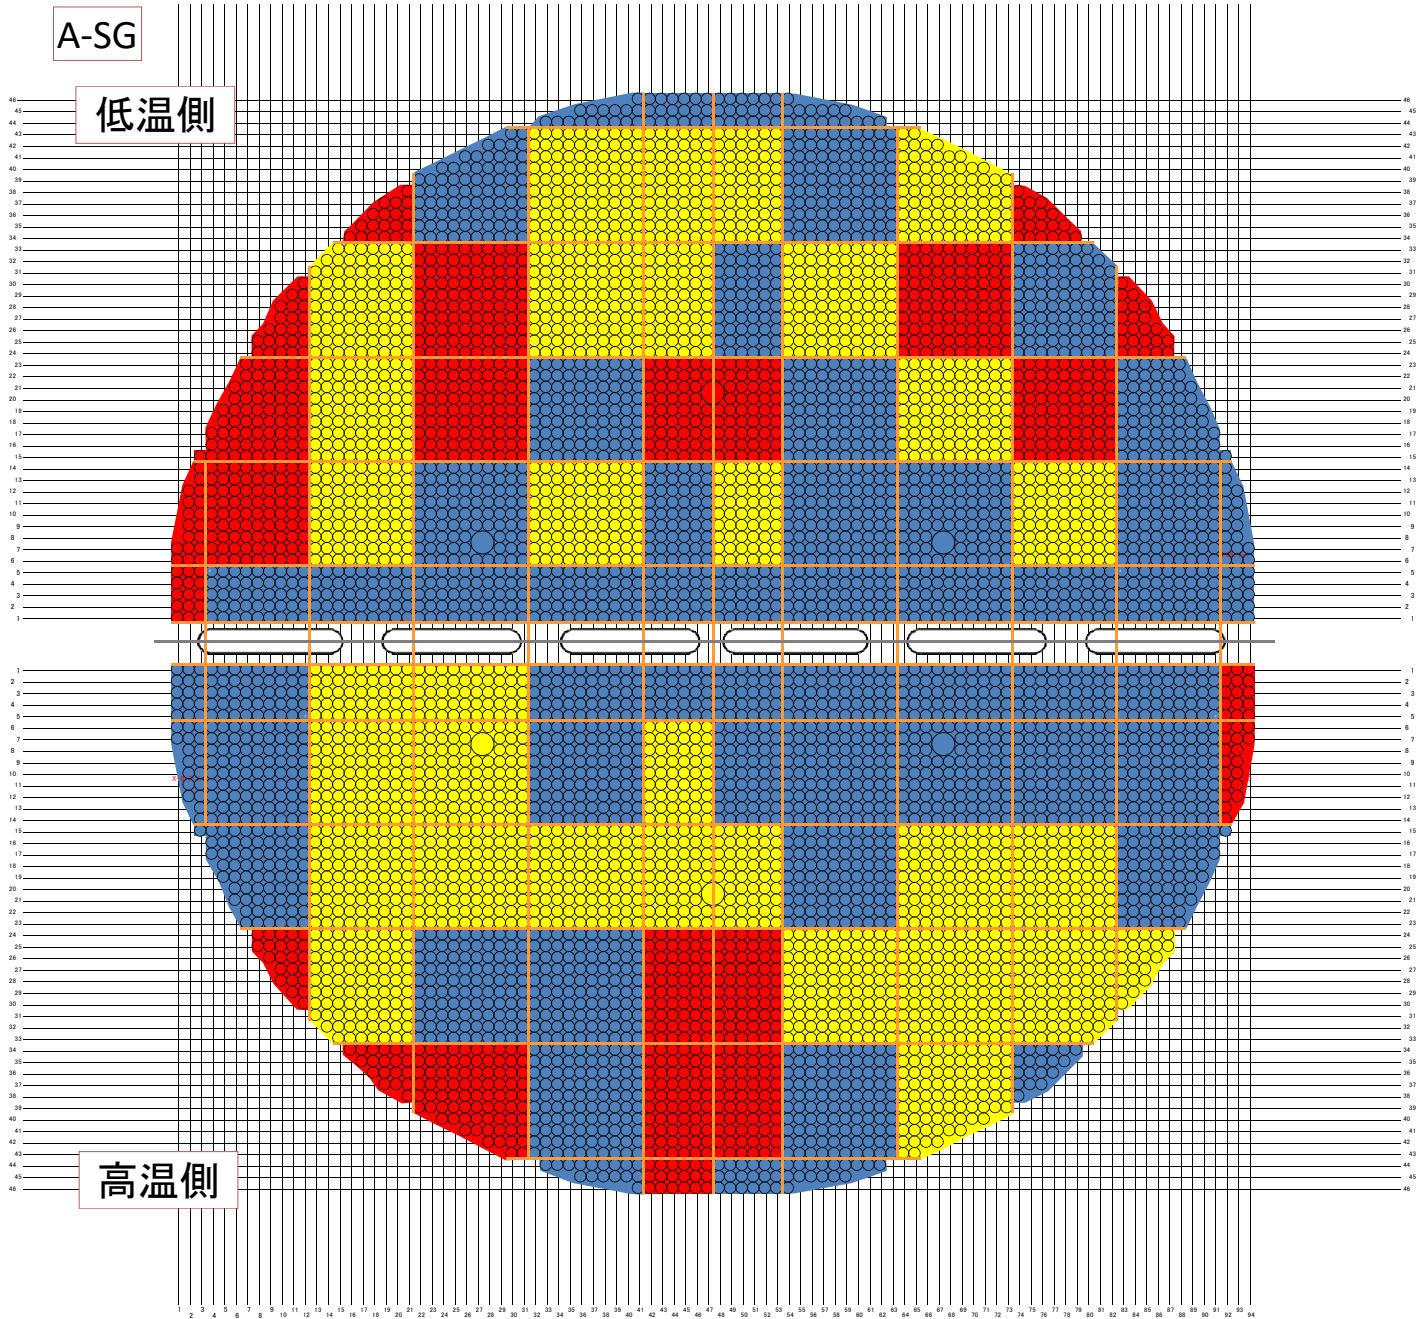
スラッジの分布状況（第三管支持板）

全体的にスラッジが残存していることを確認した。

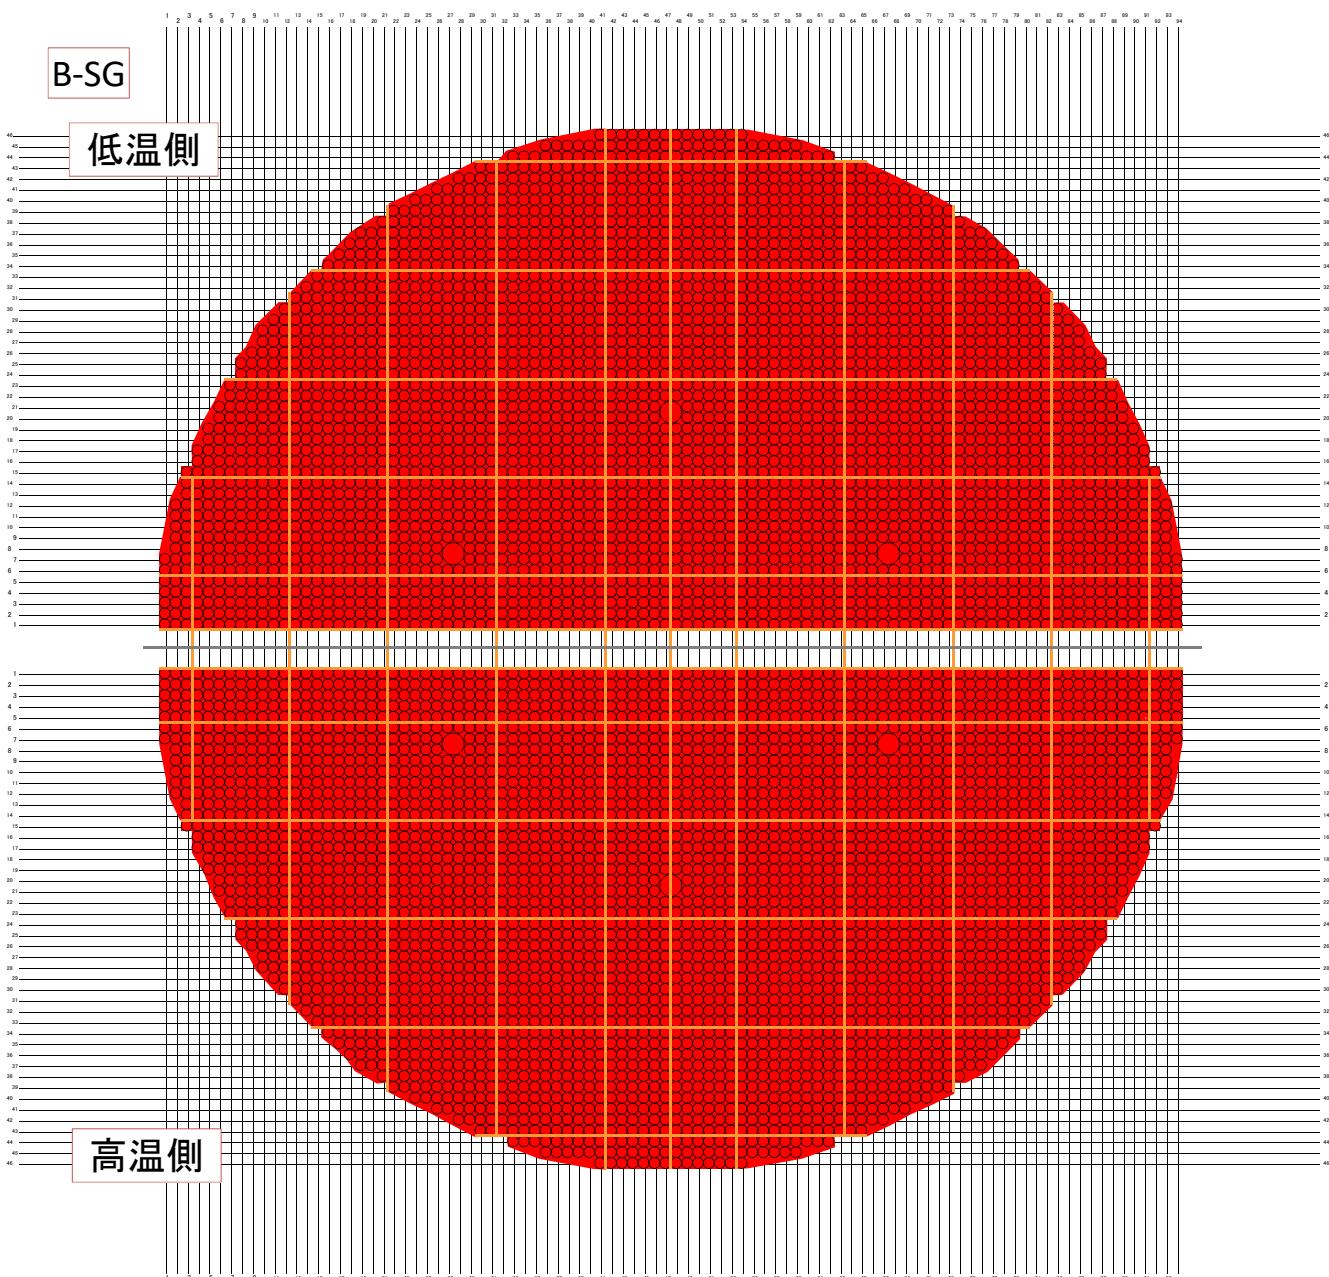
全体的にスラッジが残存していることを確認した。

プラント停止時及びSG器内の水抜き時において、器内全体のスラッジが下側に集まり、全体として多く堆積したものと考えられる。

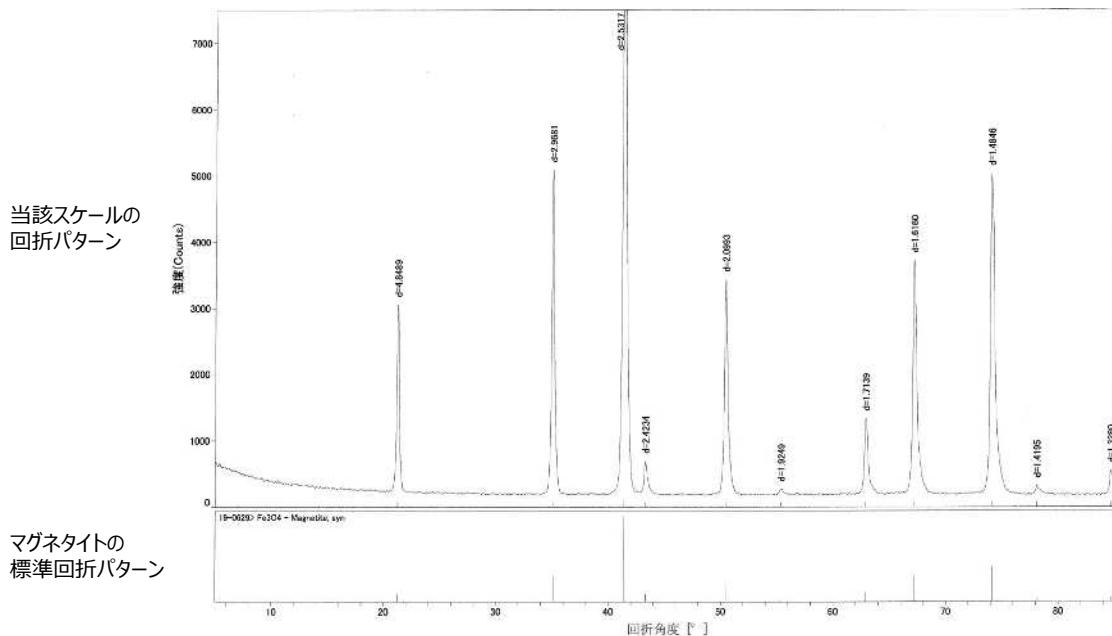
- 回収したスケールについて、X線回折※を用いた表面の化学成分分析を実施した結果、主成分はマグネタイトであり、S G 器内で発生するスラッジと同成分であることを確認した。

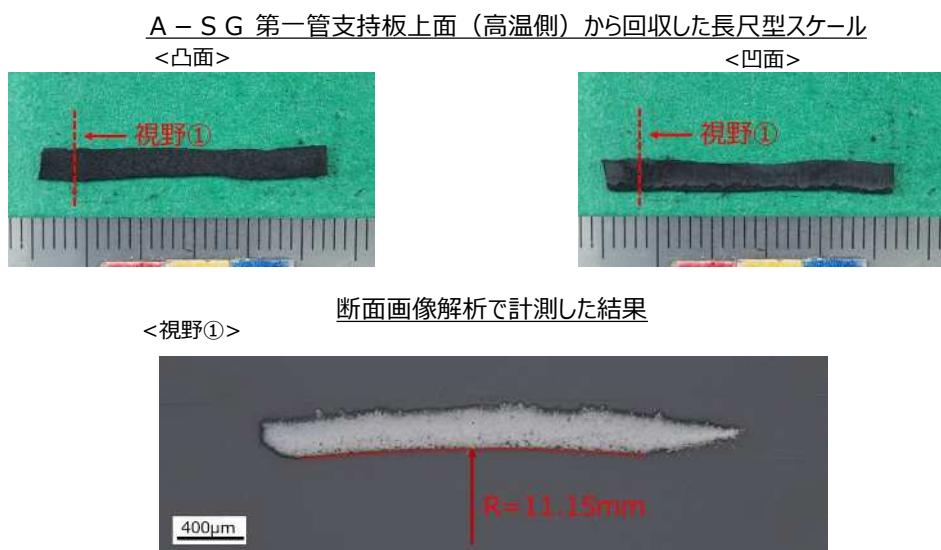
- A – S G の管板、第一管支持板から第三管支持板上面、並びにBおよびC – S G の管板、第一管支持板から第二管支持板上面に残存しているスケールのうち、比較的大きなものを選定し取り出したスケールは、主に多角型、長尺型に分類され、長さが最大のものは、前者が長さ約 17 mm、幅約 10 mm、後者が長さ約 47 mm、幅約 4 mmであり、これらのスケールは管支持板の流路穴よりも大きく、運転中に管支持板下面の伝熱管の隙間に留まることが可能な形状であった。
- また、これらのスケールについては、目視確認の結果、やや湾曲した形状をしており、そのうち各 S G から取り出した9個のスケールについて3次元測定器等により計測した結果、直径約 22.3 ~ 22.6 mm の円筒状に沿った形状であり、伝熱管（円筒）の外径（直径 22.2 mm）に近いことを確認した。

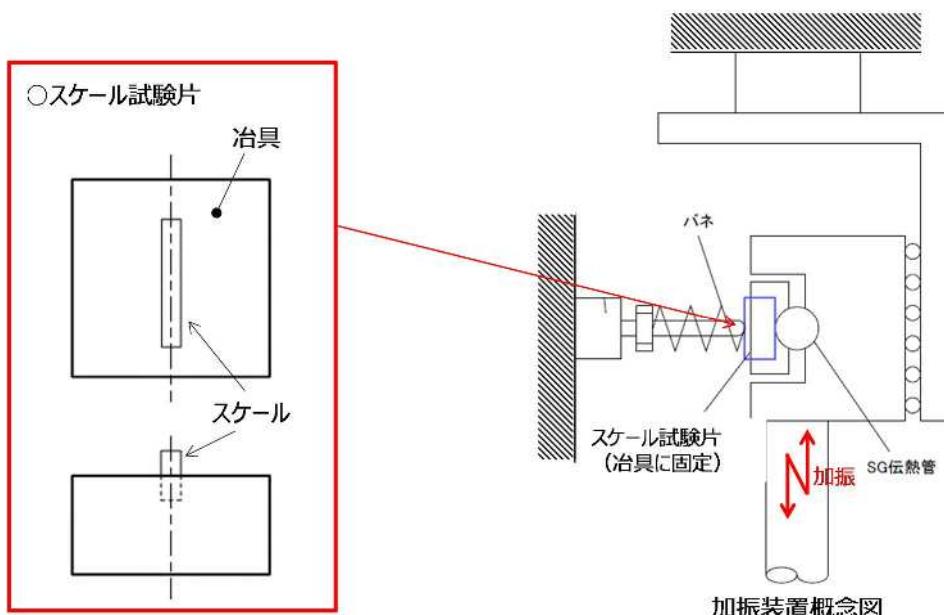
図1 加振装置概念図

加振装置（図1参照）により、伝熱管をスケールに接触させた状態で加振し、スケールの摺動による伝熱管の減肉発生状況を確認する。
