高浜発電所3号機 蒸気発生器伝熱管の損傷について

発電用原子炉施設故障等報告書

件 名	高浜発電所3号機 蒸気発生器伝熱管の損傷について										
事象発生の日時	2022年3月30日 13時00分 (技術基準に適合していないと判断した日時)										
事象発生の場所	高浜発電所3号機 原子炉格納容器内										
事象発生の発電用原子炉施設名	原子炉冷却系統施設 一次冷却材の循環設備 蒸気発生器 (AおよびB)										
事象の状況	<p>1. 事象発生の状況 高浜発電所3号機 (加圧水型軽水炉、定格電気出力87万kW、定格熱出力266万kW) は、2022年3月1日より第25回定期検査中であり、3台ある蒸気発生器 (以下「SG」という。) の伝熱管^{*1}全数について、健全性を確認するため渦流探傷試験^{*2} (以下「ECT」という。) を実施した。 その結果、A-SGの伝熱管2本およびB-SGの伝熱管1本について、有意な信号指示^{*3}が認められた。A-SGの1本は、高温側の管板^{*4}部に管軸方向に沿った内面きずを示す信号指示が認められ、残り1本とB-SGの1本は管支持板^{*5}部付近に外面からの減肉とみられる信号指示であった。 以上から、実用発電用原子炉及びその附属施設の技術基準に関する規則第18条並びに第56条に適合しておらず、実用発電用原子炉の設置、運転等に関する規則第134条に該当することを、2022年3月30日13時00分に判断した。 なお、有意な信号指示ではないものの、A-SGの伝熱管1本について、管支持板部付近の外面に判定基準未満の微小な信号指示が認められた。</p> <p>*1 SGの中で一次冷却材(1次側)と給水(2次側)の熱交換を行う逆U字形の管群。一次冷却材は入口管板部(高温側)から入り、給水と熱交換後に出口管板部(低温側)へ流れる。</p> <p>*2 高周波電流を流したコイルを伝熱管に挿入することで伝熱管に渦電流を発生させ、伝熱管の欠陥により生じる渦電流の変化を電気信号として取り出すことで欠陥を検出する試験 (ECT ; Eddy Current Test)。全周に対して渦電流の発生と検出を別々のコイルを用いた24組のコイルで伝熱管の欠陥による渦電流の変化を信号として検出する。</p> <p>*3 ノイズレベル (雑音信号レベル) を超える信号であって、SG管支持板等の外部構造物あるいは伝熱管の形状等に起因する信号 (疑似信号) ではない信号指示。</p> <p>*4 伝熱管が取り付けられている部品。伝熱管と管板で一次冷却材と給水の圧力障壁となる。</p> <p>*5 伝熱管を支持する部品。</p> <p>2. ECT結果 (1) 検査期間 2022年3月16日～2022年

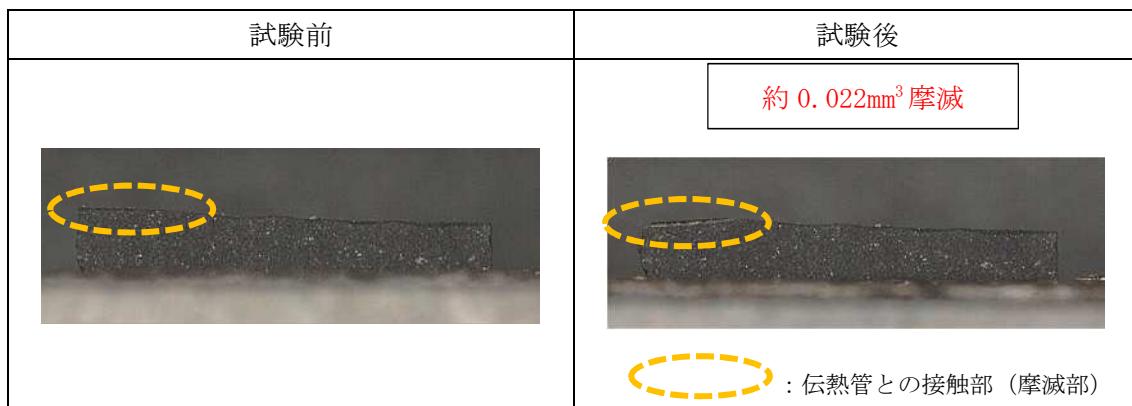
図2 摩耗試験前後のスケール試験片外観（回収スケールの一例）

試験後の伝熱管の減肉量とスケールの摩滅量を測定した後、体積比をとって結果を整理した。スケール及び伝熱管の試験前後の外観を図2及び3に示す。

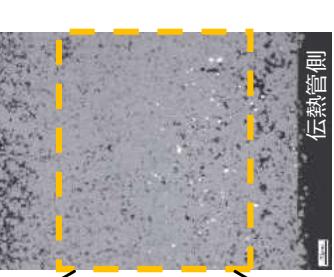
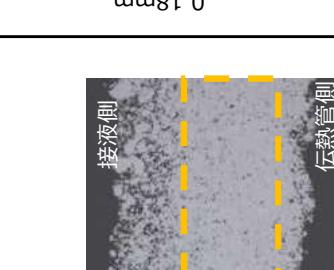
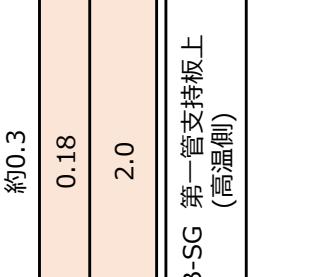
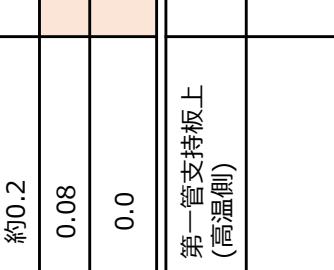
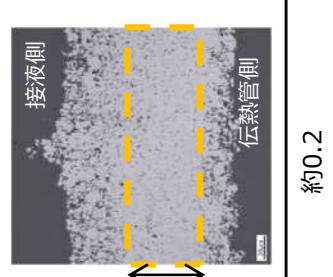
スケール回収位置	A-SG 第一管支持板上 (高温側)	A-SG 第一管支持板上 (高温側)	A-SG 第二管支持板上 (高温側)	A-SG 第二管支持板上 (高温側)	A-SG 第一管支持板上 (高温側)
断面ミクロ画像

スケール120個を対象に断面観察を行った結果、稠密層（密度の高い酸化鉄の層）厚さが0.1mm以上のスケールを42個確認した。

スケール厚さ(mm)	約0.3	約0.3	約0.2	約0.2	約0.3
稠密層厚さ(mm)	0.14	0.14	0.10	0.08	0.18
摩耗体積比 (伝熱管/スケール)	0.5	0.0	0.0	0.0	2.0
スケール回収位置	A-SG 第一管支持板上 (低温側)	A-SG 第一管支持板上 (高温側)	A-SG 第二管支持板上 (低温側)	B-SG 第一管支持板上 (高温側)	B-SG 第一管支持板上 (高温側)
断面ミクロ画像

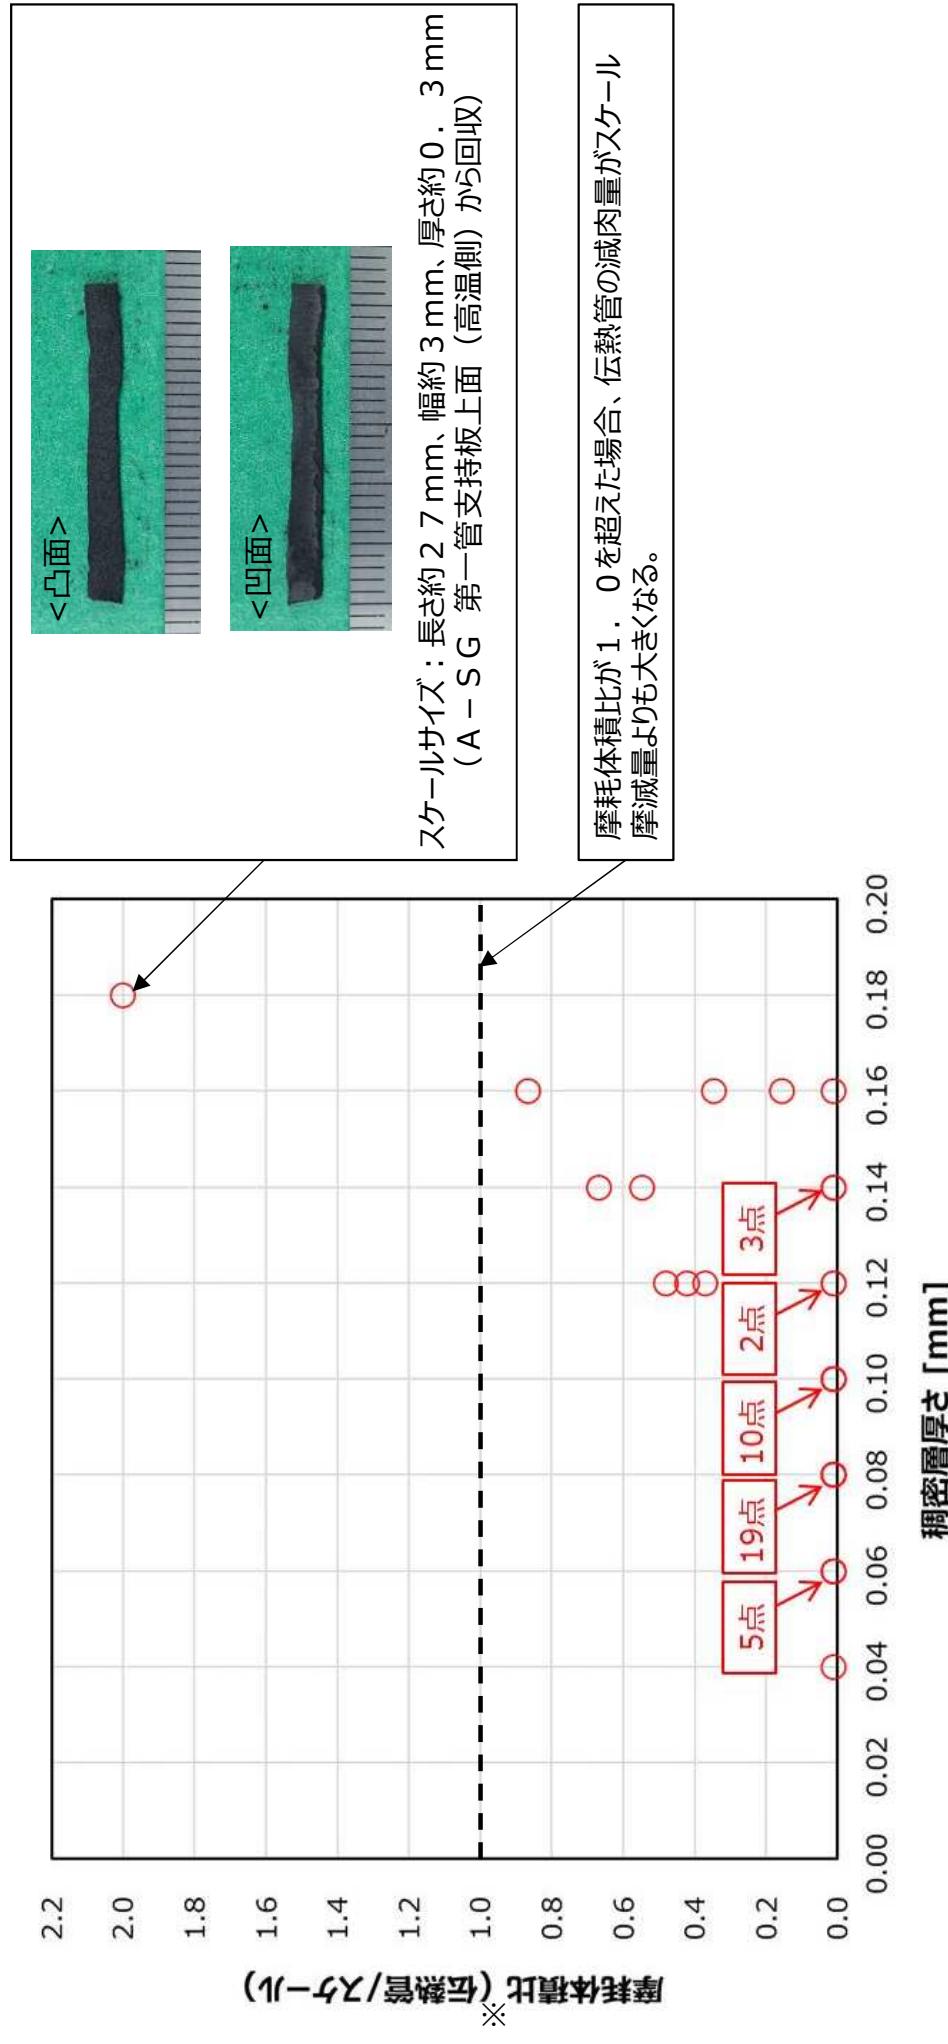
回収したスケールの断面観察結果および摩耗試験結果 (13/13)

比較的大きなスケール50個を対象に摩耗試験を行い、伝熱管とスケールの摩耗体積比を調査した結果、伝熱管の減肉量がスケール摩減量よりも大きくなるスケールを1個確認した。

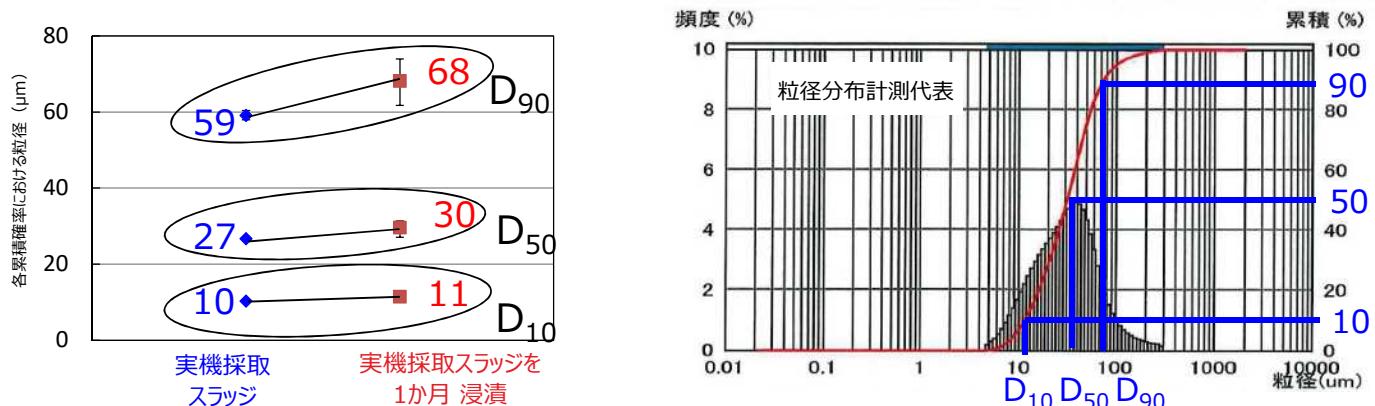
(2) 粒径分布計測 (プロット：3回繰り返し計測平均値, エラーバー：3回計測の最大値, 最小値)

・浸漬試験後に粒径の分布計測を行った結果、有意な粒径増加が認められたことから、長期停止がスケール性状に及ぼす影響は、粒が大きくなることであると推定した。

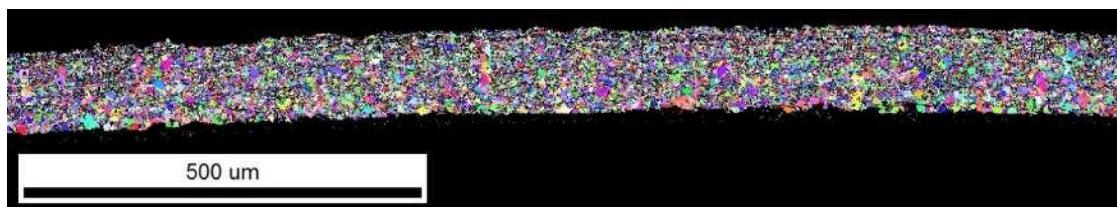
長期停止前スケール断面粒観察結果
(大飯発電所3号機第16回定期検査時)

・電子線後方散乱回析法(EBSD)[※]により長期停止前後のスケール断面を観察した結果は以下のとおりである。

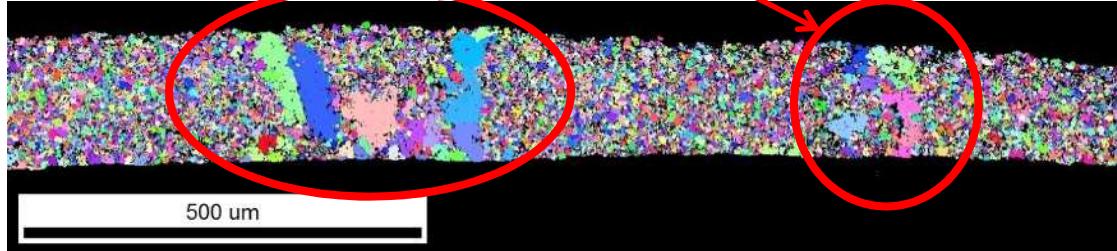
長期停止後スケール断面粒観察結果
(大飯発電所3号機第18回定期検査時)

長期停止後に長期停止前に比べ、大きな粒が認められる

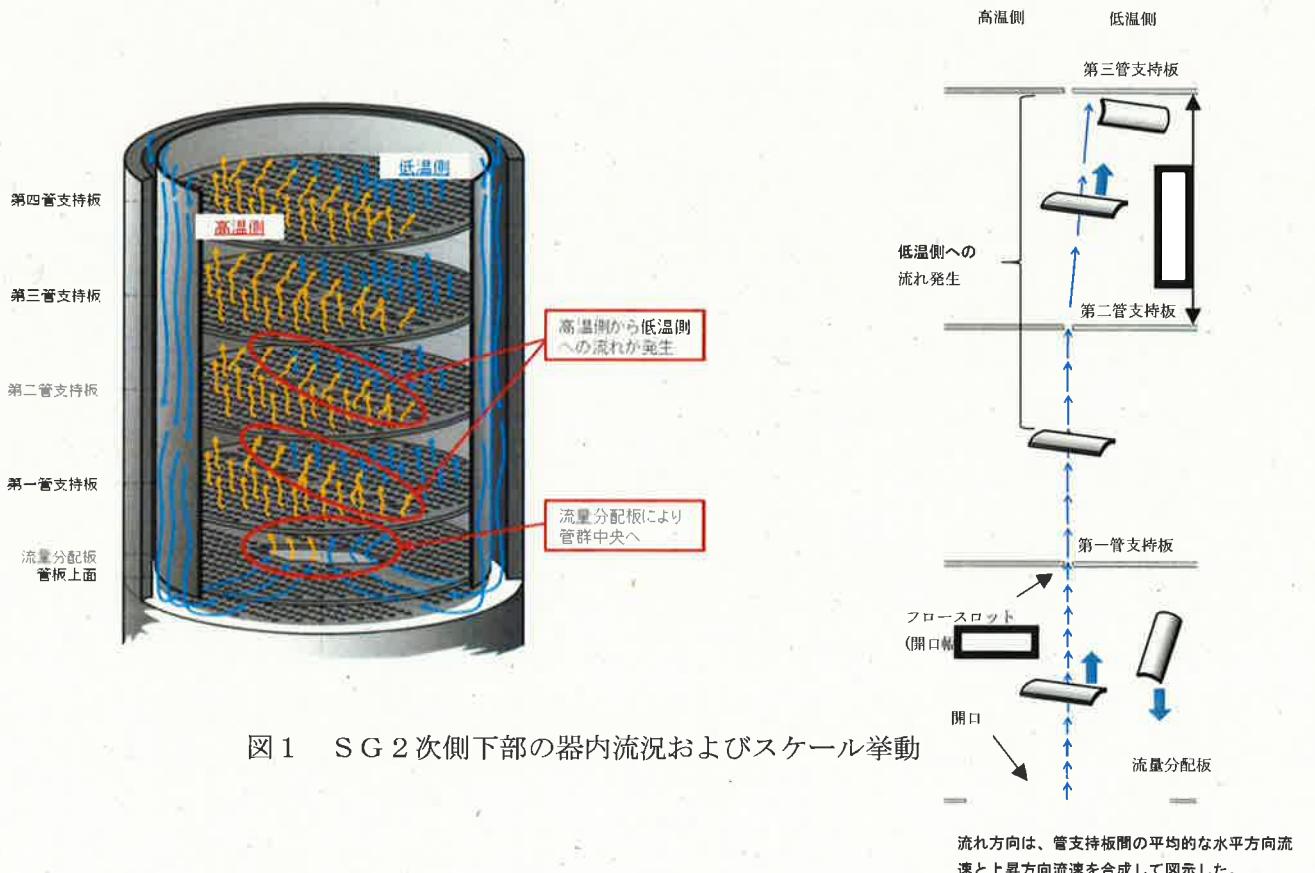
図 1 SG 2 次側下部の器内流況およびスケール挙動

運転中の SG 2 次側器内の流況下では、流体抗力がスケールの落下力を上回ることから、管板直上で発生したスケールの場合、管群内の上昇流に乗って流量分配板および各管支持板フロースロット部を通過し、減肉箇所へ到達したことが考えられる。第一管支持板より上方では、管群の高温側と低温側の圧力損失差から、高温側から低温側への水平方向流があることから、第一管支持板および第二管支持板フロースロット部を通過したもののが第三管支持板の低温側下面に至ったものと推定される。

なお、第一管支持板上方または第二管支持板上方で発生したスケールを想定した場合においても、発生したアドレスによっては、同様に管群内の上昇流および高温側から低温側への水平方向流に乗り、フロースロット部を通過し、第三管支持板の低温側下面に至る可能性はあると考えられる。

流れ方向は、管支持板間の平均的な水平方向流速と上昇方向流速を合成して図示した。

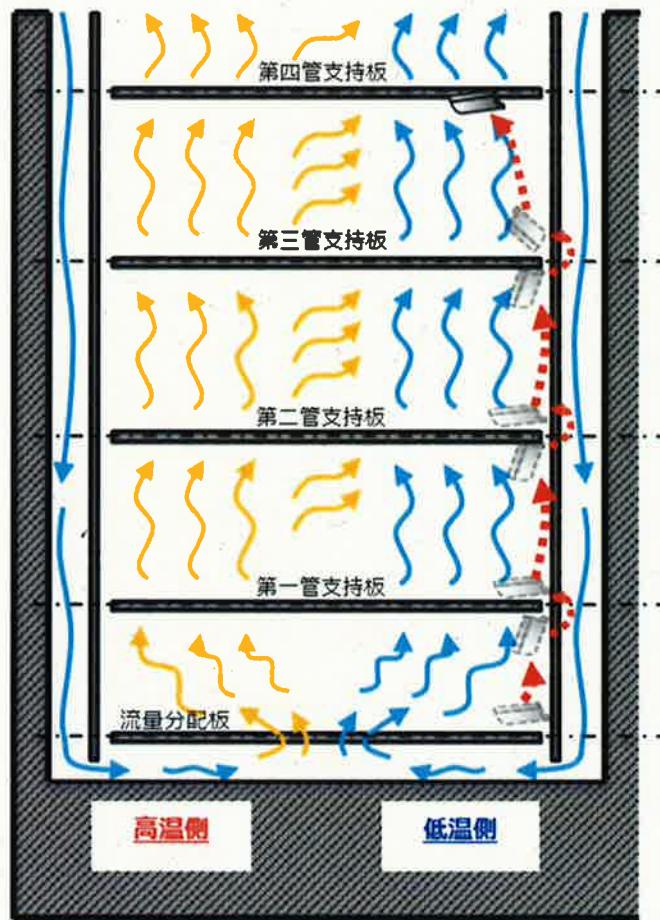
図2 SG 2次側下部の器内流況およびスケール挙動

運転中のSG器内2次側の鉛直方向の流体抵抗力はスケールの重力による落下力より大きい。また、管支持板側面と管群外筒の間にある幅□の隙間があり、図3に示すように第三管支持板上では、外周部から管群内部に向かう流れがあることを流動解析によって確認していることから、上昇流に乗ったスケールが第三管支持板側面と管群外筒の間を通過した後、管群内を上昇しながら内側に向かう水平流れの影響を受けて当該部へ到達したと考えられる。

なお、第一管支持板上方または第二管支持板上方で発生したスケールを想定した場合においても、発生したアドレスによっては、上昇流に乗り、支持板側面と管群外筒を通過し、第四管支持板下面に至る可能性はあると考えられる。

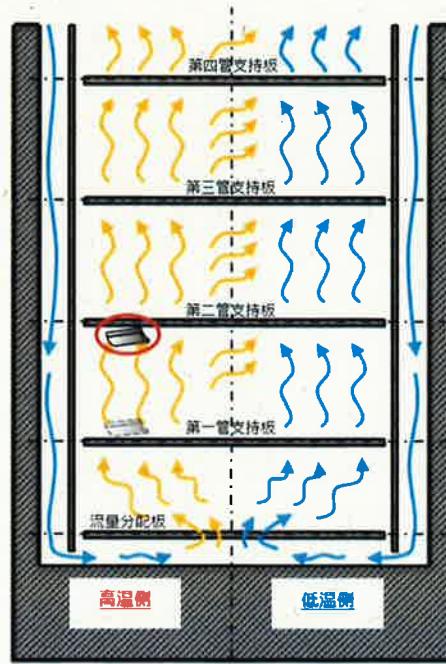
図4 SG 2次側下部の器内流況およびスケール挙動

図4に第二管支持板下面に到達するスケールの推定される挙動を示す。

当該部直下近傍の第一管支持板上面に残存していたスケールが運転中の上昇流に乗つて当該部の管支持板下面に到達したと考えられる。

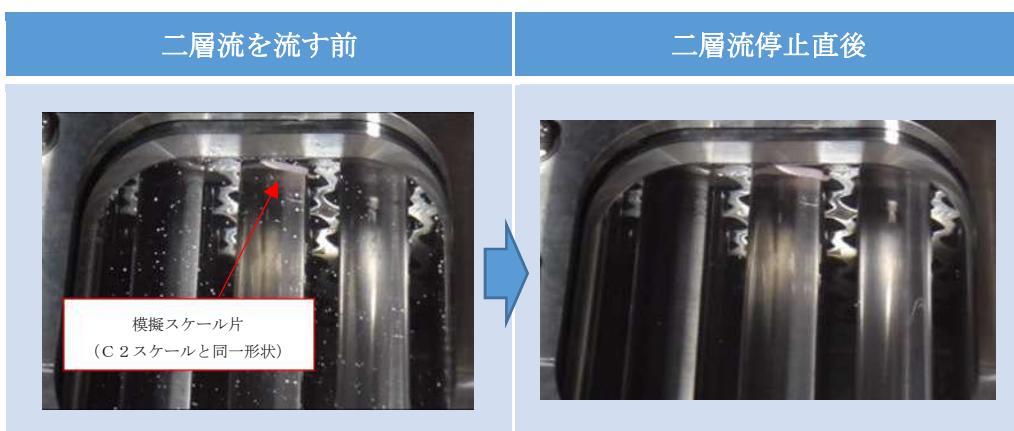
<C 2スケールと伝熱管X 5 5, Y 8との接触状態を想定>

以上の結果から、今回の原因と考えられるスケールは、SG器内で伝熱管から剥離後に管群内の上昇流および高温側から低温側への水平方向流に乗って第三管支持板低温側下面に到達し、伝熱管との接触状態が実機二相流中においても維持された可能性があるものと推定した。

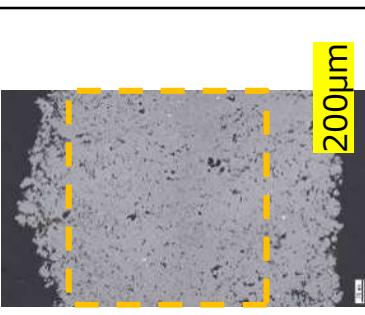
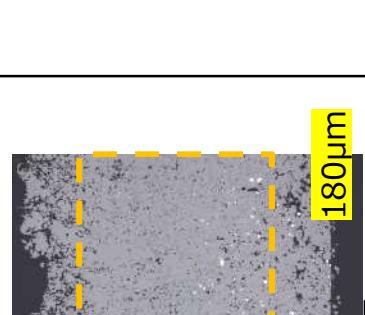
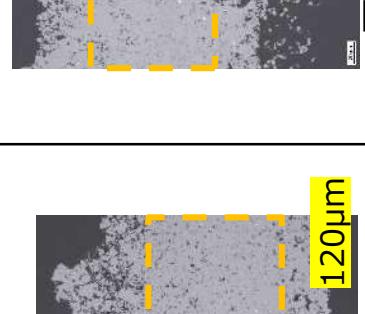
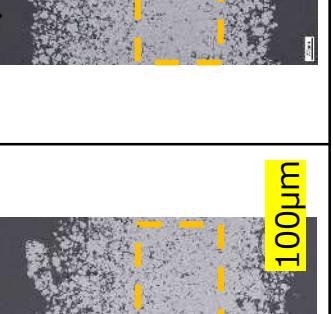
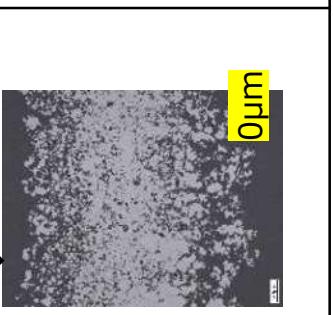
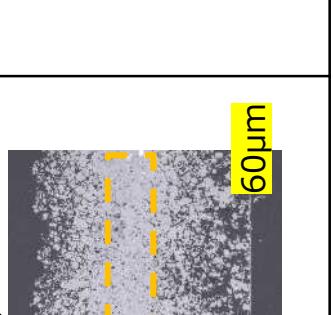
- また、スケール上にスラッジが堆積しているような状況では、さらに効果が低減する傾向を確認した。

↓ 40μm減
			↓ 20μm減	
			↓ 120μm減	
			↓ 200μm減	
				↓ 稠密層厚さ

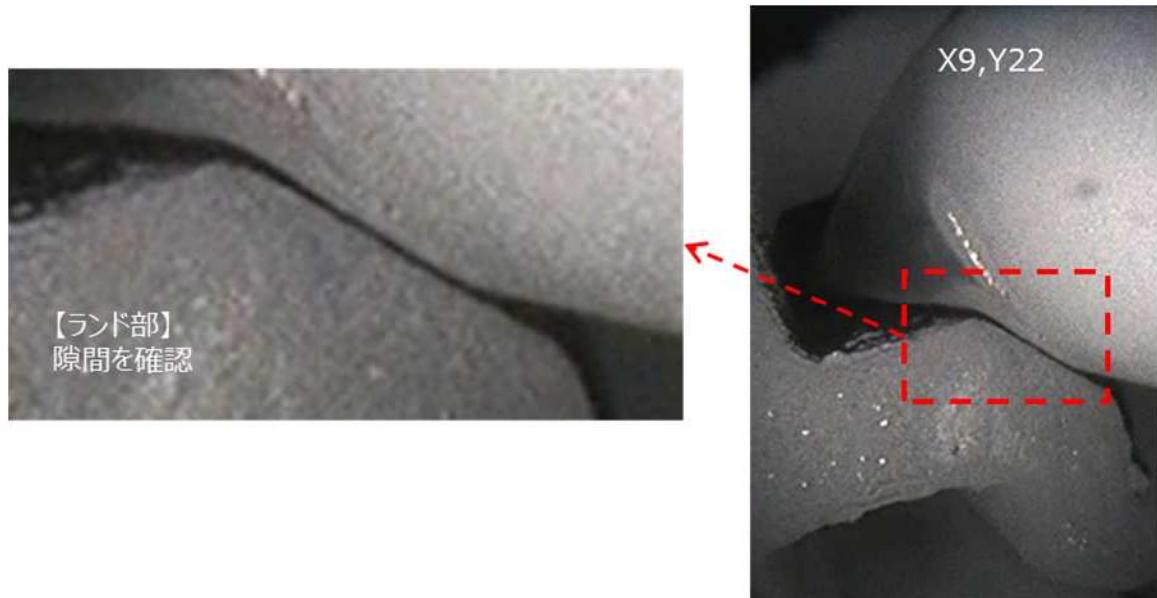
図3-1 伝熱管とランド部の隙間確認結果 (A-SG : X9, Y22)

そこで、本想定の実機との整合性を確認するため、減肉が認められた伝熱管について、管支持板のBEC穴ランド部との隙間を目視にて確認した結果、一定の隙間が認められた（図3参照）。

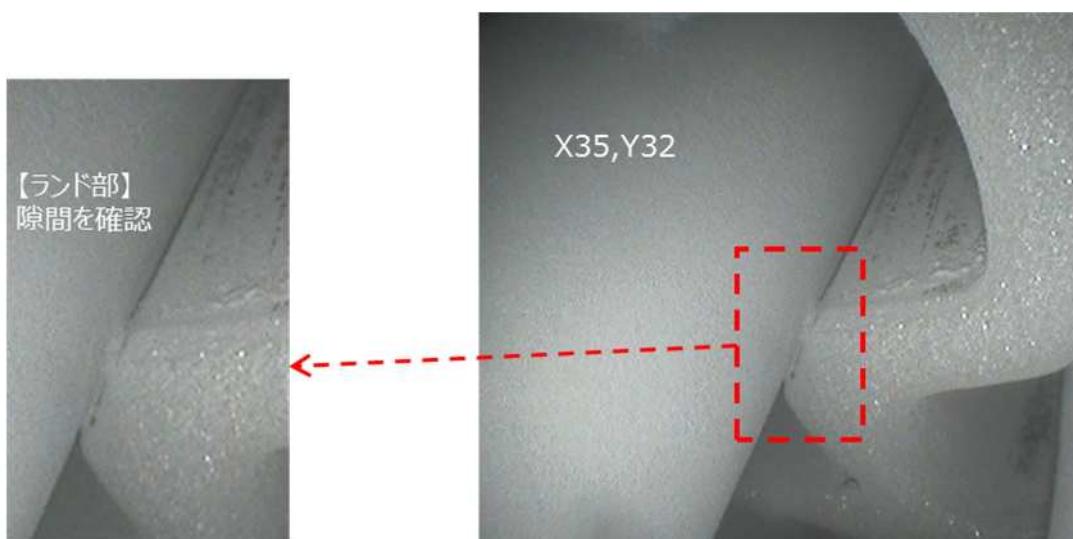
図3-3 伝熱管とランド部の隙間確認結果 (B-SG : X35, Y32)

この確認結果より、本想定は実機と整合しているものとし、今回外面減肉が見つかった3本の伝熱管についてワークレートの試算^{*6}を行った（表2参照）。その結果、伝熱管振動の場合はスケール片振動のケースに比べて十分大きなワークレートが得られることを確認した。

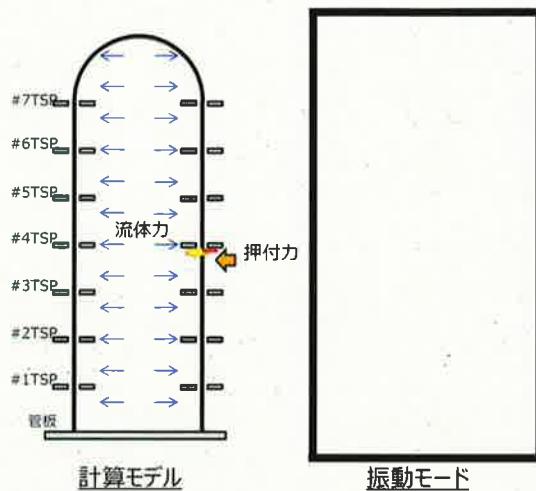
図6 振動応答解析結果（A-SG : X9, Y22）

- ・振動応答解析の計算モデルには、スケールの接触・摺動を考慮し、管支持板下面の位置でスケール片から押付力を受けるものとする。
- ・参1-2. 項で算出した励振力を入力して振動応答解析を行い、時間とともに変化する摺動距離、押付力を算出し、それらを積算することでワークレートを算出する。

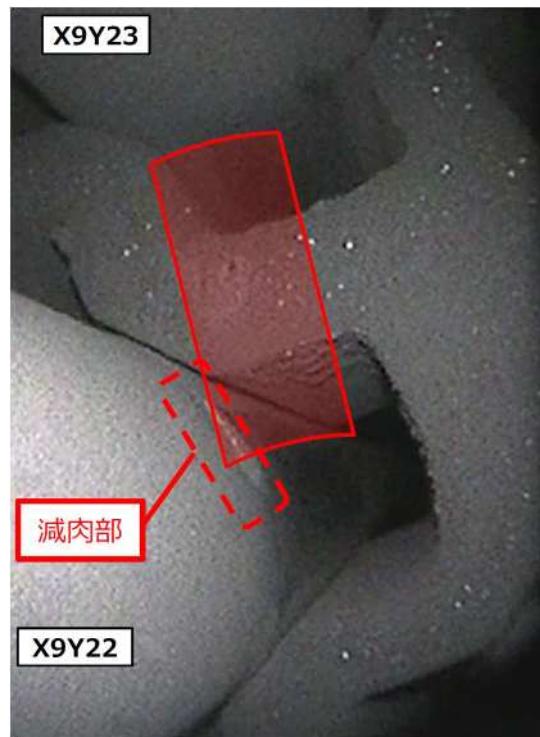
図1-1 スケールの接触状態の推定 (A-SG : X 9 , Y 2 2)

伝熱管の減肉位置や減肉形状から、スケールの接触状態を図1-1～3のように推定した。

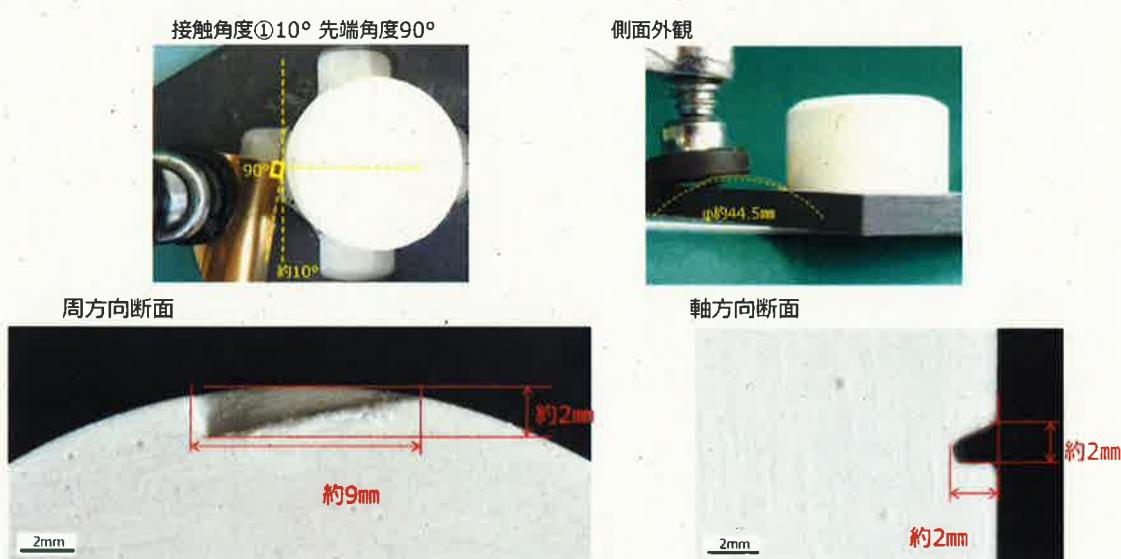
図 3-1 減肉試験で取得した減肉形状 (A-SG (X 9, Y 2 2))

減肉試験によって得られた、A-SG (X 9, Y 2 2 および X 5 1, Y 8) および B-SG (X 3 5, Y 3 2) の各減肉形状をそれぞれ図 3-1、図 3-2 および図 3-3 に示す。また、それぞれ取得した減肉形状の寸法を実機相当に補正し整理した結果を表 3-1 に示す。

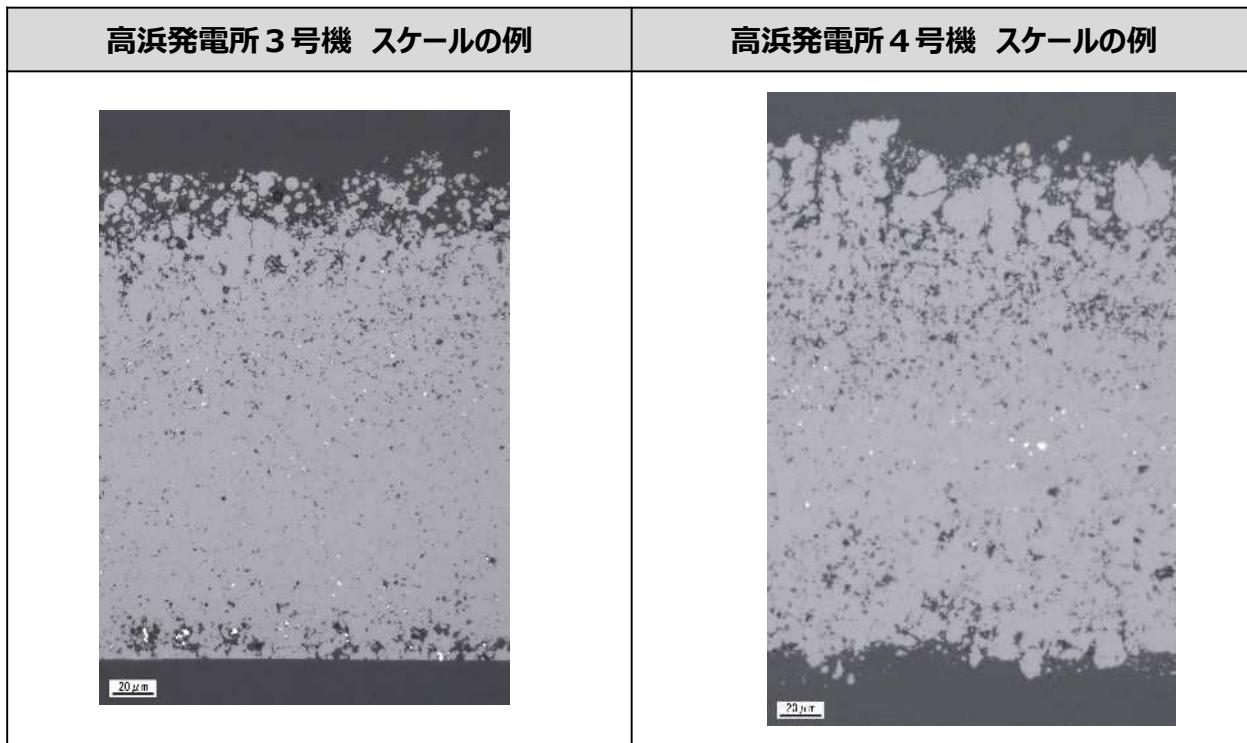
- 高浜発電所3号機および4号機の第二管支持板上面から回収したスケールの断面ミクロ観察を行った結果、両者の性状は同等であり、稠密層が主体であることを確認した。（高浜発電所4号機のSG伝熱管外面損傷（2020年）の原因調査の過程で確認）

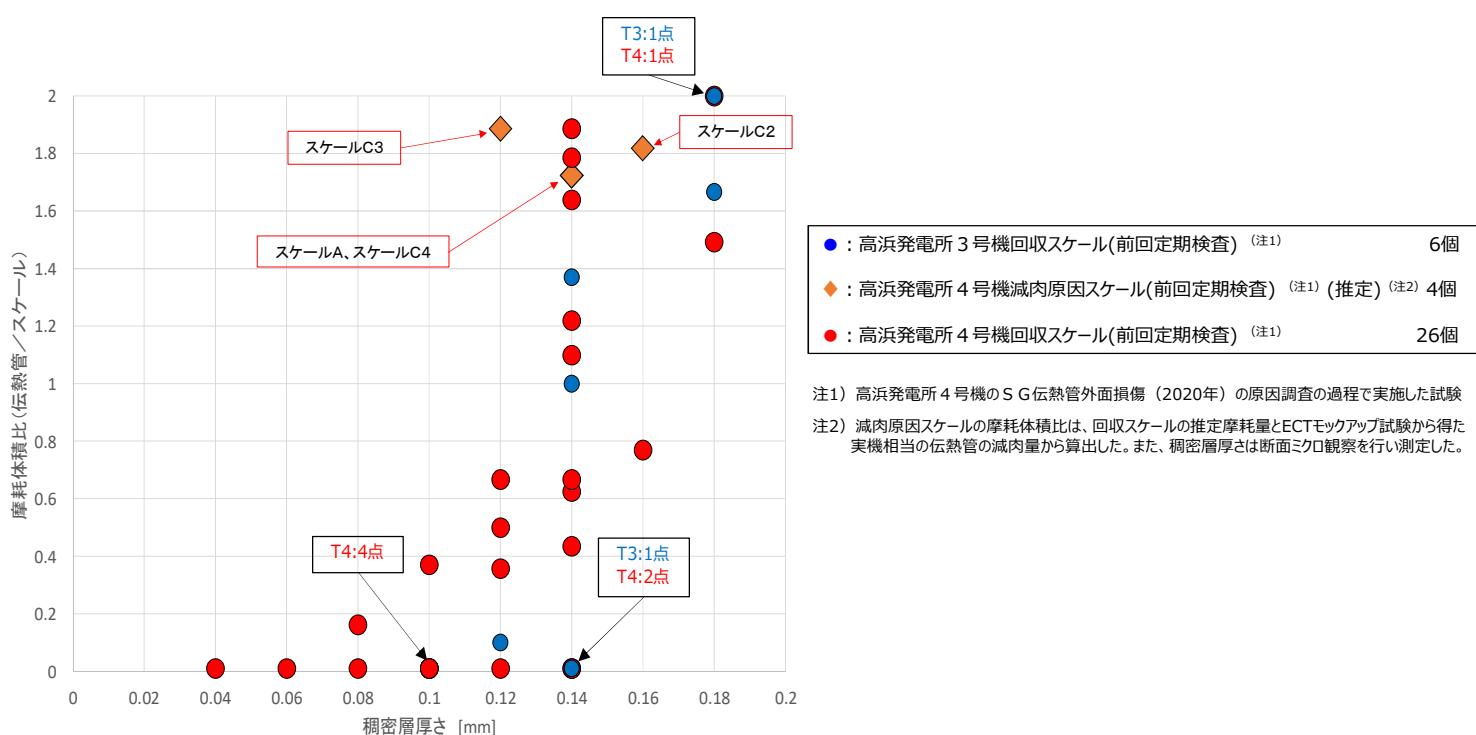
- 高浜発電所3号機と4号機のスケールについて、稠密層厚さと摩耗体積比の関係を比較した。
(高浜発電所4号機のSG伝熱管外面損傷（2020年）の原因調査の過程で確認)

・高浜発電所3号機と4号機のスケールの稠密層厚さ及び摩耗体積比の関係は同等であることを確認

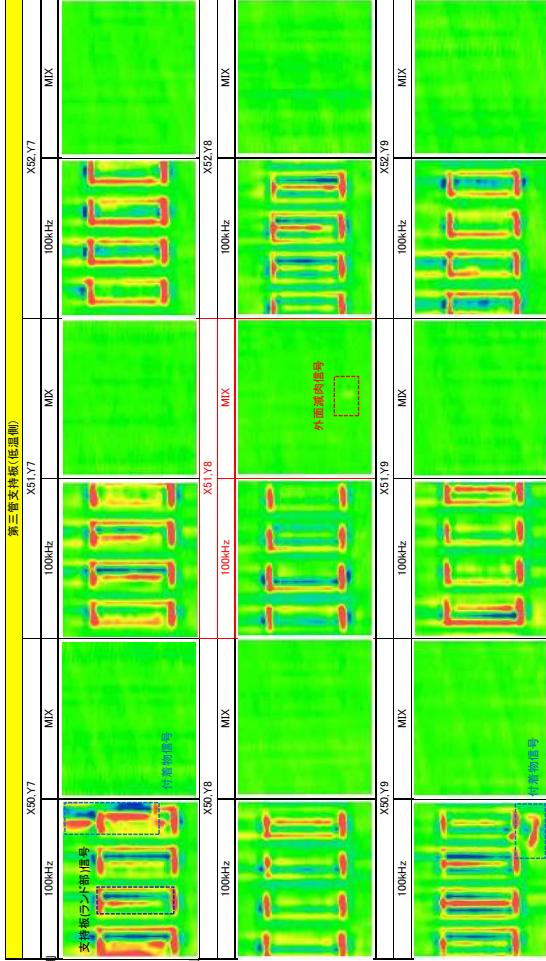
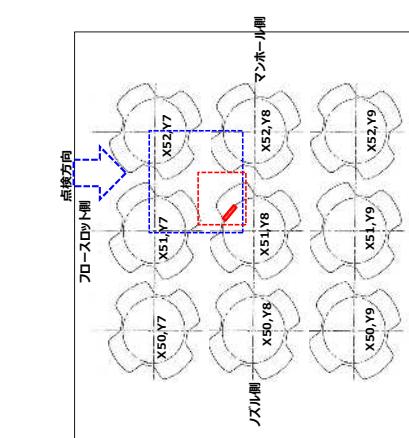
隣接伝熱管の健全性（A-SG 低温側第三管支持板下面 伝熱管 X51, Y8）

- ・外面減肉信号は、X51,Y8にのみ認められる。(MIXで消失しない信号がある)
- ・その他のアドレスでは、付着物信号および支持板(ランダム)信号のみが認められ、MIXでは信号が消失している。
- * なお、ECT信号は信号源の実長さよりも長くなるため、上記のランダム部信号範囲は実範囲より広いと考えられる。

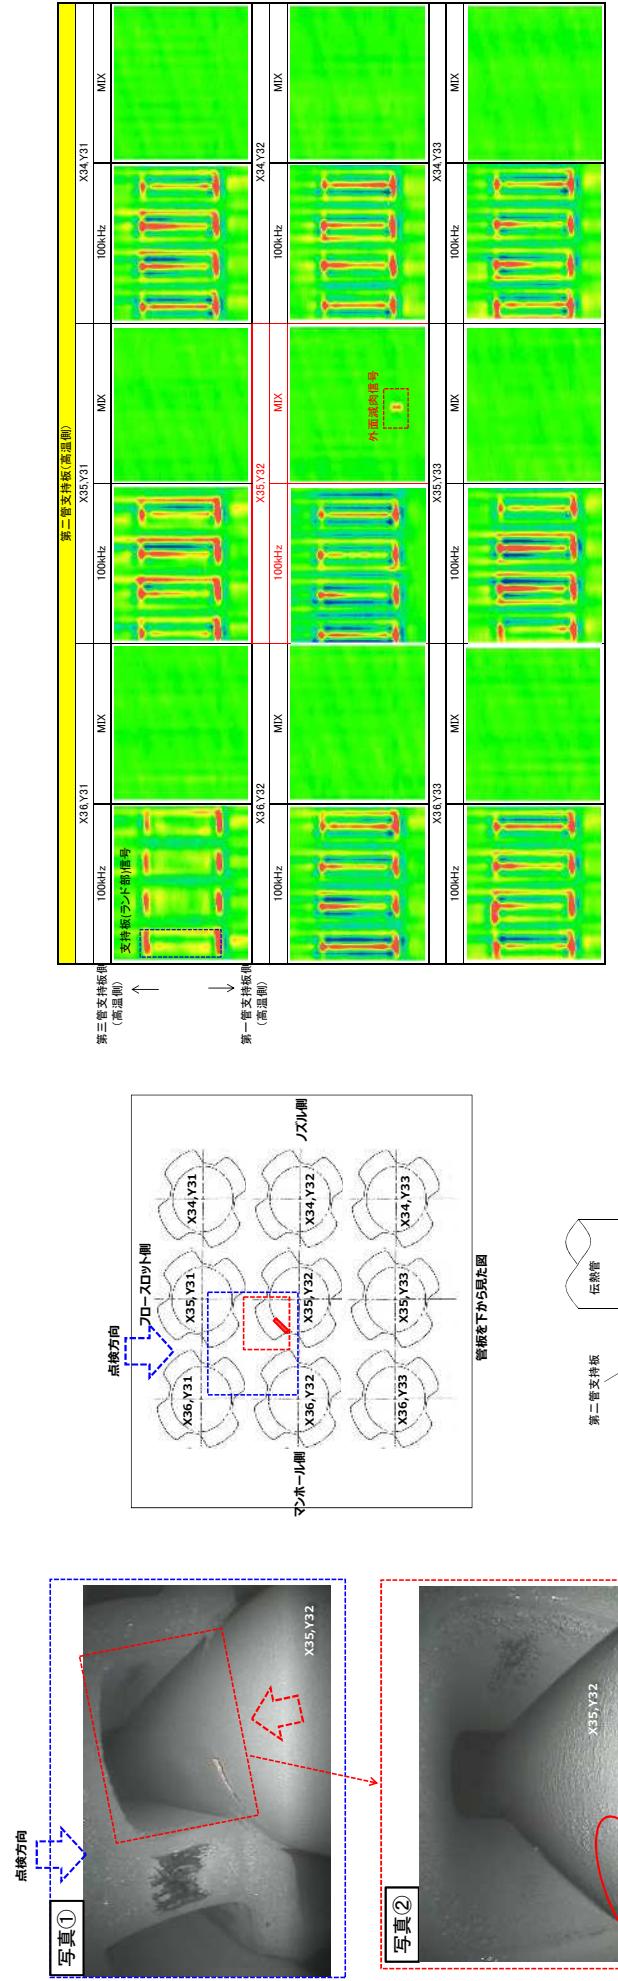
隣接伝熱管の健全性（B-SG 高温側第二管支持板下面 伝熱管 X35, Y32）

- ・外面減肉信号は、X35, Y32にのみ認められる。(MIXで消失しない信号がある)
- ・その他のアドレスでは、支持板(ランド部)信号のみが認められ、MIXでは信号が消失している。
- *なお、ECT信号は信号源の実長さよりも長くなるため、上記のランド部信号範囲は実範囲より広いと考えられる。

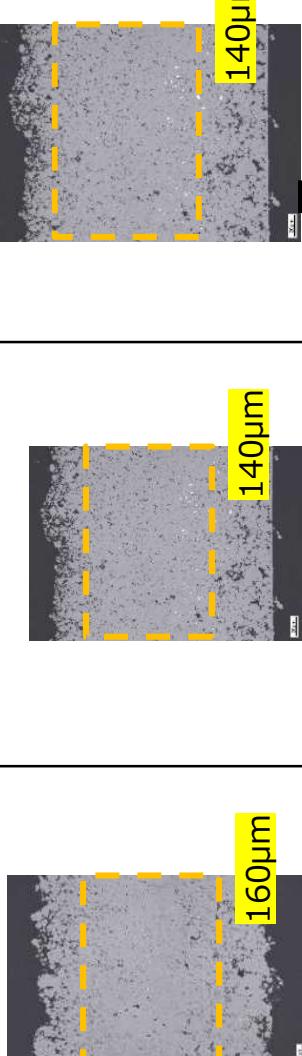
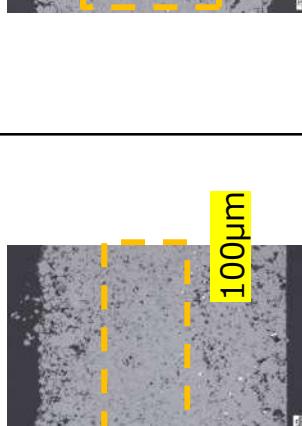
- スラッジ上スケール以外のスケールに対する試験結果は以下のとおりであり、十分な脆弱化効果を確認できた。

↓ 100μm減 ↓ 160μm減 ↓ 140μm減 ↓ 140μm減
