関西電力株式会社大飯発電所3号機加圧器スプレイライン配管における亀裂の調査を踏まえた対策について（追加報告）

令和3年4月21日
原子力規制庁

関西電力株式会社大飯発電所3号機加圧器スプレイライン配管における亀裂の調査を踏まえた対策について

令和3年2月24日
原子力規制庁

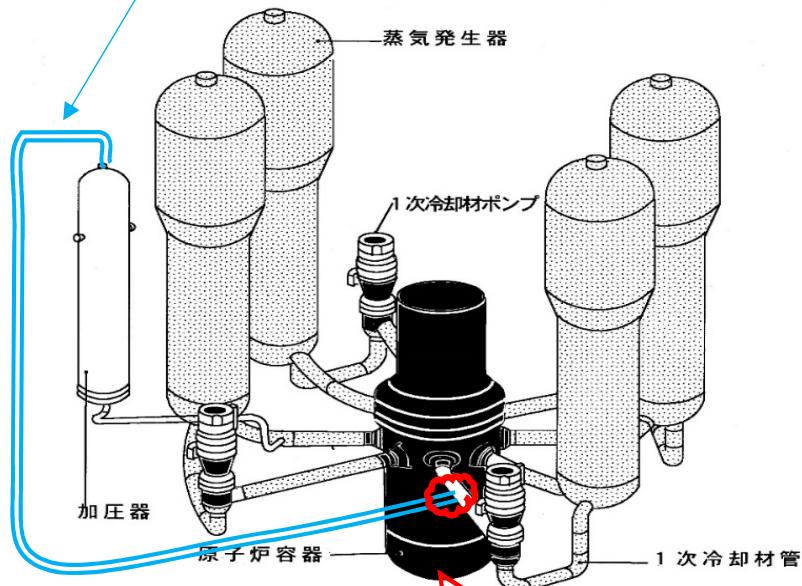
発生箇所

関西電力が、亀裂が発生した溶接部を含む配管の直接観察等を実施した結果、当該亀裂は、溶接熱影響部に沿って進展した、最大深さ約4.4mm、周方向長さ約60mm、破面が粒界割れの特徴を持つものであることが確認された。

加圧器スプレーライン
(材質:オーステナイト系ステンレス鋼 (SUS316))

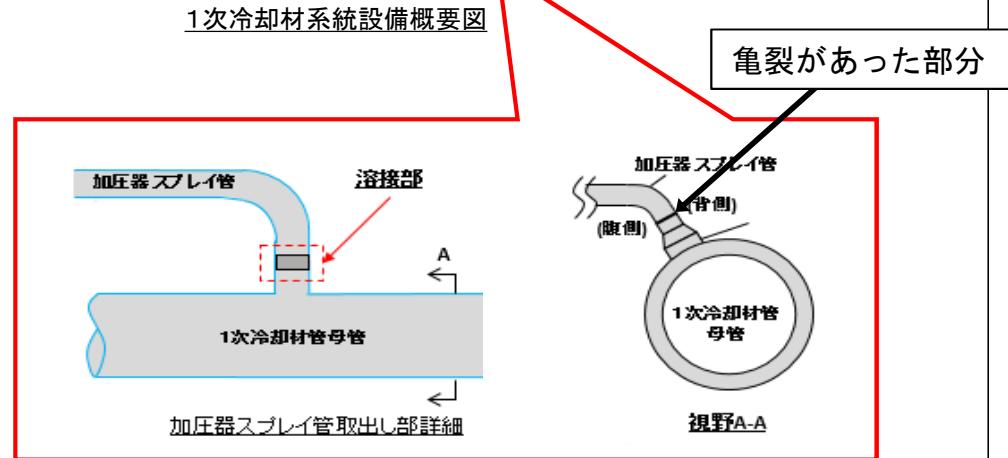
- 供用期間中検査（I S I）にて、加圧器スプレイラインの1次冷却材管台と管継手（エルボ部）の配管溶接部に有意な指示が認められた。その後の破壊調査により、溶接熱影響部にて深さ4.4mm、長さ60mmの亀裂があることが明らかとなった。

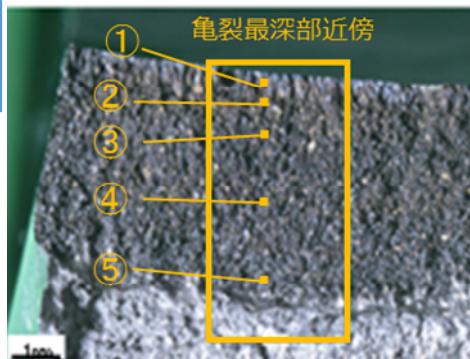
図3：付着物EDS分析位置

*1	熱影響部に発生する高温割れとしては液化割れがあるが、破面観察の結果、液化割れの特徴である粒界が丸みを帯びた破面は認められなかった。延性低下割れは、炭素量の少ないSUS316では生じ難く、国内PWRプラントでの報告例はない。また、付着物EDS分析の結果、高温割れの原因となるP（リン）は認められなかった。
	低温割れ	溶接後、溶接部の温度が常温付近に低下してから発生する割れ	ルート割れ、止端割れ
