現地調査の実施状況について

- ・ 2号機原子炉建屋5階調査、
- ・ 3号機原子炉建屋損傷調査、
- ・ 1号機原子炉建屋外観調査、
- ・ 4号機原子炉建屋3Dレーザースキャナー調査
- ・ 1／2号機SGTS切断配管サンプル調査)

2022年6月30日

東京電力福島第一原子力発電所事故対策室

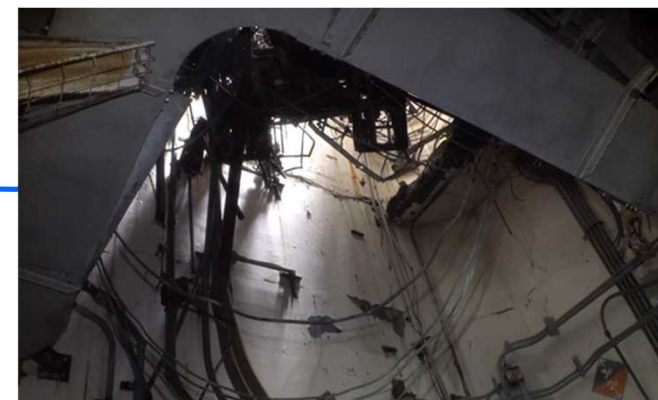
(北西側階段上の様子)

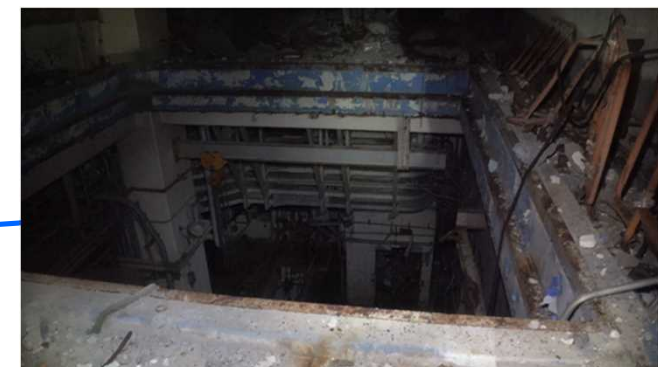
(大物搬入口付近の様子)
