柏崎刈羽原子力発電所第6号機 設計及び工事計画認可申請に係る説明について (大物搬入建屋 杭の損傷要因について)

2022年7月15日
東京電力ホールディングス株式会社

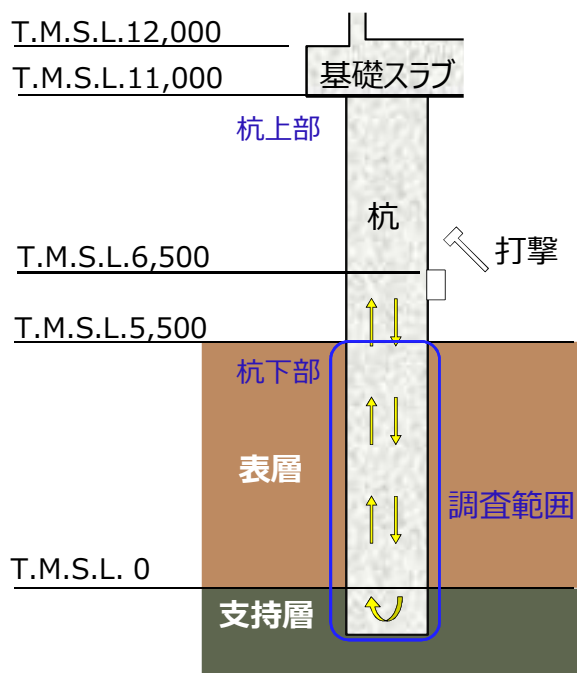
図13 非破壊試験概要図（単位：mm）

- 杭下部は、外観目視による調査が困難なため、図13に示す非破壊試験（衝撃弾性波反射法※1）により健全性を調査した。
- 文献※2に基づく調査の結果、全ての杭下部で「健全性が高い」と判定した。
- 判定基準例を図14に示す。
- 次ページ以降の図15にNo.1～4杭の結果を、図16にNo.5～8杭の非破壊試験結果を示す。

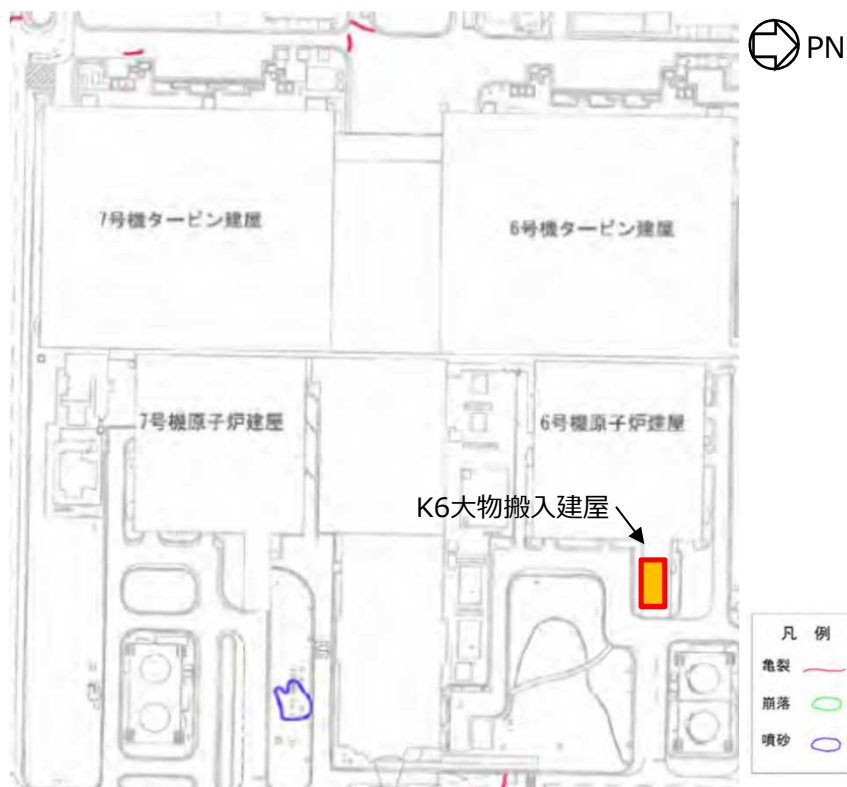
図19 中越沖地震後の亀裂・噴砂分布図

- 新潟県中越沖地震時に、K6大物搬入建屋近傍の地盤では、亀裂・噴砂・大きな地盤の鉛直変動は確認されていない。このため、K6大物搬入建屋の周辺では液状化や揺すり込み沈下が発生しておらず、これらの事象により杭が損傷に至ったことは考えにくい。(図19及び図20)

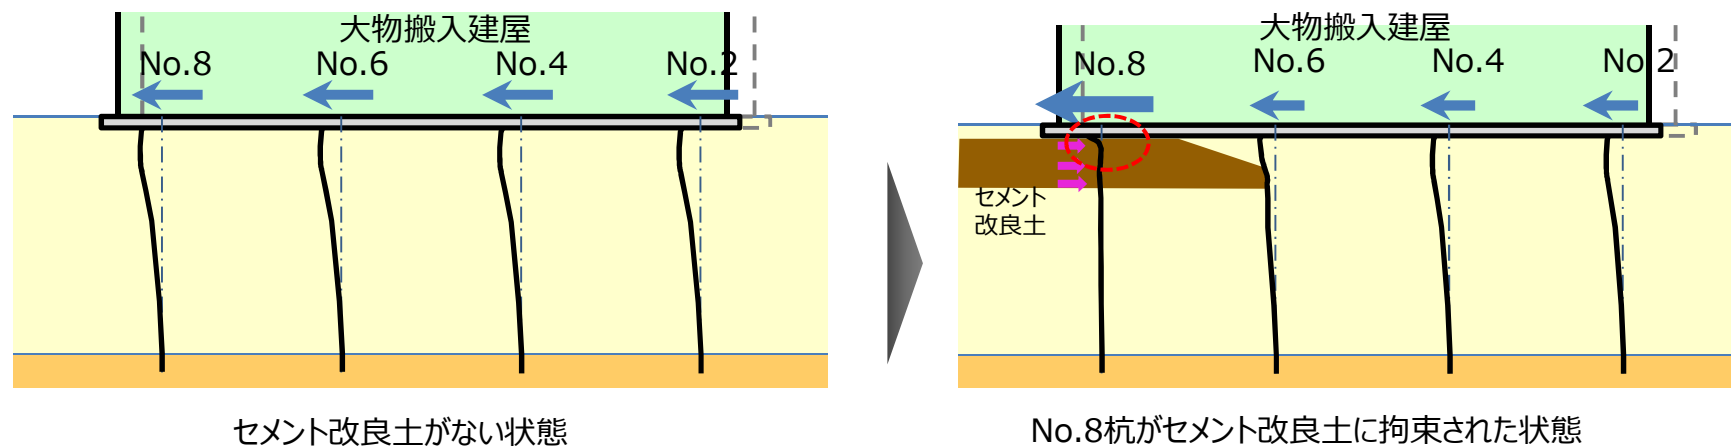
図30 地震力伝達状態（イメージ）

- 杭の損傷状況、推定要因、推定される損傷メカニズム（図30）に基づき、次ページ以降で、3次元FEMモデルを用いた静的応力解析を行い、セメント改良土がNo.8杭に及ぼす応力集中の傾向分析を行う。

- No.8杭頭部にせん断による影響と考えられる鉄筋の破断・変形が発生していることから、杭頭部のせん断力に着目した解析とする。
- セメント改良土がNo.6・8のみに干渉していることが確認されたため、地震時にセメント改良土が杭を拘束した条件で解析を行う。
- 杭頭部のせん断力は、地震時の上部構造からの慣性力が支配的であり、地盤変位の影響は小さいと考えられるため、上部構造からの慣性力に着目した解析とする。

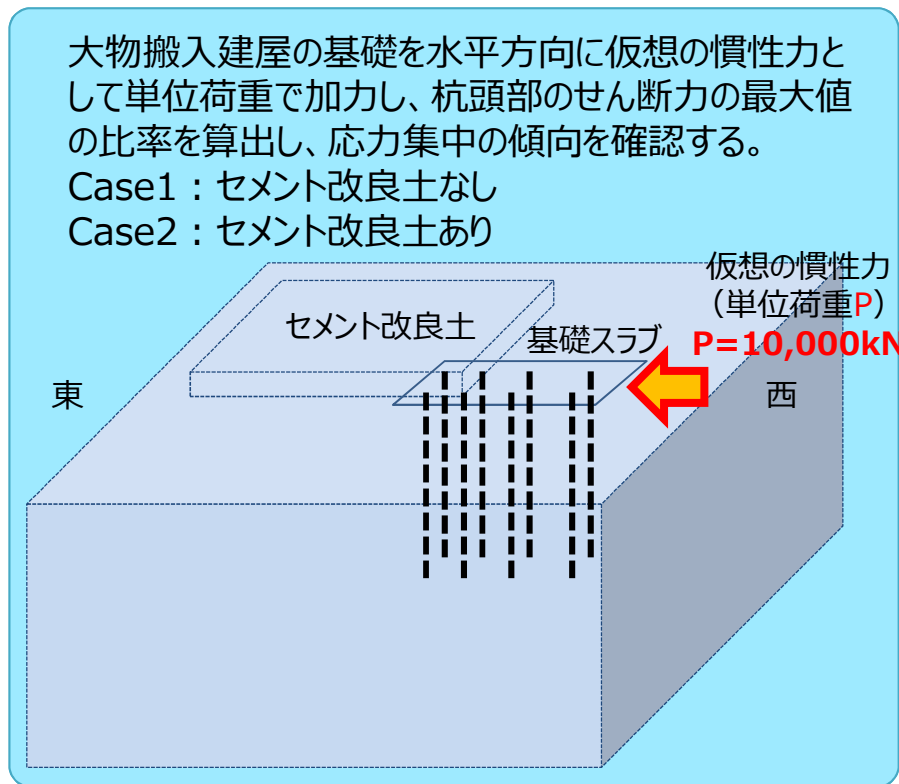
図31 3次元FEM静的応力解析のイメージ

- 杭頭部のせん断力の最大値の比率を図34に示す。
- No.8杭周辺のセメント改良土を模擬したケースでは、セメント改良土がないケースに比べ、杭頭部のせん断力が3倍程度大きくなり、セメント改良土の影響でNo.8杭に応力集中する傾向を確認した。
- なお、NS方向に加力した場合もEW方向と同様にNo.8杭頭部に応力集中する傾向は同じであるが、EW方向の方がより集中度が大きいことから、No.8杭頭部の鉄筋の損傷状況と整合することを確認した。(参考資料52ページ参照)

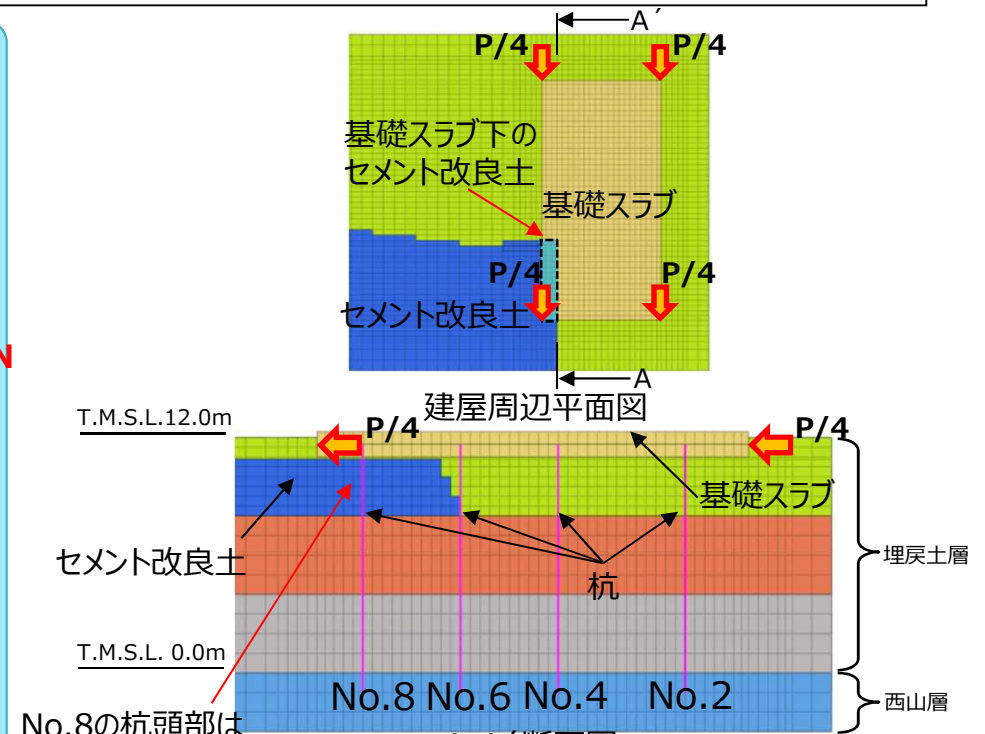
図32 建屋周辺の解析モデル図 (Case2:セメント改良土あり)

No.8の杭頭部はセメント改良土に拘束されている。

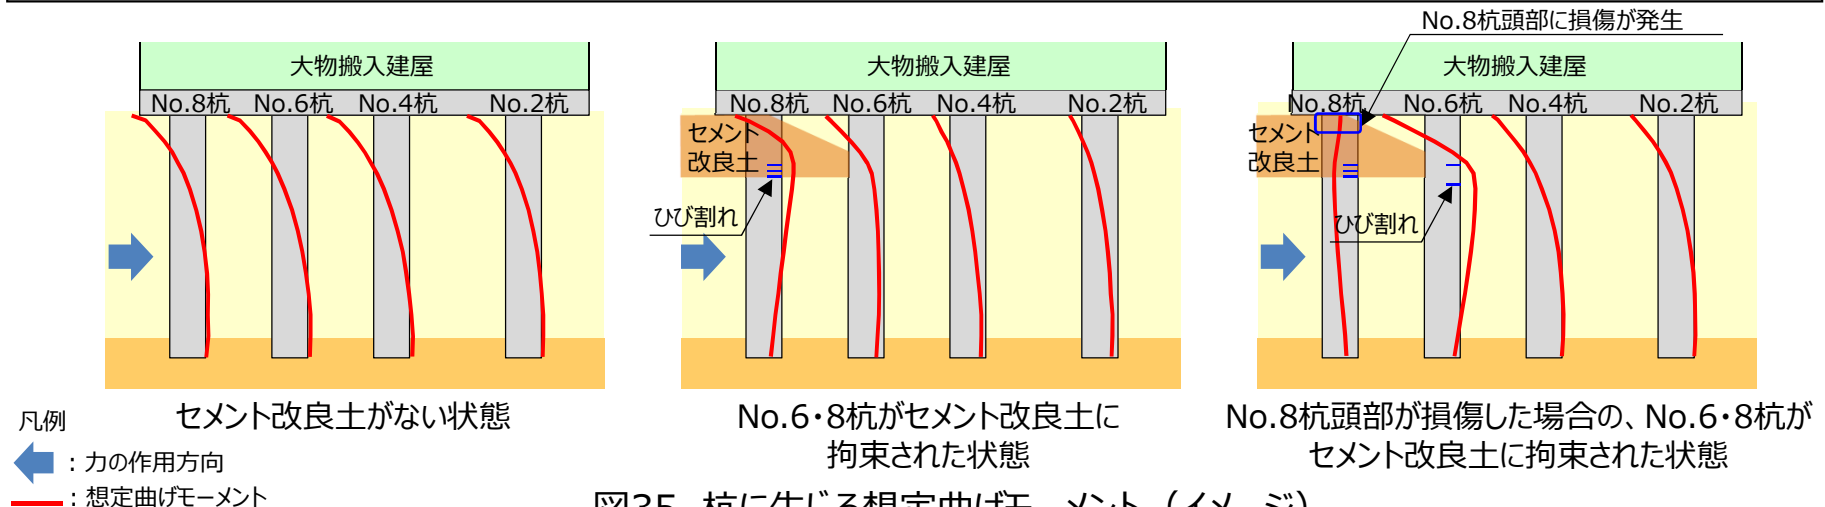
- No.6・8杭中間部に曲げモーメントによる影響と考えられる水平ひび割れが発生しているため、杭中間部の曲げモーメントに着目した解析とする。
- 地震時にセメント改良土がNo.6・8杭を拘束した条件で解析を行う。また、併せてNo.8杭頭部がせん断により損傷した場合の応力状態を確認するため、No.8杭頭部が基礎スラブと接合していない条件も併せて検証する。
- 上部構造からの慣性力による曲げモーメントは杭頭部が支配的であり、杭中間部に与える影響は小さいと考えられるため、杭中間部の曲げモーメントに影響を与える可能性が考えられる地盤変位に着目した解析とする。

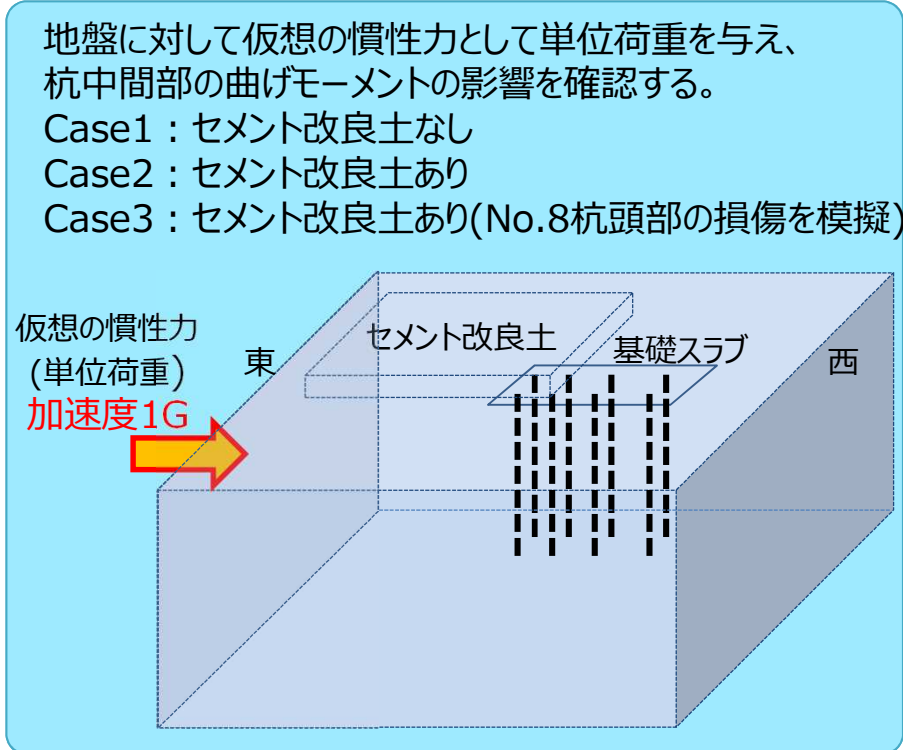
図36 3次元FEM静的応力解析のイメージ

- 周辺地盤を考慮した3次元FEMモデルを作成し、地盤に対して仮定の慣性力を単位荷重として与えた場合の静的応力解析を行い、セメント改良土と埋戻土の境界部の曲げモーメントを確認する。
- 3次元FEM静的応力解析のイメージを図36に、建屋周辺の解析モデル図を図37に示す。
- 解析ケースは、「セメント改良土なし」、「セメント改良土あり」に加え、No.8杭頭部がせん断により損傷している場合の応力の応力状態を確認するため、No.8杭頭部が基礎スラブと接合していない条件「セメント改良土あり（No.8杭頭部の損傷を模擬）」の3ケースとする。

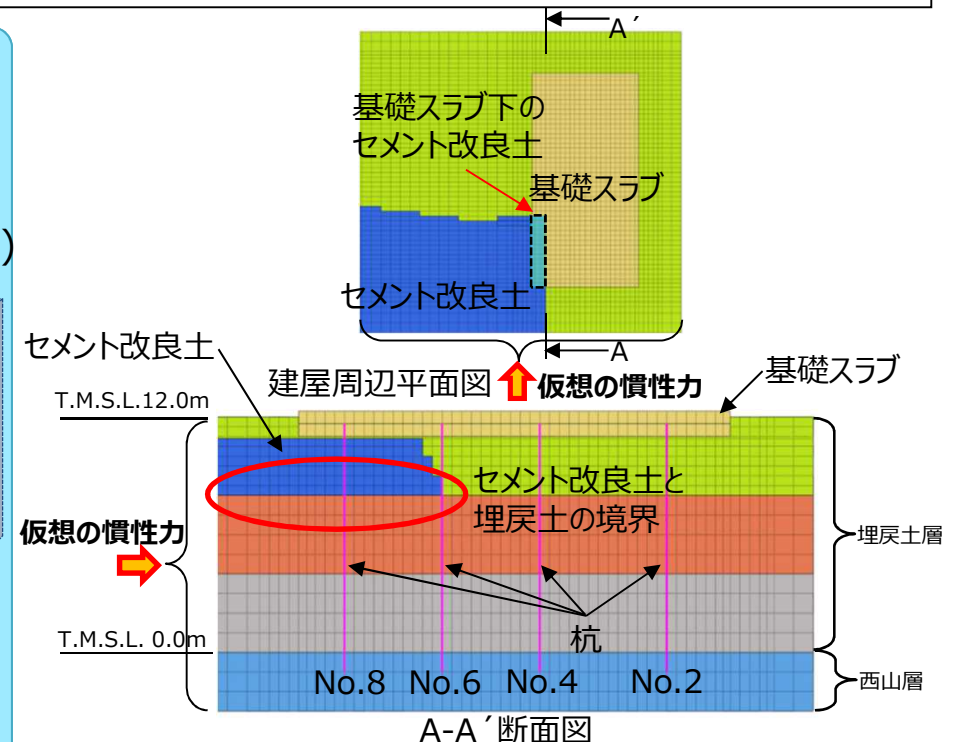
図37 建屋周辺の解析モデル図 (Case2:セメント改良土あり)

②No.6・8杭中間部は、セメント改良土により拘束されたことに着目し、3次元FEM静的応力解析を行い、セメント改良土と埋戻土の境界部における曲げモーメントの発生状況を確認した。その結果、セメント改良土を模擬したケースでは、No.8杭中間部に大きな曲げモーメントが発生することを確認した。また、No.8杭頭部の損傷を模擬した場合、No.6杭中間部に大きな曲げモーメントが発生することを確認した。

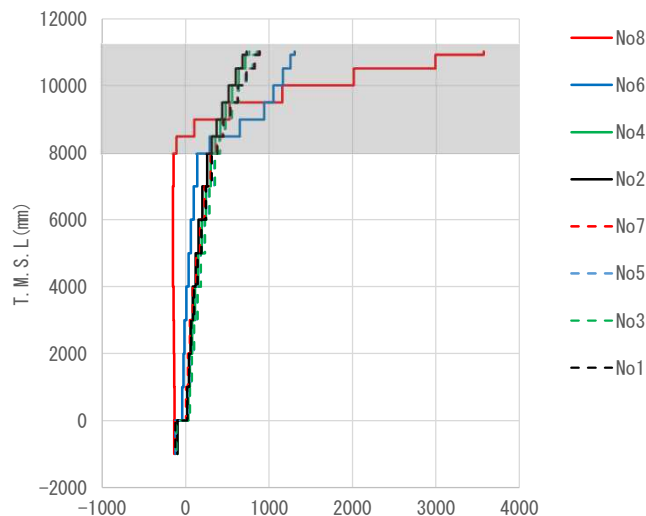
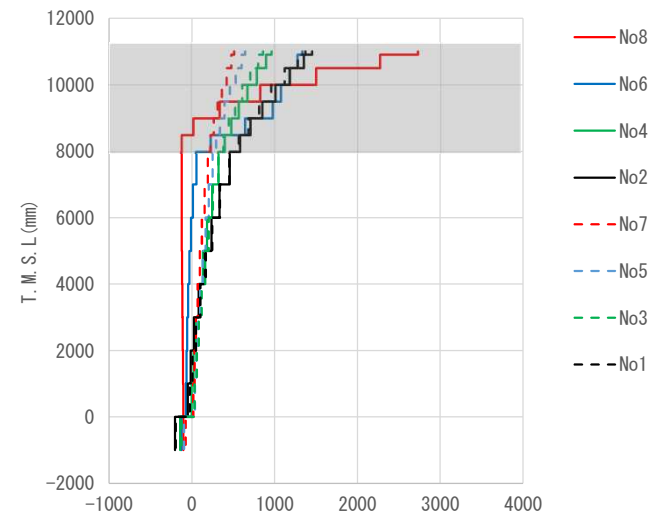
図48 杭のせん断力の比較（単位：kN）

- 「セメント改良土あり」のケースにおけるK6大物搬入建屋の基礎を単位荷重（10,000kN）でEW方向に加力した場合とNS方向に加力した場合の杭のせん断力分布を図48に示す。
- NS方向に加力した場合もEW方向と同様にNo.8杭頭部に応力集中する傾向となるが、EW方向の方がより集中度が大きく、No.8杭頭部の鉄筋の損傷状況と整合することから、本資料ではEW方向に加力した場合の結果を中心とした記載を行っている。
- その他の加力方向による差として、NS方向加力時に、No.1・2杭のせん断が大きくなる傾向が確認された。これはNo.8杭がセメント改良土に拘束されているため、基礎スラブが回転し、No.1・2杭の変位が大きくなることが要因と考えられる。
- 水平2方向入力による影響としては、No.8杭頭部への応力の集中度がより大きくなることが想定されるが、セメント改良土による応力集中が主たる要因という結論への影響はないと考えられる。
