スクリーニングと要対応技術情報の状況について(案)
 (国内外原子力施設の事故・トラブル情報)

2022-07-28
 技術基盤課

2次スクリーニングの検討状況(案)

規制対応する準備を進めている情報(要対応技術情報)リスト(案)

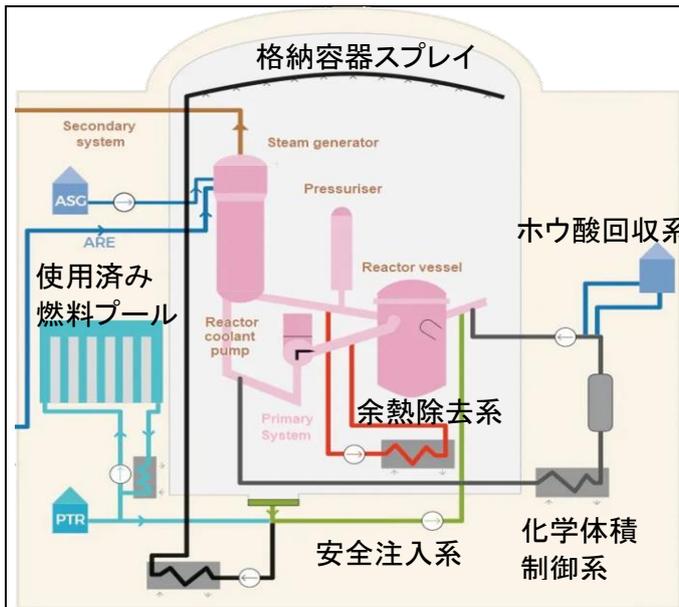
図 1 安全注入系(RIS)と余熱除去系(RRA)

2021年10月、仏国シボー1号機(1495 MWe)における10年毎点検において、安全注入系(RIS)配管エルボの溶接部に複数の亀裂指示が見つかった。シボー2号機(1495 MWe)の10年毎点検を前倒して同年11月に検査したところ、同様な指示が複数見つかった。1号機の配管を切り出し検査したところ、溶接ビードの近くでステンレス鋼配管内面に応力腐食現象による亀裂が確認された。同シリーズのPWRであるショーB1/B2号機(各1500 MWe)では、前回の10年毎点検で微小な指示(偽陽性)が見つかったため、原子炉停止して検査したところ、ショーB2で同様な指示が見つかった。ショーB1では検査が続けられている。さらに、10年毎点検を実施中のパンリー1号機(1330 MWe)でも同様な指示が複数見つかった^{1,2}。

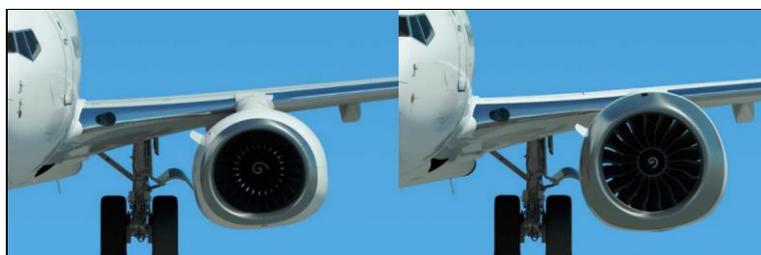
図 1 エンジンの比較(左:737 先行機、右:MAX 8)⁵⁾

大型エンジンは地上とのクリアランスが十分に取れないおそれがあったので、機体の前方に移動し、上面も高く据え付けることとした。その結果、特に迎角(翼と空気流との角度)が大きい時の飛行機の操縦性に係るエアロダイナミクスが変わった。もし、迎角が大きいときにパイロットが推力を上げたら、飛行機のピッチ角がより大きくなりストールする。パイロットの是正処置は、機首を下げ翼にあたる空気流を増やすことで、揚力を回復することである。

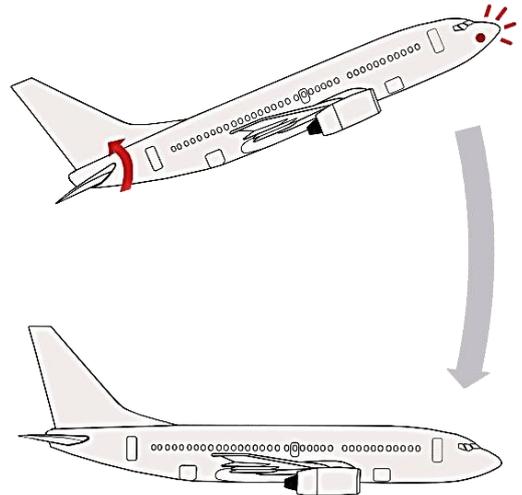
図 3 MAX 8 の MCAS の機能⁵

仰角センサーが飛行速度に対し仰角が高すぎると測定したら、MCAS が作動し、水平尾翼スタビライザを使って、機首を下げる。

MAX 8 には、仰角センサーは 2 つあるが、MCAS は 1 つの仰角センサーからの入力しか用いてなかった。この単一センサーに依存する決定は、故障状態で自動作動した MCAS は重大な影響をもたらさないという仮定にもとづいていた。さらに、ボーイング社は 2 つの仰角センサーが 10 秒間以上 10 度以上異なっていた場合は、パイロットに警報を出す機構をすべての MAX 8 につける予定であった。しかし、FAA 承認の後、全ての MAX 8 にその警報機能が具備されているわけではないことを発見し、安全運航のためにはコックピットにその警報は不要と決定した。理由は、その警報に伴い要求される操作がないためである。ボーイング社はこの問題を修正しようと思ったが、運航への影響はないとみなしたことから FAA に公式通知を出さなかった。FAA は、
