1号機原子炉格納容器内部調査に係る 確認点について

2022年9月6日

東京電力福島第一原子力発電所事故対策室

1号機PCV内部調査に関する確認点

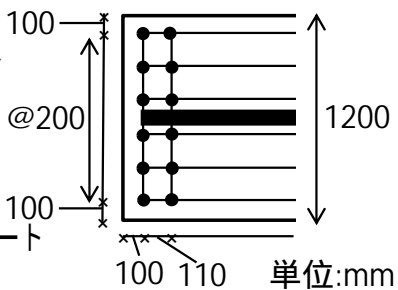
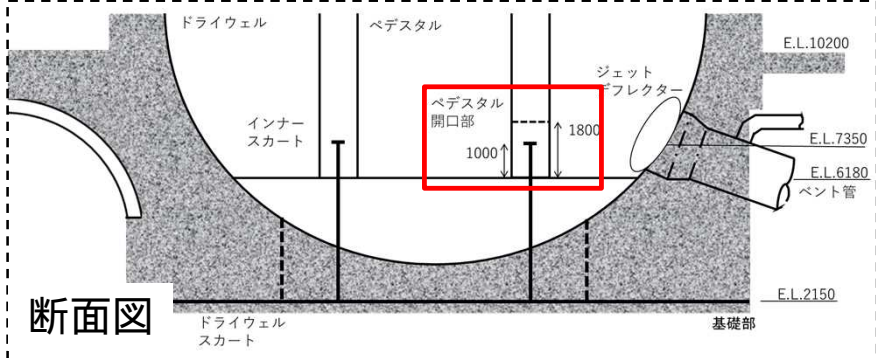
断面図

- : 鉄筋(D35)
- : インナースカート
(厚さ34)

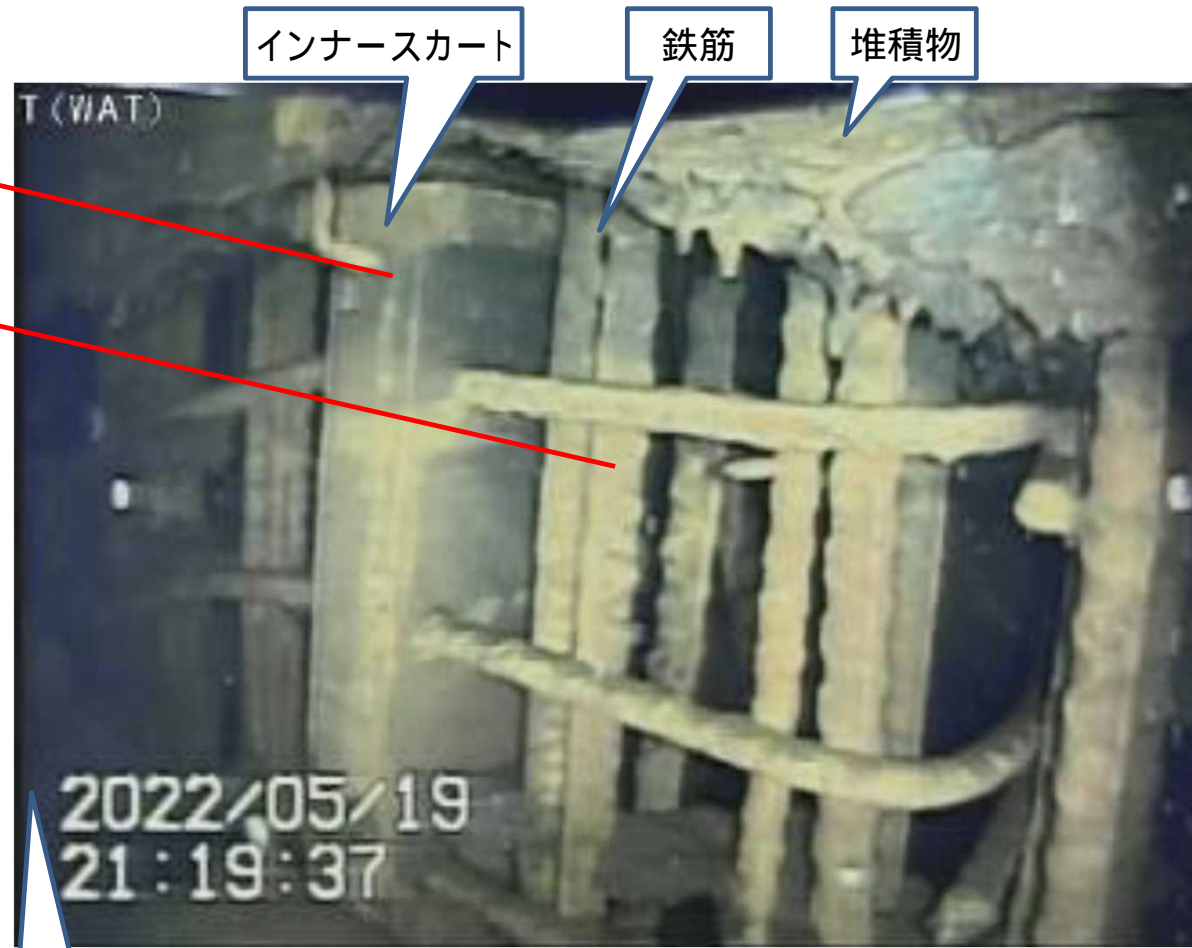
ペDESTAL
開口部

資料提供：国際廃炉研究開発機構 (IRID)
ペDESTAL開口部 (右側基礎部) の状況

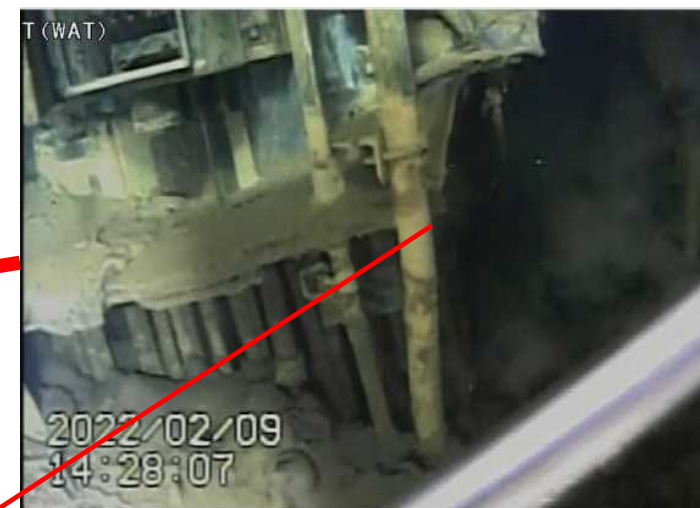
ペDESTAL開口部付近の状況(俯瞰)

- ✓ 鉛遮蔽体は、テーブル状の堆積物の上側では、形状を維持しているが、下側では損傷(欠損)している。
- ✓ ペDESTAL開口部の外側にある配管等は、テーブル状の堆積物の上下で損傷状況は大きく変わらない。
- ✓ 鉛遮蔽体やコンクリートは損傷が確認されるが、配管等は比較的形状を維持しているように見える。

鉛遮蔽体は、テーブル状の堆積物の上下で損傷状況が異なる。

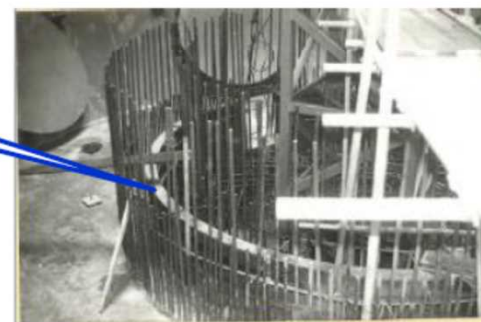
(参考写真)建設当時の状況

- ✓ これまで確認されていた鉄筋らしきものについて、近接し確認した映像を、建設当時の写真と比較した結果、ペDESTALの鉄筋であることが確認されました。また、インナースカート※も確認されました。
- ✓ 1号機の原子炉圧力容器及び原子炉格納容器の耐震性については、事故後（2016年度）の評価において、ペDESTALが一部欠損していたとしても、支持機能を大きく損なわないことの確認を行っております。
- ✓ 今回確認された調査結果も踏まえ、今後さらに詳細なデータを取得し、改めて評価を行います。

※インナースカート：
ペDESTAL内(鉄筋内側)に設置されている、
ペDESTALにかかる荷重をPCV底部(基礎マ
ット)に伝えるための
鋼製の円筒形部材
