川内原子力発電所 2 号炉

ポンプの技術評価書

[運転を断続的に行うことを前提とした評価]

九州電力株式会社

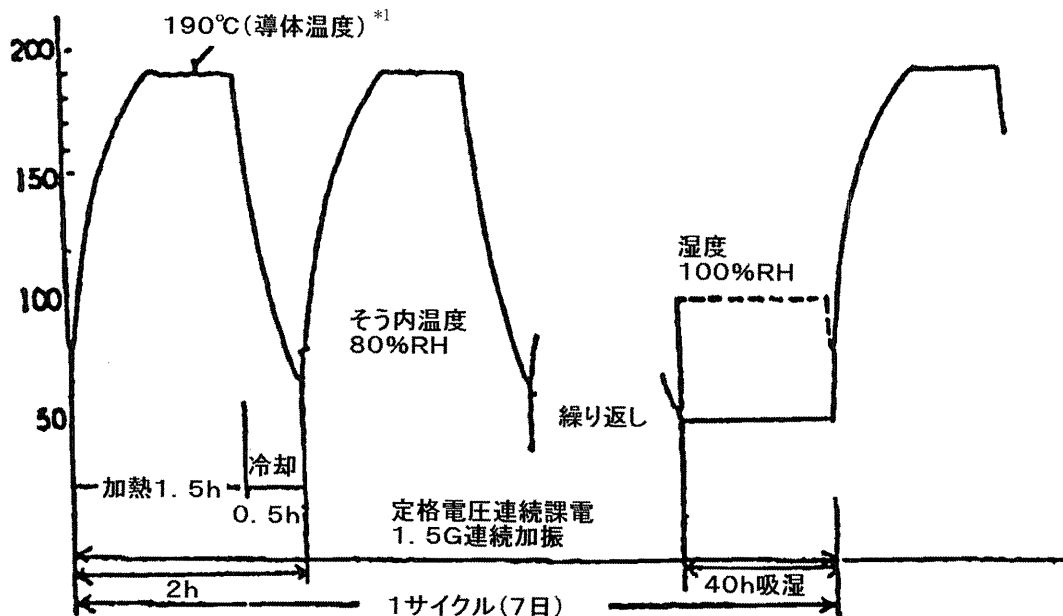
図2.3-3 ヒートサイクル方法例 (試験条件1)

*1 : 絶縁体温度 170°C×2 時間相当

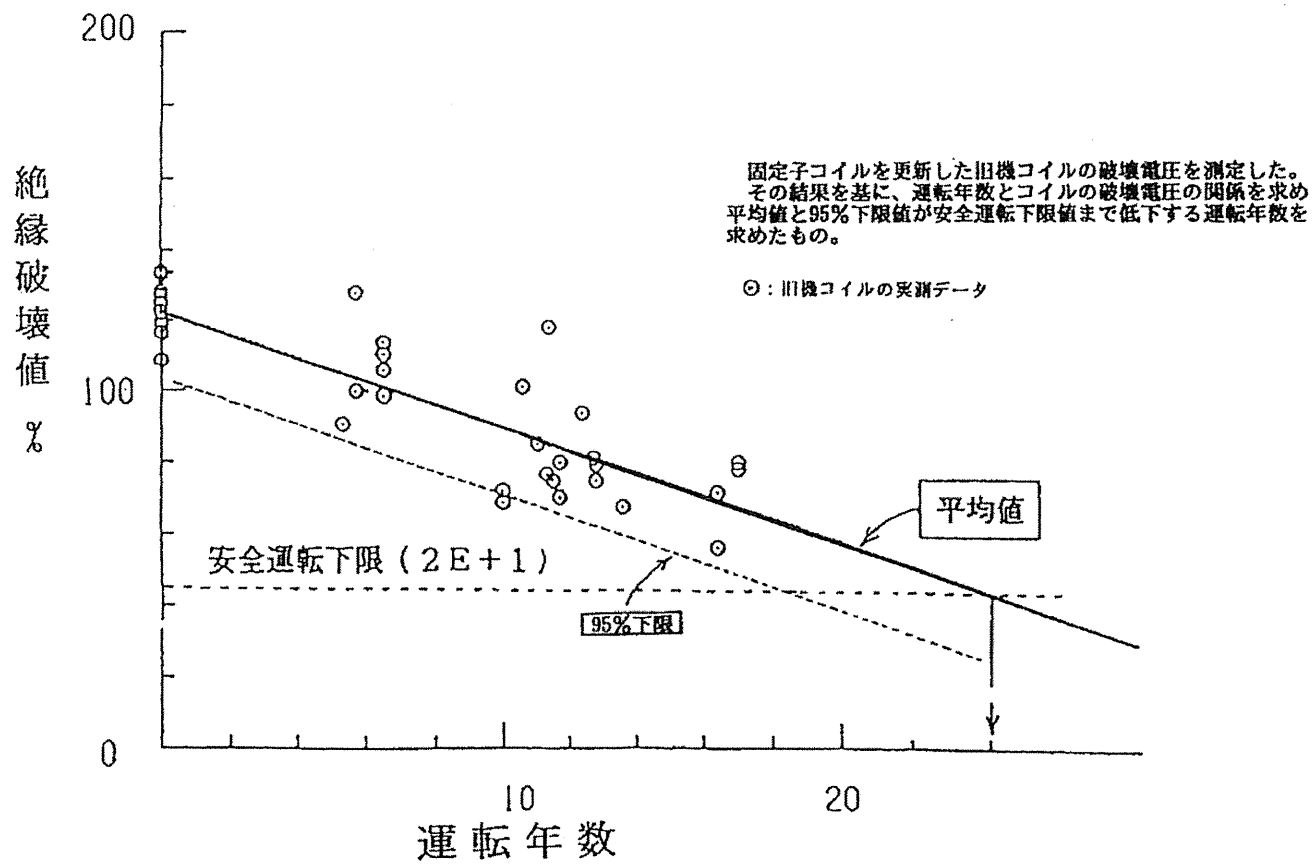
図2.3-4 運転年数と絶縁破壊値の関係

また、6.6kV級の経年機で、固定子コイルを更新した旧機のコイル破壊電圧の測定値を評価した結果が、運転年数*3と絶縁破壊値の関係として、図2.3-4に示すように求められる。

同図では、縦軸の絶縁破壊値は新品の値を100%として示している。

この評価からコイル破壊電圧の平均値と95%信頼下限が安全運転下限(「電気学会 電気規格調査会標準規格 回転電気機械一般 (JEC-2100-1993)」: $2E+1=2 \times 6.6[\text{kV}] + 1[\text{kV}] = 14.2[\text{kV}]$)に低下するのが18.5～24年となるため、固定子コイルの運転に必要な絶縁耐力を保有する期間は、18.5年と判断する。

以上の検討結果より、高圧ポンプ用電動機固定子コイルの運転に必要な絶縁耐力を保有する期間は、より厳しい評価結果である旧機のコイル破壊電圧の測定値を評価した結果を採用し、18.5年と判断する。

なお、海水ポンプ用電動機は屋外設置であるが、IEEE Std. 275-1966の規格に準じて実施した試験において吸湿は厳しい状況下にて実施していること及び絶縁破壊試験（図2.3-4）には屋外に設置されていた供試体も含まれていることから、屋内外の設置環境による評価年数に差はないと考える。

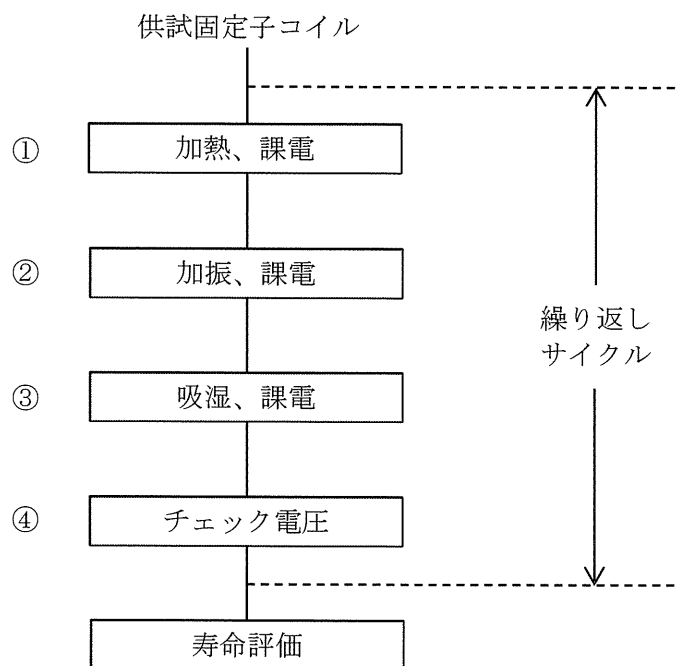
図2.3-2 固定子コイル長期健全性評価手順

図2.3-2の評価手順①、②、③、④を1サイクルとし、コイル絶縁がチェック電圧で破壊するまで繰り返し、190℃及び220℃での耐熱寿命を基にアレニウス則*1が成り立つと仮定して定数A、Bを求め、耐熱寿命曲線を得る。

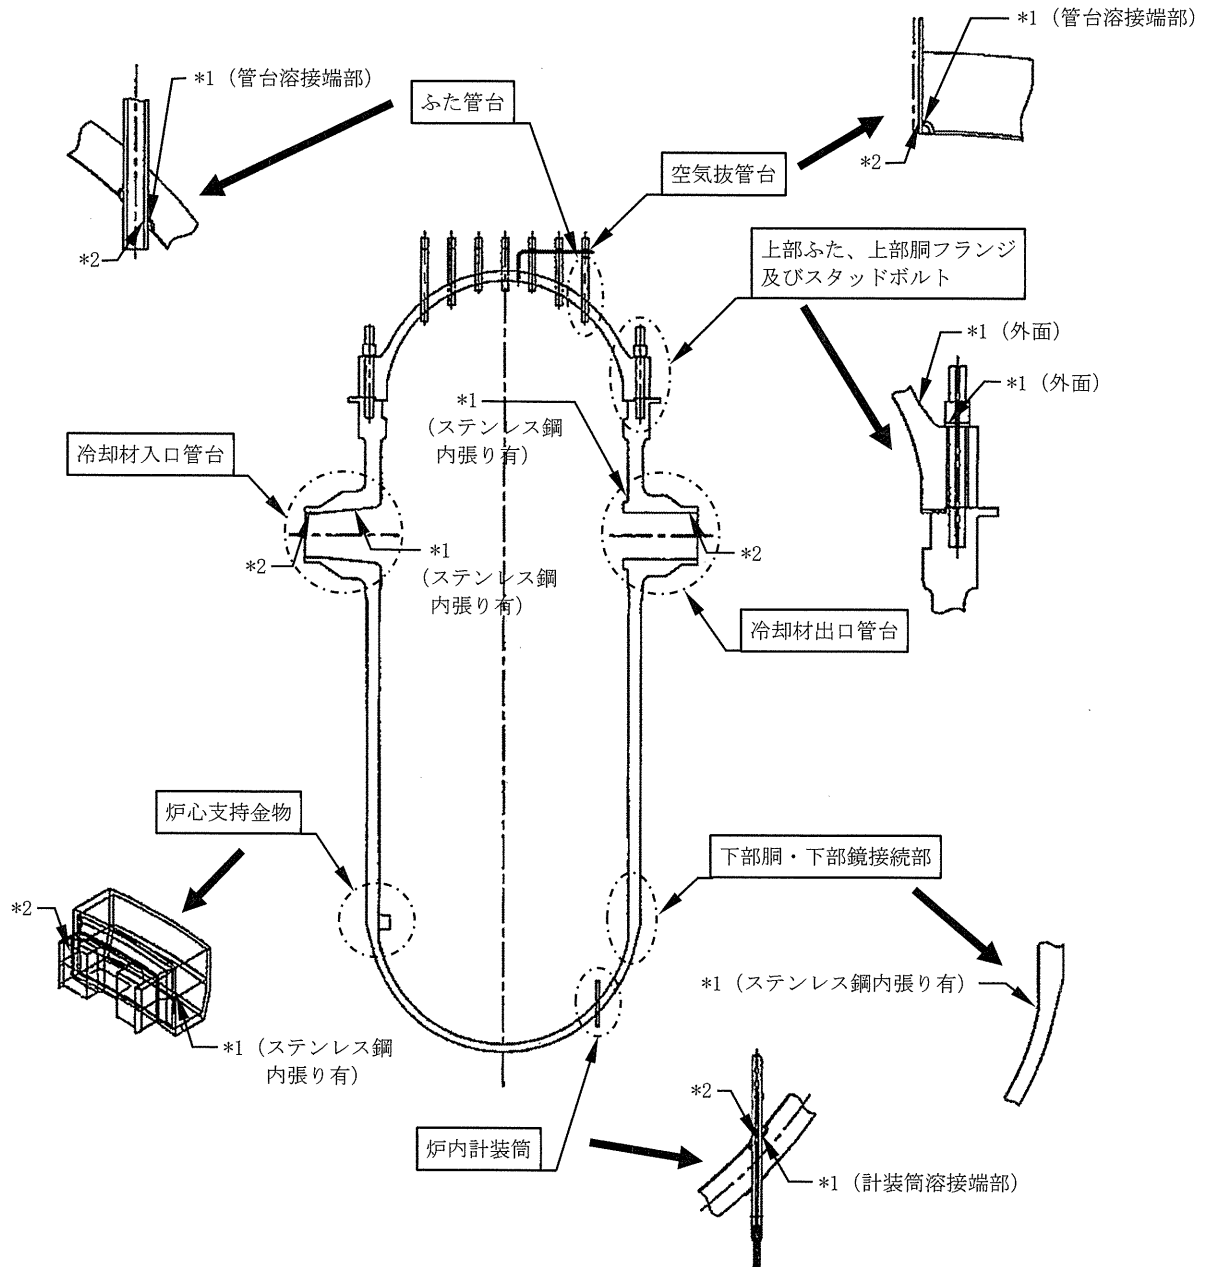
評価対象部位を図2.3-1に、疲労評価に用いた運転開始後60年時点での推定過渡回数を表2.3-1に示す。なお、運転期間延長認可申請に伴う評価として、2019年度末までの運転実績に基づき推定した2020年度以降の評価対象期間での推定過渡回数を包含し、より保守的に設定した過渡回数とした。

それぞれの評価結果を表2.3-2に示すが、許容値を満足する結果を得た。

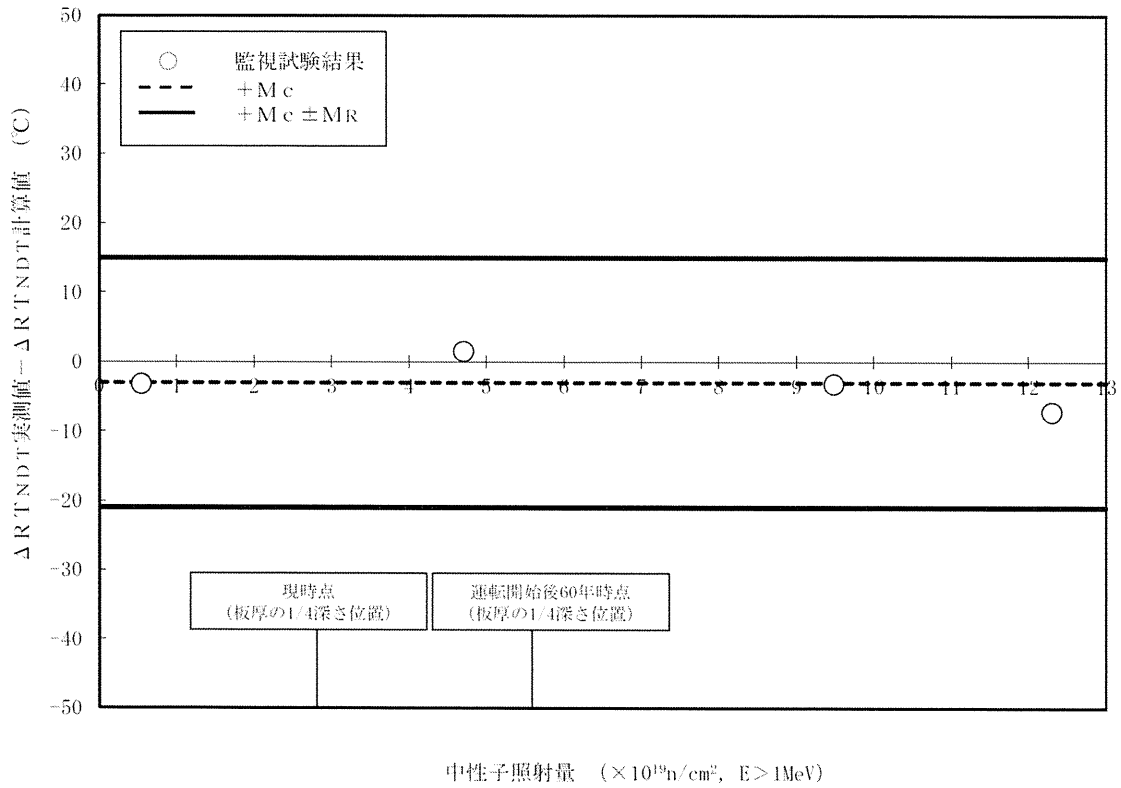
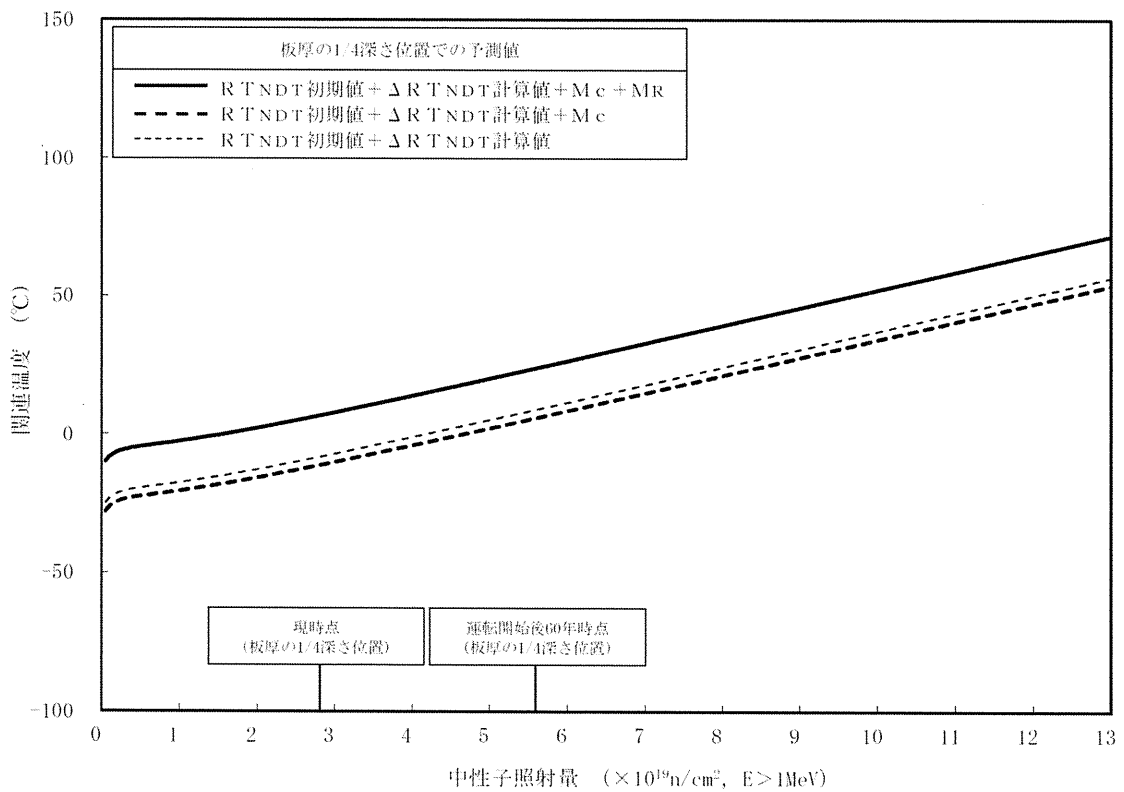
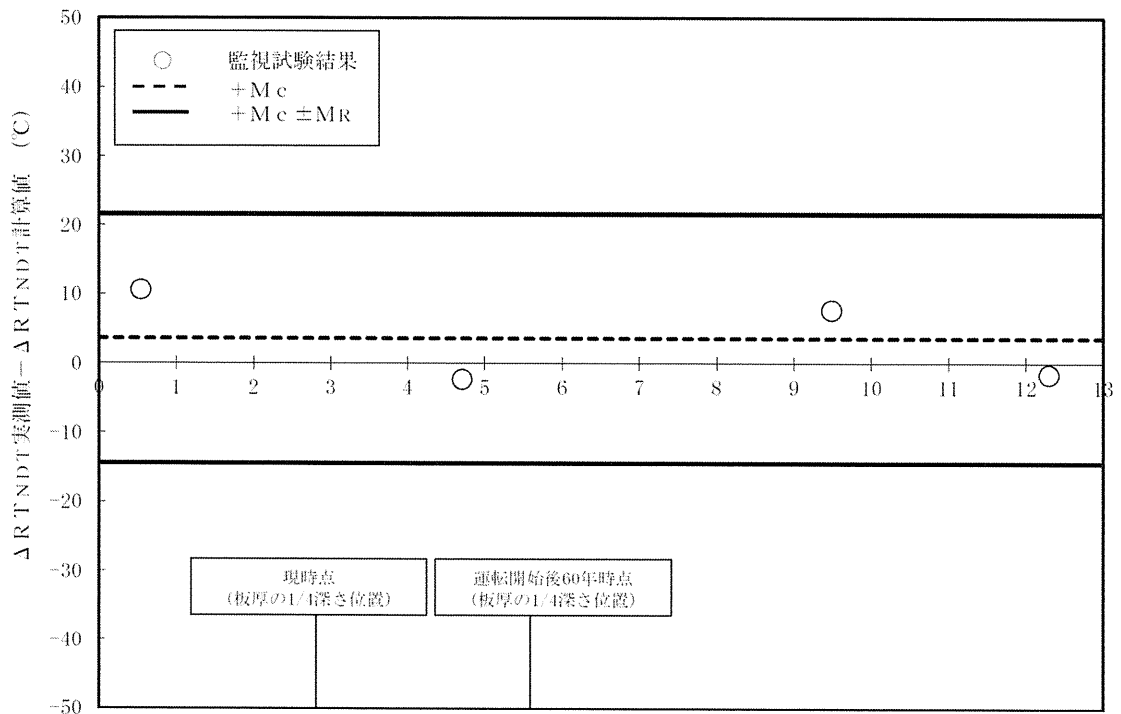
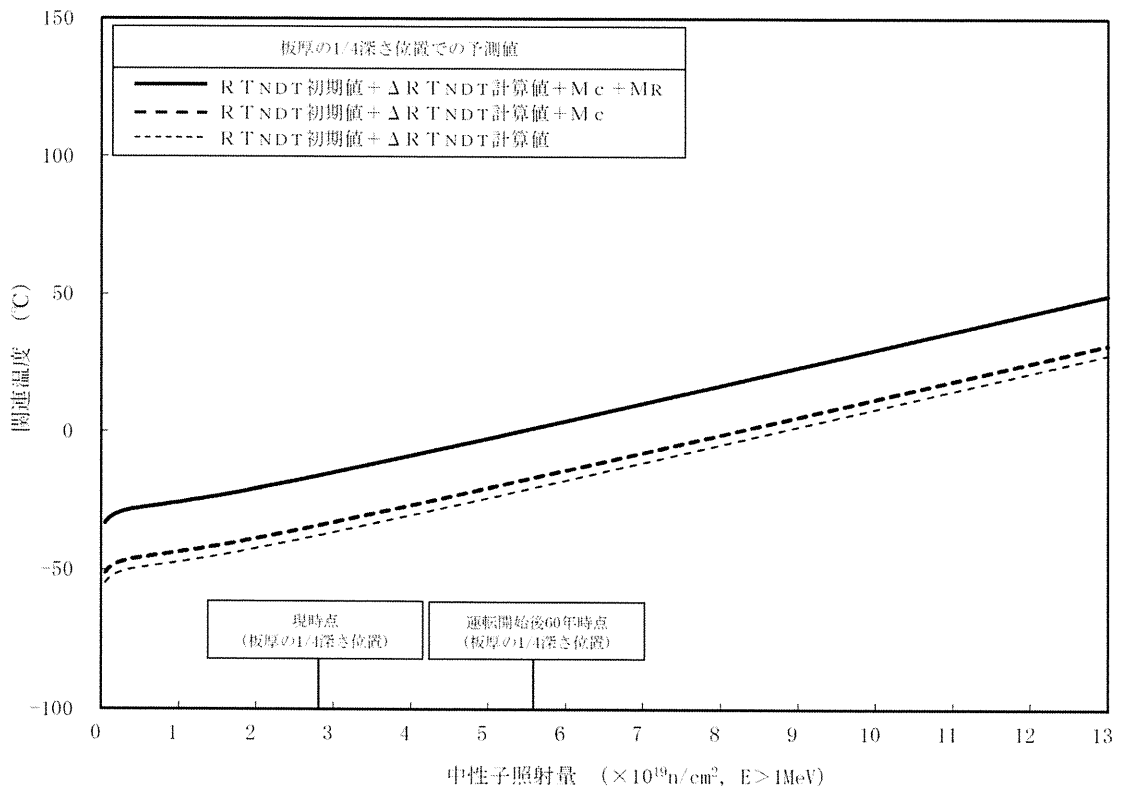
図2.3-3(1/2) 川内2号炉 原子炉容器本体胴部(炉心領域部)の中性子照射脆化に対する
 関連温度の国内脆化予測法による予測と監視試験結果の関係(母材)
 M_C : 実測値で補正する場合に用いるマージン
 M_R : マージン

*2: 内表面から板厚の1/4深さでの予測値

*3: 2020年4月以降の設備利用率100%で運転すると仮定して算出

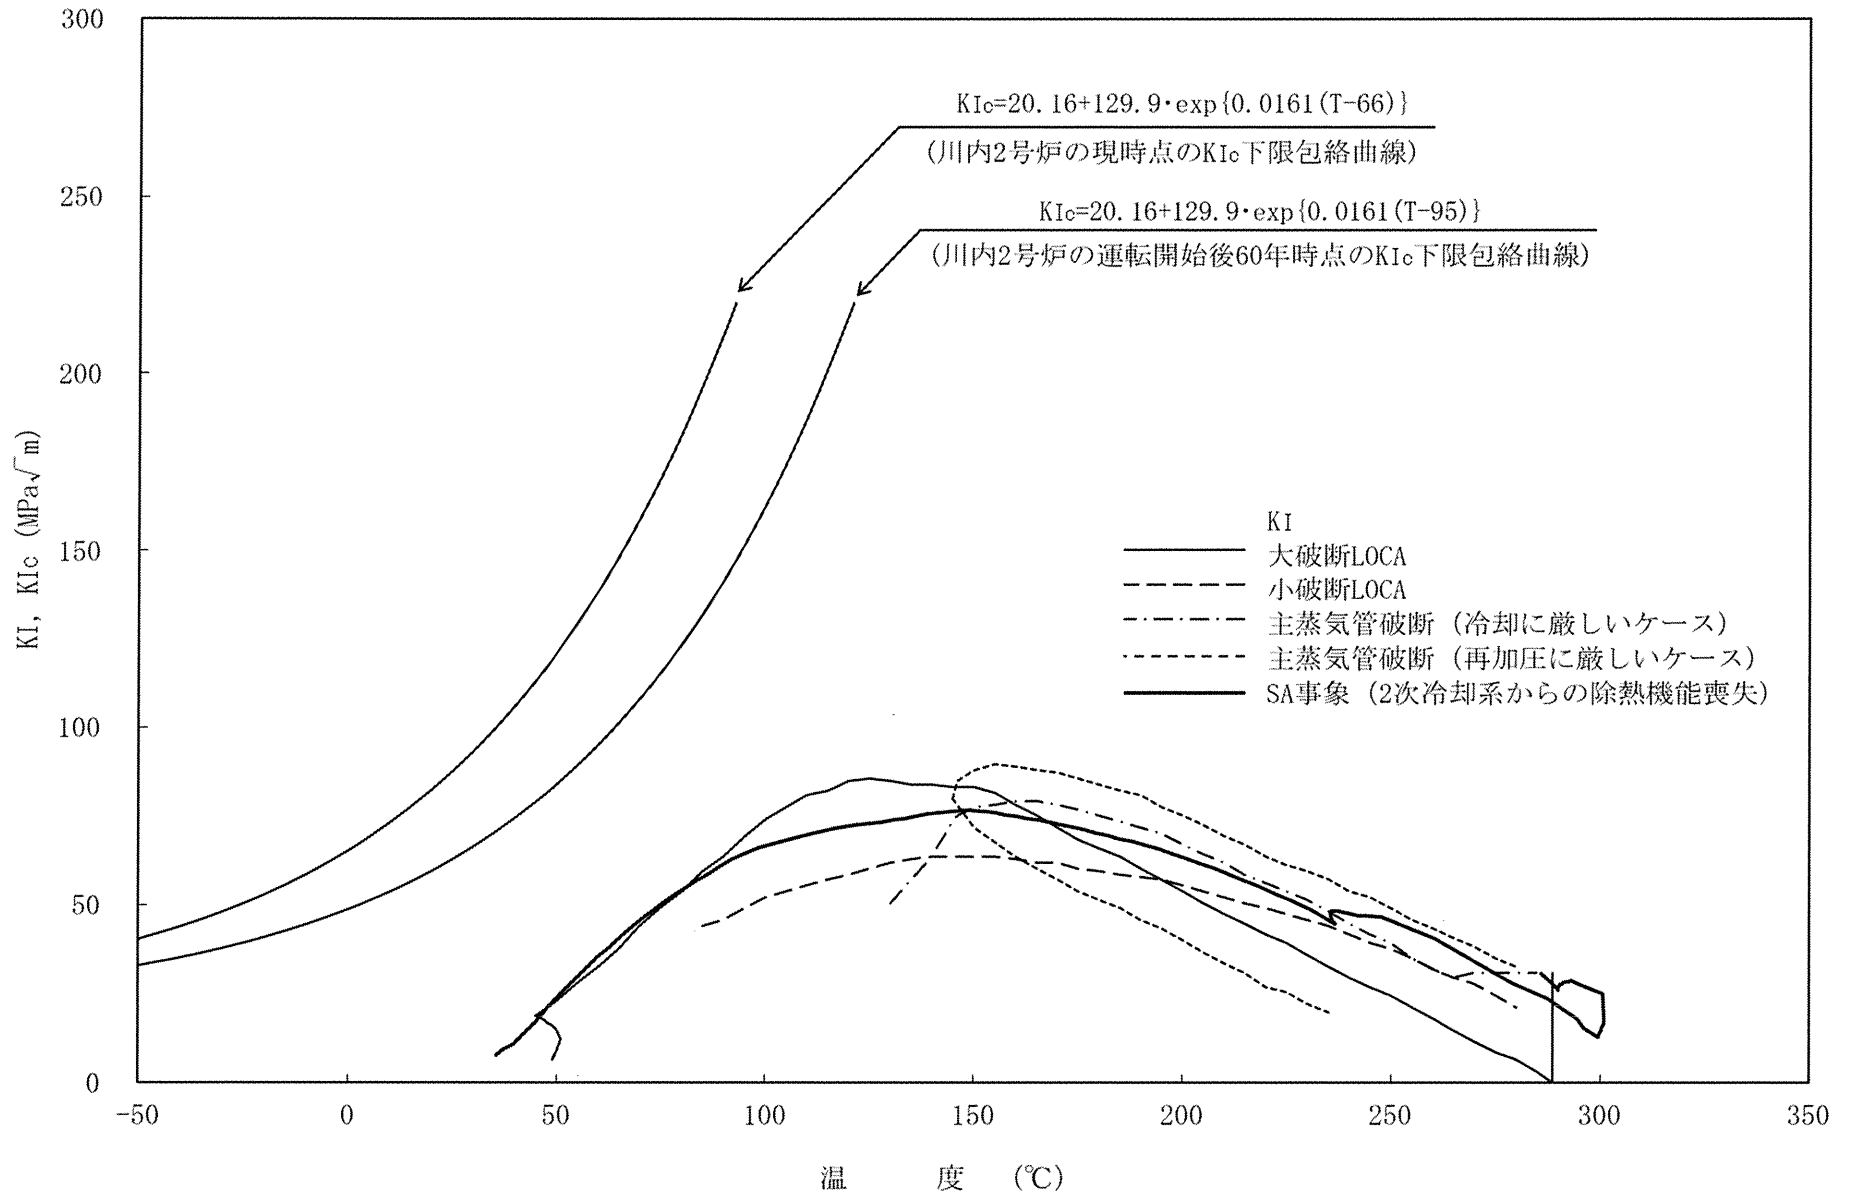
図2.3-4(1/2) 川内2号炉 原子炉容器本体胴部(炉心領域部)中性子照射脆化に対するPTS評価結果
 [深さ10mmの想定き裂を用いた評価]

*1:PTS評価では、想定き裂先端部の中性子照射量には原子炉容器内表面の値を用いている。

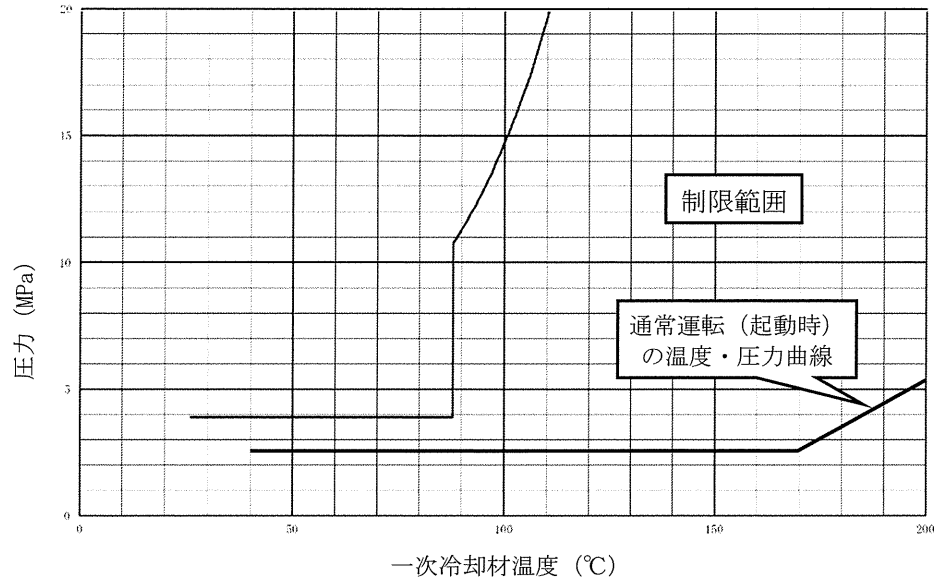
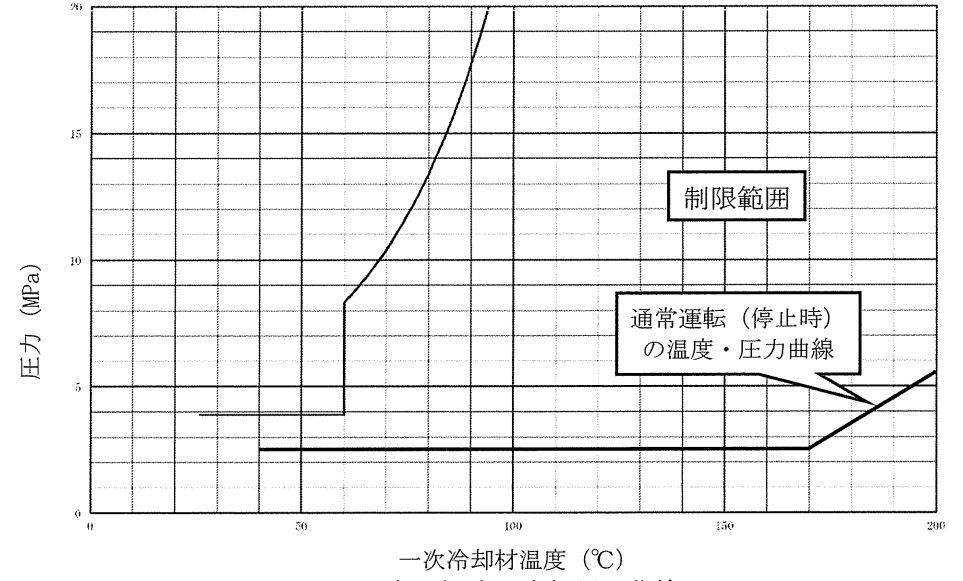
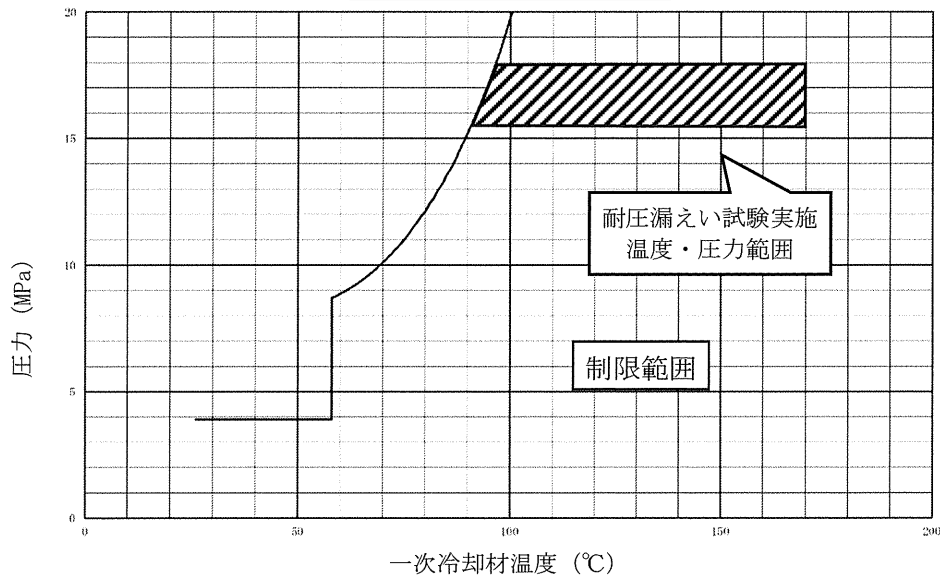
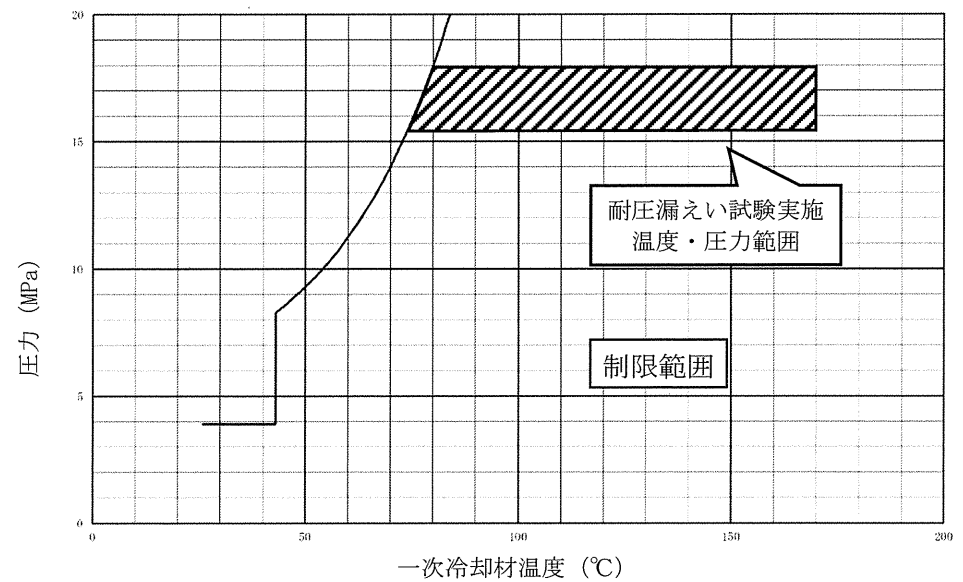
また、運転開始後60年時点での関連温度を想定し、通常の1次冷却系の加熱・冷却時の1次冷却材温度・圧力の制限範囲及び原子炉冷却材圧力バウンダリに対する供用中の漏えいもしくは水圧検査時の原子炉冷却材の最低温度について評価した。評価結果を図2.3-5に示す。これらの温度・圧力の制限範囲に対して、通常実施する原子炉の起動・停止工程に基づく温度・圧力曲線及び耐圧漏えい試験時の温度・圧力範囲と比較することにより、通常運転時及び試験時に制限範囲を遵守可能であることを確認した。

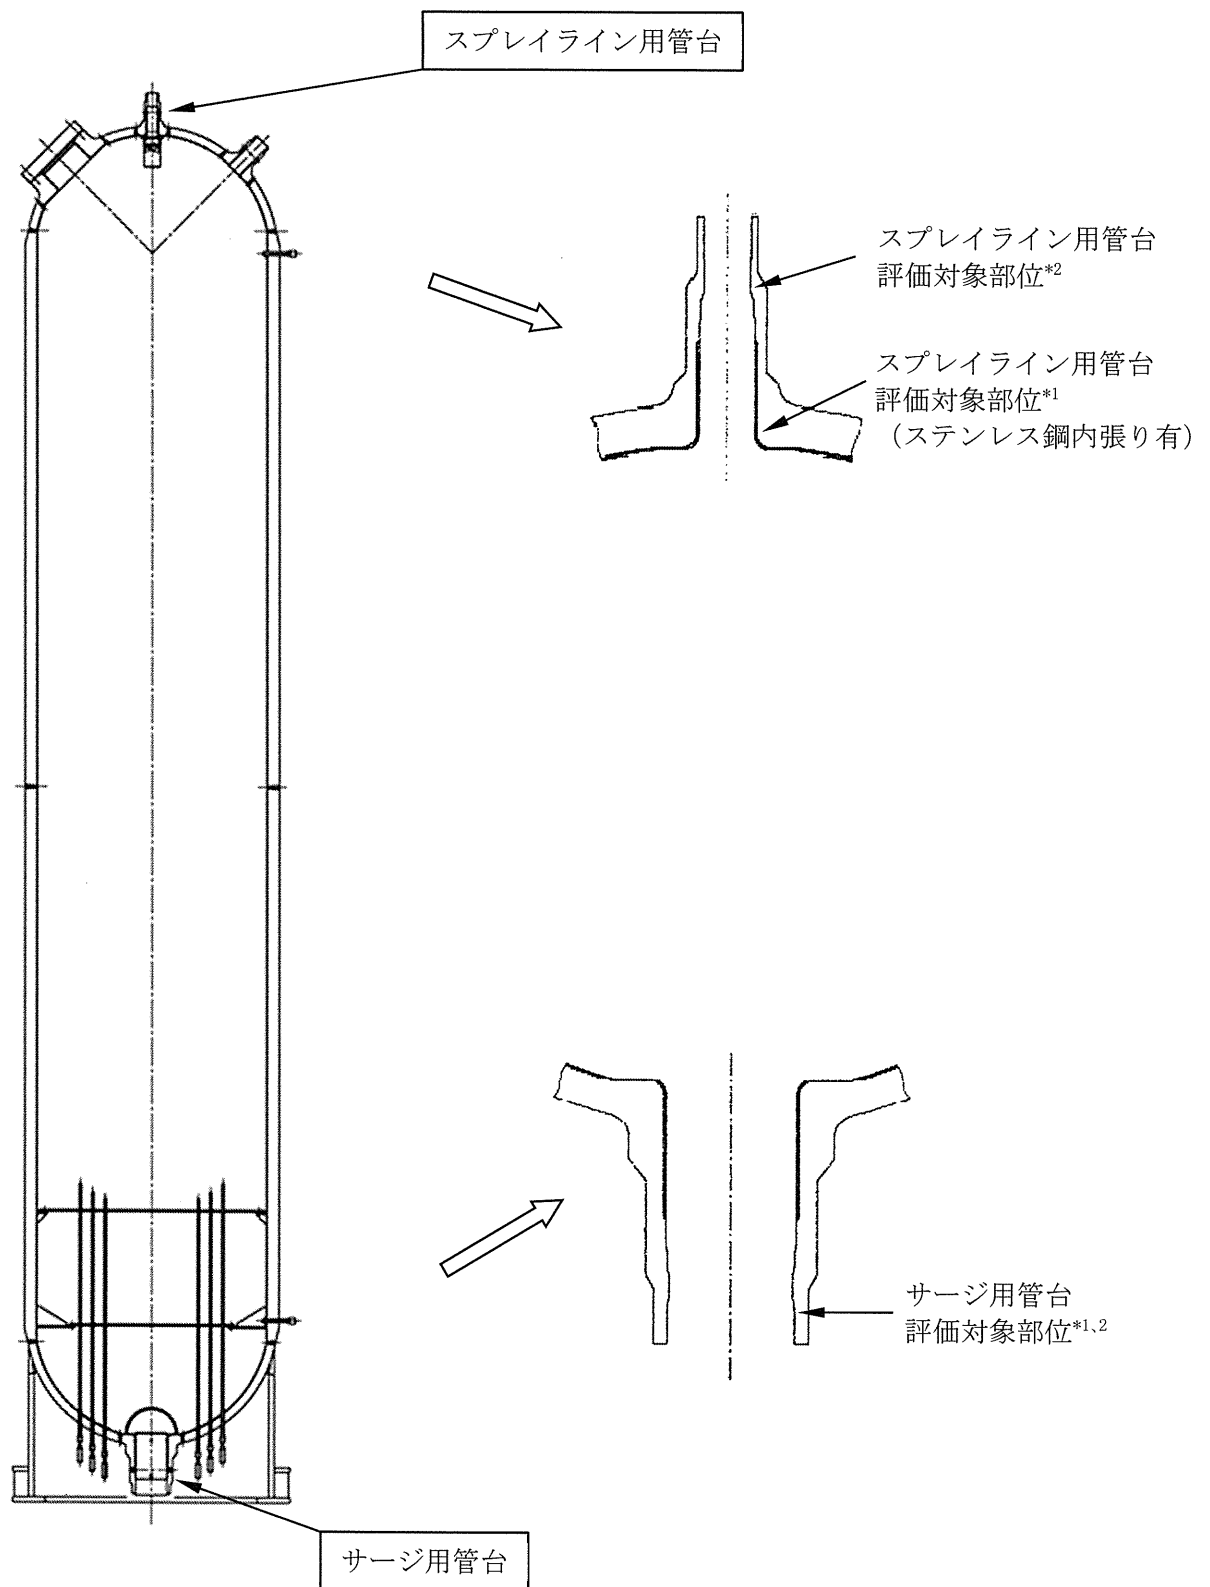
評価対象部位を図2.3-1に、疲労評価に用いた運転開始後60年時点での推定過渡回数を表2.3-1に示す。なお、運転期間延長認可申請に伴う評価として、2019年度末までの運転実績に基づき推定した2020年度以降の評価対象期間での推定過渡回数を包含し、より保守的に設定した過渡回数とした。

それぞれの評価結果を表2.3-2に示すが、許容値を満足する結果を得た。
