### 2.1.5 燃料移送管貫通部

## 2.2 経年劣化事象の抽出

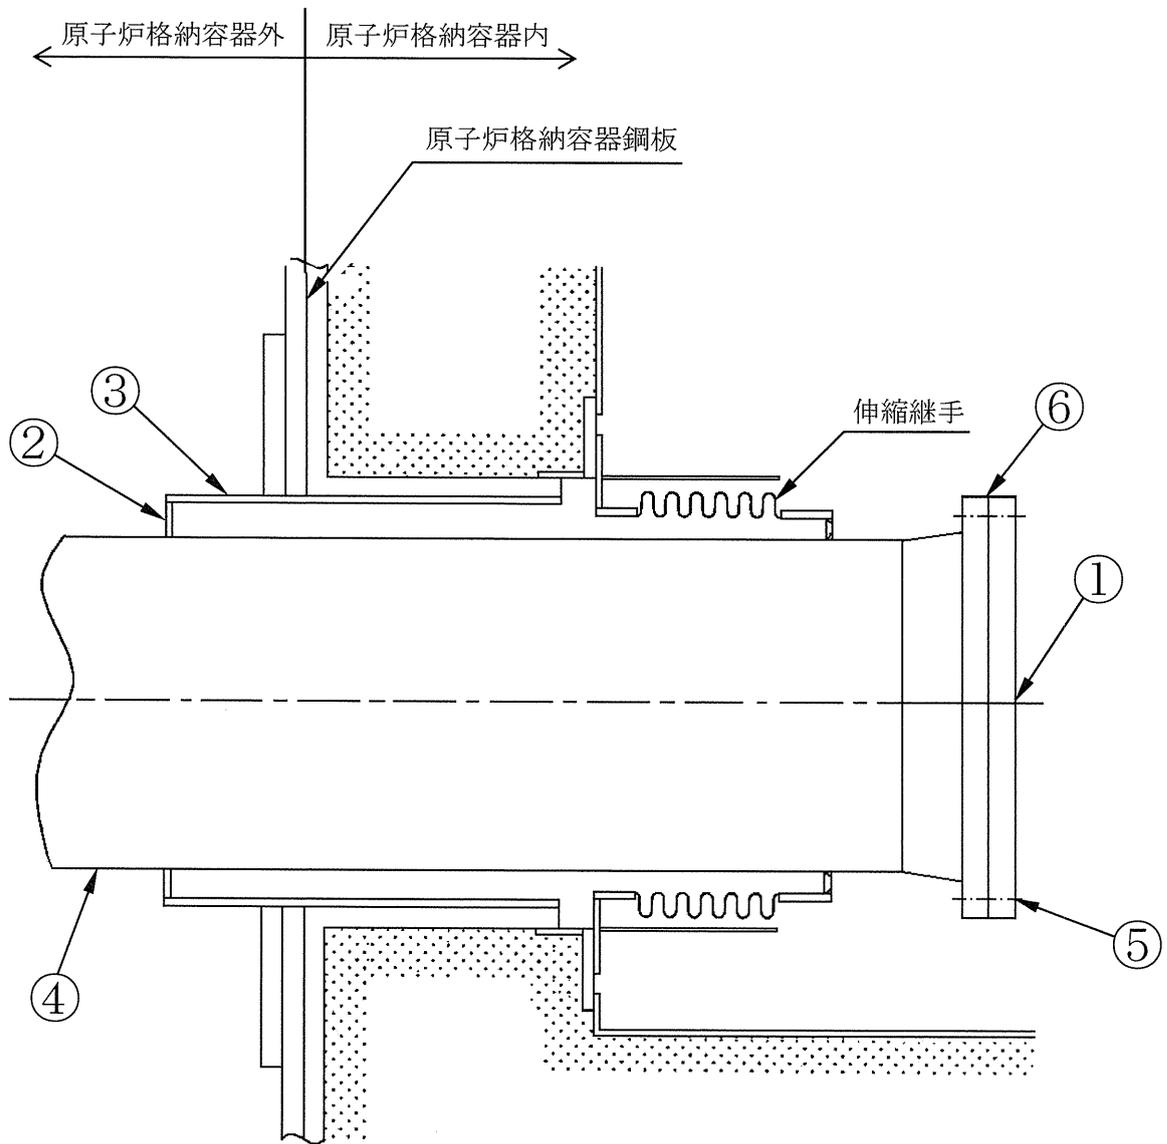
図2.1-5 川内2号炉 燃料移送管貫通部構造図

スリーブ等耐圧構成品は炭素鋼であり、腐食が想定される。

しかしながら、大気接触部は塗装により腐食を防止しており、塗装が健全であれば腐食進行の可能性は小さい。

また、原子炉格納容器漏えい率検査時等の目視確認で塗装の状態を確認し、はく離が認められた場合には必要に応じて補修することにより、機器の健全性を維持している。

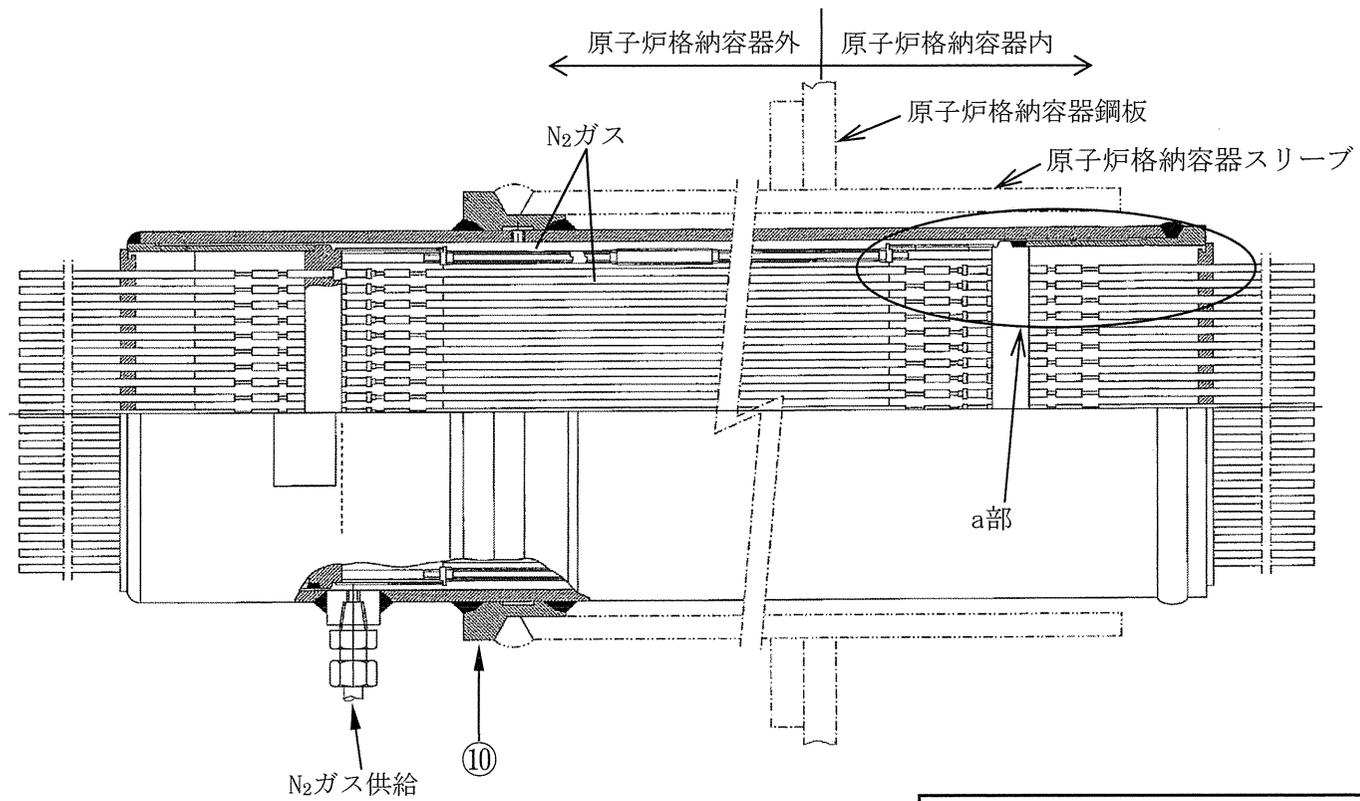
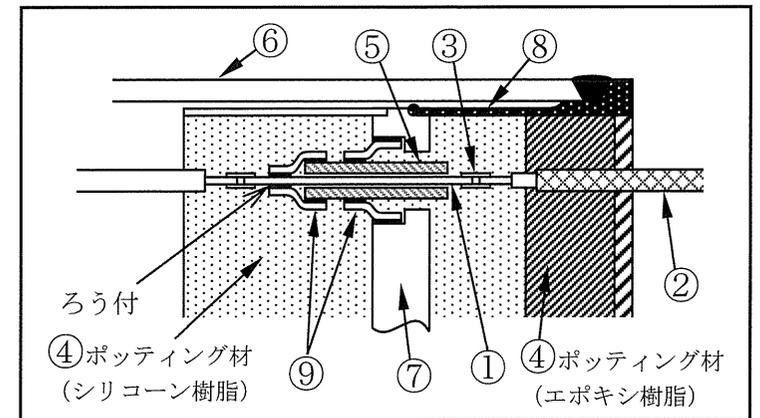
図2. 1-1 川内2号炉 ピッグテイル型電線貫通部構造図

ポッティング材として使用しているシリコン樹脂等は有機物であり、熱及び放射線による経年劣化により接着力が低下し、湿気が電線貫通部内部に侵入する可能性がある。湿気が侵入することにより、絶縁性能の低下を起こす可能性が考えられることから、経年劣化に対する評価が必要である。

また、外部リードの絶縁体は有機物であり、熱的、電氣的及び環境的要因で経年劣化が進行し、絶縁性能の低下を起こす可能性があることから、経年劣化に対する評価が必要である。

ポッティング材として使用しているシリコン樹脂等は有機物であり、熱及び放射線による経年劣化が進行し、シュラウド、銅棒等との接着力が低下し、図2.3-1に示すように湿気が電線貫通部内部に侵入する可能性がある。湿気が侵入した場合、銅棒間あるいは銅棒とシュラウド間の絶縁性能が低下する可能性がある。

また、外部リードの絶縁体は有機物であり、熱的、電氣的及び環境的要因で経年劣化が進行し、絶縁性能が低下する可能性がある。

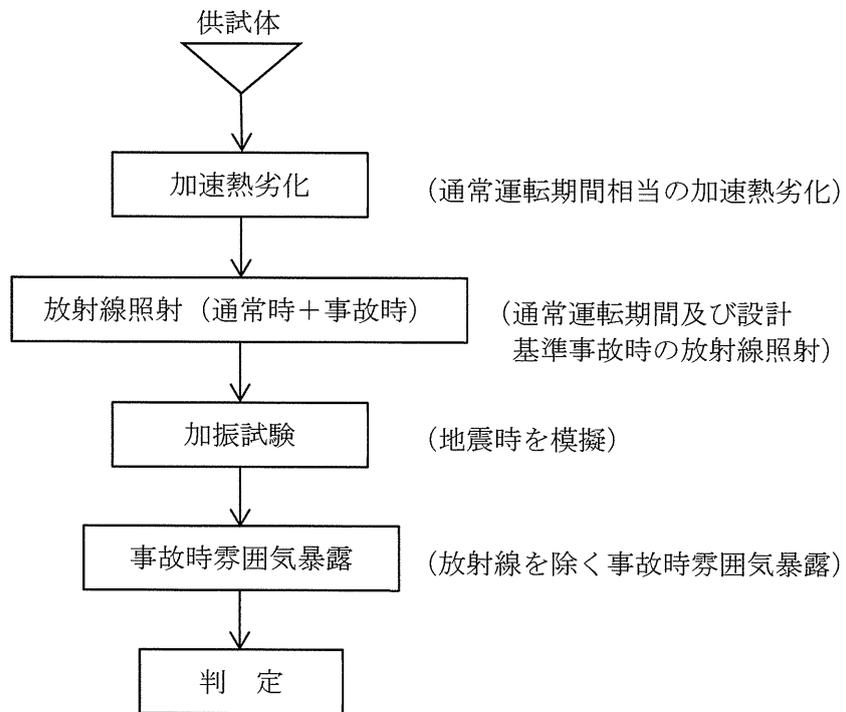
図2.3-2 ピッグテイル型電線貫通部の長期健全性試験の手順

図2.3-2にピッグテイル型電線貫通部の長期健全性試験の手順を、表2.3-1及び表2.3-3に試験条件を示す。ポッティング材について、これらの条件は川内2号炉の60年間の運転及び設計基準事故、並びに60年間の運転及び重大事故等時を想定した熱及び放射線による劣化条件を包絡している。

表2.3-2及び表2.3-4に長期健全性試験結果を示す。結果は判定基準を満足している。

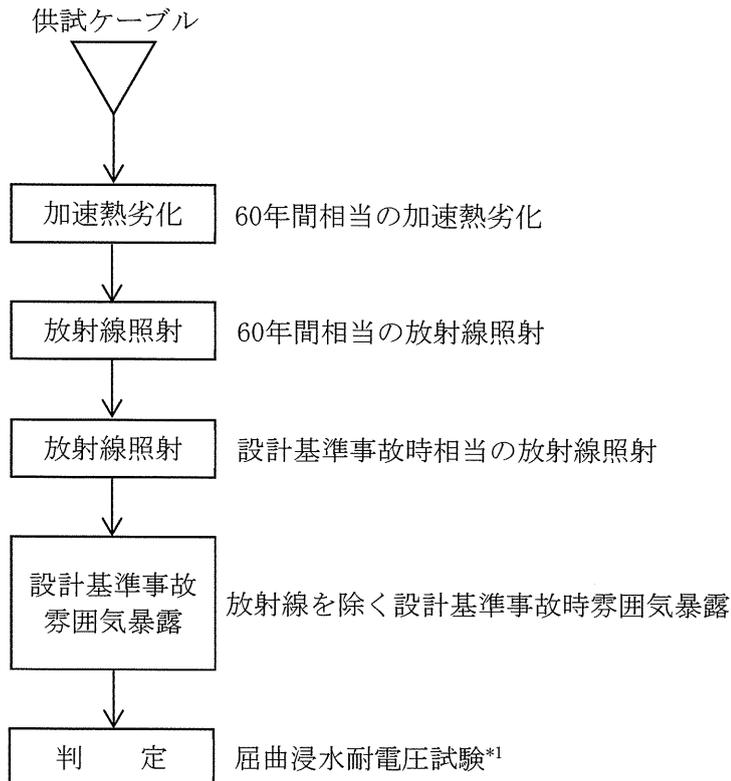
また、図2.3-3に外部リード－1－1の長期健全性試験の手順を、表2.3-5に試験条件を示す。これらの条件は川内2号炉の60年間の運転及び設計基準事故を想定した熱及び放射線による劣化条件を包絡している。

表2.3-6に長期健全性試験結果を示す。結果は判定基準を満足している。

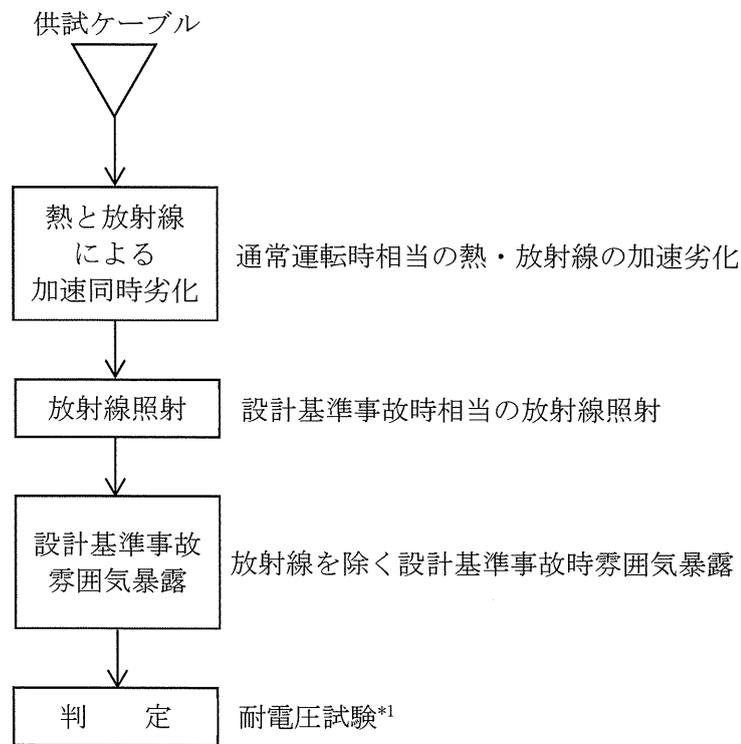
図2.3-4 外部リード-1-1のACAガイドに基づく試験手順

図2.3-4に外部リード-1-1のACAガイドに基づく長期健全性試験の手順を、表2.3-7にACA試験条件を示す。これらの条件は川内2号炉の60年間の運転及び設計基準事故を想定した熱及び放射線による劣化条件を包絡している。

表2.3-8にACA長期健全性試験結果を示す。結果は判定基準を満足している。

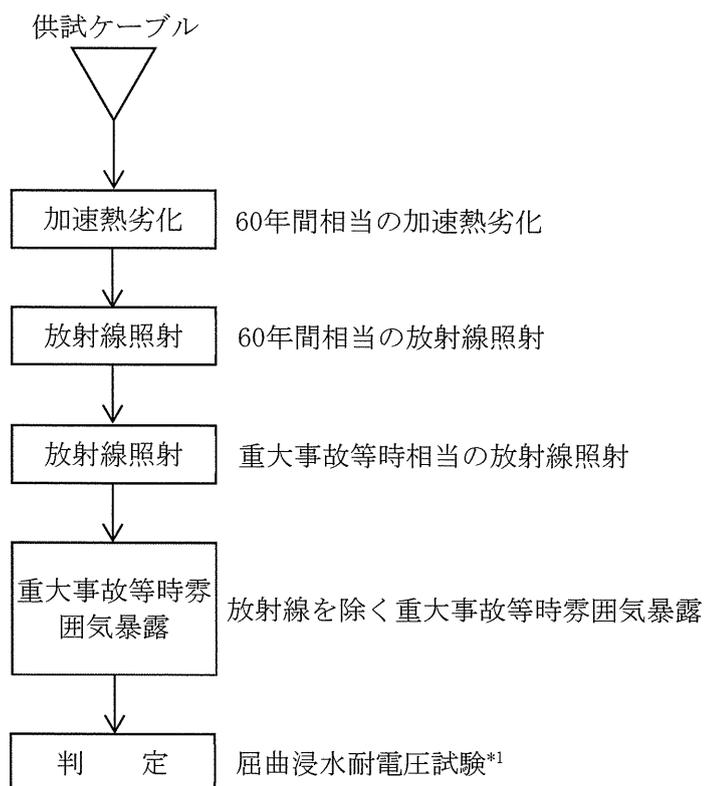
また、図2.3-5に外部リード-1-1の長期健全性試験の手順を、表2.3-9に試験条件を示す。これらの条件は川内2号炉の60年間の運転及び重大事故等時を想定した熱及び放射線による劣化条件を包絡している。

表2.3-10に長期健全性試験結果を示す。結果は判定基準を満足している。

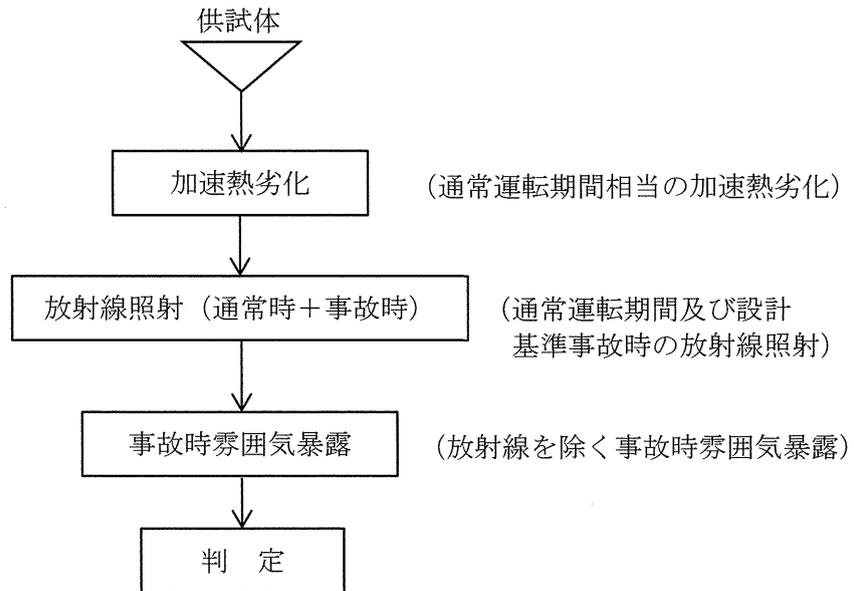
図2.3-6 外部リード-2の長期健全性試験の手順

また、図2.3-6に外部リード-2の長期健全性試験の手順を、表2.3-13に試験条件を示す。これらの条件は川内2号炉の60年間の運転及び設計基準事故を想定した熱及び放射線による劣化条件を包絡している。

表2.3-14に長期健全性試験結果を示す。結果は判定基準を満足している。

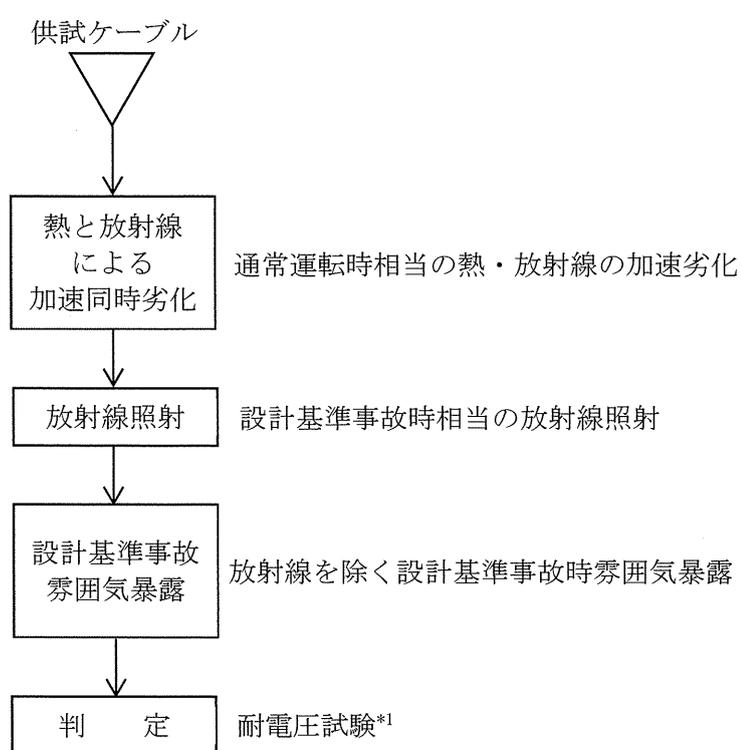
図2.3-7 外部リード-2のA C Aガイドに基づく試験手順

図2.3-7に外部リード－２のACAガイドに基づく長期健全性試験の手順を、表2.3-15にACA試験条件を示す。これらの条件は川内2号炉の60年間の運転及び設計基準事故を想定した熱及び放射線による劣化条件を包絡している。

表2.3-16にACA長期健全性試験結果を示す。結果は判定基準を満足している。

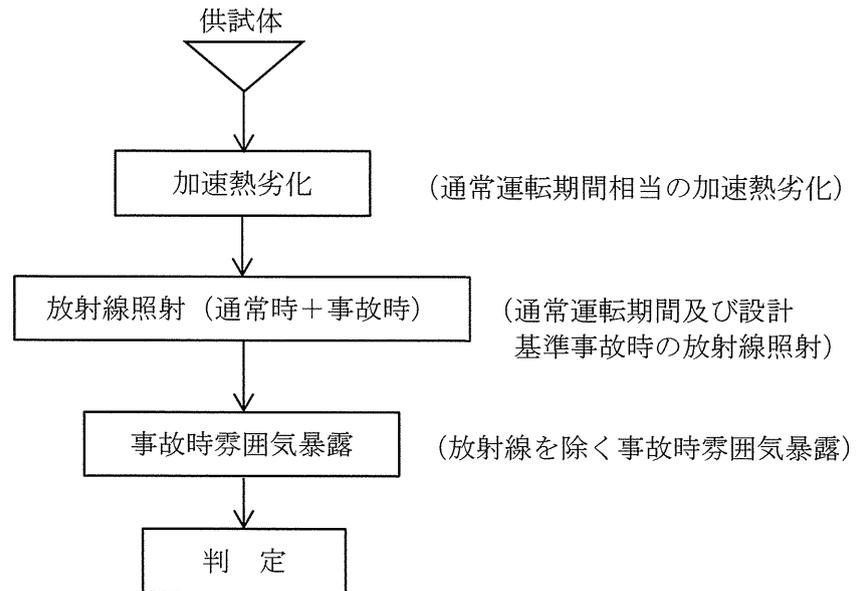
図2.3-8 外部リード-2の長期健全性試験の手順

また、図2.3-8に外部リード-2の長期健全性試験の手順を、表2.3-17に試験条件を示す。これらの条件は川内2号炉の60年間の運転及び重大事故等時を想定した熱及び放射線による劣化条件を包絡している。

表2.3-18に長期健全性試験結果を示す。結果は判定基準を満足している。

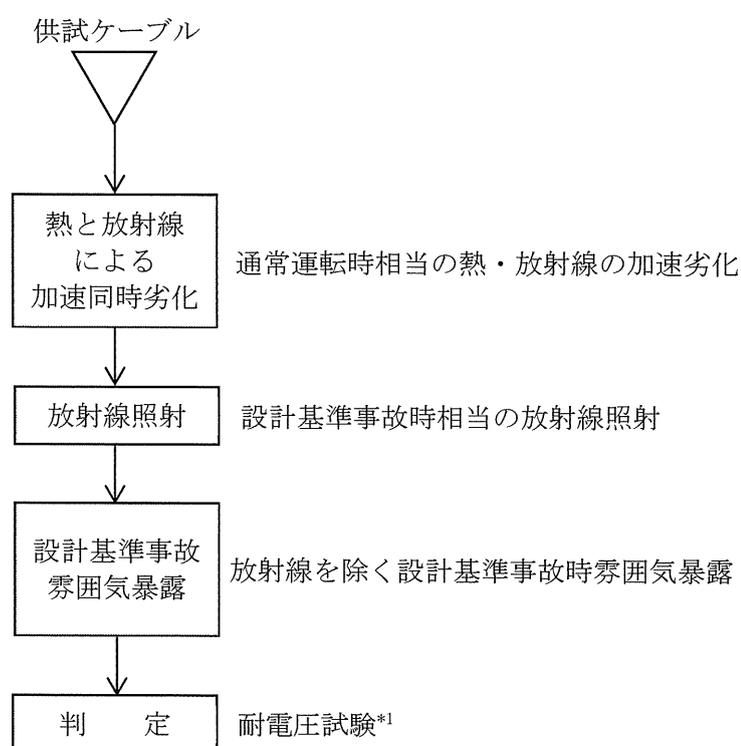
図2.3-9 外部リード-3のA C Aガイドに基づく試験手順

図2.3-9に外部リード－3のACAガイドに基づく長期健全性試験の手順を、表2.3-21にACA試験条件を示す。これらの条件は川内2号炉の60年間の運転及び設計基準事故を想定した熱及び放射線による劣化条件を包絡している。

ACA長期健全性試験結果を表2.3-22に実布設環境での長期健全性評価結果を表2.3-23示す。結果は判定基準を満足している。

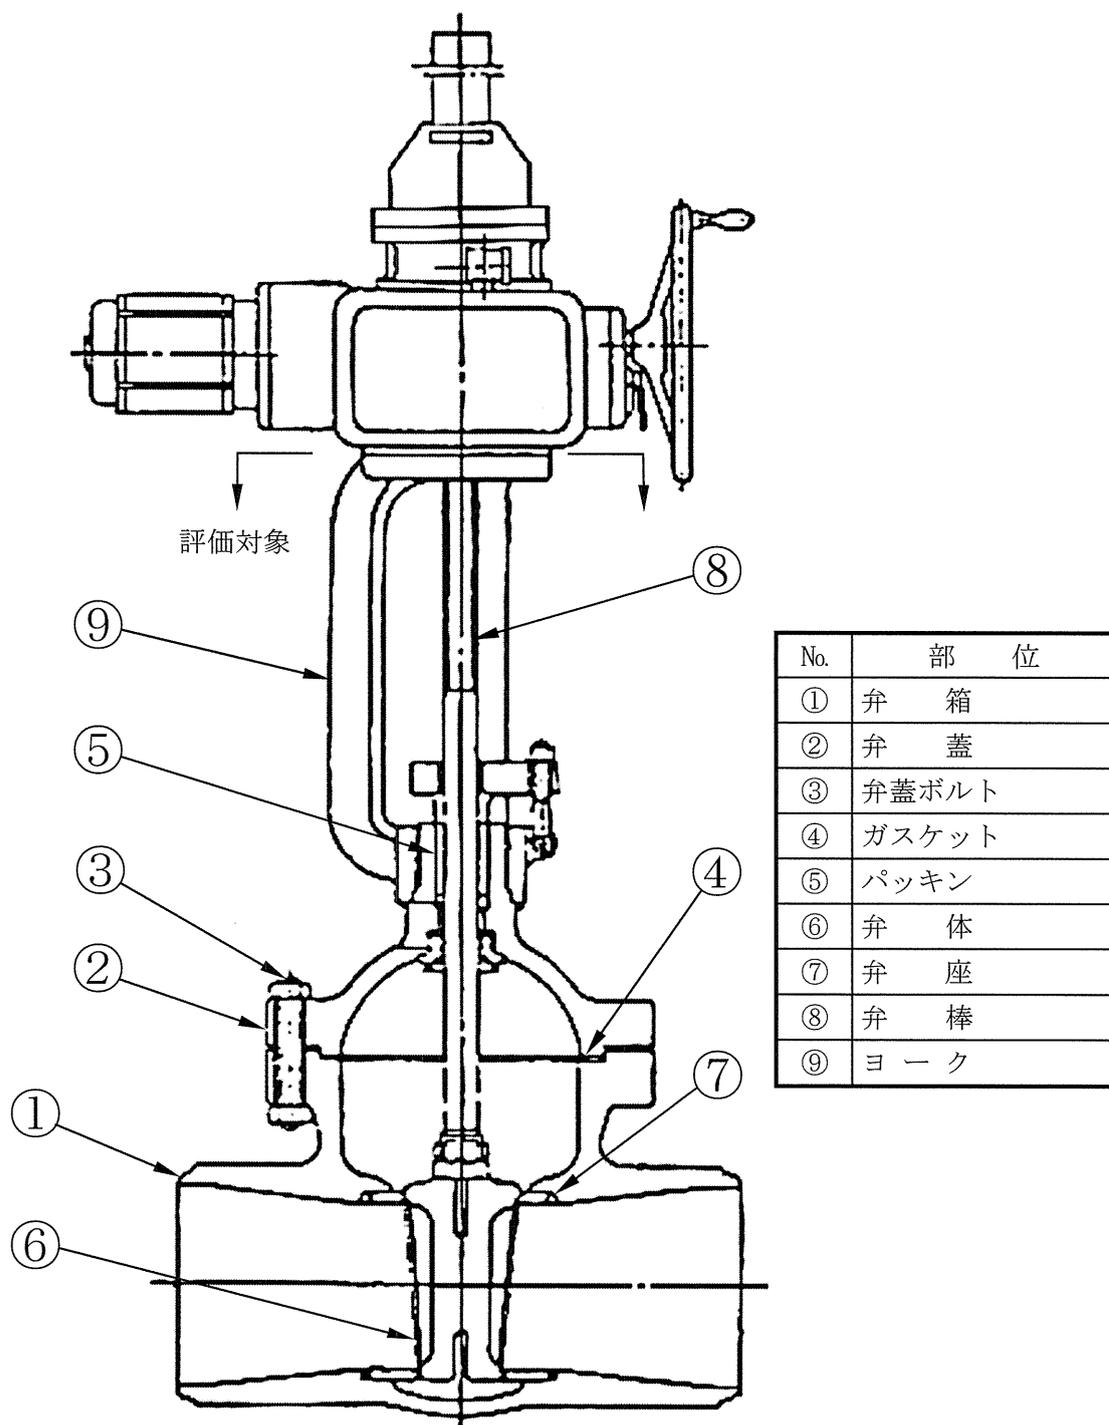
図2.1-4 川内2号炉 主給水隔離弁（外隔離弁）構造図

弁箱、弁蓋、弁体及び弁座は炭素鋼又は炭素鋼鋳鋼であり、内部流体が蒸気又は給水であるため、内部流体による流れ加速型腐食により減肉が想定される。

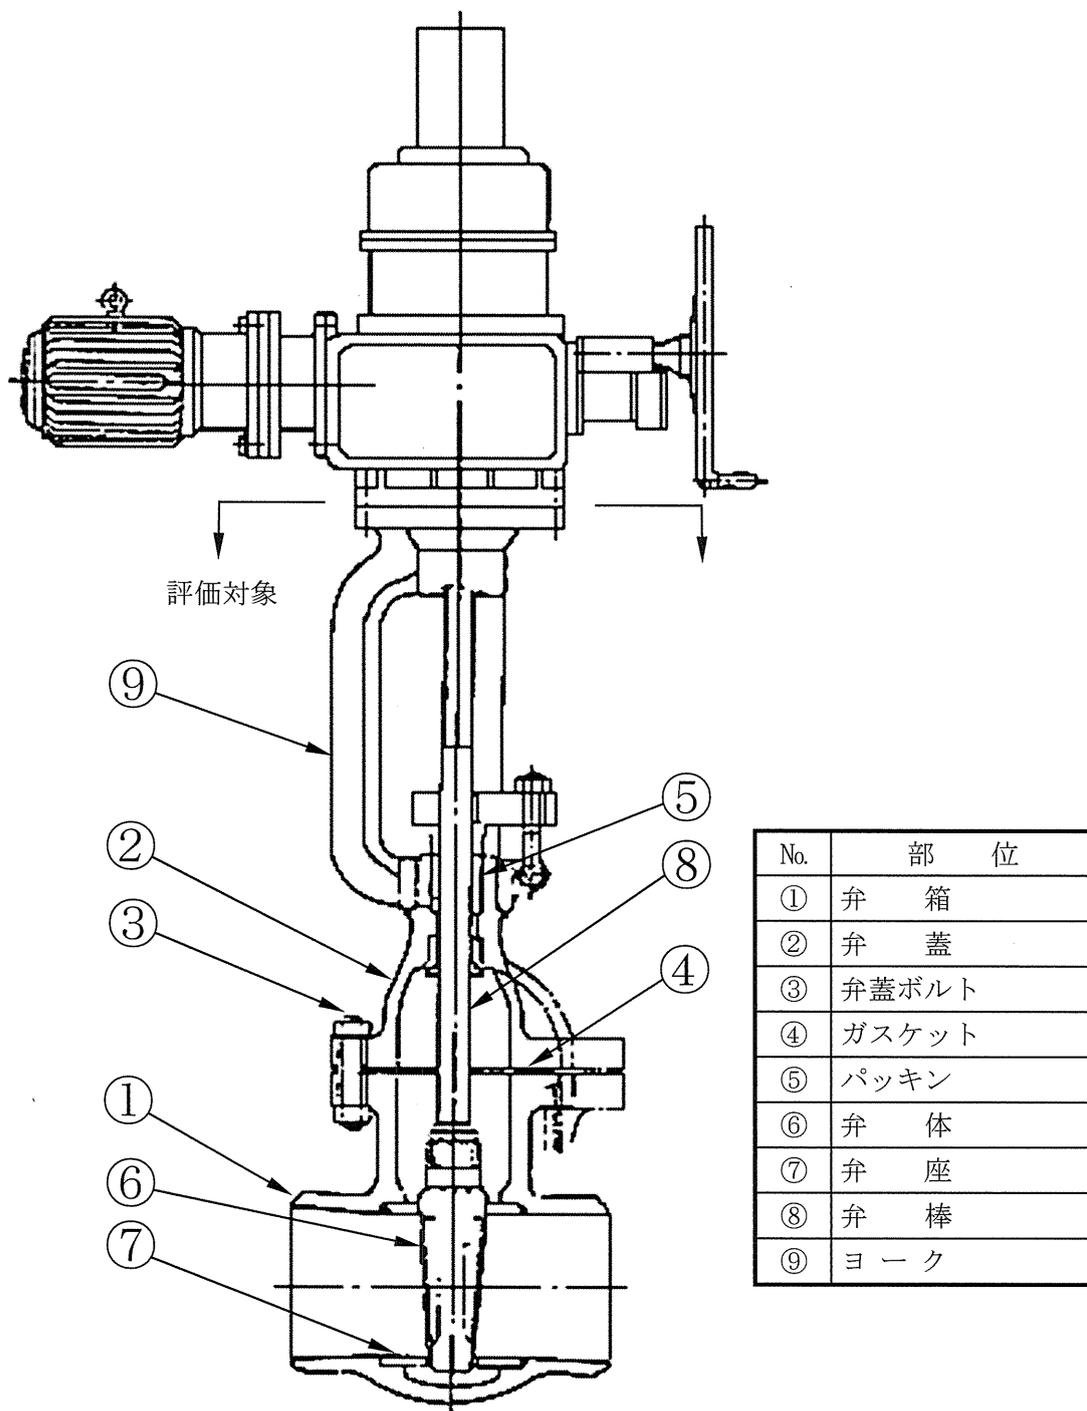
図2.1-6 川内2号炉 補機冷却水供給Cヘッド止弁構造図

#### (2) 弁箱、弁蓋等の腐食（全面腐食）[補機冷却水供給Cヘッド止弁]

弁箱、弁蓋、弁体及び弁座は炭素鋼又は炭素鋼鋳鋼であり、腐食が想定される。

しかしながら、内部流体はヒドラジン水（防錆剤注入水）で腐食が発生し難い環境にあり、これまでに有意な腐食は認められておらず、今後もこれらの傾向が変化する要因があるとは考え難い。

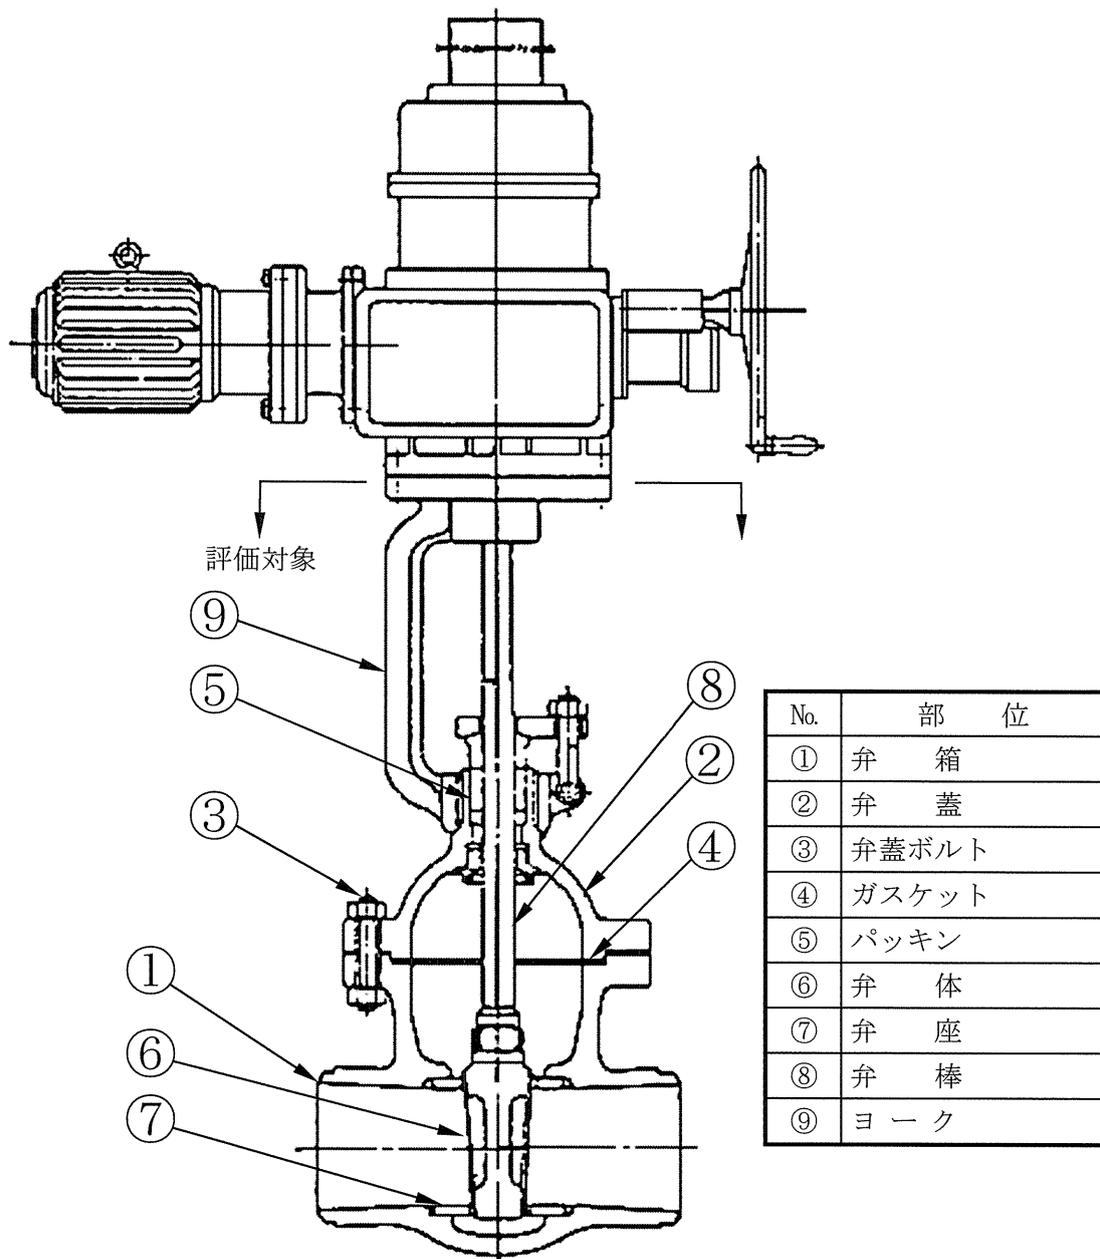
図2.1-7 川内2号炉 消火用水格納容器入口弁（外隔離弁）構造図

(3) 弁箱、弁蓋等の腐食（全面腐食）〔消火用水格納容器入口弁（外隔離弁）〕

弁箱、弁蓋、弁体及び弁座は炭素鋼又は炭素鋼鋳鋼であり、内部流体がろ過水（飽和溶存酸素濃度：最大約8ppm）であるため、長期使用により腐食が想定される。
