柏崎刈羽原子力発電所第6号機 設計及び工事計画認可申請に係る説明について (大物搬入建屋 杭の損傷要因について)

2022年10月7日
東京電力ホールディングス株式会社

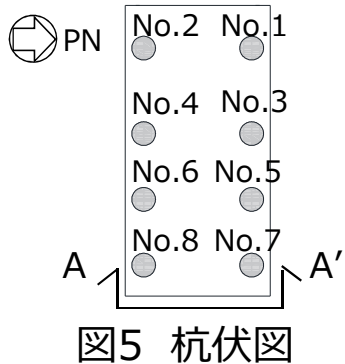
図5 杭伏図

- K6大物搬入建屋の杭伏図及び断面図を図5及び図6に示す。
- 杭上部：基礎スラブ下約5.5m※1まで掘削し、杭の外観目視によるひび割れ等の調査結果を表1に示す。
 - ✓ No.1・4・7：損傷なし。
 - ✓ No.2・3・5：支持性能に大きな支障となる損傷はなく、耐震性能に影響はない。
 - ✓ No.6・8：耐震性能に影響はあるが、鉛直支持力はある程度保持されている状態である。
- 杭下部：非破壊試験による健全性調査を行い、全ての杭下部で「健全性は高い」と判定した。
- 次ページ以降に、調査結果の詳細を示す。なお、本調査結果は2022年8月31日時点に基づく。

杭No	調査項目	コンクリート剥離	コンクリート浮き	コンクリートひび割れ幅	鉄筋状態	損傷度※2
No.1		なし	表面のみ	なし	損傷なし	なし
No.2		なし	表面のみ	最大1.8mm計1本	損傷なし	Ⅱ
No.3		なし	表面のみ	最大0.7mm計1本	損傷なし	Ⅱ
No.4		なし	表面のみ	なし	損傷なし	なし
No.5		なし	表面のみ	最大1.1mm計1本	損傷なし	Ⅱ
No.6		なし	主筋内側まで	最大4.0mm計6本	損傷なし	Ⅲ
No.7		なし	表面のみ	なし	損傷なし	なし
No.8		あり	主筋内側まで	鉄筋が見えるひび割れ	変形10本 破断8本	Ⅳ

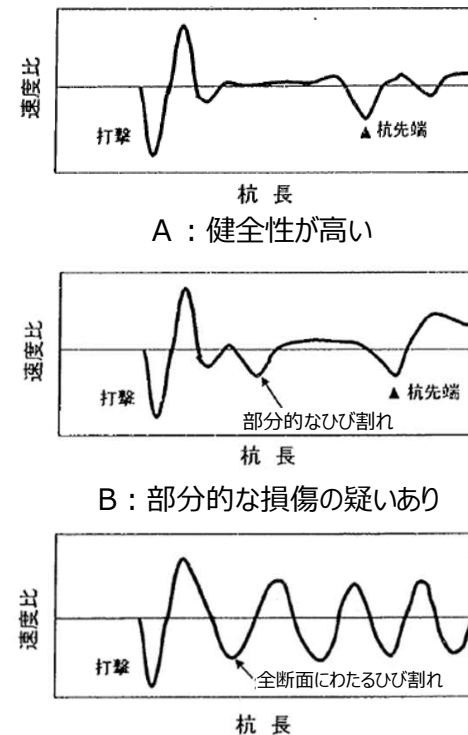
図16 判定基準例

C：杭の全断面に及ぶ損傷の疑いあり

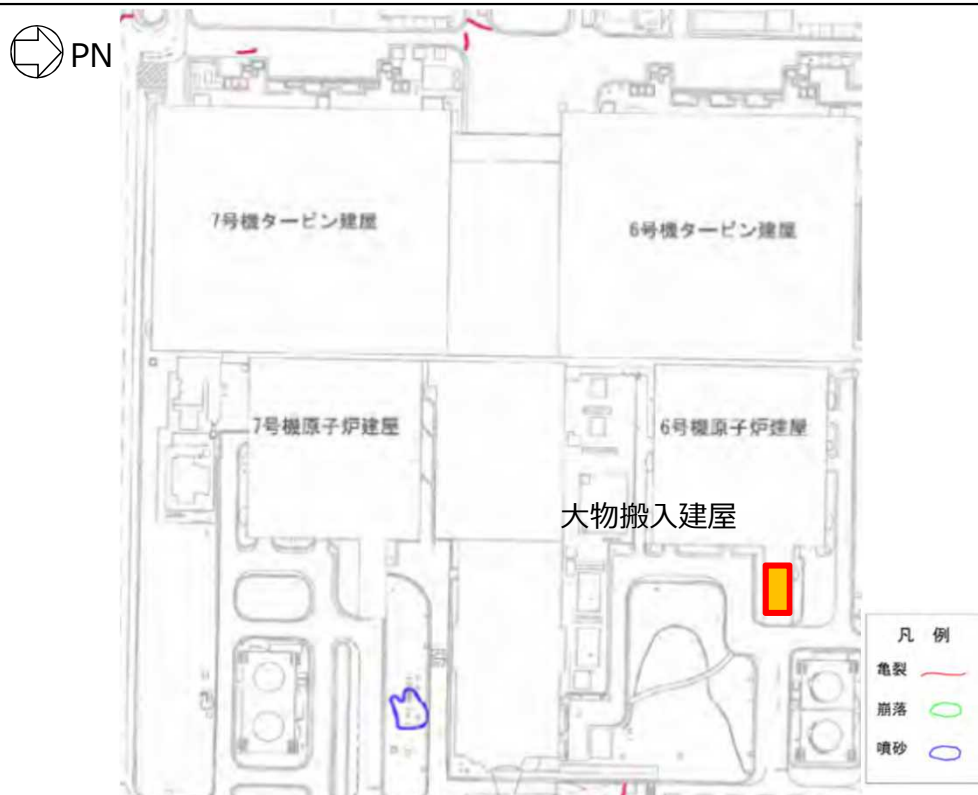
図32 中越沖地震後の亀裂・噴砂分布図※

- 新潟県中越沖地震時に、K6大物搬入建屋近傍の地盤では、亀裂・噴砂・大きな地盤の鉛直変動は確認されていない。このため、K6大物搬入建屋の周辺では液状化や揺すり込み沈下が発生しておらず、これらの事象により杭が損傷に至ったことは考えにくい。(図32及び図33)
- なお、K6大物搬入建屋は原子炉建屋の地下水排水設備近傍に立地しており、過去の記録から、新潟県中越沖地震発生前後においても地下水排水設備が稼働していたことを確認しているため、地下水位が低下していたと考えられる。

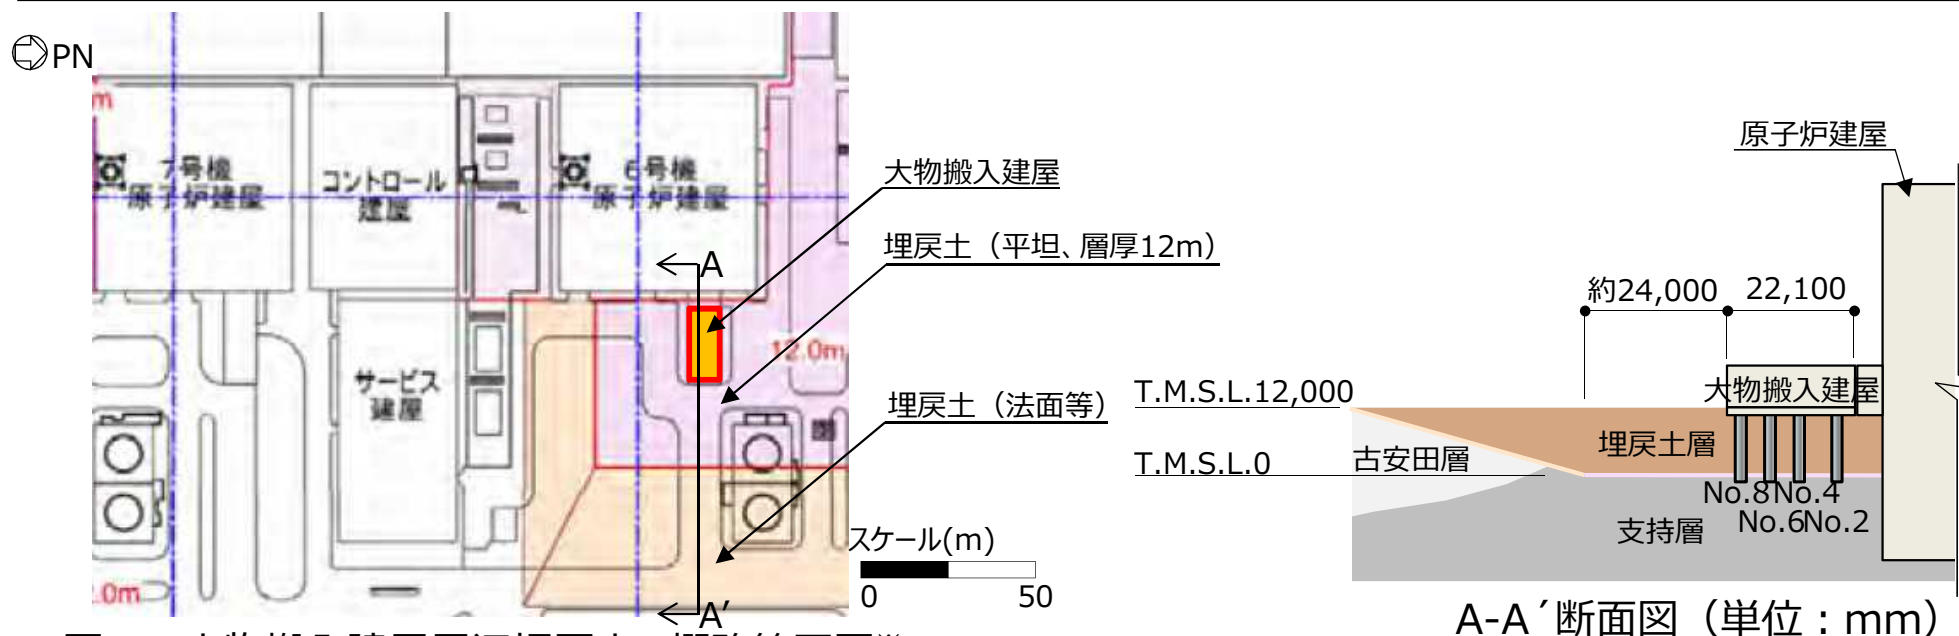
図37 大物搬入建屋周辺埋戻土の概略範囲図※

- 杭の配置状況及び杭周辺の地盤が一様に埋戻土層であることから、地盤変位がNo.6・8杭のみに大きく作用して、No.6・8杭の特異な損傷を引き起こす可能性は考えにくいですが、No.6・8杭周辺地盤の状況によっては、杭に応力集中を発生させる要因となる可能性がある。

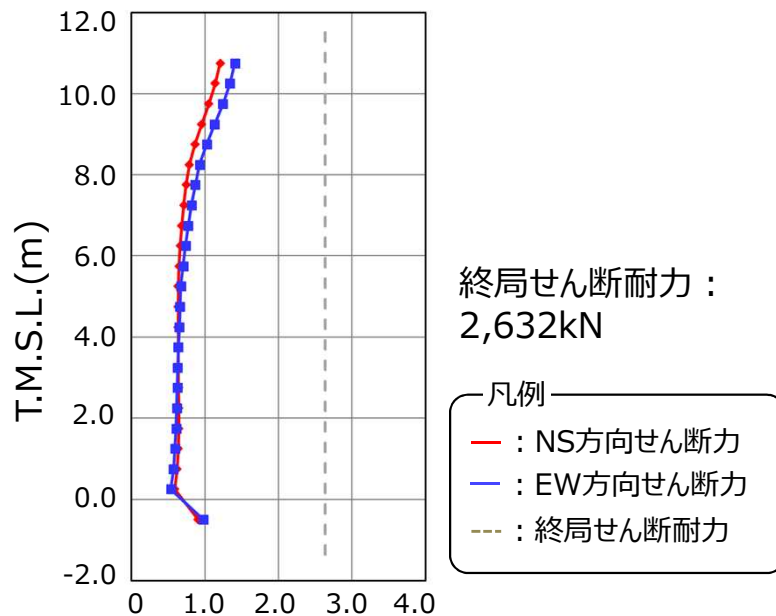
図40 杭のせん断力 (単位： $\times 10^3$ kN)

- 図40及び図41に示すように、杭に発生するせん断力及び曲げモーメントの最大値は杭頭部で発生し断面評価の結果、せん断力及び曲げモーメントは終局耐力以下である。なお、本解析は基礎の柔性を非考慮及び上部構造からの慣性力と地盤変位による応力の最大値をそれぞれ静的に算定し、その結果を足し合わせて評価していることから、一定の保守性を持ったものと想定され、No.6・8以外の杭の損傷状況と整合しない保守的なものとなっている。
- また、仮に水平2方向入力を考慮した場合、せん断力は終局せん断耐力に対して十分な余裕があり曲げモーメントは終局曲げモーメントを超えることが予想され、杭の損傷状況とは整合しない。

以上の解析結果から、No.8杭頭部の鉄筋破断を引き起こすようなせん断応力状態には至らず、杭に応力集中を発生させる設計上考慮されていない要因があったと考える。

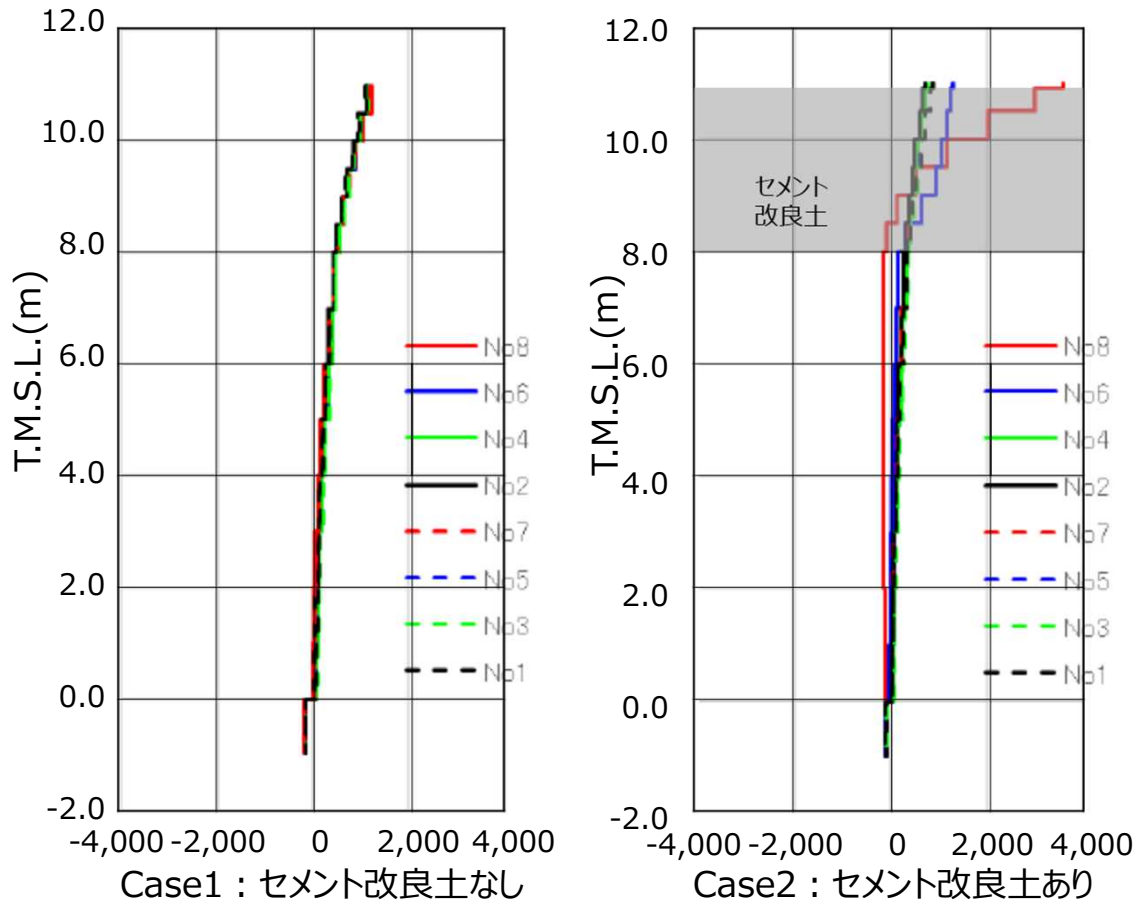
図49 杭のせん断力 (単位 : kN)

- K6大物搬入建屋の基礎を水平方向に加力した場合の「セメント改良土なしの場合」と「セメント改良土ありの場合」の杭のせん断力分布を図49に、杭頭部のせん断力の最大値の比率を図50に示す。

- 図37に示すように、No.8杭周辺のセメント改良土を模擬したケースでは、セメント改良土がないケースに比べ、杭頭部のせん断力が3倍程度大きくなり、セメント改良土の影響でNo.8杭に応力集中する傾向を確認した。
- NS方向に加力した場合もEW方向と同様にNo.8杭頭部に応力集中する傾向は同じであるが、EW方向の方がより集中度が大きいことから、No.8杭頭部の鉄筋の損傷状況と整合することを確認した。
(参考資料62ページ参照)
- 本解析の単位荷重10,000kNは、40ページで示すセメント改良土を考慮していない中越沖地震シミュレーション解析の杭8本が負担する杭頭部のせん断力（EW方向：約1,400kN/本×8本=約11,200kN）に比べ、大きな差がない程度の荷重となっており、中越沖地震シミュレーション解析結果の杭頭部のせん断力に対して、約3倍の応力集中の結果を乗じた場合、No.8杭頭部は終局せん断耐力（建築基礎構造設計指針に基づく）を超える可能性がある。

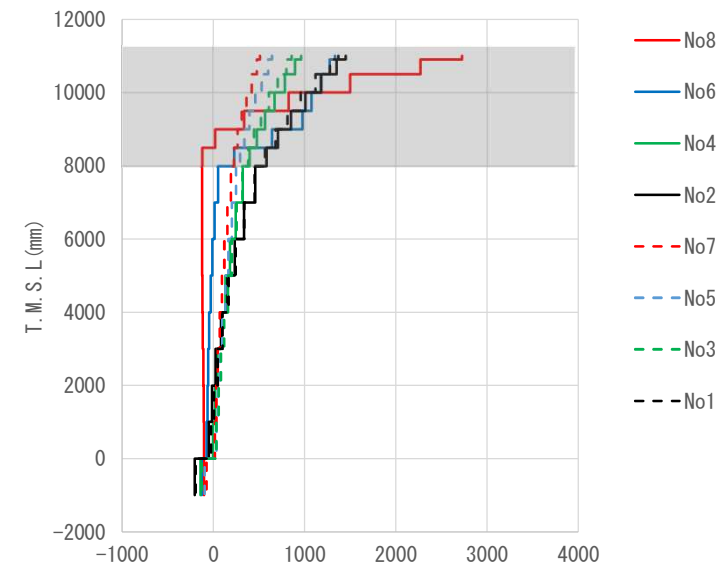
図64 杭のせん断力の比較（単位：kN）

- 「セメント改良土あり」のケースにおけるK6大物搬入建屋の基礎を単位荷重（10,000kN）でEW方向に加力した場合とNS方向に加力した場合の杭のせん断力分布を図64に示す。
- NS方向に加力した場合もEW方向と同様にNo.8杭頭部に応力集中する傾向となるが、EW方向の方がより集中度が大きく、No.8杭頭部の鉄筋の損傷状況と整合することから、本資料ではEW方向に加力した場合の結果を中心とした記載を行っている。
- その他の加力方向による差として、NS方向加力時に、No.1・2杭のせん断が大きくなる傾向が確認された。これはNo.8杭がセメント改良土に拘束されているため、基礎スラブが回転し、No.1・2杭の変位が大きくなることが要因と考えられる。
- 水平2方向入力による影響としては、No.8杭頭部への応力の集中度がより大きくなることが想定されるが、セメント改良土による応力集中が主たる要因という結論への影響はないと考えられる。
