柏崎刈羽原子力発電所 6号機大物搬入建屋 杭の損傷に関する追加調査の進捗状況について

2022年10月27日

東京電力ホールディングス株式会社
柏崎刈羽原子力発電所

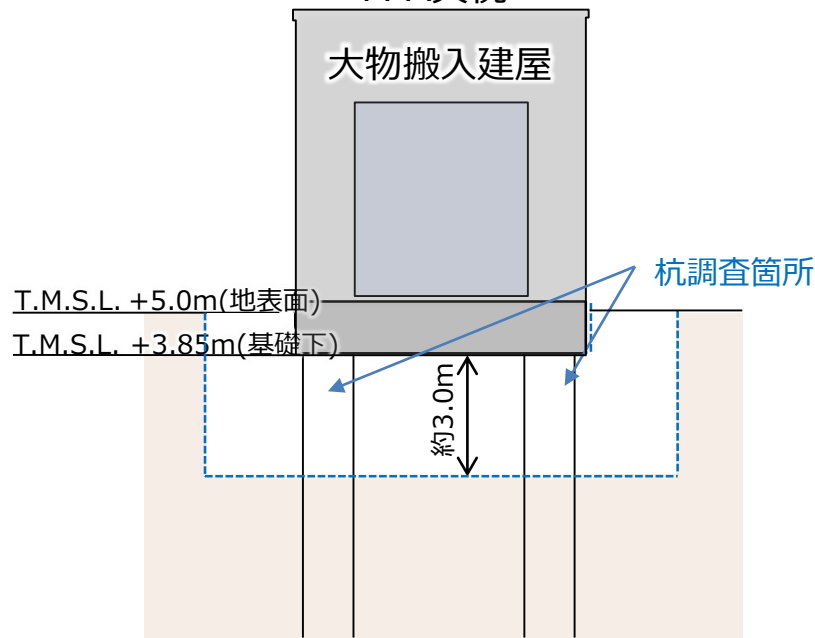
A-A矢視

- 調査の結果、6本全ての杭で、幅1mm未満のひび割れが確認されたものの、杭としての支持性能に大きな支障となる損傷はなく、耐震性能に影響がない状態であることを確認
 - ※ 学識者などの第三者委員会においても妥当であるとの評価
- なお、地下部については非破壊試験を実施し、健全性を確認
