1次スクリーニング結果（案）

2022-11-24
 技術基盤課

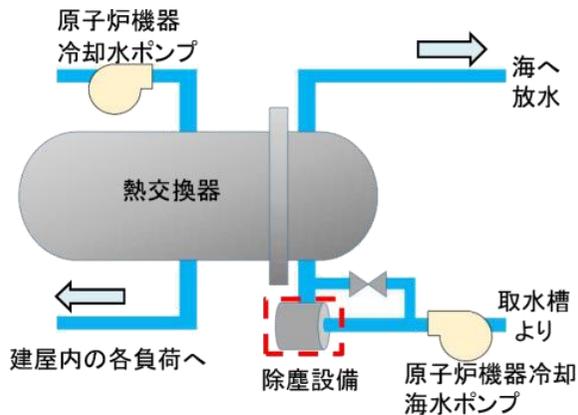
参考図 原子炉機器冷却海水系の概要図
<https://www.chuden.co.jp/resource/ham/220713%205uRCWS%20jojinsetsubinaifilterhasongentai.pdf>

番号	件名	概要	受領日	担当	1次スクリーニング		
					基準/2次	INES	処理結果
国内 2021-31	原子炉機器冷却海水系除塵設備内のフィルタの軽微な割れ NUCIA 通番: 13383M ユニット: 浜岡発電所 5号 発生日: 2021-10-15 登録区分: 最終 更新日: 2022-08-03	<p>定期検査中の5号機において、原子炉機器冷却海水系の熱交換器の入口配管に取り付けられている除塵設備の金属製フィルタに軽微な割れが確認された。なお、これまでの原子炉機器冷却海水系の運転状態に異常はなかった。</p> <p>安全評価: 本事象は、放射性物質の漏えいに関わる事象ではない。</p> <p>推定原因: 使用開始から17年目である当該金属製フィルタに、次の3項目による疲労が蓄積し、疲労破壊に至った。①原子炉機器冷却海水ポンプの運転による圧力脈動と金属製フィルタの共振による繰り返し応力。②金属製フィルタ製作時の残留応力。③金属製フィルタ手入れ時に発生した微細なキズ。</p> <p>再発防止対策: 金属製フィルタが疲労破壊に至る前、保守的に使用開始後10年で取替える。微細なキズを発生させないよう、金属製フィルタの手入れの方法(使用工具や手順)を見直す。</p>	2022-08-03	事務局	⑤	-	<p>当該発電所5号機の原子炉機器冷却海水系除塵設備内の金属製フィルタにおいて、2019年に一部破損が確認され、是正処置としての点検にて、本件の軽微な割れが確認された。プラントの安全性には影響ない。左記の基準により、スクリーニングアウトとする。</p> <p>ただし、当該フィルタについて、3件の類似事象が確認されていることから、当該発電所の是正処置実施状況について、日常規制検査活動の中で注視する。</p>
<p>補足情報</p> <p>浜岡発電所5号機で発生した類似事象</p> <p>国内 2019-14(13055M): 2019-11-26、原子炉機器冷却海水系の熱交換器の入口配管に取り付けられている除塵設備の金属製フィルタの一部が破損していることが確認された。</p> <p>国内 2021-31(13383M)(本事象): 2021-10-15、原子炉機器冷却海水系の熱交換器の入口配管に取り付けられている除塵設備の金属製フィルタに軽微な割れが確認された。</p> <p>国内 2021-41(13408M): 2021-12-10、原子炉機器冷却海水系の熱交換器の入口配管に設置している除塵設備の金属製フィルタの一部が破損していた(約17cm×約10cm)。</p>

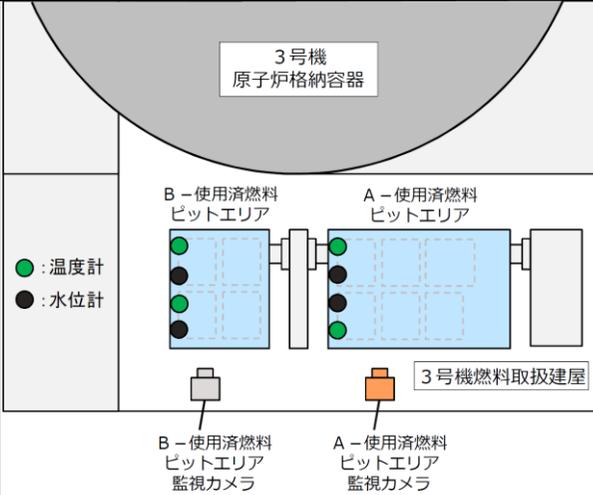
<p style="text-align: center;">図 現場概要図</p>

番号	件名	概要	受領日	担当	1次スクリーニング		
					基準/2次	INES	処理結果
国内 2022-03	使用済燃料ピットエリア監視カメラの動作不能に伴う運転上の制限の逸脱 NUCIA 通番: 13508M ユニット: 高浜発電所 3号 発生日: 2022-06-07 登録区分: 最終 更新日: 2022-07-01	2022-06-07 10:30 頃、定期検査中、2 台ある使用済燃料ピットエリア監視カメラの月例動作確認を実施した際、A-使用済燃料ピットエリア監視カメラの画像が映らないことが確認され、11:10 に保安規定の運転上の制限を満足していない状態にあると判断した。点検した結果、当該監視カメラのエンコーダの不調であることを確認したため、エンコーダを交換。中央制御室で動作確認を行った後、17:55 に運転上の制限を満足する状態に復帰した。 安全評価: 使用済燃料ピットには水位計や温度計を設置しており、中央制御室で異常がないことを確認している。本事象による環境への放射能の影響はない。 原因: エンコーダの静的素子の偶発故障。 是正処置: エンコーダの交換	2022-07-01	事務局	⑤	—	使用済燃料ピット監視カメラの 1 台が映らないことが、月例点検で確認され、保安規定の運転上の制限条件に入った事例である。原因は、エンコーダの素子の偶発故障とされていることから、左上の基準でスクリーニングアウトとする。 ただし、以下に示すように使用済燃料ピット監視カメラシステムの不良事象が頻発していることから、各発電所における運転経験反映活動について、日常規制検査活動の中で注視する。 <ul style="list-style-type: none"> 国内 2022-03(13508M) 高浜発電所 3号機 使用済燃料ピットエリア監視カメラの動作不能に伴う運転上の制限の逸脱 国内 2021-70(13465M) 伊方発電所 3号機 使用済燃料ピット監視カメラの不具合 国内 2020-28(13218M) 美浜発電所 3号 使用済燃料ピットエリア監視カメラの不調に伴う運転上の制限の逸脱 国内 2020-16(13184M) 高浜発電所 4号 使用済燃料ピットエリア監視カメラの不調に伴う運転上の制限の逸脱

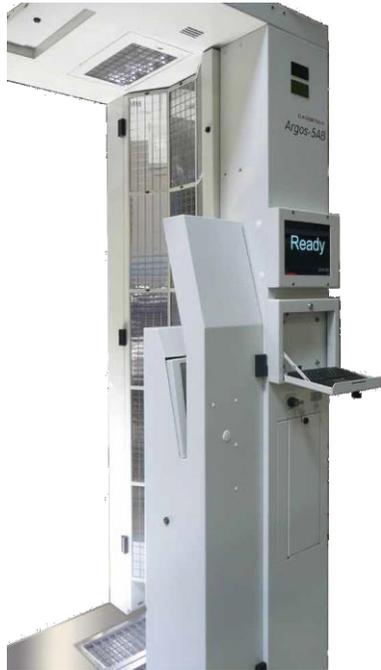
<p>図 Argos シリーズモニタ及びディスプレイとキーボード https://www.canberra.com/literature/configuration-guides/pdf/Contam-Mon_Config_Guide_C48505.pdf</p>

番号	件名	概要	受領日	担当	1次スクリーニング		
					基準/2次	INES	処理結果
IRS9100			2022-07-27	事務局	②	0	<p>本件は、海外の廃止措置中原子力発電所において、管理区域出口にある全身表面汚染モニタの一部の検出器がオフの状態で使用されていたことが見つかった事例である。実影響はなかったが、汚染が正しく検出されず潜在的に管理区域外に汚染が拡大した可能性があった。原因は、当該モニタ保守要員による操作ミス及び確認不足と推定される。寄与因子は検出器状態を示す色表示の意味が周知されていなかったこと。当該事業者による保守点検管理に課題があったと考えられることから、左上の基準にてスクリーニングアウトとする。</p>
			補足情報

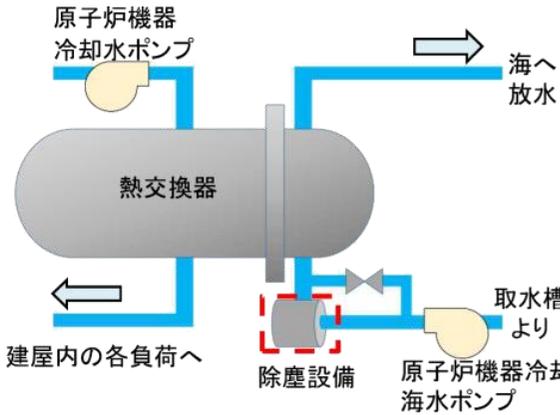
<p style="text-align: center;">図 原子炉機器冷却海水系の概要図</p>

番号	件名	概要	受領日	担当	1次スクリーニング		
					基準/2次	INES	処理結果
国内 2021-41	原子炉機器冷却海水系 除塵設備内のフィルタの一部破損 NUCIA 通番: 13408M ユニット: 浜岡発電所 5号 発生日: 2021-12-10 登録区分: 最終 更新日: 2022-07-26	<p>2021-12-10、定期検査中の5号機において、原子炉機器冷却海水系の熱交換器(C系)の入口配管に設置している除塵設備(C-2)を点検したところ、除塵設備の内部構造物である金属製フィルタの一部が破損していた(約17cm×約10cm)。</p> <p>安全評価: 本事象による外部への放射能の影響はない。また、これまでの原子炉機器冷却海水系の運転状態に異常は確認されていない。</p> <p>破損原因: 疲労破壊。除塵設備(C-2)は使用開始から17年経過しており、当該金属製フィルタに次の3項目が複合したことで、疲労破壊に至ったと推定される: ①金属製フィルタへの繰り返し応力(原子炉機器冷却海水ポンプの運転による圧力脈動と金属製フィルタの共振)。②金属製フィルタ製作時の残留応力。③金属製フィルタ手入れ時に発生した微細なキズ。</p> <p>類似事象(国内 2019-14、NUCIA13055M): 2019年11月に、当該系統の除塵設備(A-1、使用期間14年)においても金属製フィルタの破損が確認されている。その経験を踏まえ、今回の点検では目視点検に加え渦流探傷試験を用いた点検を実施する予定だった。</p> <p>再発防止策: 金属製フィルタは保守的に、使用開始後10年で取替える。また、微細なキズを発生させないよう、金属製フィルタの手入れの方法(使用工具や手順)を見直す。2019年事象との関連性を調査する。</p>	2022-07-26	事務局	⑤	—	2019年事象の是正処置としての今回の点検で、渦流探傷検査を行いフィルタ破損の兆候を確認する予定だった。プラントの安全性には影響ない。左記の基準により、スクリーニングアウトとする。
			<p style="text-align: center;">補足情報</p>

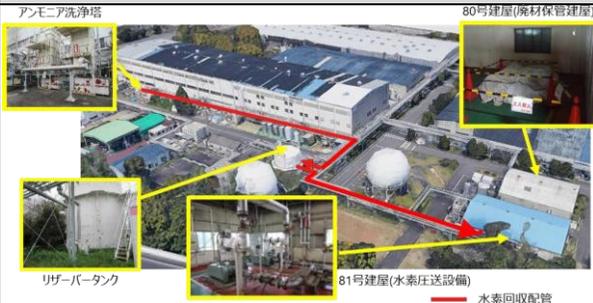
<p>図 横浜事業所 80/81 号建屋</p>

番号	件名	概要	受領日	担当	1次スクリーニング		
					基準/2次	INES	処理結果
国内 2021-74 法令報告	核燃料物質の管理区域外への漏えい ユニット: 東芝マテリアル株式会社(核燃料物質使用施設) 発生日:2021-10-12(法令報告日)	<p>2014年3月、東芝横浜事業所81号建屋内のトリウム含有タングステン製品(製品名:トリタン)の東芝マテリアルの製造ラインにある水素回収・循環装置の設備更新に伴う廃材の一部から放射線が検出され、廃材を同事業所80号建屋内にシートで覆い平置きし、人が近づけないように区画を設定した。2021-08-11、当該廃材が処分できないことが再認識され、建屋を立入禁止とした。測定を行い、廃材の保管建屋/保管部屋の線量当量率及び表面汚染密度は被ばく管理上問題なかったが、廃材に付着した物質の分析により、トリウムの放射性壊変系列核種が検出された。2021-10-12、総合的検討の結果、東芝マテリアルからの核燃料物質の漏えいの可能性が否定できないため、原子力規制委員会に法令報告がなされた。</p> <p>安全性評価:区域境界線量は一般公衆被ばく限度未満。 廃材の表面線量等量率:最大 1.8 $\mu\text{Sv/h}$ 保管場所の空間線量等量率:最大 0.14 区域境界の空間線量等量率:最大 0.09 その他建屋内外:バックグラウンド(0.05)と同等。</p> <p>表面汚染密度:持ち出し基準(α 0.4, β/γ 4 Bq/cm^2)未満 廃材外表面:α 最大 0.39, β/γ 最大 0.67 シート表面:α 最大 0.24, β/γ 最大 0.48 立入禁止区画床面:α 最大 0.11, β/γ 最大 0.26 立入禁止区域外床面:基準の 1/10 以下</p> <p>核種分析:Pb-212, Tl-208, Bi-212, Ac-228(いずれもトリウム壊変系列核種)がバックグラウンドに対して有意。</p> <p>2014年設備更新作業時(20時間)の作業員内部被ばく:最大預託実効線量当量 0.5 mSv、外部被ばく:0.036 mSv < 一般公衆被ばく限度(1 mSv/年)</p> <p>保管期間の立入者被ばくポテンシャル:0.08 mSv/年</p> <p>トリウム漏えい推定原因:トリタン製造の還元工程に使用する水素に含まれる微量のトリウム含有タングステン酸化物がバブラーで除去しきれなかった。</p> <p>7年にわたる報告遅延原因:事業所工務課と東芝マテリアル現場責任者間の引継ぎや連携、情報伝達が不十分だったこと。当該工務課の核燃料物質に対する知識及び法規制理解不足。東芝マテリアルは放射線管理区域内だけが核燃料物質取扱者の責任範囲とみなしていたこと。</p>	2022-05-25	事務局	⑤	0	<p>本件は、原子力規制検査によって、バブラー設計において社内規定の目的である評価・検証による品質の維持・向上に満足しないことから、パフォーマンス劣化に該当し、公衆に対する放射線安全の目的に悪影響を及ぼすことから、検査指摘事項に該当と評価された。なお、実際には作業員は放射線防護具を着用しており、被ばく線量は0.011 mSvと評価されることから、重要度評価は「追加対応なし」とされた。以上のことから、左上の基準でスクリーニングアウトとする。</p>

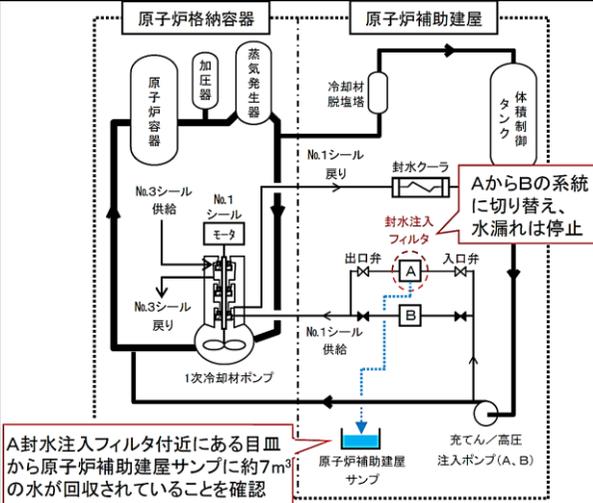
番号	件名	概要	受領日	担当	1次スクリーニング		
					基準/2次	INES	処理結果
国内 2022-13	A 封水注入フィルタ蓋フランジ部からの漏えい NUCIA 通番: 13538M ユニット: 美浜発電所 3号 発生日: 2022-08-01 登録区分: 最終 更新日: 2022-08-18	<p>2022-08-01、第 26 回定期検査中の美浜 3 号機において、「封水注入流量低」警報が発信、原子炉補助建屋内の封水注入フィルタ室付近の床面に、約 10 m × 1 m × 1 mm の水溜まりが確認された。使用していた A 系統封水注入フィルタを B 系統に切り替えたところ、漏えいは停止。外観点検により、フィルタ上部の蓋フランジ面から Oリングがはみ出していることを確認。漏えい箇所は、フィルタ蓋フランジ部と推定された。</p> <p>安全評価: 漏えいした水は同フィルタ室の目皿に流入し、原子炉補助建屋サンプに回収しており、建屋外部への漏えいはない。推定漏えい水量は、約 7 m³(約 2.2 × 10⁶Bq)。本事象による環境への放射能の影響はない。</p> <p>漏えい原因: 前回定期検査でのフィルタ取替工事において、本来のトルク値より低い値でボルトが締め付けられていたため。その後のプラントの運転等に伴う系統圧力により、当該フランジ部の漏れ止め用の Oリングが徐々に外側に押し出され、破断した。</p> <p>根本原因(トルク値が低かった原因): 協力会社が作業要領を作成するにあたり、工事計画書に記載されているトルク値の判定基準(260~294 Nm)を引用すべきところ、パソコンに保存されていた誤ったトルク値の判定基準(39~64 Nm)を引用したため。</p> <p>寄与因子: 予め年間工事契約を締結し、事業者が工事計画書を承認した後、作業ごとに発注したこと。この場合、作業ごとに協力会社が作業要領書を作成する。</p> <p>是正処置: A/B 系列とも封水注入フィルタの Oリングを新品に交換する。美浜 3 号機に加え、高浜 3/4 号機、大飯 3/4 号機において、契約と発注を別に行う工事を対象として、計 5900 機器を調査し、トルク判定基準に誤りがあったのは、当該 A/B 系フィルタのみであることを確認した。</p> <p>再発防止対策: ①契約と発注を別に行う工事について、協力会社が作成する作業要領を工事実施前に事業者が確認する運用とする。②協力会社に対して、速やかに本事象の周知を行い、新たな運用の徹底を図る。さらに、定期検査ごとの説明会等を通じてルール遵守等について周知を図る。③3 号機について、漏えい防止および機器の動作不良防止の観点から、起動時の現場点検を強化する。</p>	2022-09-02	事務局	②	—	<p>本件は、定期検査中の PWR において、封水注入フィルタからの冷却水の漏えいが確認された事例である。事業者による調達管理(請負業者作業に対する監督等)に課題があったことから、左上の基準でスクリーニングアウトとする。</p>

<p>A 封水注入フィルタ付近にある目皿から原子炉補助建屋サンプに約 7m³の水が回収されていることを確認</p> <p>図 系統概略図</p> <p><封水注入フィルタ蓋フランジ部写真> <封水注入フィルタの断面図></p>

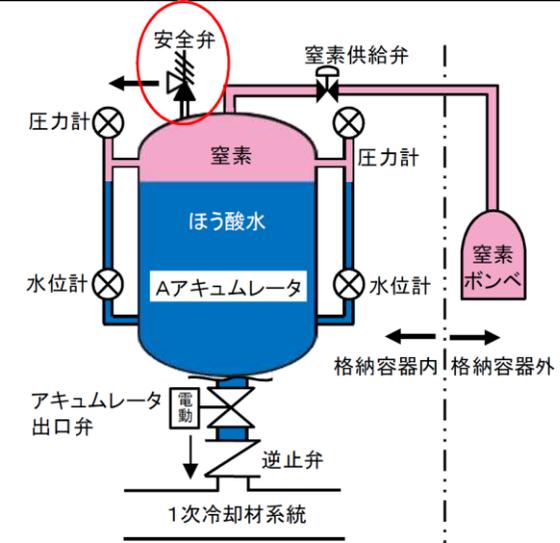
<p>図アキュムレータ概要図</p>

番号	件名	概要	受領日	担当	1次スクリーニング		
					基準/2次	INES	処理結果
国内 2022-17	アキュムレータ圧力低下に伴う運転上の制限の逸脱 NUCIA 通番: 13544M ユニット: 美浜発電所 3号 発生日: 2022-08-21 登録区分: 最終 更新日: 2022-09-07	<p>2022-08-21 16:54、定期検査中の3号機の中央制御室において、「Aアキュムレータ圧力低」警報が発し、Aアキュムレータ圧力(4.01 MPa)が制限値(4.04 MPa)より低かったため、保安規定の運転上の制限状態に入ったと判断された。その後、圧力が4.052 MPaに回復したため、16:57に運転上の制限状態を脱した。</p> <p>安全評価: 本事象による環境への影響はない。</p> <p>推定原因: 外観点検で、当該アキュムレータの安全弁の外表面に打痕(長さ9mm、幅1mm)が確認されたことから、衝撃が加わったことにより、弁体にずれが生じ、設定値よりも低い圧力でアキュムレータが作動したため。</p> <p>推定衝撃原因: 当該弁近傍で足場設置等の作業が行われており、作業で使用した資機材が接触したため。</p> <p>再発防止対策: 当該弁の手入れや漏えい検査等を行い復旧した。また、安全弁への接触に関する注意事項を社内マニュアルに反映するとともに、協力会社へ本事象を説明し注意喚起を図った。足場設置等の作業を実施したエリアを対象に、資機材が接触する可能性のある全ての機器の外観点検を実施し、機能・性能に影響を及ぼすような打痕等がないことを確認した。</p>	2022-09-07	事務局	⑤	—	<p>本件は、定期検査中のPWRにおいて、アキュムレータが3分間、運転上の制限状態に入った事例である。作業に伴い、偶発的に資機材がアキュムレータの安全弁にぶつかり、一時的に開いたためと推定される。プラント安全性に影響はない。資機材が接触する可能性のある機器の点検で、その他の異常は確認されていないことから、左上の基準でスクリーニングアウトとする。</p>
補足情報
