福島第一原子力発電所2号機 シールドプラグの変形 (これまでの検討内容等のまとめ)

2022年12月5日

東京電力福島第一原子力発電所事故対策室

- 本資料は、福島第一原子力発電所2号機における放射性物質の放出経路の推定に資するために、「これまで実施してきた同号機のシールドプラグの形状に関する検討内容」及び「追加的な検討内容」を踏まえて、まとめたものである。

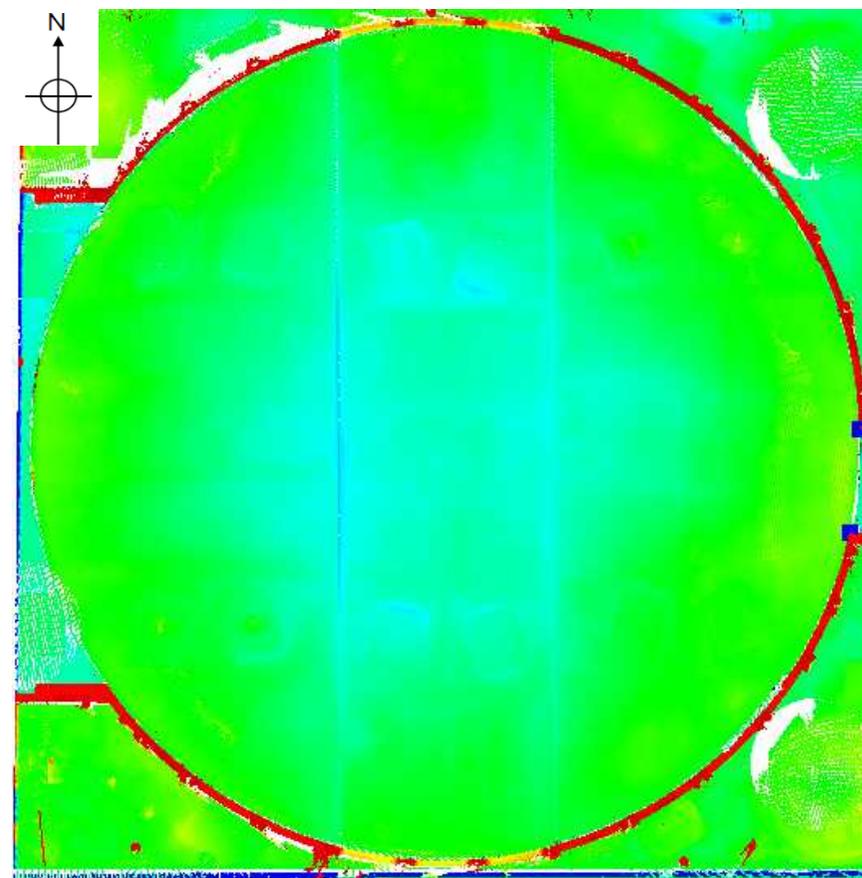
1F6号機シールドプラグの表面形状

- 上下50mm幅の差分コンター図(右図)では、表面の落ち込み等の程度がわかりにくいため、コンター幅を縮小ものを次ページに示す。

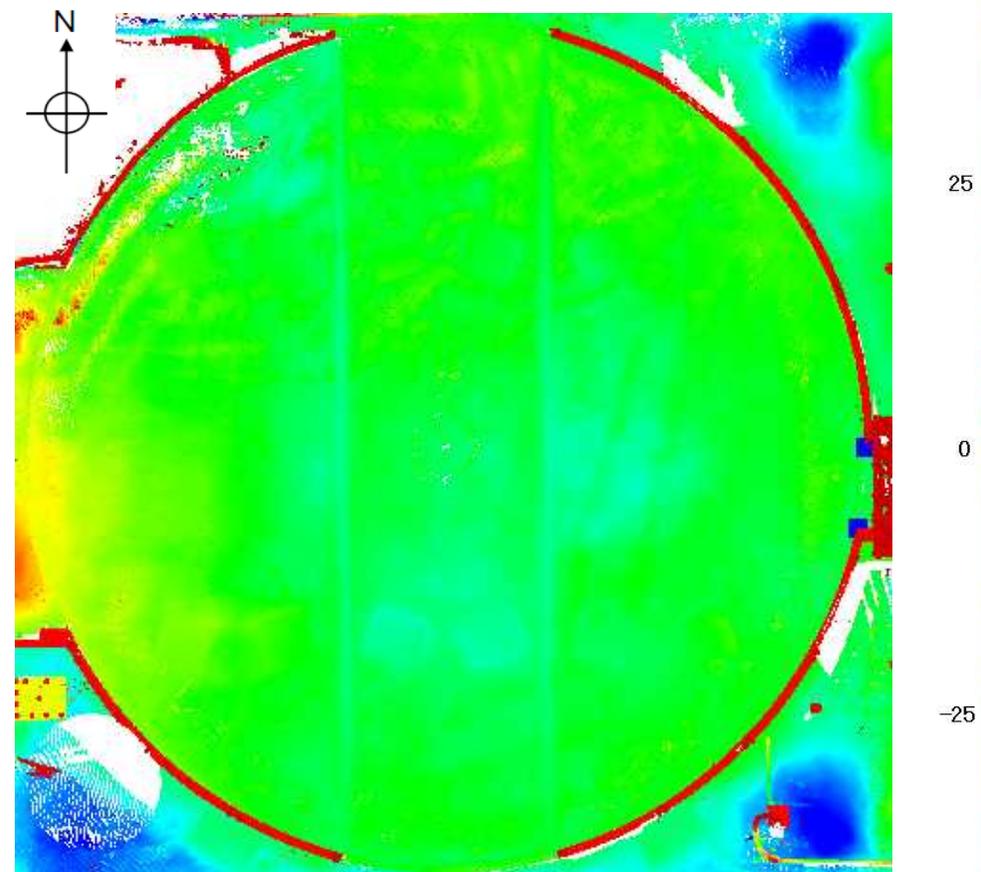
島根1号機シールドプラグの表面形状

- 上下50mm幅の差分コンター図(右図)では、表面の落ち込み等の程度がわかりにくいため、コンター幅を縮小ものを次ページに示す。

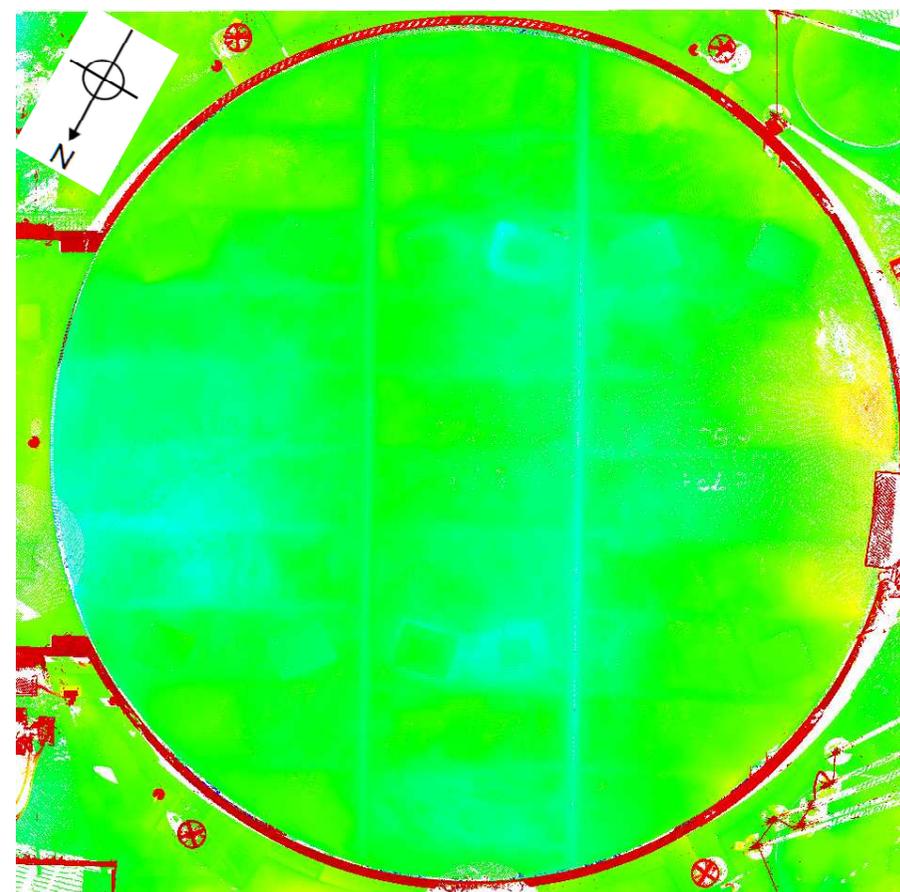
敦賀1号機シールドプラグの表面形状

- 上下50mm幅の差分コンター図(右図)では、表面の落ち込み等の程度がわかりにくいため、コンター幅を縮小ものを次ページに示す。

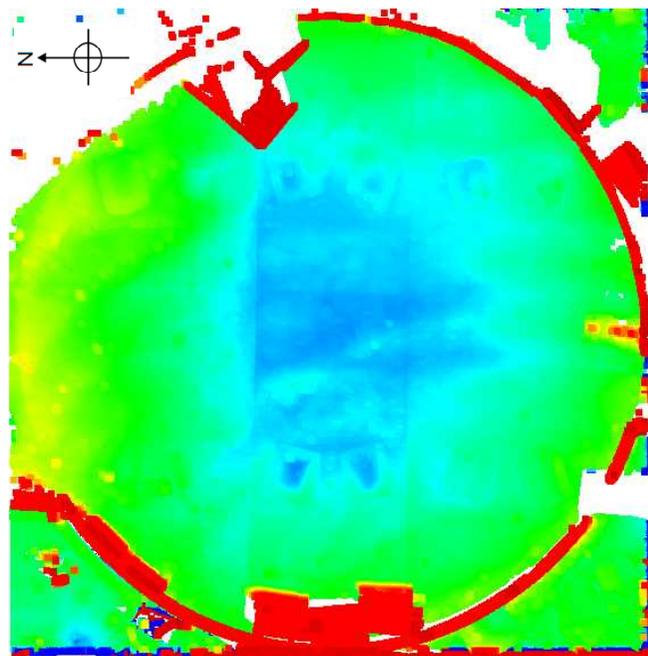
1F2号機シールドプラグの表面形状

- 中心パーツに加えて北側パーツの一部及び南側パーツの一部で落ち込みが見られる。
- 東西方向(中心線付近)は端部から中心への落ち込みが40mm程度。
- 南北方向(中心線付近)は端部から中心への落ち込みが60mm程度。

- 1F2号機は、中心パーツに加えて北側パーツの一部及び南側パーツの一部で落ち込みが見られる。
- 1F5号機は、中心パーツに加えて南側パーツの一部で落ち込みが見られる。
- 1F6号機は、中心パーツに加えて東側パーツの一部及び西側パーツの一部で落ち込みが見られる。
- 島根1号機は、東側パーツの中心側付近で落ち込みが見られる。
- 敦賀1号機は、中心パーツの一部、西側パーツの一部及び東側パーツの一部で落ち込みが見られる。

- 1F2号機は、中心パーツ及び南側パーツの一部で落ち込みの程度が大きい。
- 1F5号機は、中心パーツの一部で落ち込みの程度が大きい。
- 1F6号機は、中心パーツ、東側パーツの一部及び西側パーツの一部で同様の落ち込みの程度である。
- 島根1号機は、東側パーツの中心側以外には目立った落ち込みはない。
- 敦賀1号機は、東側パーツの一部で落ち込みの程度が大きい。

- 1F2号機は、東西方向(中心線付近)の落ち込みが40mm程度、南北方向(中心線付近)の落ち込みが60mm程度である。
- 1F5号機は、東西方向(中心線付近)の落ち込みが35mm程度、南北方向(中心線付近)の落ち込みが40mm程度である。
- 1F6号機は、東西方向(中心線付近)の落ち込みが25mm程度、南北方向(中心線付近)の落ち込みが40mm程度である。
- 島根1号機は、端部から中心に向かう落ち込みはほとんどない。
- 敦賀1号機は、端部から中心に向かう落ち込みはほとんどないが、西端から東端へ向かう落ち込みが50mm程度ある。

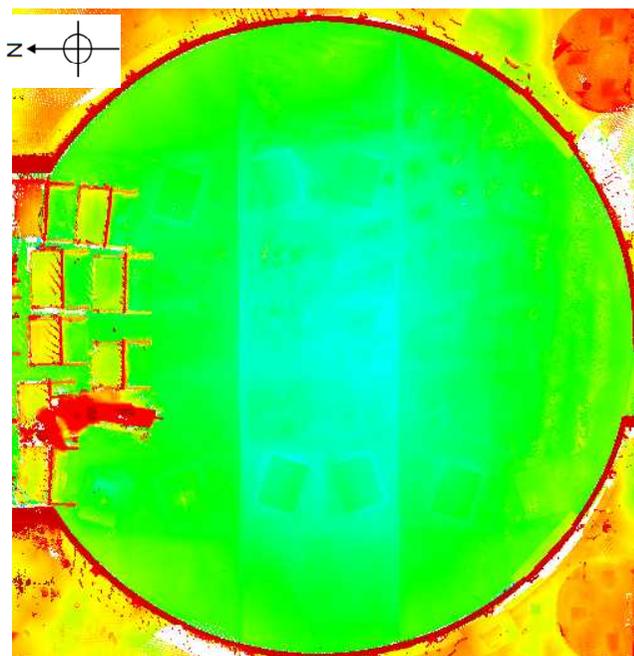
1F5号機シールドプラグの表面形状

- 中心パーツに加えて南側パーツの一部で落ち込みが見られる。
- 東西方向(中心線付近)は端部から中心への落ち込みが35mm程度。
- 南北方向(中心線付近)は端部から中心への落ち込みが40mm程度。
- 北側パーツと中心パーツの間に10~20mm程度の高低差がある。

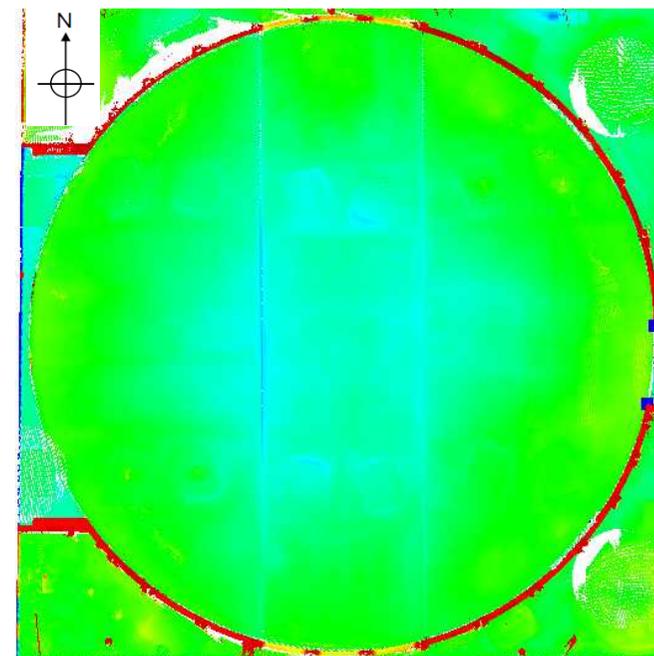
1F6号機シールドプラグの表面形状

- 中心パーツに加えて東側パーツの一部及び西側パーツの一部で落ち込みが見られる。
- 南北方向(中心線付近)は端部から中心への落ち込みが25mm程度。
- 東西方向(中心線付近)は端部から中心への落ち込みが40mm程度。
- パーツ間の高低差はほとんどない。

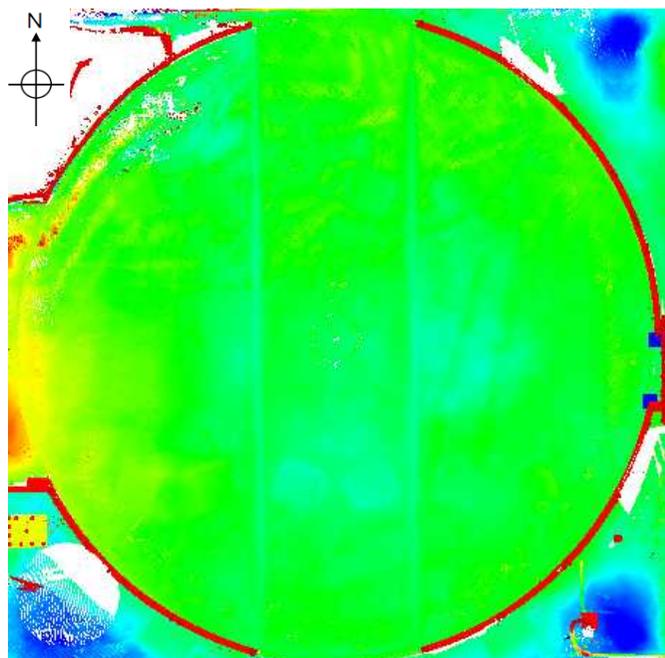
島根1号機シールドプラグの表面形状

- 西端付近は東端に比べて最大30mm程度高くなっている。
- 東側パーツの中心側で落ち込みが見られる。
- 東西方向(中心線付近)及び南北方向(中心線付近)ともに端部から中心への落ち込みはほとんどない。
- パーツ間の高低差はほとんどない。

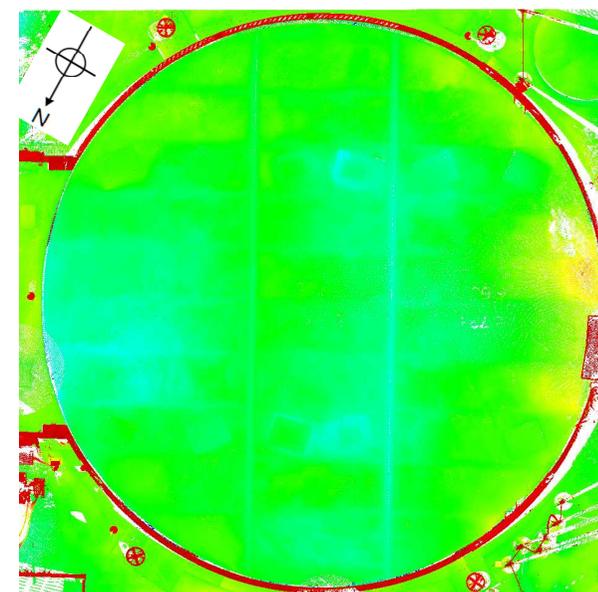
敦賀1号機シールドプラグの表面形状

- 中心パーツの一部、西側パーツの一部及び東側パーツの一部で落ち込みが見られる。
- 東西方向(中心線付近)は西端から東端への落ち込みが50mm程度。
- 南北方向(中心線付近)は端部から中心への落ち込みはほとんどない。
- 東端とDSP側床面(右図の左端)との間に最大40mm程度の高低差がある(下部の写真参照)。
- パーツ間の高低差はほとんどない。

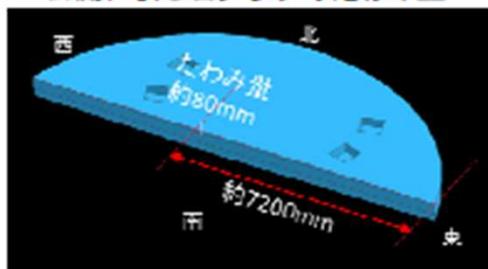
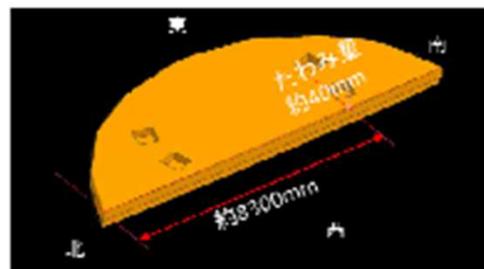
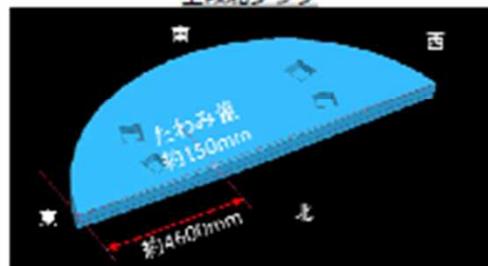
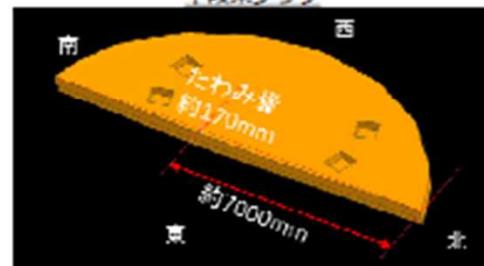
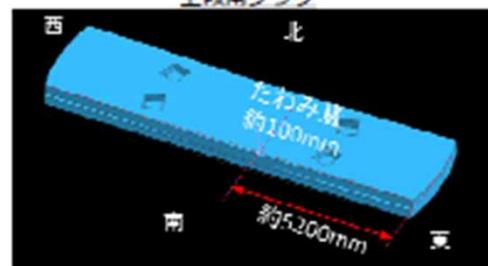
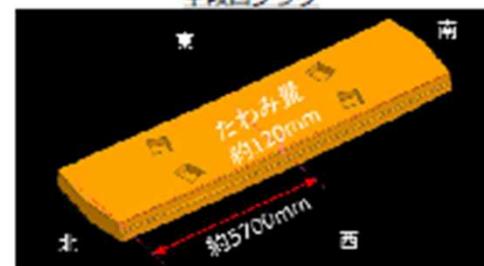
3D計測による各プラグのたわみ量

- シールドプラグ表面には目立ったひび割れは確認されなかったこと、1F2号機、1F5号機及び1F6号機では、1F3号機のように上部から何らかの重量物が落下した事実が確認されていないことから、1F2号機、1F5号機及び1F6号機のシールドプラグの表面形状の変化が、シールドプラグ上部からの物理的な力によって生じた可能性は低い。
- 1F5号機及び1F6号機のシールドプラグの表面形状(中心付近の落ち込み)の要因は不明であるが、1F事故に由来するものではない。
- 1F1号機のシールドプラグでは、1F2号機のシールドプラグよりもさらに大きな変形が生じているが、変形要因が1F2号機と同一であるかどうかはわからない。
- 1F3号機のシールドプラグの変形要因について、東京電力HDは「シールドプラグにトロリーの主巻フック等が衝突したことによるもの」と推定しているが、1F2号機のシールドプラグの変形要因が含まれている可能性は否定できないと考えられる。(P)
- 本検討における3Dレーザースキャナによる表面形状の測定結果は、JAEAによるシールドプラグの変形解析(自重により下方へ変形が生じる)と矛盾するものは見つからなかった。
