## 柏崎刈羽原子力発電所 6 号機大物搬入建屋の杭の損傷要因の 確認結果及び今後の対応

令和 4 年 12 月 7 日  
原子力規制庁

# 柏崎刈羽原子力発電所第6号機 設計及び工事計画認可申請に係る説明について （大物搬入建屋 杭の損傷要因について）

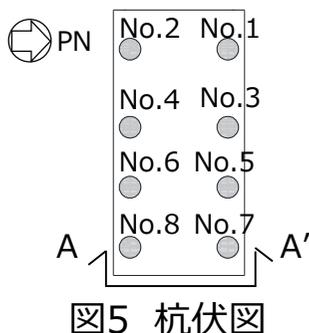
図5 杭伏図

- K6大物搬入建屋の杭伏図及び断面図を図5及び図6に示す。
- 杭上部：基礎スラブ下約5.5m※1まで掘削し、杭の外観目視によるひび割れ等の調査結果を表1に示す。
  - ✓ No.1・4・7：損傷なし。
  - ✓ No.2・3・5：支持性能に大きな支障となる損傷はなく、耐震性能に影響はない。
  - ✓ No.6・8：耐震性能に影響はあるが、鉛直支持力はある程度保持されている状態である。
- 杭下部：非破壊試験による健全性調査を行い、全ての杭下部で「健全性は高い」と判定した。
- 次ページ以降に、調査結果の詳細を示す。なお、本調査結果は2022年8月31日時点に基づく。

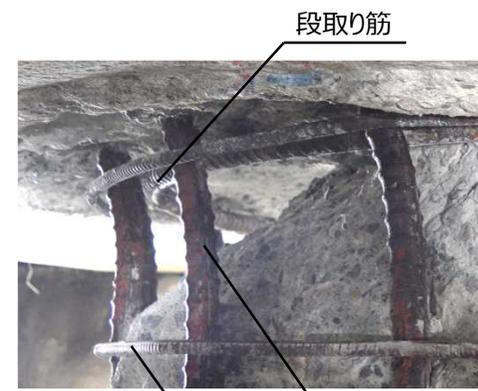
b部拡大写真

- ▶ 前ページの調査結果を補完するため、基礎スラブ下約0.5mの範囲のコンクリートを3次元計測で段階的に記録しながら、ウォータージェット工法により取り除いた後に、鉄筋の損傷状況を調査した。
- ▶ コンクリート取り除き段階（杭径約1,000mm及び約600mm）における調査結果を図10に示す。
  - ✓ 基礎スラブ下端付近の帯筋と重なる部分において、No.13鉄筋の破断を確認した。
  - ✓ コンクリート取り除き段階において、杭頭部にひび割れ（a部拡大写真及びb部拡大写真）を確認したこと及び鉄筋の変形状況（詳細を次ページに示す）から、杭頭部コンクリートには貫通ひび割れが発生したと推定される。

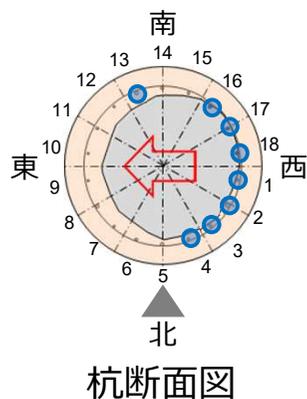
図11 コンクリート取り除き前後のNo.8杭頭部の3次元画像（北面）（単位：mm）

- コンクリート取り除き後の3次元計測による鉄筋の損傷状況の調査結果を図11に示す。
  - ✓ 鉄筋は、杭を基準にいずれも概ね西から東の方向に平均50mm程度変形しており、相対的にコンクリートの損傷が小さい西側の範囲においては鉄筋が破断に至っている場合が多く、コンクリートの損傷が大きい東側の範囲においては大きく変形しているものの、破断に至っていない傾向を確認した。
  - ✓ コンクリートを取り除く際に破断が確認されたNo.13鉄筋は、他の鉄筋と破断位置や変形状況に大きな差はない。
- 以上から、No.8杭の追加調査において、新たに「杭頭部コンクリートのひび割れ状況」及び「鉄筋の定量的な損傷状況」を確認したが、これまでの原因究明の説明性を補完する結果であるため、損傷要因推定への影響はない。

●破断した鉄筋：相対的に鉄筋周辺のコンクリートの損傷が小さく、鉄筋の変形も小さい。  
 ○破断していない鉄筋：相対的に鉄筋周辺のコンクリートの損傷が大きく、鉄筋の変形も大きい。

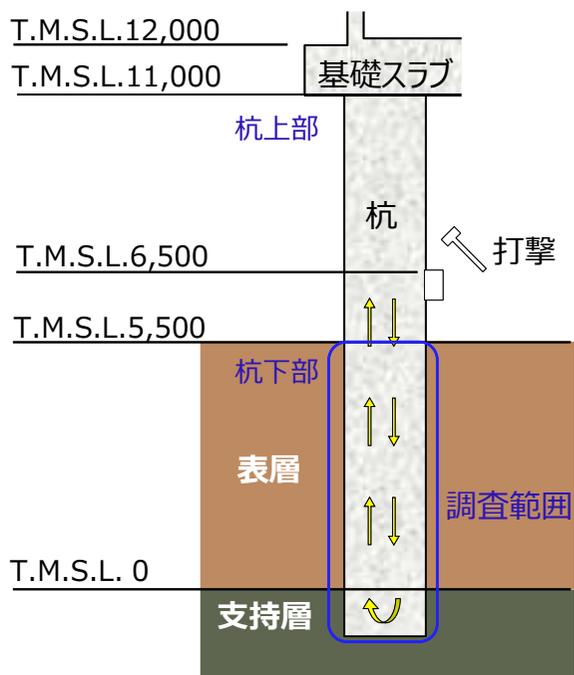
図15 非破壊試験概要図（単位：mm）

- 杭下部は、外観目視による調査が困難なため、図15に示す非破壊試験（衝撃弾性波反射法※1）により健全性を調査した。
- 文献※2に基づく調査の結果、全ての杭下部で「健全性が高い」と判定した。
- 判定基準例を図16に示す。
- 次ページ以降の図17にNo.1～4杭の結果を、図18にNo.5～8杭の非破壊試験結果を示す。

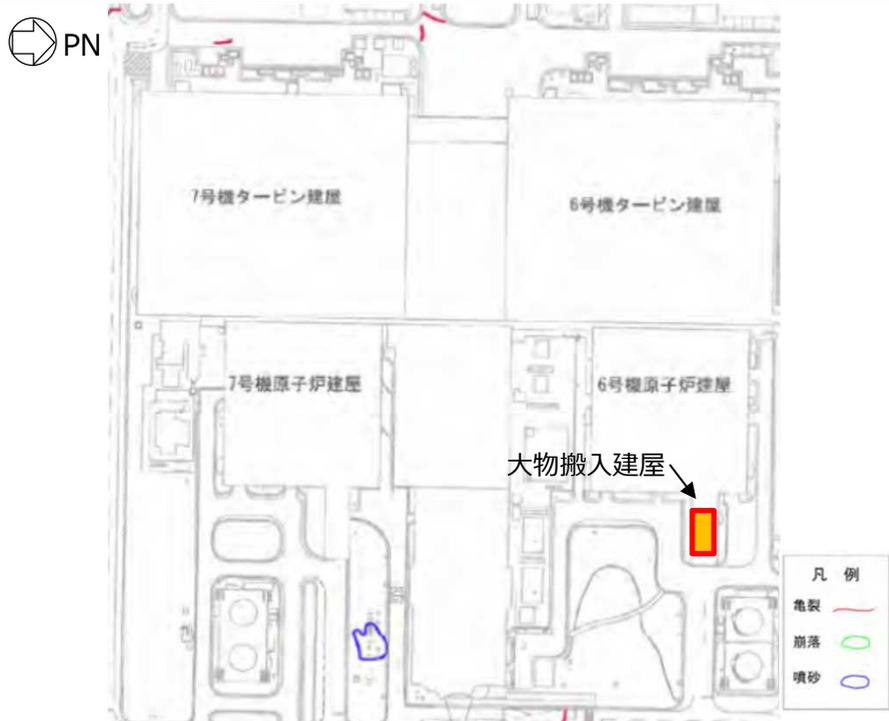
図32 中越沖地震後の亀裂・噴砂分布図※

- 新潟県中越沖地震時に、K6大物搬入建屋近傍の地盤では、亀裂・噴砂・大きな地盤の鉛直変動は確認されていない。このため、K6大物搬入建屋の周辺では液状化や揺すり込み沈下が発生しておらず、これらの事象により杭が損傷に至ったことは考えにくい。(図32及び図33)
- なお、K6大物搬入建屋は原子炉建屋の地下水排水設備近傍に立地しており、過去の記録から、新潟県中越沖地震発生前後においても地下水排水設備が稼働していたことを確認しているため、地下水位が低下していたと考えられる。

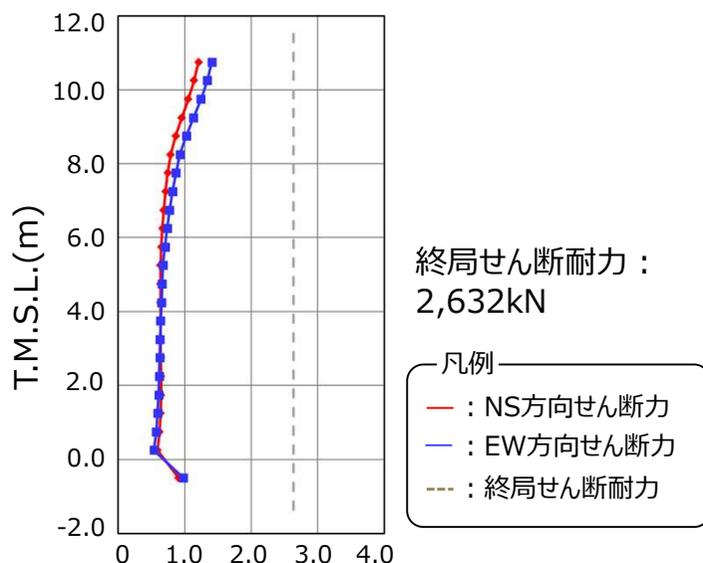
図40 杭のせん断力 (単位： $\times 10^3$ kN)

- 図40及び図41に示すように、杭に発生するせん断力及び曲げモーメントの最大値は杭頭部で発生し断面評価の結果、せん断力及び曲げモーメントは終局耐力以下である。なお、本解析は基礎の柔性を非考慮及び上部構造からの慣性力と地盤変位による応力の最大値をそれぞれ静的に算定し、その結果を足し合わせて評価していることから、一定の保守性を持ったものと想定され、No.6・8以外の杭の損傷状況と整合しない保守的なものとなっている。
- また、仮に水平2方向入力を考慮した場合、せん断力は終局せん断耐力に対して十分な余裕があり曲げモーメントは終局曲げモーメントを超えることが予想され、杭の損傷状況とは整合しない。

以上の解析結果から、No.8杭頭部の鉄筋破断を引き起こすようなせん断応力状態には至らず、杭に応力集中を発生させる設計上考慮されていない要因があったと考える。

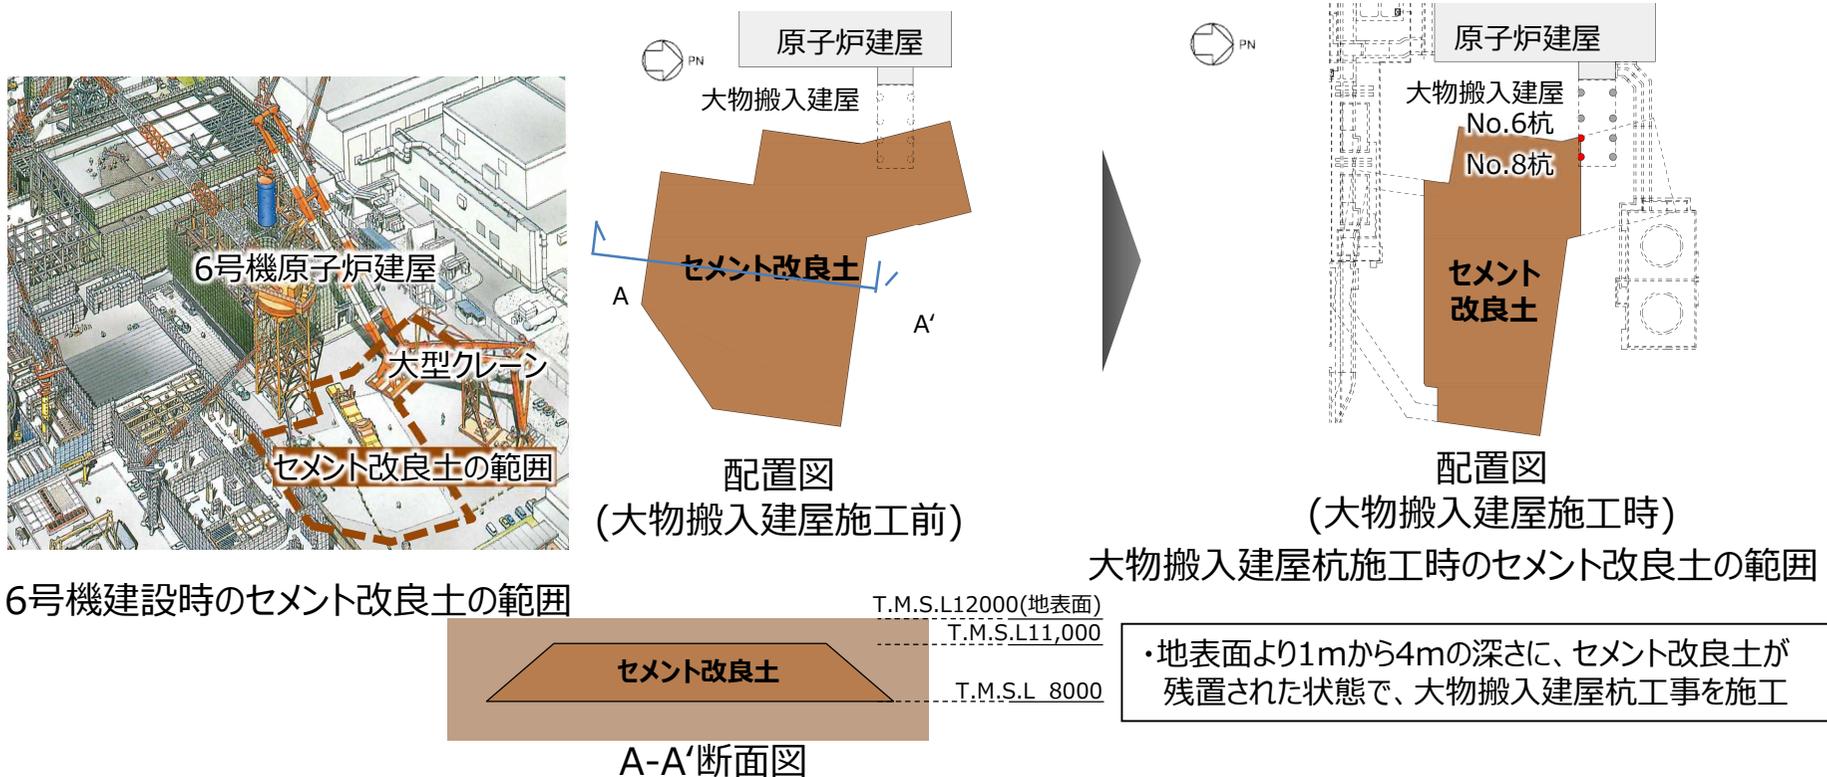
図43 セメント改良土配置図

- 硬質な地盤の材料や範囲等について、建設記録の確認や協力企業への聞き取りを実施した。その結果、硬質な地盤は、6号機建設時に大型クレーン位置の地盤を補強するため、セメントと土を混ぜて作られたセメント改良土であることを確認した。図43にセメント改良土配置図を示す。
- これにより、地震が発生した際にセメント改良土の影響でNo.6・8杭に応力が集中する可能性がある。

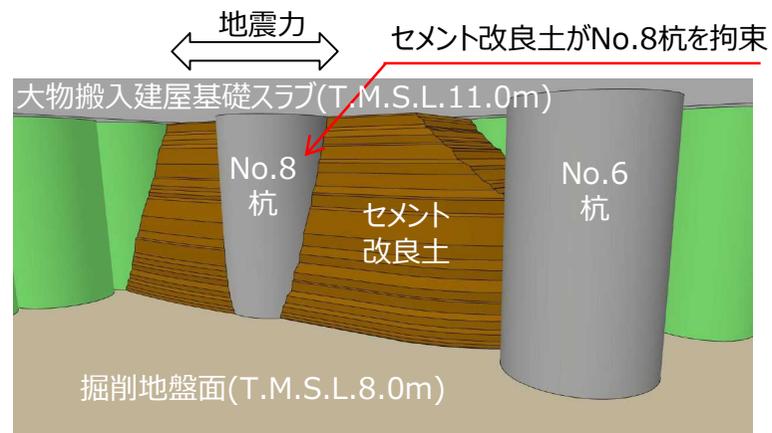
図45 杭とセメント改良土の位置関係

- Step2において、抽出した要因①～④に対して、
  - a.No.6・8杭の特異な損傷の要因として妥当であるかの評価
  - b.設計／施工／維持管理データを踏まえた多面的な分析
 を踏まえた要因の可能性を評価した結果を表10に示す。
- ①～③は、No.6・8杭の特異な損傷要因となる可能性は考えにくい。
- ④は、No.6・8杭の周辺地盤状況により、杭に応力集中を発生させる設計上考慮されていない要因がある場合は、地震によって、No.6・8杭の特異な損傷を引き起こす可能性が考えられる。
- 杭周辺地盤の状況を調査した結果、No.6・8杭周辺にセメント改良土が干渉していることを確認した。これにより、地震が発生した際にセメント改良土の影響で、No.6・8杭に応力集中する可能性がある。

- ① No.8杭頭部にせん断による影響と考えられる鉄筋の破断・変形が発生している。（図44）
- ② No.6・8杭中間部に曲げモーメントによる影響と考えられる水平ひび割れが発生している。

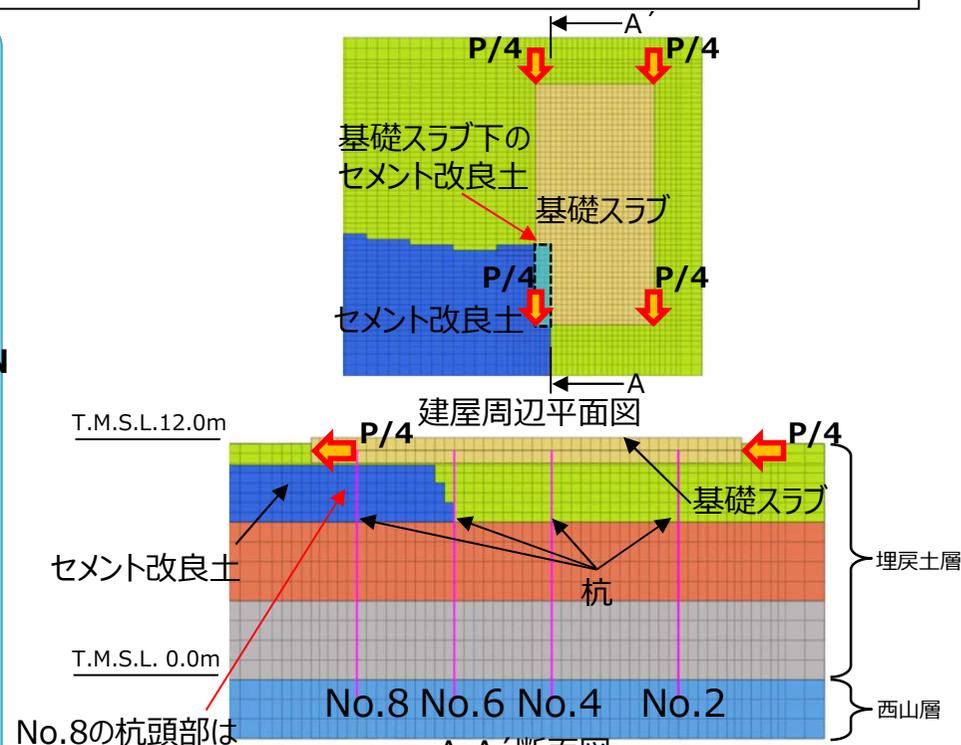
図48 建屋周辺の解析モデル図 (Case2:セメント改良土あり)

No.8の杭頭部はセメント改良土に拘束されている。

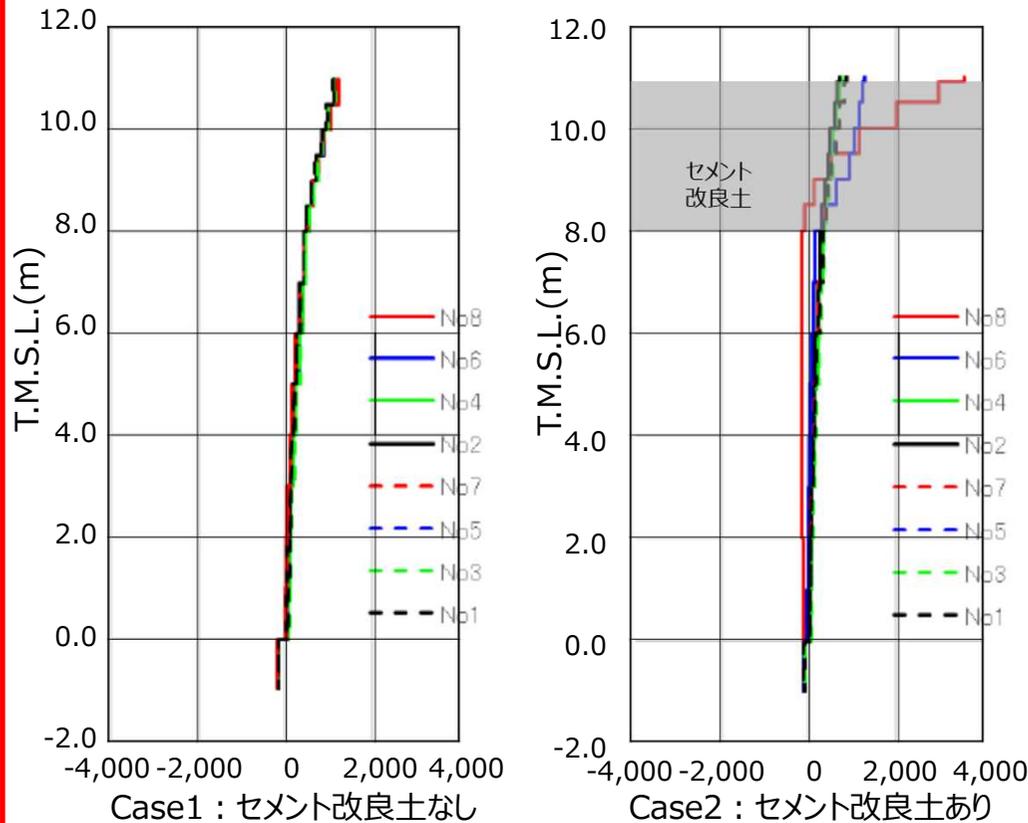
図49 杭のせん断力 (単位 : kN)

- K6大物搬入建屋の基礎を水平方向に加力した場合の「セメント改良土なしの場合」と「セメント改良土ありの場合」の杭のせん断力分布を図49に、杭頭部のせん断力の最大値の比率を図50に示す。

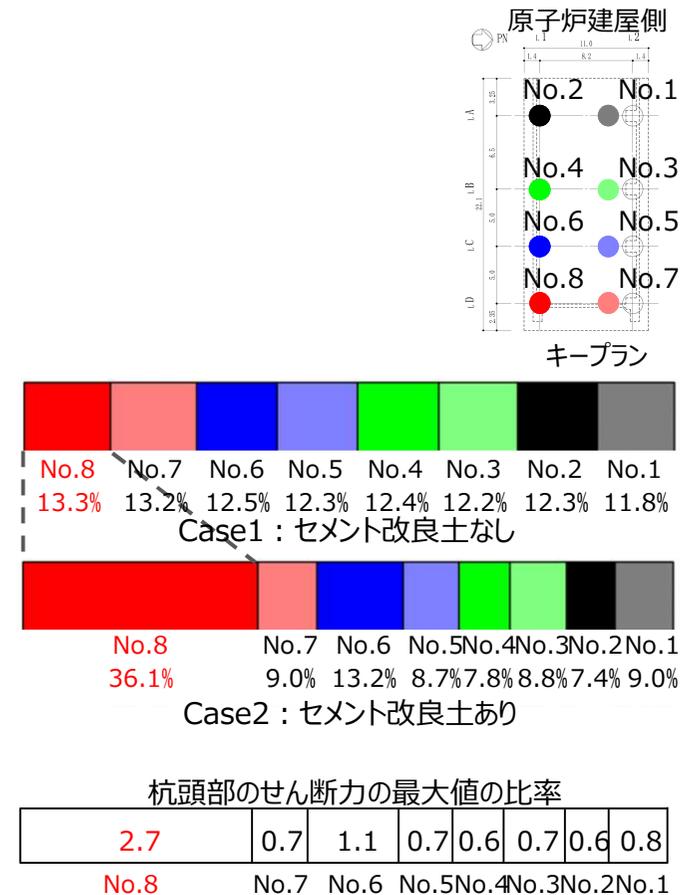
図50 Case2/Case1の比率

- 図50に示すように、No.8杭周辺のセメント改良土を模擬したケースでは、セメント改良土がないケースに比べ、杭頭部のせん断力が3倍程度大きくなり、セメント改良土の影響でNo.8杭に応力集中する傾向を確認した。
- NS方向に加力した場合もEW方向と同様にNo.8杭頭部に応力集中する傾向は同じであるが、EW方向の方がより集中度が大きいことから、No.8杭頭部の鉄筋の損傷状況と整合することを確認した。  
(参考資料62ページ参照)
- 本解析の単位荷重10,000kNは、40ページで示すセメント改良土を考慮していない中越沖地震シミュレーション解析の杭8本が負担する杭頭部のせん断力（EW方向：約1,400kN/本×8本=約11,200kN）に比べ、大きな差がない程度の荷重となっており、中越沖地震シミュレーション解析結果の杭頭部のせん断力に対して、約3倍の応力集中の結果を乗じた場合、No.8杭頭部は終局せん断耐力（建築基礎構造設計指針に基づく）を超える可能性がある。

以上から、No.8杭がセメント改良土に拘束されていたことが、No.8杭頭部の鉄筋の破断・変形が発生した要因と考えられる。

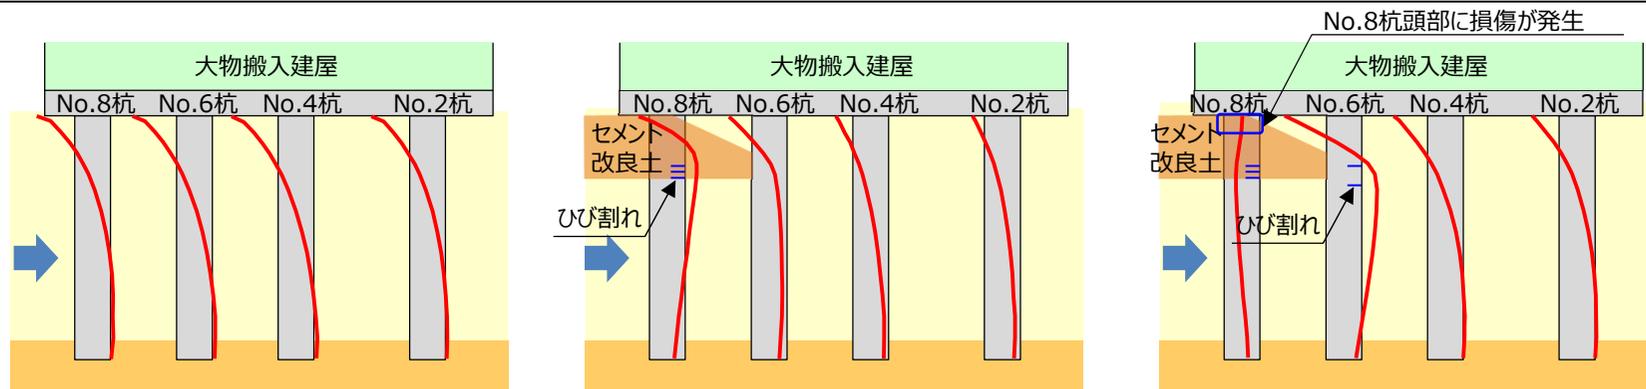
図51 杭に生じる想定曲げモーメント（イメージ）

- No.6・8杭中間部に曲げモーメントによる影響と考えられる水平ひび割れが発生しているため、杭中間部の曲げモーメントに着目した解析とする。
- 地震時にセメント改良土がNo.6・8杭を拘束した条件で解析を行う。また、併せてNo.8杭頭部がせん断により損傷した場合の応力状態を確認するため、No.8杭頭部が基礎スラブと接合していない条件も併せて検証する。
- 上部構造からの慣性力による曲げモーメントは杭頭部が支配的であり、杭中間部に与える影響は小さいと考えられるため、杭中間部の曲げモーメントに影響を与える可能性が考えられる地盤変位に着目した解析とする。

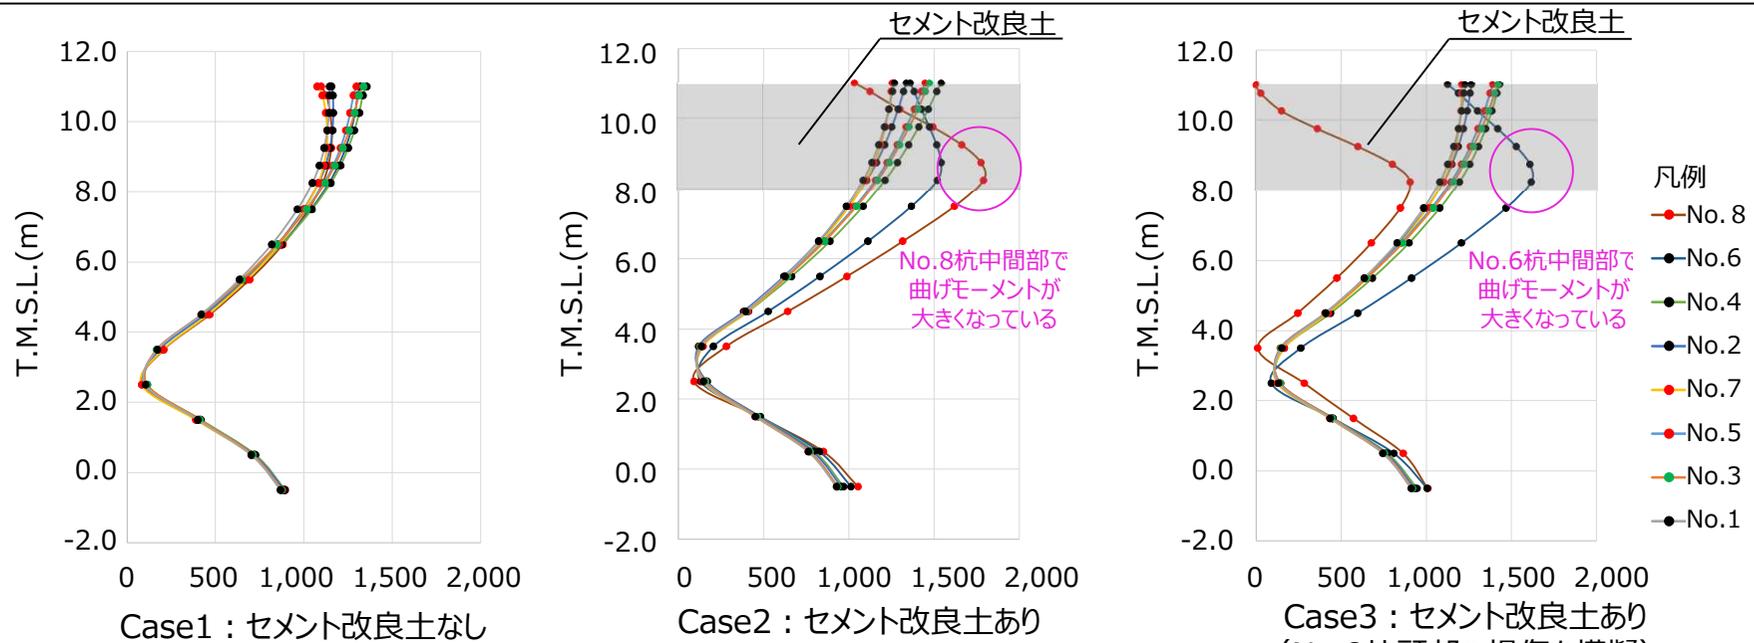
図54 杭の曲げモーメント (単位 : kN・m)

- Case1~3における曲げモーメントの解析結果を図54に示す。
- セメント改良土なしの場合、全ての杭で曲げモーメントの発生状況に大きな差は見られない。
- セメント改良土ありの場合、No.8杭中間部のT.M.S.L.8m付近で曲げモーメントが大きくなっている。
- No.8杭頭部の損傷を模擬した場合、No.6杭中間部のT.M.S.L.8m付近で曲げモーメントが大きくなっている。
- 今回の解析結果とNo.6・8杭の健全性調査で確認されたひび割れ位置（T.M.S.L.8m前後）は概ね整合している。

以上から、No.6・8杭がセメント改良土に拘束されていたことが、No.6・8杭中間部に水平ひび割れが発生した要因と考えられる。

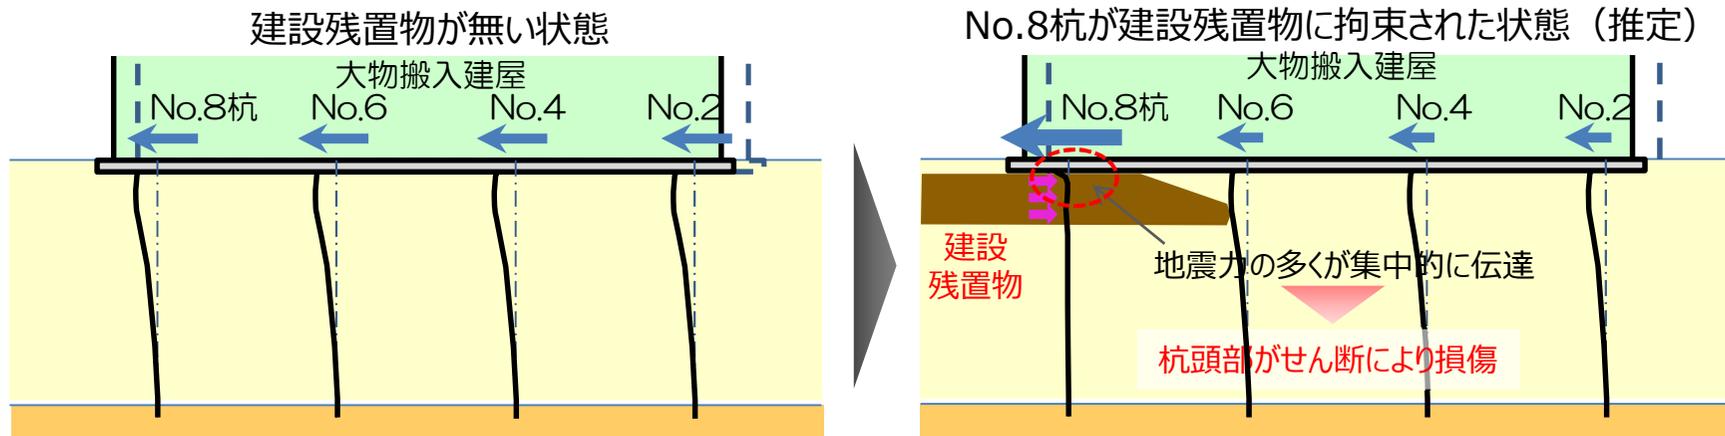
6号機大物搬入建屋 地震力伝達イメージ図

- 詳細調査の結果、6号機大物搬入建屋の杭損傷要因は、建設残置物である地中の大型クレーン用セメント改良土が杭に干渉しているという状況のもとで、新潟県中越沖地震による地震力が作用したことによるものであると推定。

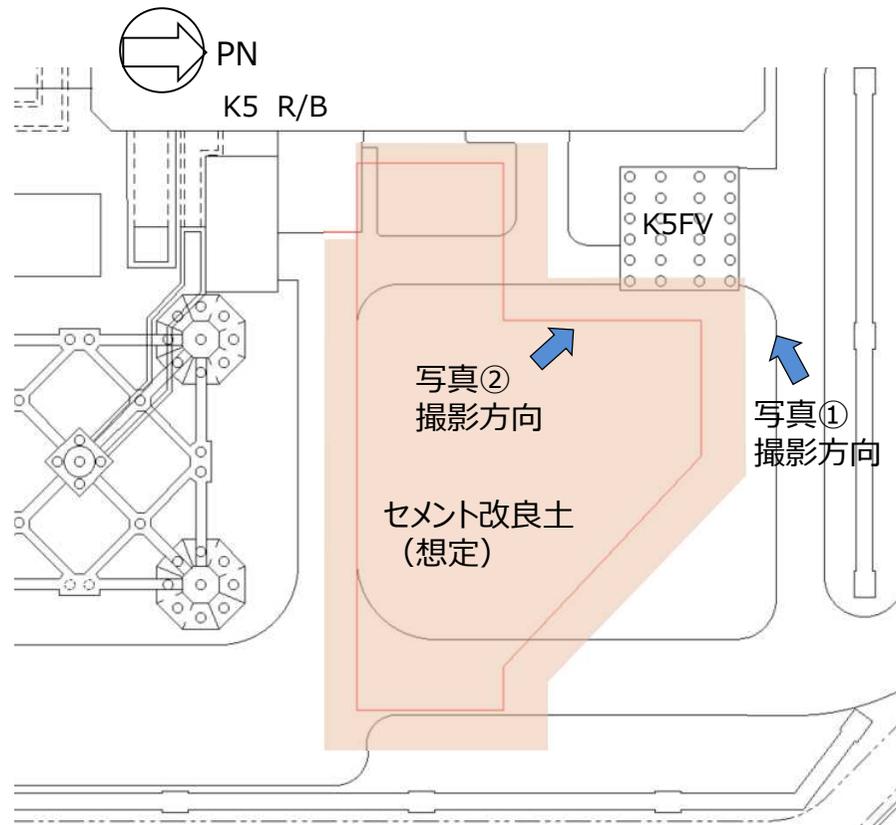
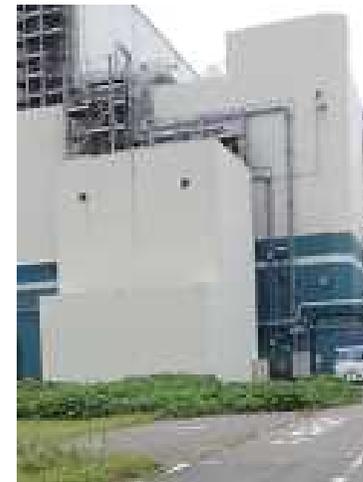
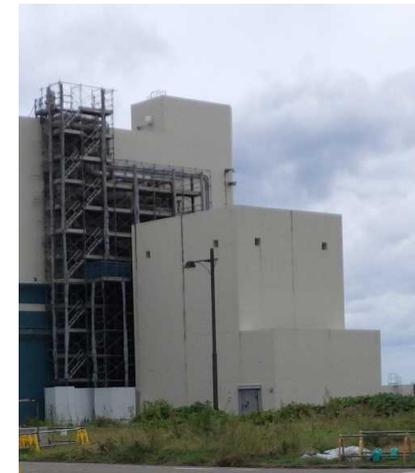
- 5号機フィルタベント基礎と建設残置物（セメント改良土）の計画範囲との位置関係を図示。
- 掘削調査を行い、セメント改良土と杭との干渉の有無を確認する。セメント改良土と杭とが干渉している場合には、干渉範囲のセメント改良土の撤去を実施予定。
- なお、現時点で5号機フィルタベント基礎は重要設備を内包していない。

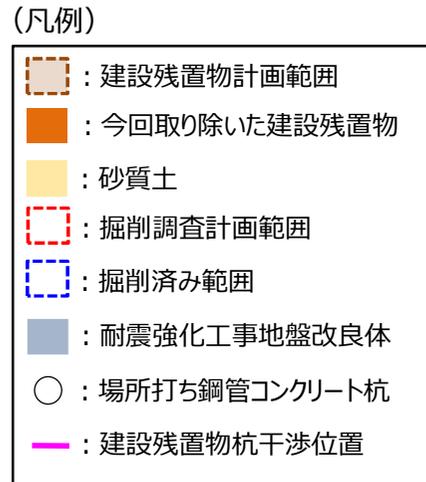
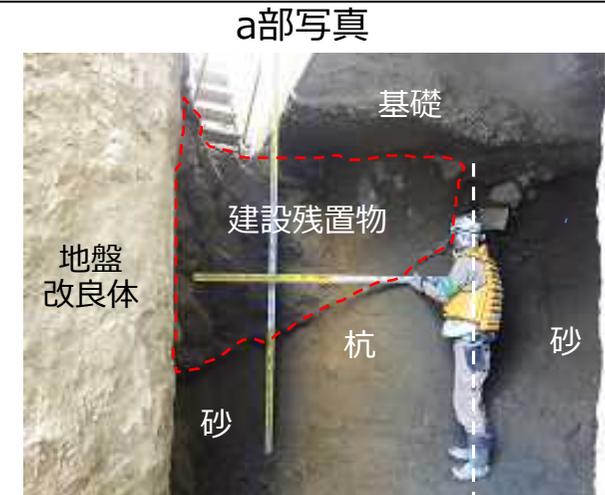
- 6号機フィルタベント基礎の杭と建設残置物が干渉する可能性のある範囲を掘削し、目視確認を実施。
- 掘削調査の結果、6号機フィルタベント基礎の手前側で確認した建設残置物が東側の3本の杭に接していることを確認。
- 確認された杭周辺の建設残置物（セメント改良土）については、既に撤去済み。

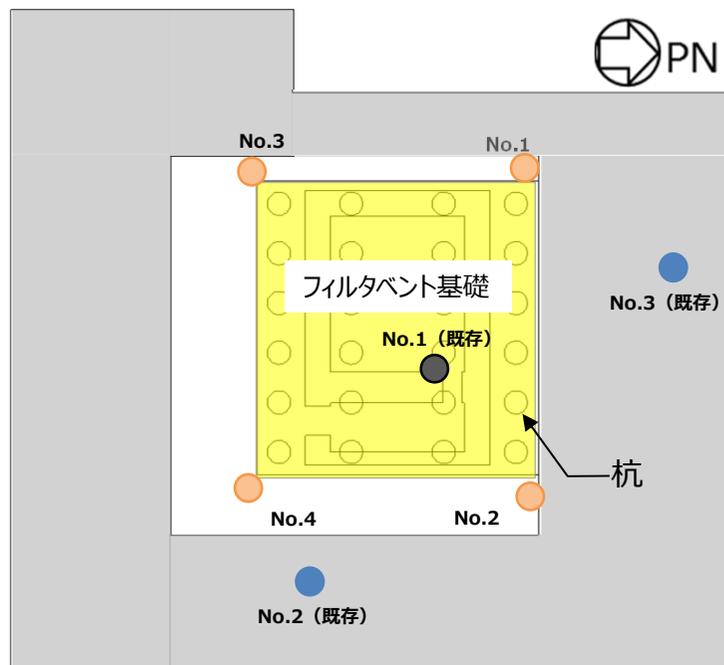
ボーリング調査による建設残置物の確認結果

- 7号機フィルタバント基礎周辺の表面波探査を実施した結果、硬いものを示すデータを確認。
- 既存のボーリング調査結果において、建設残置物は確認されていないが、調査数が少ないため、建設残置物が存在する可能性を否定できない。よって、追加ボーリング調査を実施。
- 追加ボーリング調査の結果、6号機フィルタバントで見られたような建設残置物は確認されず、表面波探査で確認されたデータは、周囲の安全対策工事で実施した地盤改良体の影響によるものと判断。

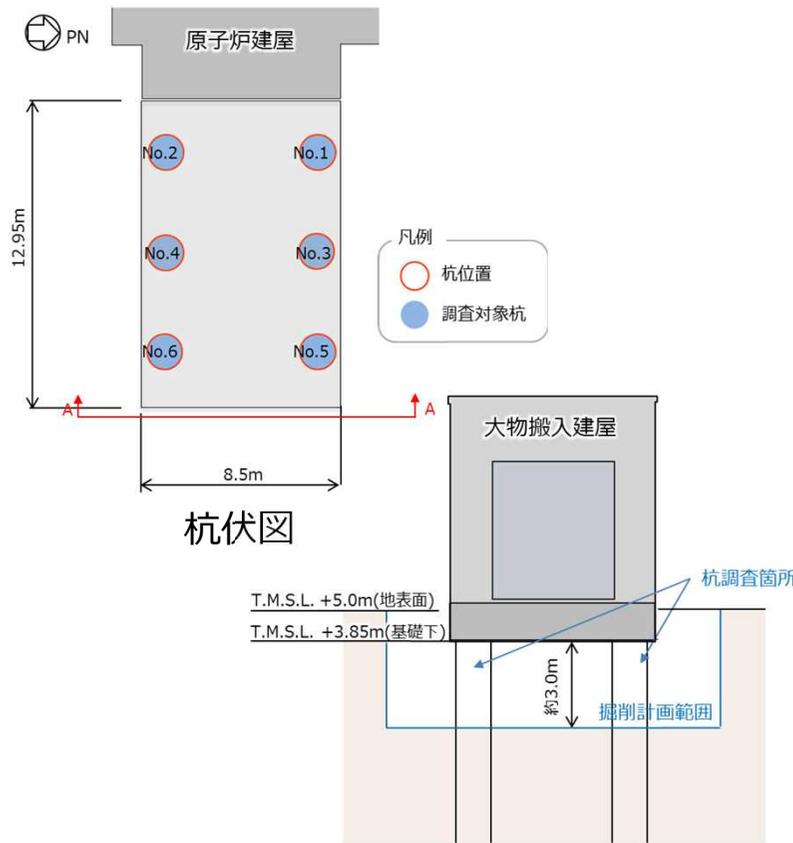
杭上部調査結果一覧

- 基礎スラブ下約3mまで掘削し、杭の外観目視によるひび割れ等の調査を実施。
- 調査の結果、6本全ての杭で、幅1mm未満のひび割れが確認されたものの、杭としての支持性能に大きな支障となる損傷はなく、耐震性能に影響がない状態であることを確認。
- なお、杭下部については非破壊試験（衝撃弾性波反射法）を実施し、健全性を確認。

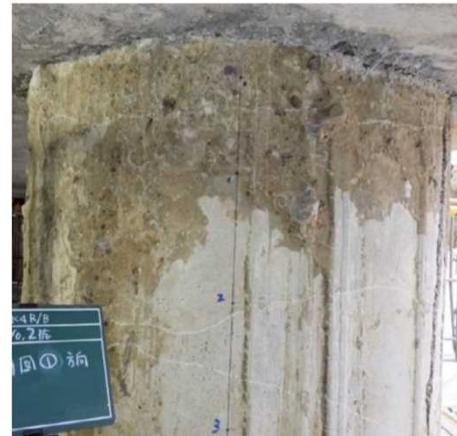
No.2杭上部の状況

- 杭上部の状況写真を以下に示す。
- 杭の耐震性に影響するような損傷がないことを確認した。
