福島第一原子力発電所廃炉・事故調査に係る
連絡・調整会議
第10回会合

福島第一原子力発電所1号機の 格納容器内部調査から得られた情報 （前半調査とりまとめ）

東京電力ホールディングス株式会社

1号機 R C W※熱交換器入口ヘッダ配管の滞留ガス について

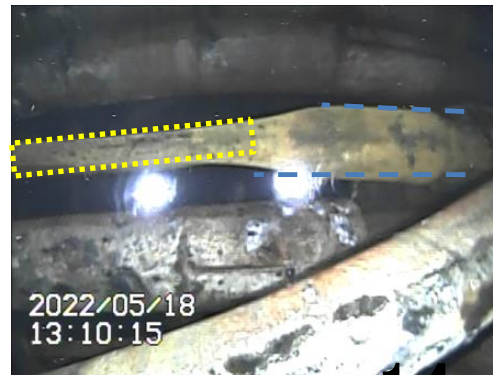
水面より上のRCW配管の状況

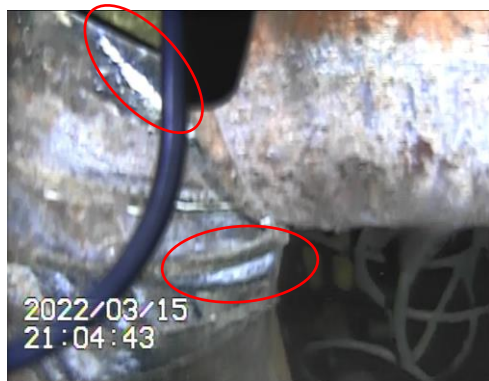
- 水中、気中の複数個所にて、RCW配管を取り囲む保温材の劣化を確認
- ウレタン保温材が消失していることも確認された
- 連結部付近において、光沢のある付着物を確認

格納容器貫通部付近で確認されたRCW配管への光沢のある付着物 (水中)

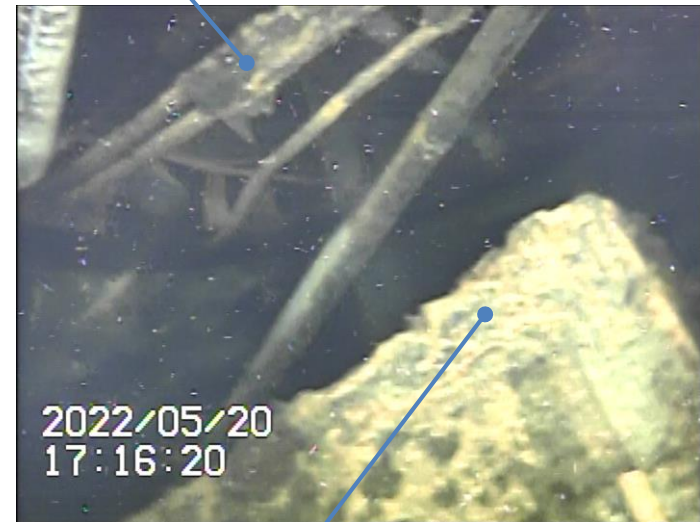
- D/W床面より高い位置（水中及び気中）に構造物に付着する形で堆積物が存在
→ペDESTAL内から開口部を通じてペDESTAL外へ流出したのではなく、
上部から落下したものと推定
- CRD交換レイル及びその開口部、ペDESTAL開口部（D/W床面）の周辺は比較的堆積物の量が多い
- D/W床面レベルの堆積物の上に上部から落下してできた堆積物もあると推定 (P25 図③参照)

水中の構造物に付着した堆積物
(機器ドレンサンプの遮蔽体)
