乾式キャスク一次蓋気密性確認時の基準超過について (5号機燃料取り出し開始の補足説明資料)

2022年12月19日

東京電力ホールディングス株式会社

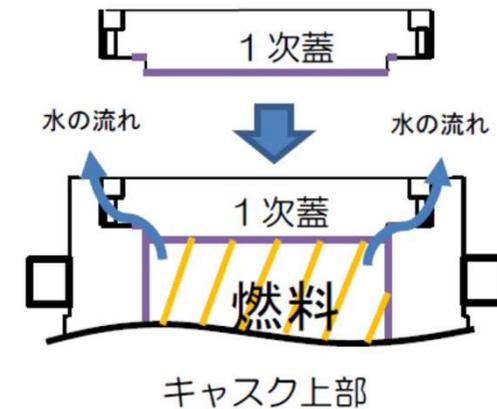
- 観察状況から、一次蓋が気密性を満足しない理由は、プール内での一次蓋取り付け時に酸化鉄（クラッド）またはカルシウム成分（粒子状またはイオン）がフランジ面に入り込み異物となっていると推定。
- 原因の切り分けのため、3基目のキャスクを用い、共用プールに沈めた後燃料を装填せず一次蓋を取り付け、気中に引き上げ気密性確認を実施。基準超過は発生しなかった。また、フランジ面の観察の結果、2基目で見られた白色上の堆積物（炭酸カルシウム）は確認されなかった。燃料をキャスクに装填することにより、気密性に影響を与えていると推定。

推定原因		
物質		付着要因
酸化鉄(クラッド)		一次蓋取り付け時の水流によりフランジ面に付着
粒子状カルシウム (炭酸カルシウム)	燃料に付着	
カルシウムイオン	プール内に溶解	水分蒸発で炭酸カルシウムとして析出
