東京電力福島第一原子力発電所  
事故の調査・分析に係る中間取りまとめ  
～2021年4月から●年●月までの検討～

東京電力福島第一原子力発電所における  
事故の分析に係る検討会

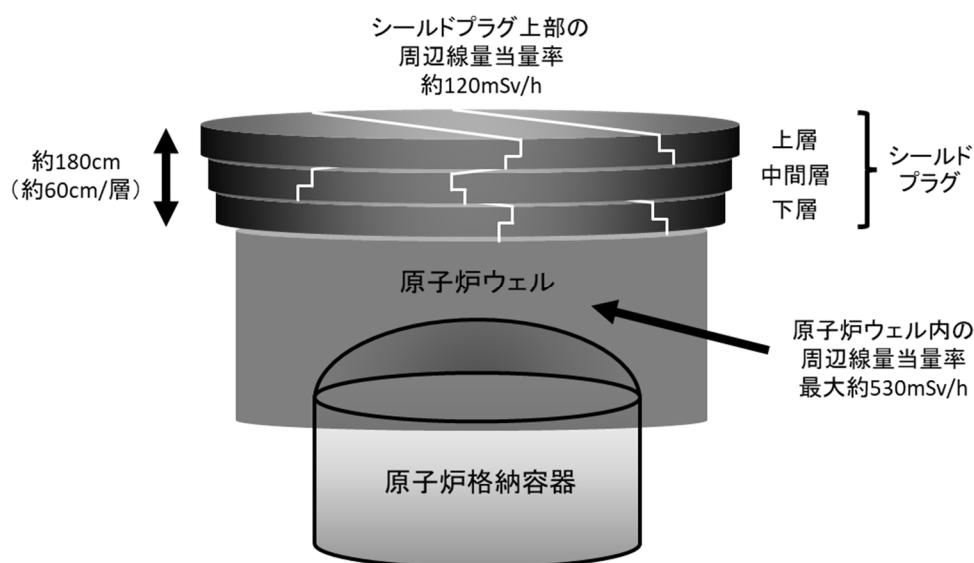
図3 原子炉ウェル付近の構造図

従って、シールドプラグ上部の周辺線量当量率の高さの要因となっている放射線源は、シールドプラグ上層上面や原子炉ウェルに存在するとしたこれまでの想定は、これまでの測定結果から合理的に説明することは困難であり、3層構造となっているシールドプラグの内部のどこかに Cs が多量に存在していることはほぼ確実となった。原子炉ウェル付近の構造概略図を図3に示す。
