## 東京電力福島第一原子力発電所事故に係る継続的な 調査・分析の進め方について

令和元年9月11日

原子力規制庁

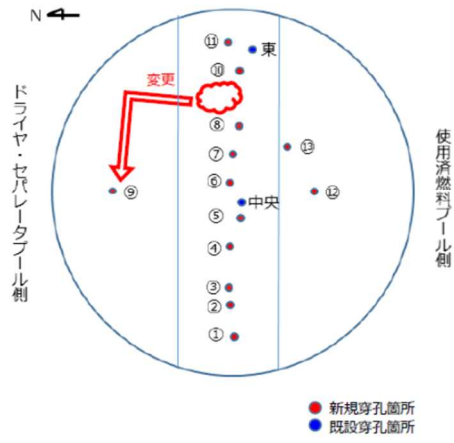
穿孔箇所の状況

シールドプラグ1層目に穿孔し、穿孔箇所内の線量率測定等

測定位置No.	穿孔箇所床面からの挿入深さ					
	(最大挿入深さ)	8cm	6cm	4cm	2cm	0cm
1	(9.5) 7.37	7.35	10.2	12.0	24.1	35.3
2	(9.0) 8.65	8.15	8.23	10.4	18.5	41.4
3	(8.0) 32.3	34.7	43.3	43.7	65.5	101
4	(7.0) 72.2	-	66.3	86.4	110	147
5	(7.5) 24.5	-	25.1	26.2	70.1	125
6	(7.0) 42.8	-	44.4	45.9	78.1	169
7	(9.0) 62.0	51.5	52.7	53.9	72.9	112
8	(10.0) 36.5	40.4	45.6	40.5	65.5	137
9	(8.5) 70.2	69.5	91.5	93.6	97.4	176
10	(7.0) 4.83	-	5.34	6.37	12.7	24.0
11	(8.0) 5.90	-	8.41	10.6	15.6	26.8
12	(8.0) 87.3	-	92.4	95.6	111	228
13	(10.0) 75.4	76.2	77.6	88.4	91.3	182
既設穿孔箇所(中央部)	(5.0)	-	-	807	773	529
既設穿孔箇所(東側)	(5.0)	-	-	289	221	136

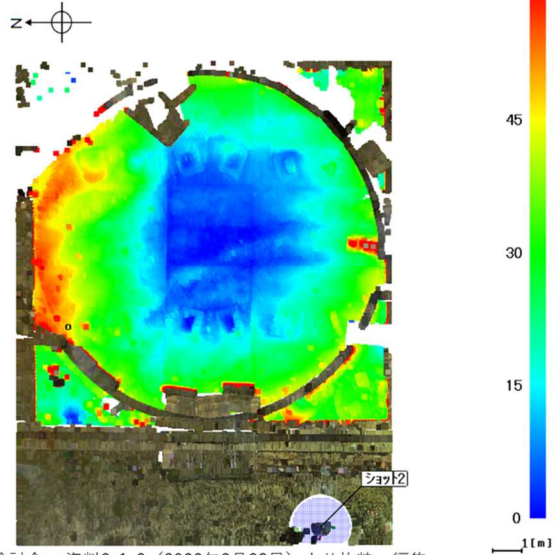
第28回東京電力福島第一原子力発電所における事故の分析に係る検討会 資料2-1-3 (2022年2月28日) より抜粋、編集  
シールドプラグ表面の状況 (1F2号機)

- 端部から中心部に向けて落ち込みが見られる。
- 東西方向よりも南北方向の方が落ち込みの程度が大きい。(東西方向は概ね3cm程度の落ち込みに対して、南北方向は概ね6cm程度の落ち込み)

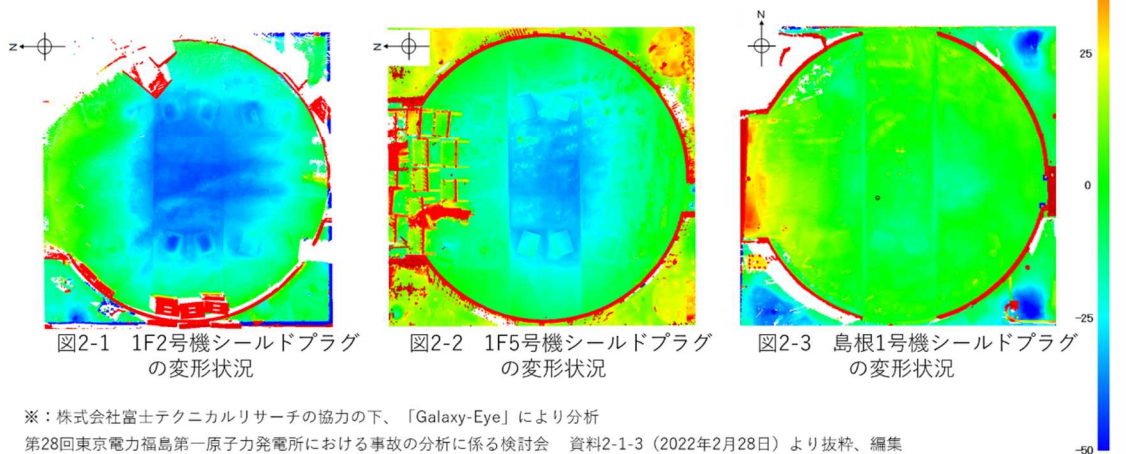
図2-1 1F2号機シールドプラグの変形状況

図2-2 1F5号機シールドプラグの変形状況

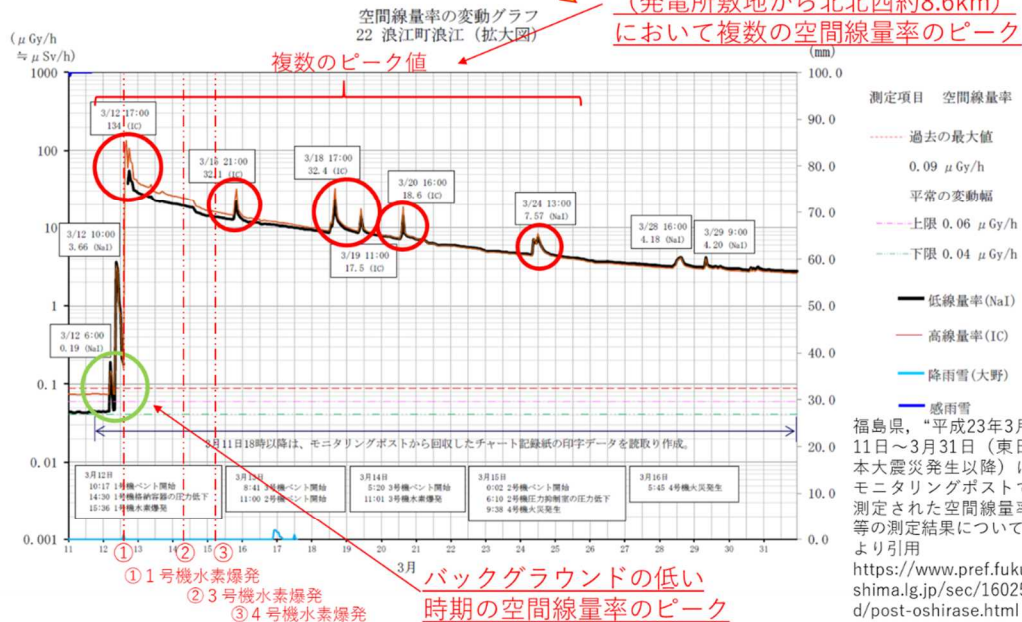
浪江町浪江のモニタリングポスト  
(発電所敷地から北北西約8.6km)  
において複数の空間線量率のピーク

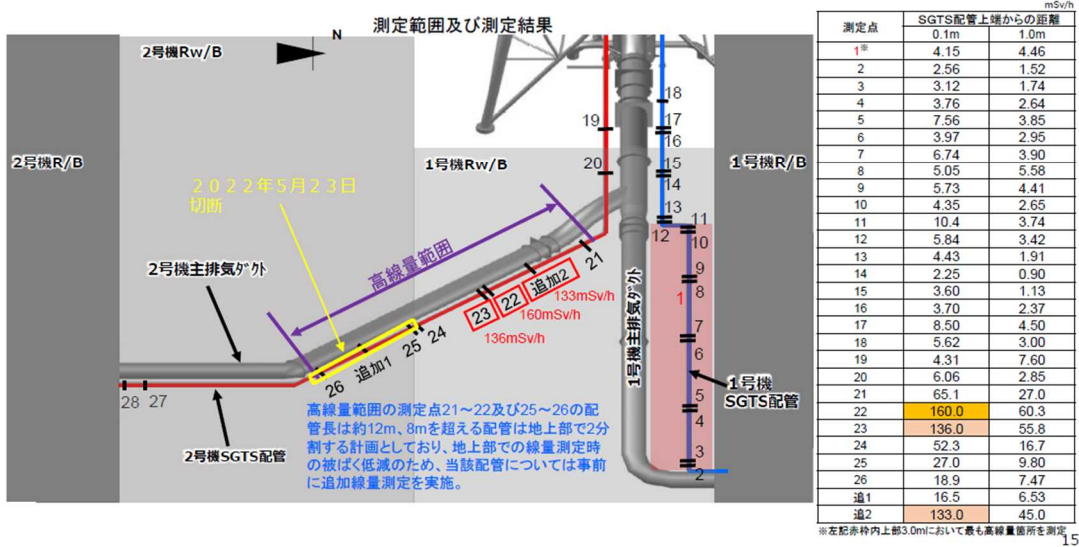
図1 配管切断箇所の放射線量率測定（測定結果）

- ・下記に示す通り、配管線量率は2号機側が高く1号機側は低い結果となった。（昨年と同傾向）
- ・これらは、ベント流速が速かった1号機配管より2号機は原子炉建屋内のSGTS系機器（フィルタ、ラプチャーディスク等）が抵抗となり流速が抑えられ滞留したものと推測している。
- ・なお、2号機配管で高線量が確認された範囲（測定点21～26）の配管位置関係は、屋外配管のハイポイント（測定点20）より約1.2m低く、2号機R/Bからは水平位置となっている。

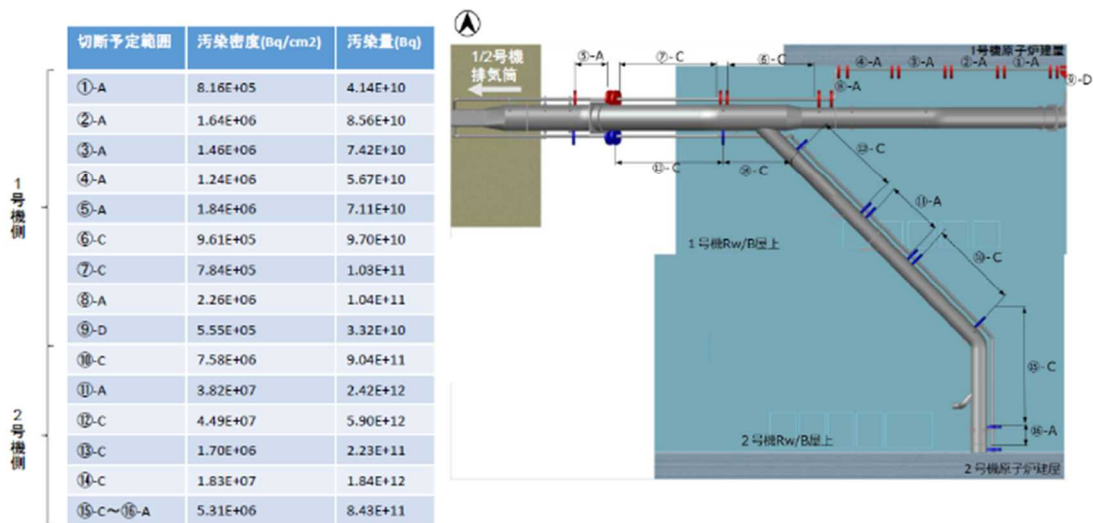
図2 配管切断箇所の放射線量率測定（汚染量評価）

- ・測定した放射線量率から汚染密度を算出し、切断後の配管ごとに汚染量の算出を実施した。
- ・1号機側の汚染量は10～11乗オーダー、2号機側は11～12乗オーダーで、第82回監視・評価検討会で示された汚染量評価値と同等な結果となった。

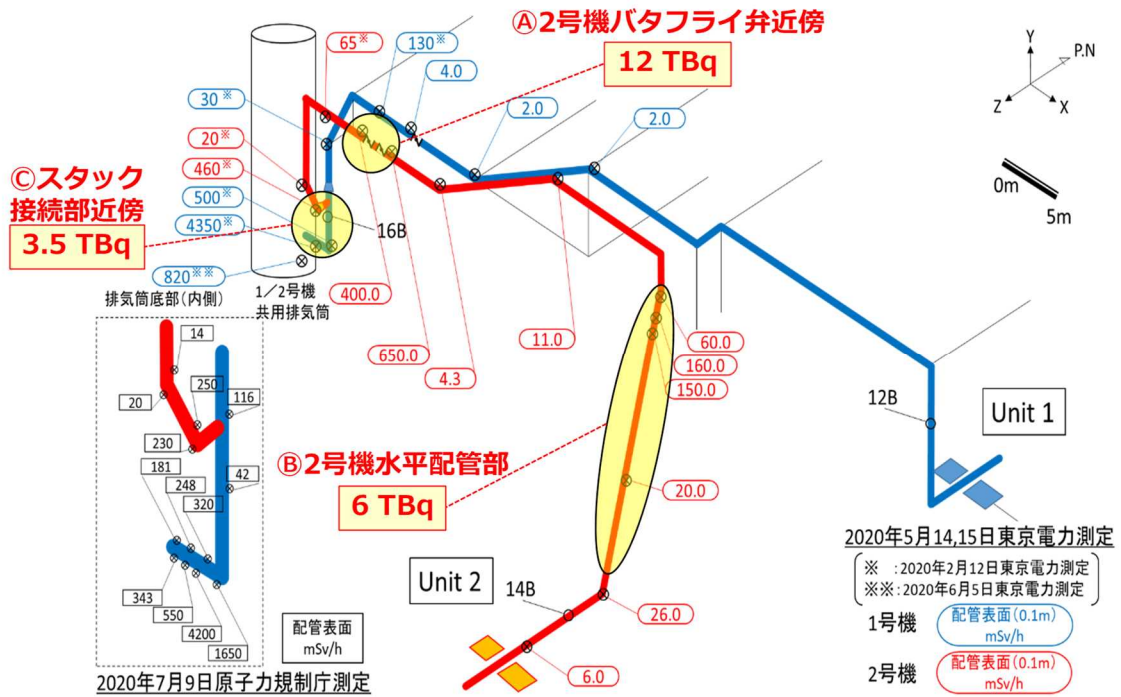
図8 線量の測定結果と高汚染位置 (参考文献[1]の図3に一部加筆)

汚染分布は図8に示す線量の測定結果から推定されており、図8で網掛けをした以下の3か所が高汚染箇所となっている。

図8の①と②の2か所が図6で示した凝縮水の残留位置と一致している。③の位置はベントラインで発生した凝縮水が通過するものの、凝縮水の残留はしない結果となっている。

③のスタック接続部近傍の配管に関しては、RELAP5解析ではベントラインで発生した凝縮水は全て通過し、この位置で残留する結果とはなっていない。RELAP5は配管内の流れを流れ方向1次元の計算により評価するため、垂直方向の配管位置での重力による加速とベントガスの速い流れとにより、凝縮水が一方向的にスタックへと流れ出る計算結果となっている。しかし、配管の曲がり部では一般に流れが乱れた状態となる。配管の幾何形状、凝縮水との相互作用等を考慮した熱流動解析や実験等ができれば、凝縮水が配管内に残留する結果となるかもしれない。なお、スタックの底部においても高線量が観測されており、配管からスタック底部へと流出した凝縮水が一因となっている可能性がある。

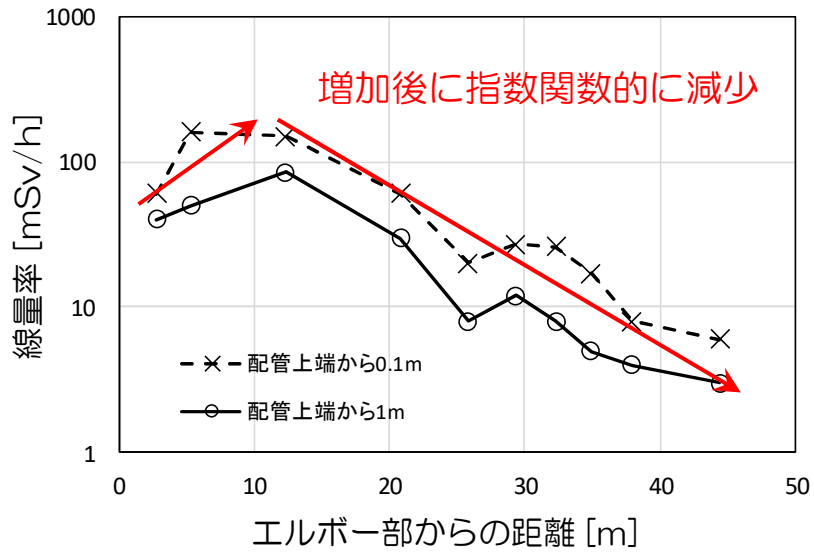
図9 2号機 SGTS 水平配管部の線量分布  
 参考文献[6]に記載の測定データから作成

②の2号機SGTSの水平配管部に関しては、配管が垂直方向から水平方向となって以降の配管部で高線量が観測され、RELAP5解析ではその場所で凝縮水が残留しており、高汚染位置との一致が見られる。図9に示すように、線量の測定値は垂直方向から水平方向へと変わるエルボ一部から下流方向へ進むと指数関数的に減衰する結果となり、建屋の手前で低線量となっている。それに対し、RELAP5解析の凝縮水の残留量の分布として液相の体積率とエルボ一部からの距離との関係を図10に示すが、エルボ一部から離れることで凝縮水が増える結果となっており、線量の分布とは異なっている。これは凝縮水の多寡と線量値とが対応しないことを示している。

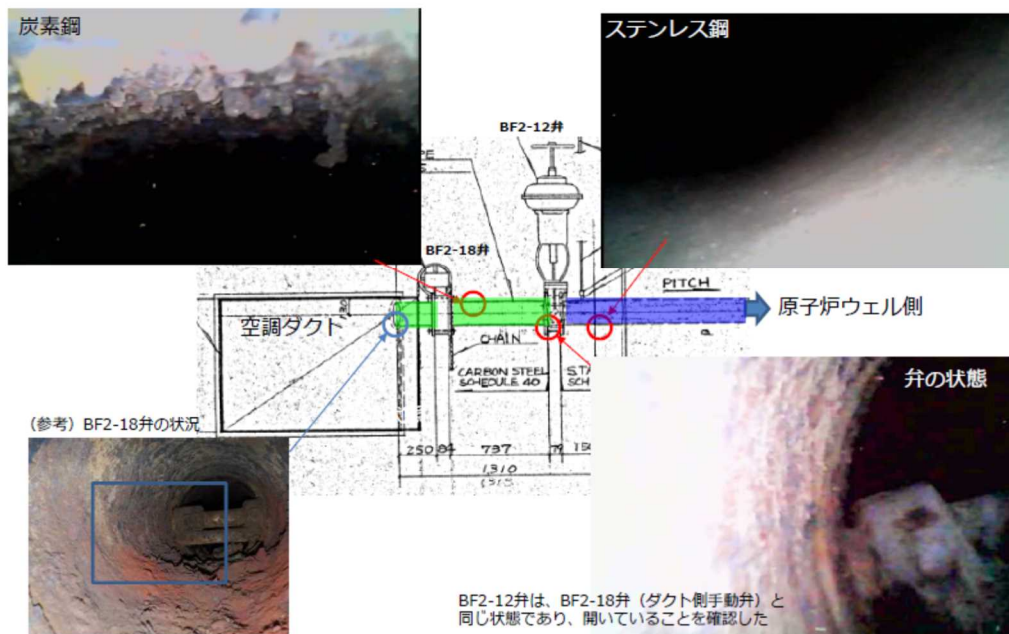
図5 2号機西側原子炉キャビティ差圧調整ライン調査 (配管内部調査)

2号機原子炉建屋4階西側の原子炉キャビティ差圧調整ラインの配管内部の調査及び配管内の堆積物やダクト腐食部のサンプル採取の結果、ダクト上部の劣化部分、ダクト点検口裏のゴムパッキン部分及び配管内堆積物の試料が採取された。また、配管内部については、空気作動弁<sup>4</sup>の上流側配管（SUS材）には、炭素鋼の配管や弁箱で確認された表面荒れや堆積物は確認されなかった。空気作動弁については、開状態であることが確認された。（図4及び図5参照）

- BF2-12弁上流側配管 (SUS) には、配管・弁箱 (炭素鋼) にある肌荒れや堆積物は確認されなかった。
- BF2-12弁については、開状態であることを確認した。

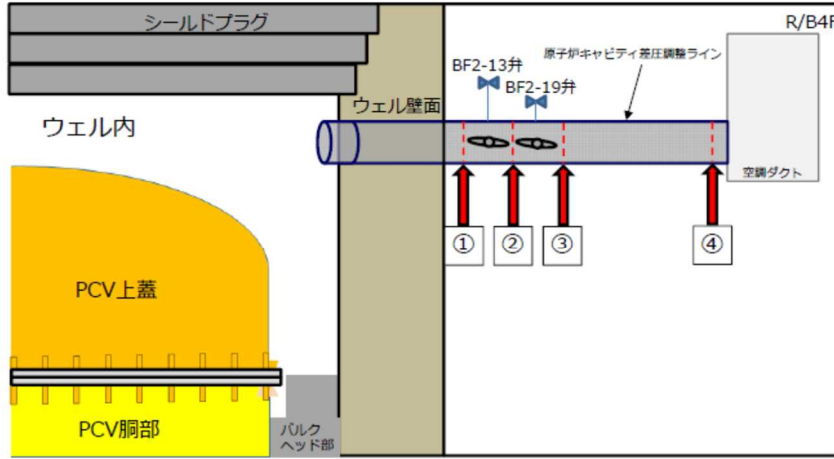
図9 2号機東側原子炉キャビティ差圧調整ライン調査 (線量調査)

➤ 測定ポイント②の配管下部に、最大線量：51mSv/hを確認した。

測定ポイント		①	②	③	④
		PCV壁面～BF2-13弁間	BF2-13～BF2-19弁間	BF2-19弁～ダクト間	ダクト近傍
配管	上部(mSv/h)	13	41	25	18
	下部(mSv/h)	13	51	37	20

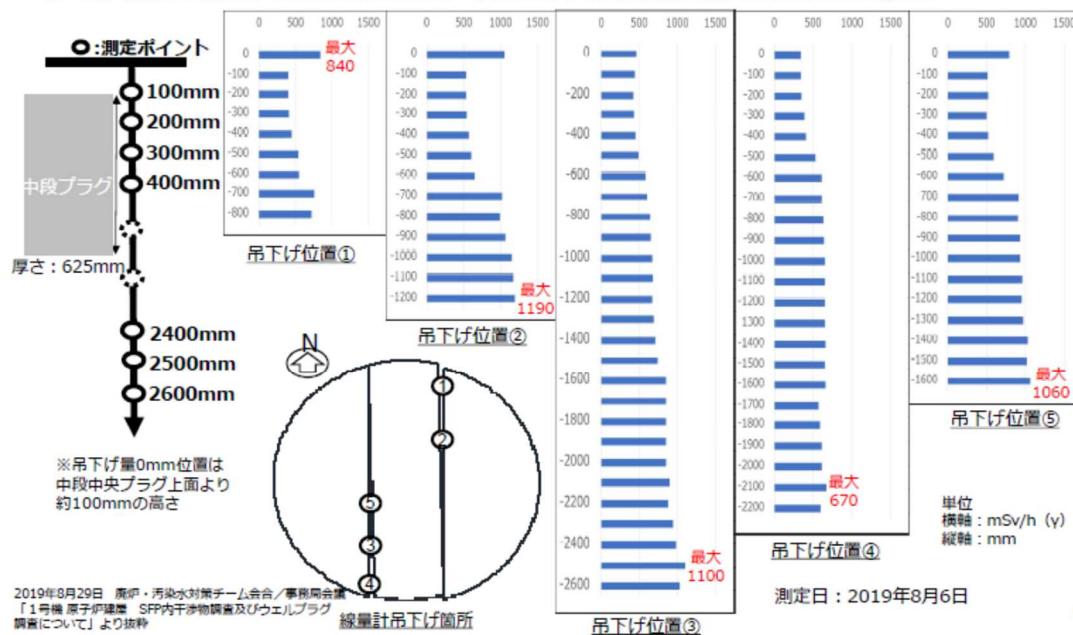
図11 1号機シールドプラグ下の線量測定結果

- 測定位置(①~⑤)において、下段のプラグやガレキに接触しない範囲で線量計を吊下げて100mm毎に空間線量率を測定。
- 線量測定の結果、各測定位置共に、中段プラグより下側で高くなる傾向を確認。

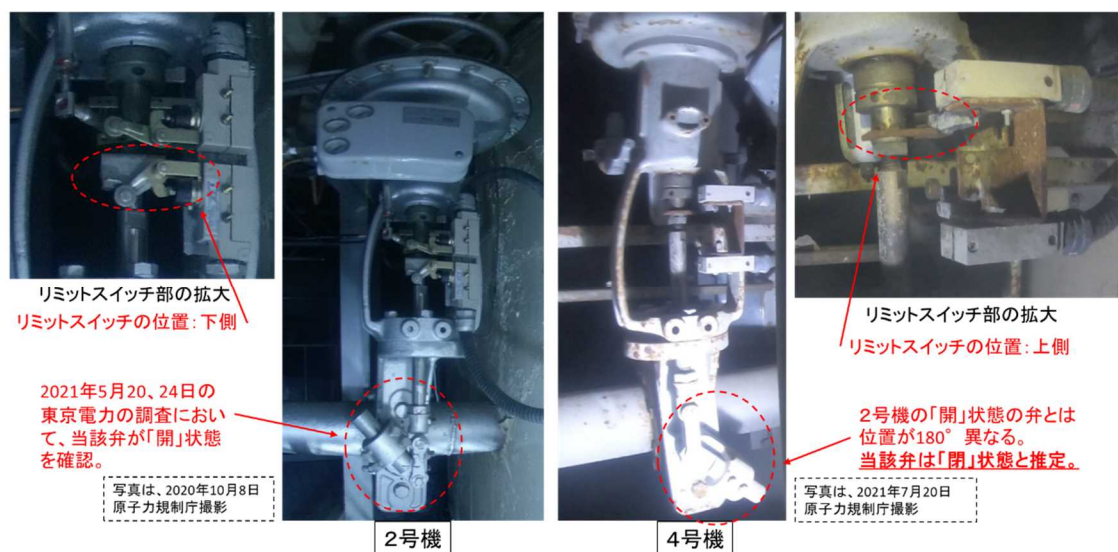
図 1 3 2号機及び4号機西側原子炉キャビティ差圧調整ライン  
空気作動弁調査（外観調査）

また、2号機西側原子炉キャビティ差圧調整ラインの空気作動弁付近の空間線量は約8mSv/h<sup>7</sup>であった。

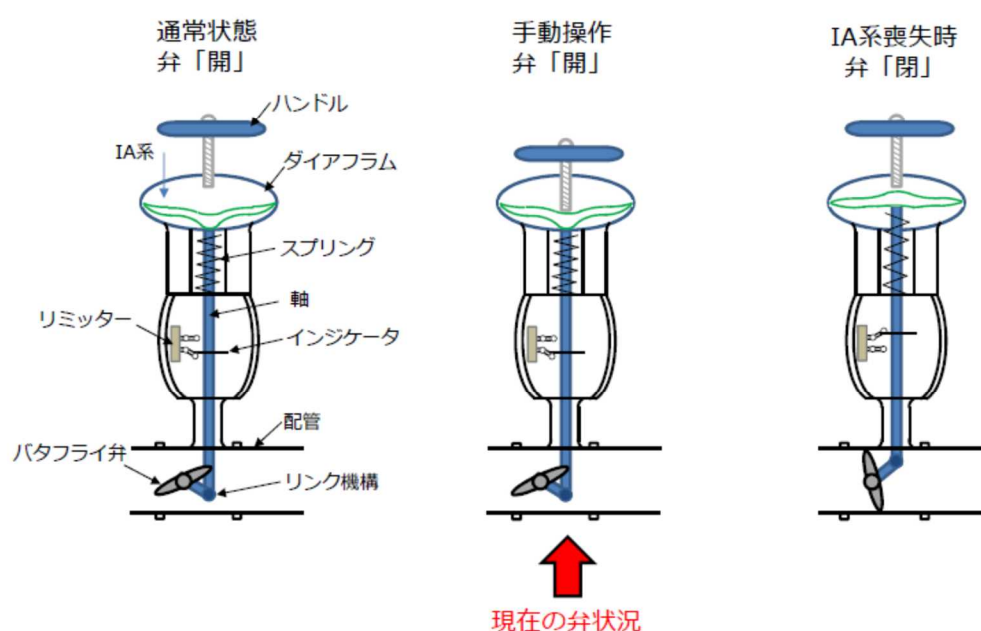
図14 2号機西側原子炉キャビティ差圧調整ライン空気作動弁の状態 (イメージ図)

また、1号機の原子炉キャビティ差圧調整ラインの空気作動弁は閉状態であることが確認されているが、2号機の原子炉キャビティ差圧調整ラインの空気作動弁は開状態であることが確認されている。東京電力は、当該弁は手動操作で開状態になっているとしている。（図 14 参照）

これらの調査結果から、2号機原子炉キャビティ差圧調整ラインの空気作動弁は、事故時にいつのタイミングで開状態に操作されたのかは不明であるが、原子炉キャビティ差圧調整ラインの線量率は、2号機原子炉建屋4階西側エリアのものよりも高く、ダクトの腐食等の劣化の状態も踏まえると、放射性物質を含む水蒸気が流れ

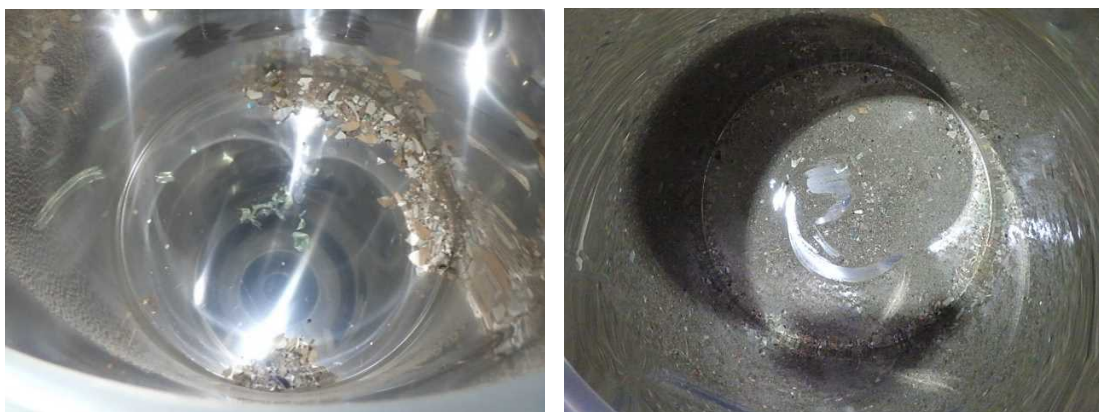
ペール缶に収納された砂状物質による線量当量率は、回収後東電により、シャロー型電離箱を用いて実施されている。東電の測定結果を第 1 表に示す。「 $\gamma$ 」は、1cm線量当量率であるが「 $\gamma + \beta$ 」は、 $\gamma$  線測定による 1cm線量当量率と  $\beta$  線による 70 マイクロメートル線量当量率の合計である。外

側の測定がペール缶の蓋の上(底面から 36cm)で実施されたとして、 $\gamma$  線の 1cm線量当量率からペール缶の底から POLIMASTER の距離である 61 cm 位置での線量当量率を推定するとペール缶①では 5.48 mSv/h、ペール缶②では 2.98 mSv/h となる。POLIMASTER の測定値より大きいのが、東電の測定では口径が約 10 cm のシャロー型電離箱が使用されていることを考慮するとほぼ対応していると言える。

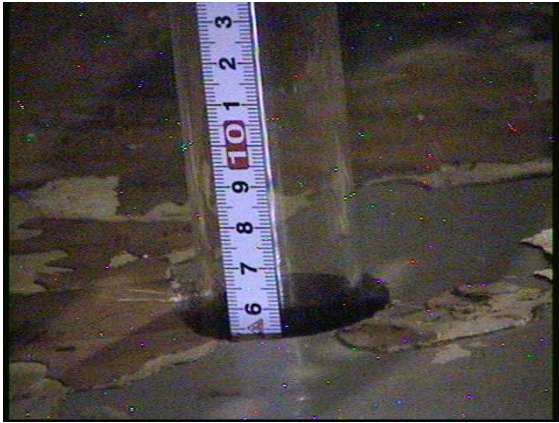
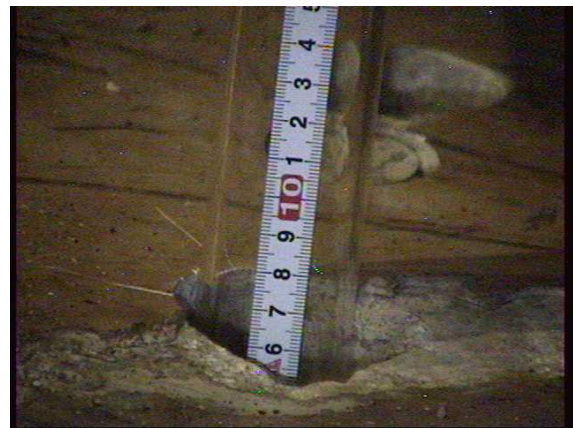
<sup>1</sup> 写真からは、6.5 cm の様に見えるが、測定時には 7 cm まで挿入出来た。

<sup>2</sup> IRID が採取したコンクリートの下部は斜めに欠けている部分があり、これに対応したコンクリートが残っていた可能性がある。最初の挿入テストで 6.5 cm まで挿入だったが、測定時には 7 cm まで挿入出来たことからコンクリートの一部が底面に残っている可能性がある。

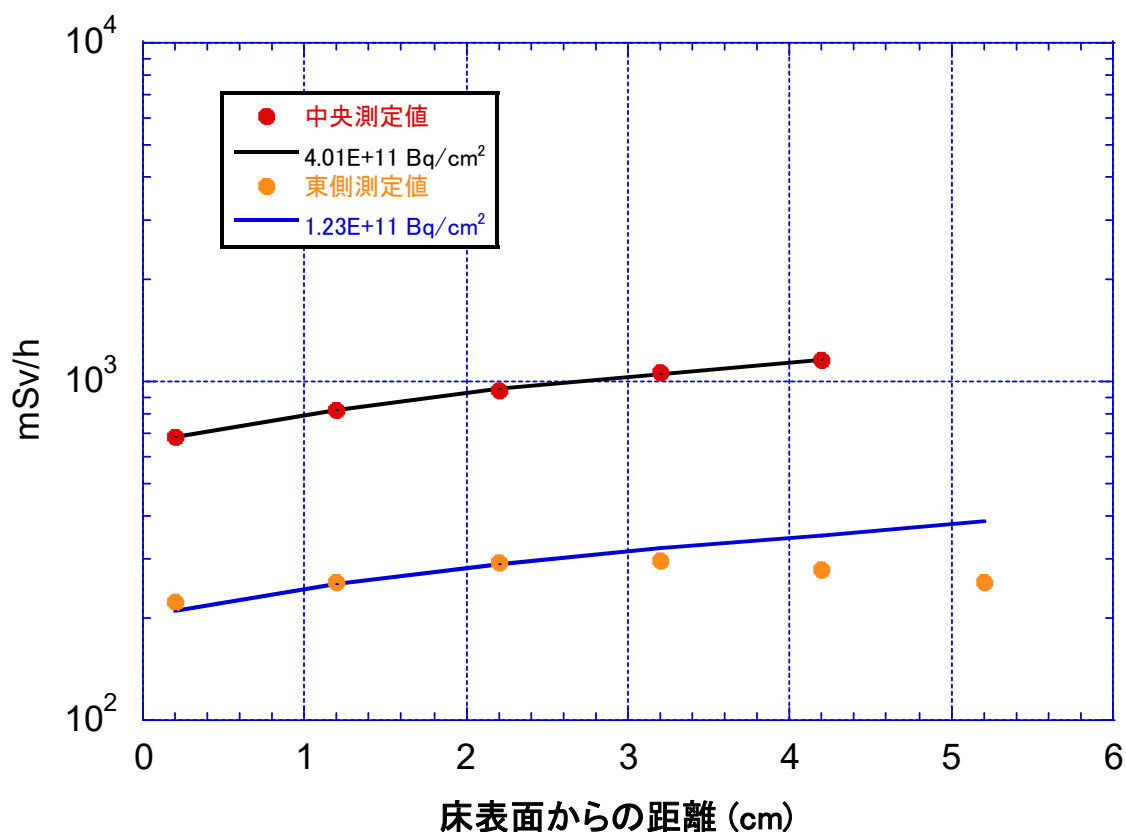
第10図 測定値と計算値の比較

中央の穴では、内部及び上部の空間での線量当量率が予想していたよりも高かったが、穴内部の線量率変化は計算で推定したものとよく対応していた。東側の穴では、一番深い位置である 7 cm 及び 6 cm まで挿入した時の結果が若干低かったが全体的には計算による線量変化と対応していた。測定値から推定した中央の穴下部の半径 1 m 領域の汚染密度は、東側穴内下部より約 3 倍高かったが、3 号機の測定で見られた隙間の汚染密度のばらつきと同程度であり、汚染密度のばらつきを反映したものと考えられる。

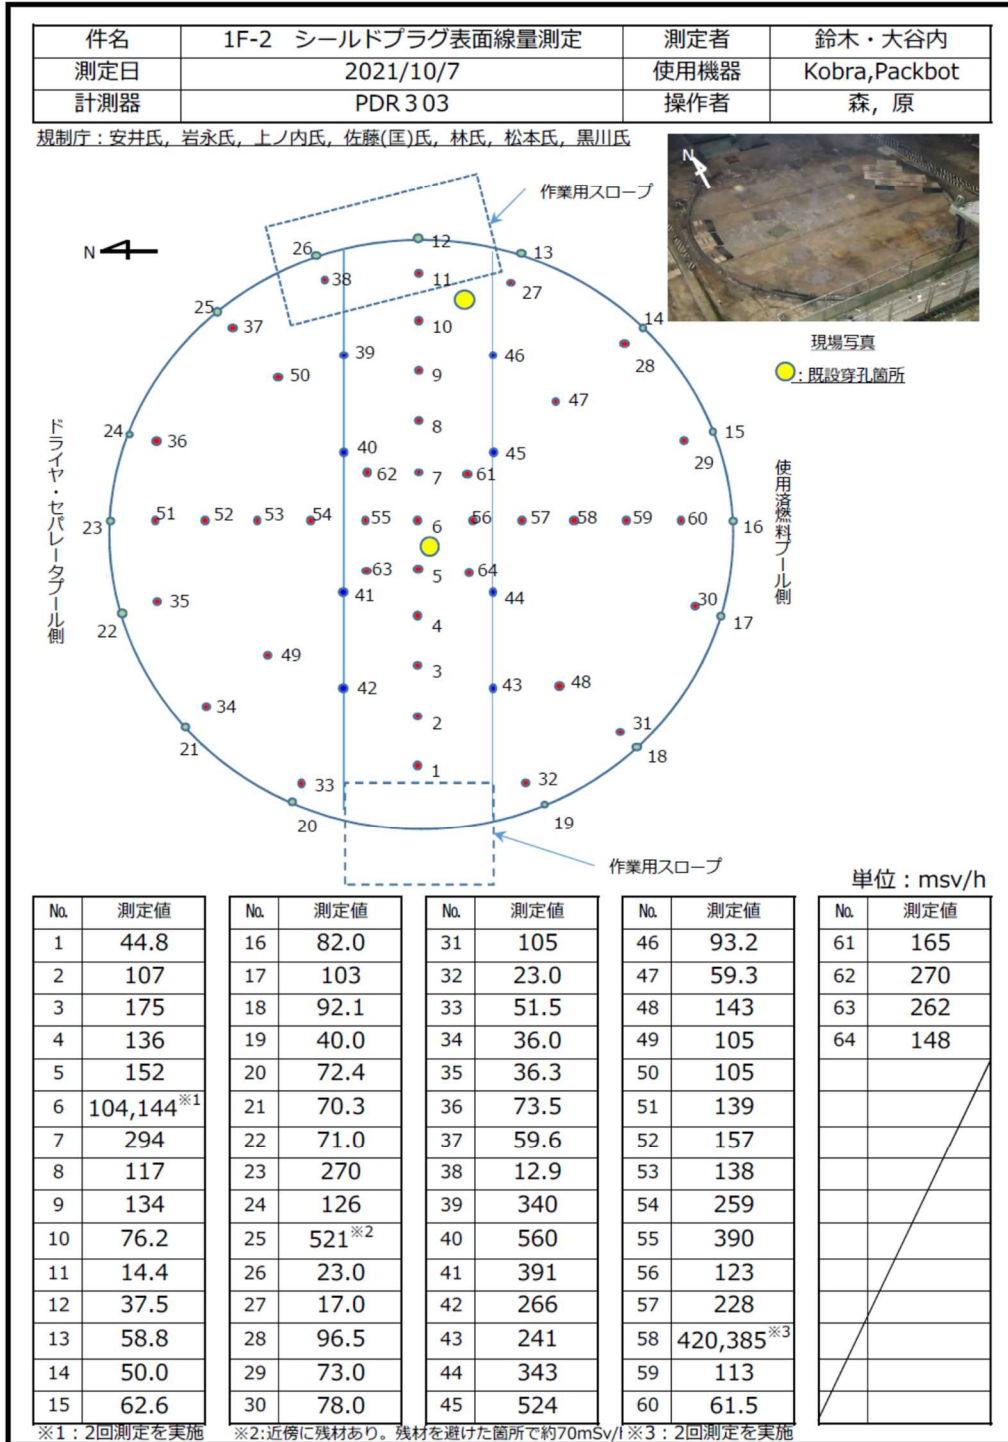
第1図 床面から3cm位置の周辺線量当量率測定箇所と測定結果

測定を実施した時点では、床表面の汚染を主たる寄与として想定していたが、「2号機オペフロ内壁の汚染状況の把握<sup>1)</sup>」に示した様に、相対的に平均の汚染密度が高いと思われる東壁及び西壁等の影響があることが分った。第1表に、床、天井及び壁に  $1 \text{ Bq/cm}^2$  の Cs-137 と  $0.044 \text{ Bq/cm}^2$  の Cs-134 が一様な密度で存在している場合の参考文献1の第1図に示すシールドプラグ上部の5箇所での床面から 3 cm と 150 cm の比較を示す。第1表には各面の想定した汚染密度の場合の周辺線量当量率を合わせて示している。各面の汚染密度にも分布があり、東西の壁の平均汚染密度は過大評価になっている可能性が高いのであくまで参考値であるが、内壁の寄与は 3 cm と 150 cm でほぼ変わらないと言える。

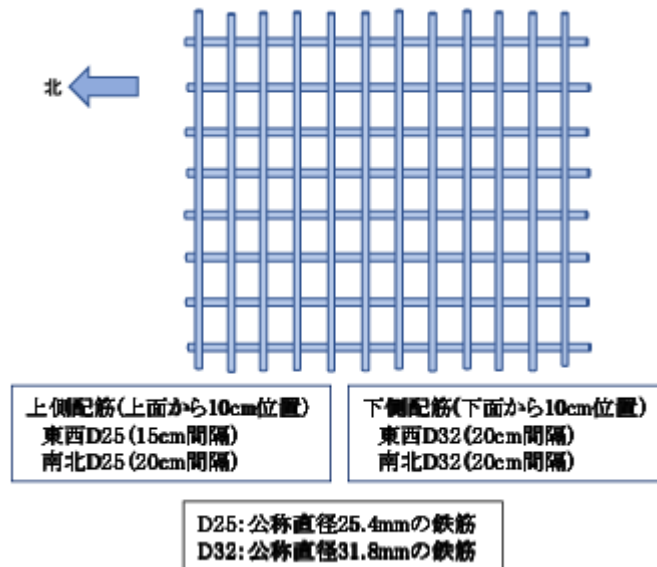
第6図 シールドプラグの配筋

穴内部での線量当量率に影響を与える可能性がある内部構造物として鉄筋が考えられる。東電による設計図面の検討から、第6図に示す様に、上面から10 cmの位置に東西に15 cm間隔でD25（公称直径2.54 cm）の鉄筋が、その下に南北に20 cm間隔で同じD25の鉄筋があること、下面から10 cmの位置に東西に20 cm間隔でD32（公称直径3.18 cm）の鉄筋が、その下に南北に20 cm間隔で同じD32の鉄筋が設置されていることが判った。配筋の実際の場所は図面とはずれがあること、穿孔された穴の位置は撮影画面からの推定であることから、個々の穴と配筋の位置関係は正確には分らない。

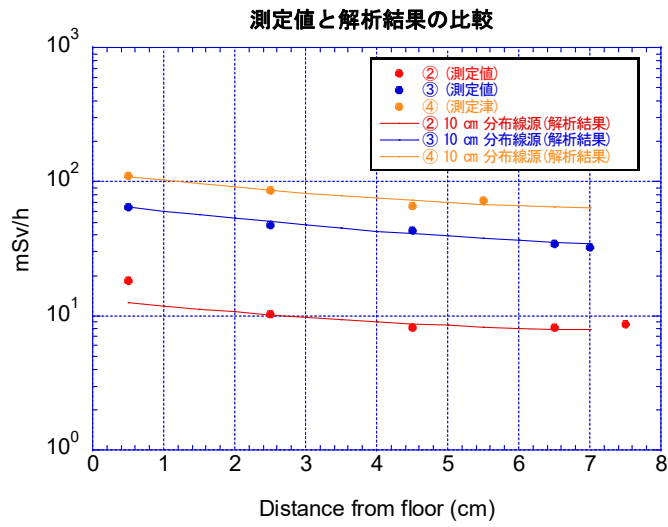
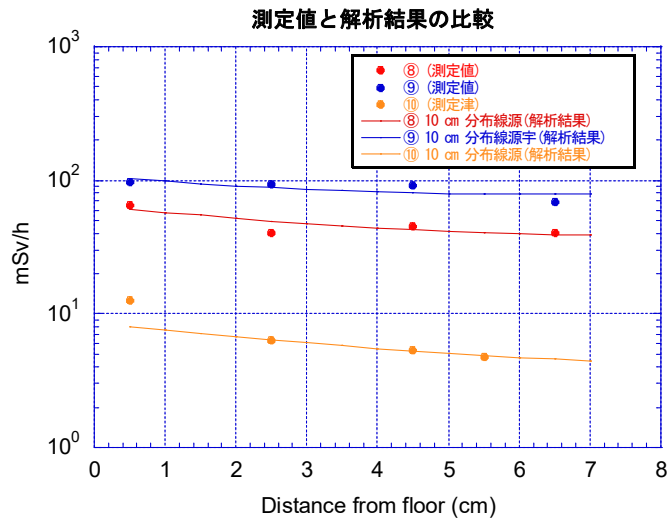
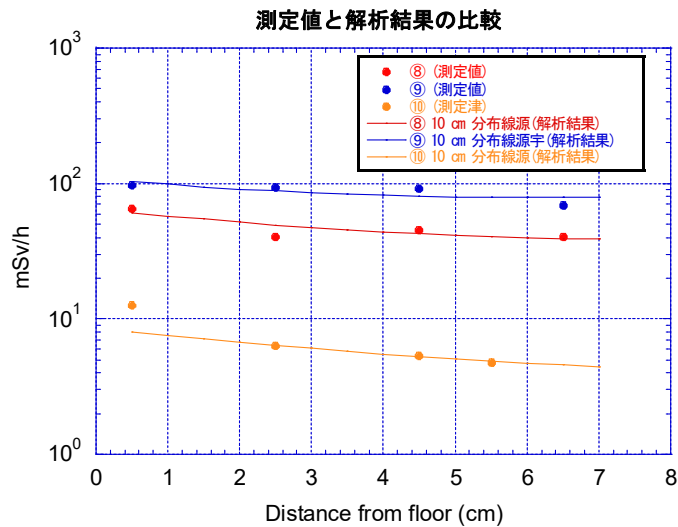
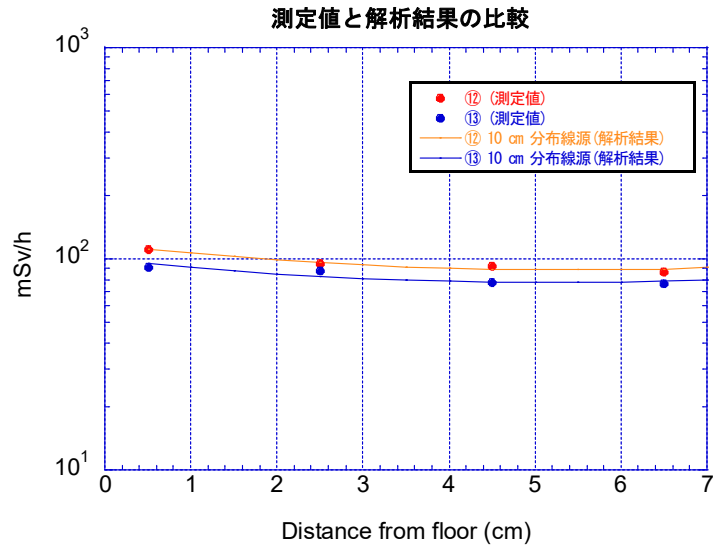
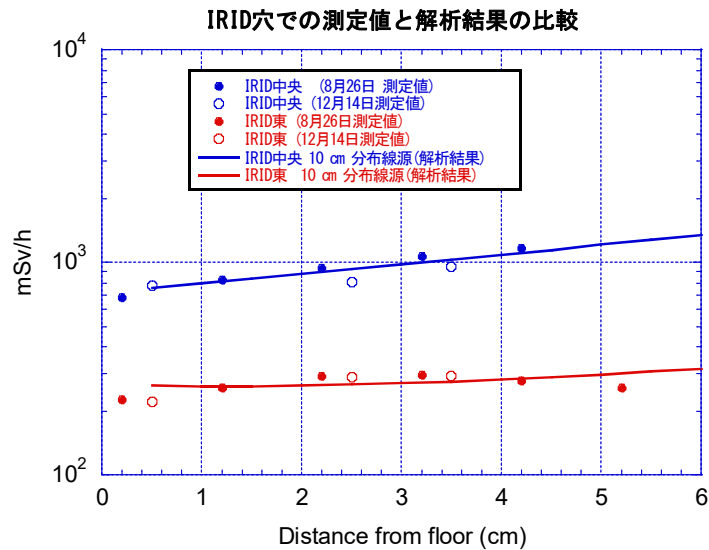
最小二乗法で求めた  $b$  からトップカバー下面の汚染密度  $B$  を求めた。Ds と得られた汚染密度を用いて穴内部の周辺線量当量率（トップカバー下面の寄与、床表面汚染の寄与及び床以外のオペフロ内壁寄与の合計）を求め、測定結果と比較することにより解析結果を検証した。10 cm 分布制限の場合の結果を第 13 図に示す。⑤と⑥で、0.5 cm 位置で違いが見られるが、それ以外の穴内部での分布については実測値と良く合っている。

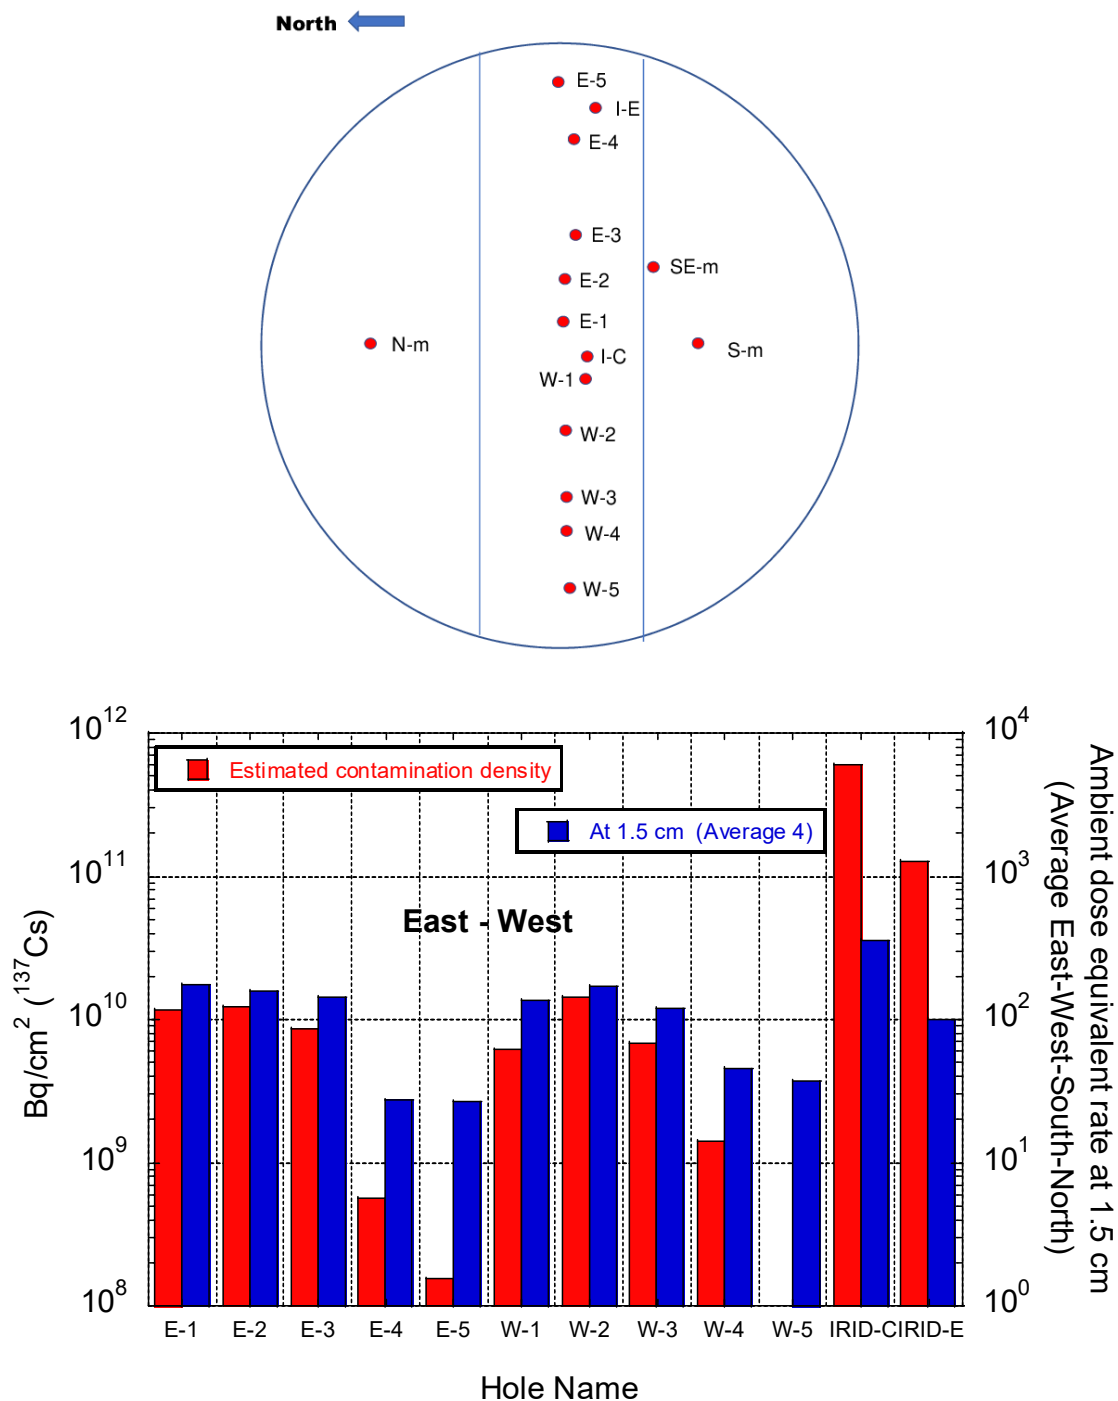
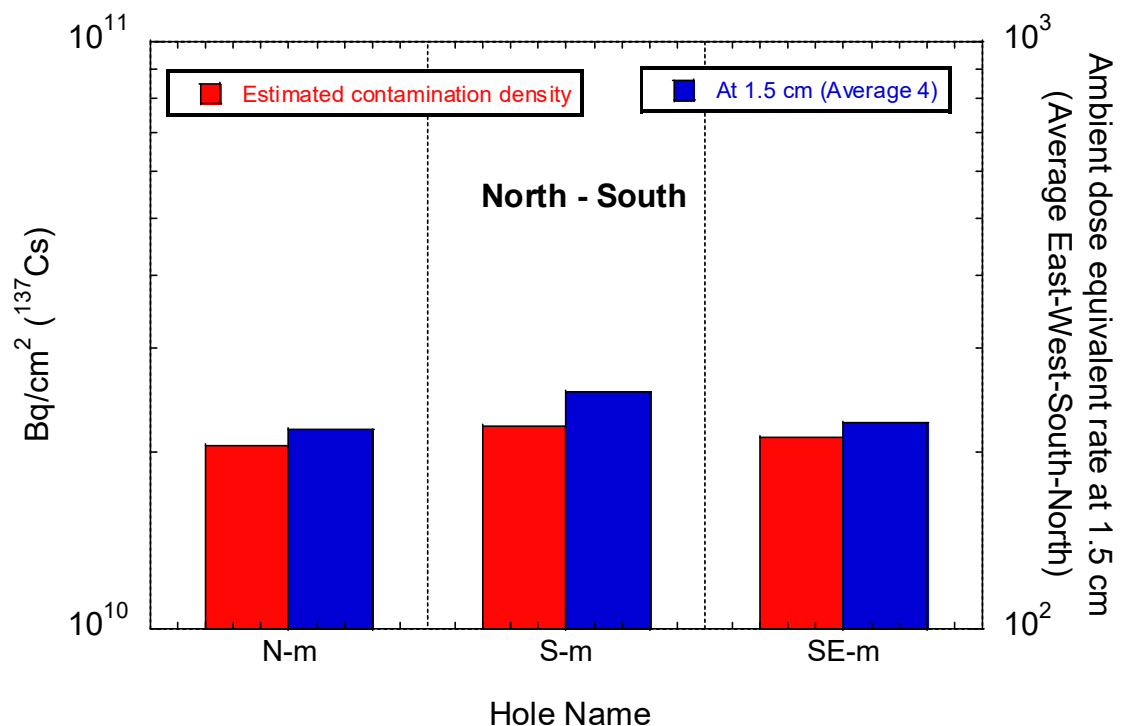
第 14 図 床面から 1.5 cm 高さでの周辺線量当量率(東西南北の平均)とトップカバ下面の汚染密

第14図に、穴の無い状態で測定したマッピングとトップカバー下面汚染密度との関係を知りために、東西南北の測定値の平均の周辺線量当量率の測定値とトップカバー下面の汚染密度との比較を示す。汚染密度は、 $\lambda_{ate}=0.167$  と  $\lambda_{ate}=0.276$  の平均である。IRID の穴と穿孔時に場所を変更した No. 9 以外の穴では、穿孔前に床面から 3 cm の位置で周辺線量当量率を測定していた。しかし、事前の測定した場所と実際に穿孔した場所がずれていたためか穴上部 1.5 cm

での測定値の方が事前の測定値より低い場合もあったこと、IRID の穴と No. 9 を比較に使えないことから、トップカバー下面の汚染密度との関係を見る床表面での周辺線量当量率としては、床面から 1.5 cm での東西南北の平均値を用いた。位置関係を明確にするために、測定番号ではなく東西方向と南北方向が分かる様に付け直した名称で示しているマッピング結果は、トップカバー下面の汚染密度分布状況を反映していると思われる。

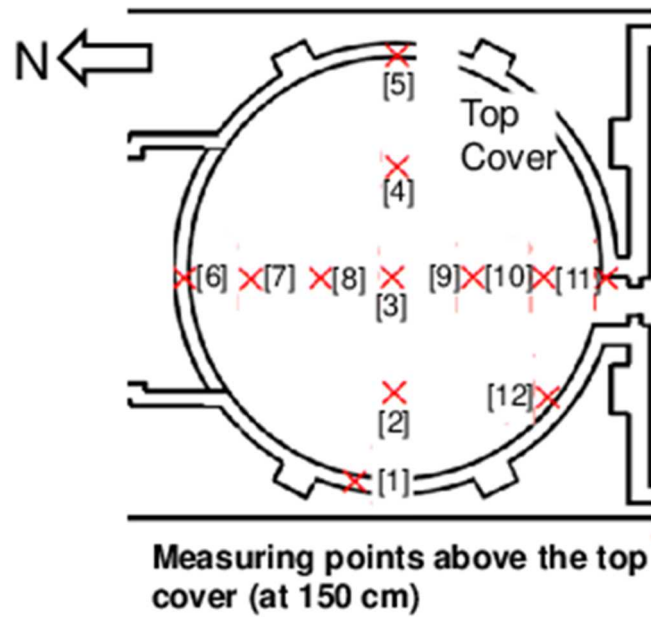
第 16 図 150 cm 位置での周辺線量当量率を用いて推定したトップカバー下面の汚染密度

6-2の結果から、コンクリートの密度を  $2.18 \text{ g/cm}^3$ として 150 cm 高さでの周辺線量当量率及びコリメータ付き  $\gamma$  線線量計を用いて推定したトップカバー下面の Cs-137 汚染密度を再評価した。150 cm 位置でのトップカバー下面の Cs-137  $1 \text{ Bq/cm}^2$ 当たりの周辺線量率は  $7.82\text{E-}07 \text{ } \mu\text{Sv/h per Bq/cm}^2$ 、トップカバー下面の Cs-137  $1 \text{ Bq/cm}^2$ 当たりのコリメータ付き  $\gamma$  線線量計の線量率は  $1.67\text{E-}07 \text{ } \mu\text{Sv/h per Bq/cm}^2$ となった。この換算係数を使って再評価した結果を第 16 図と 17 図に示す。150 cm 位置での測定結果から求めた汚染密度の平均値を用いると、トップカバー下面全体では、84 PBq に相当する。

測定点	測定値 <sup>1)</sup>	トップカバー下部寄与	トップカバー下部汚染密度
	mSv/h		Bq/cm <sup>2</sup>
[1]	111	50	6.39E+10
[2]	138	77	9.85E+10
[3]	109	48	6.14E+10
[4]	79	18	2.30E+10
[5]	108	47	6.01E+10
[6]	118	57	7.29E+10
[7]	148	87	1.11E+11
[8]	129	68	8.70E+10
[9]	144	83	1.06E+11
[10]	130	69	8.82E+10
[11]	104	43	5.50E+10
[12]	114	53	6.78E+10
Average			7.46E+10

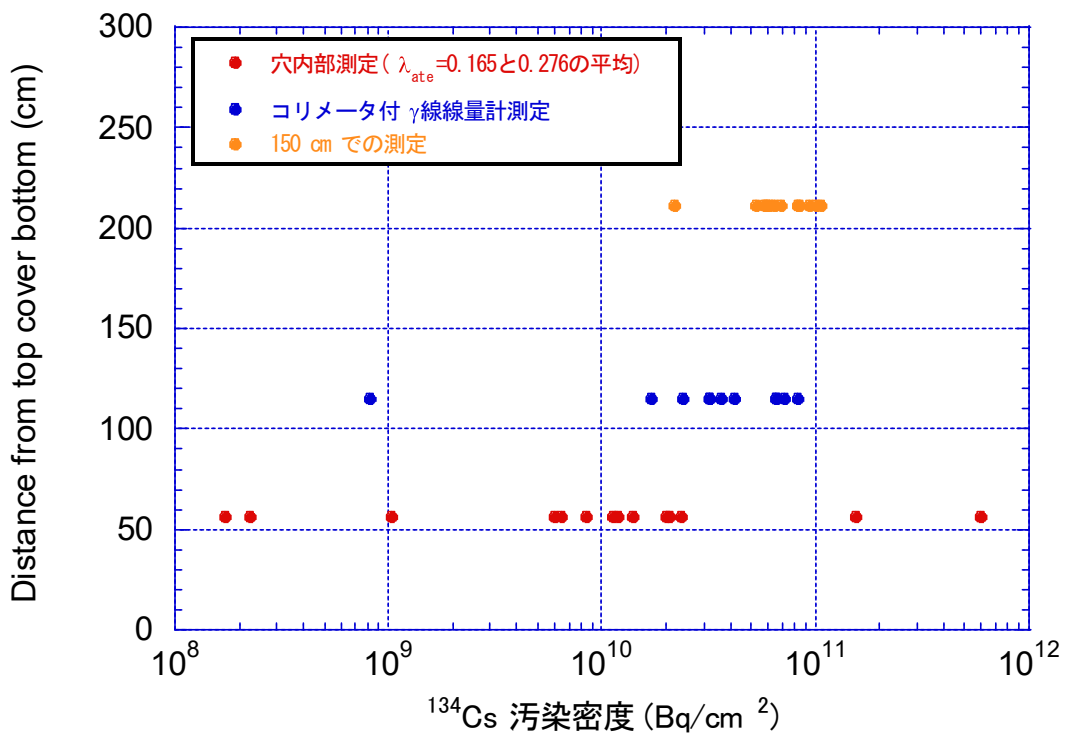
第18図 3種類の測定により推定したトップカバー下面の汚染密度の比較

手法の異なる3種類の測定から推定したトップカバー下面の汚染密度の比較を第18図に示す。図には、推定に使用した全ての測定点での推定結果を手法毎のトップカバー下面からの位置にプロットしている。穴内部の測定に基づく推定値は、床面汚染の穴内部での減衰係数 $\lambda_{ate}$ が0.165の場合と0.276の場合の平均値である。線源であるトップカバー下面からの距離が短くなるに伴い汚染密度のばらつきが増えていることが分る。この事を含め、3種類の推定結果の関係は合理的であると言える。

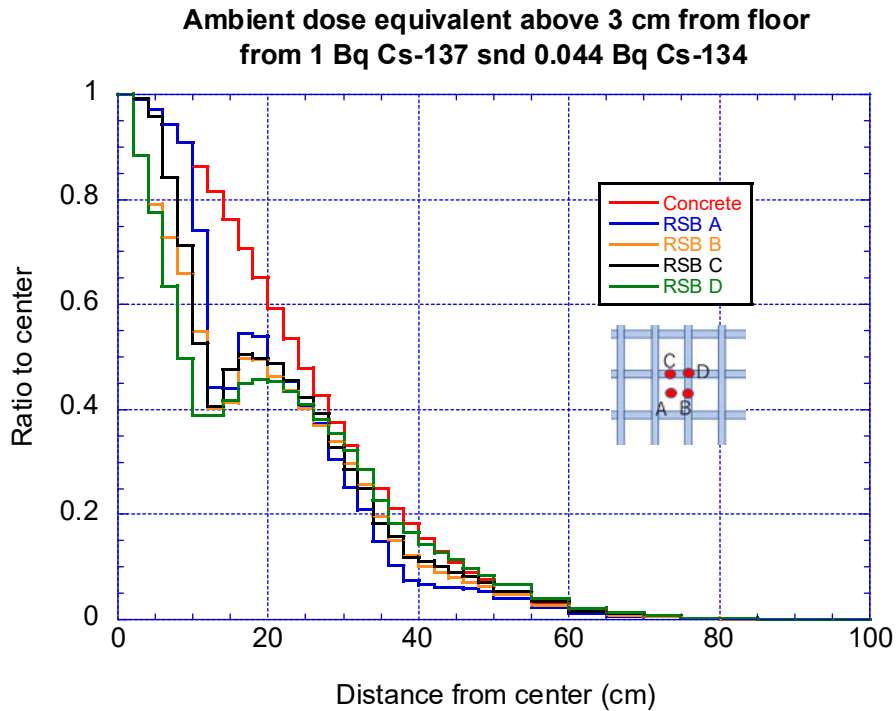
第 3 図 各評価位置での中心軸からの距離による寄与分布

鉄筋により、中心軸から 20 cm までは評価位置により分布の形が異なるが、20 cm より先では、違いの程度は少ない。また、中心軸から 20 cm 離れると中心軸上の 0.5 から 0.6 に、30 cm 離れると 0.3 から 0.37 の寄与が減少することが分かる。もし、評価位置から 30 cm 離れた位置に汚染密度が 2 倍の領域が存在していたとすると、その領域の上部では評価位置の 2 倍以上の周辺線量当量率になる可能性があることになる。評価位置から 50 cm を超えると中心軸上の 0.1 以下となる。

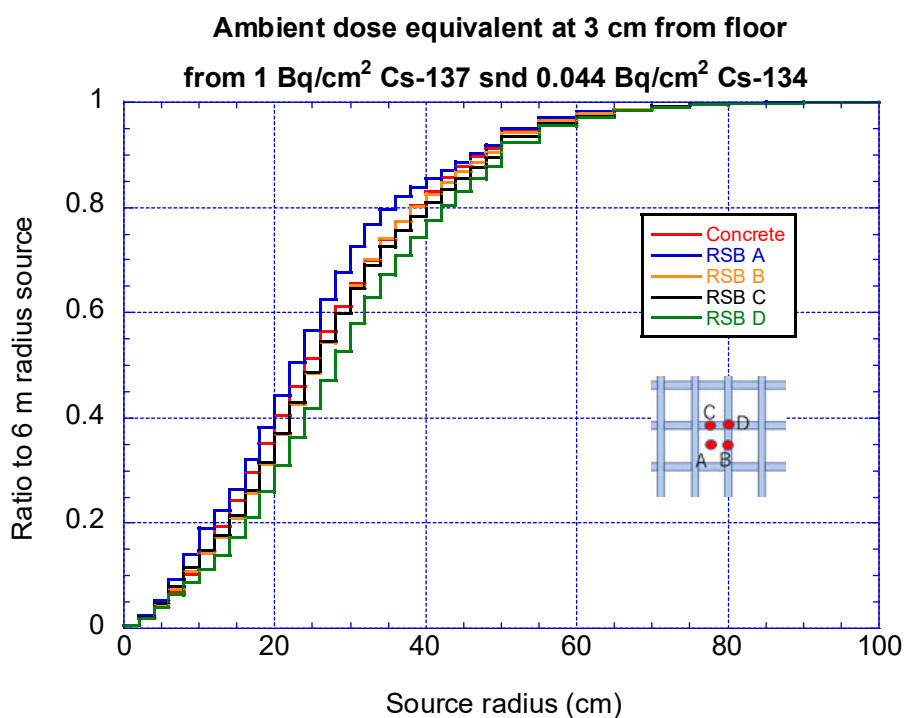
第 4 図 シールドプラグ表面から 3 cm 位置での線源半径による周辺線量当量率変化

1 Bq/cm<sup>2</sup> の一様な汚染密度の面線源の場合には、中心軸からの距離が同じ円環の面積を掛けた結果が測定位置での周辺線量当量率に寄与する。第 4 図に、線源半径による周辺線量当量率の変化をシールドプラグ全体に相当する半径 6 m の場合の比で示す。半径 50 cm で 90 %程度となることから、測定に寄与している実効的な領域は半径 50 cm 程度であると言える。

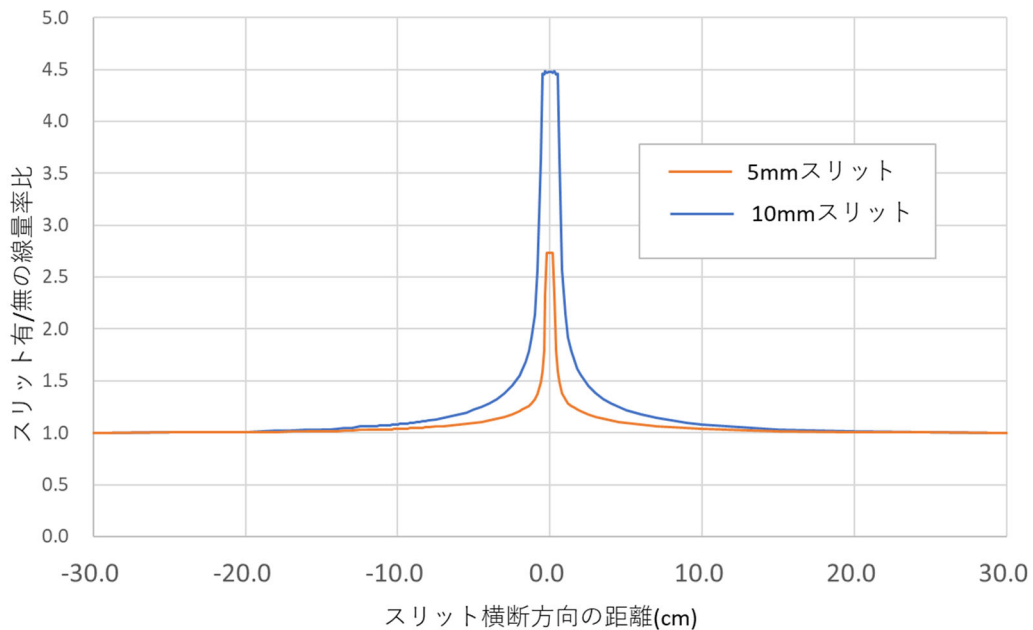
第4図 分割隙間からのストリーミングによる線量率増加率

5mmの隙間があるときは、隙間が無いときに比べて隙間真上では線量率は2.7倍になる。また、10mmの隙間があるときは、隙間が無いときに比べて隙間真上では線量率は4.5倍になる。

スリット長に比べスリット幅が充分狭いので、上のスリットからの漏洩による線量率のピークは見られるが下のスリットからの漏洩による線量率の影響はほとんど見られないこともわかる。

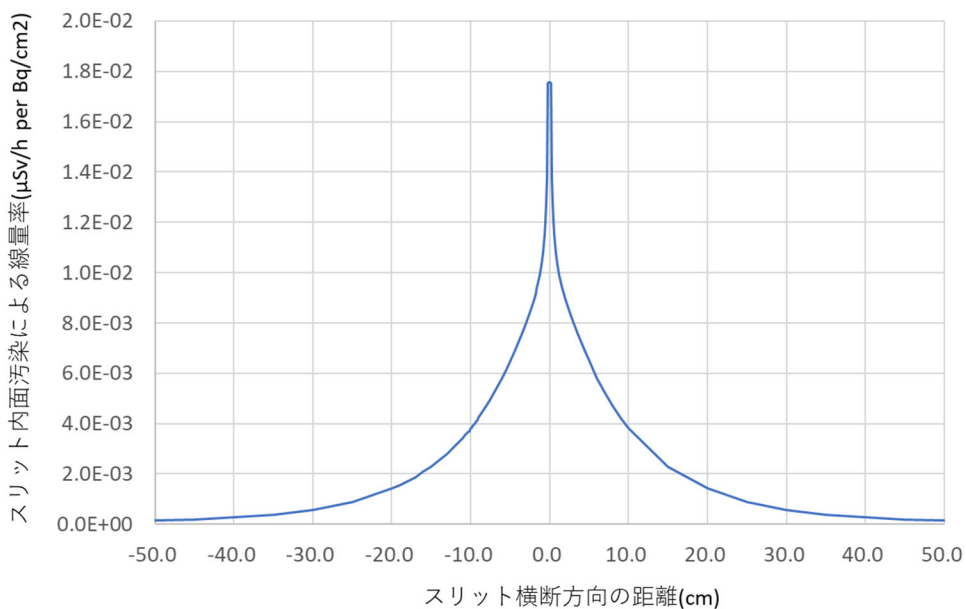
第6図 5mm幅のスリットの内面汚染による床上3cm位置での線量率分布

スリット内面汚染を  $1\text{Bq}/\text{cm}^2$  とした時のスリット横断方向の線量率分布を第6図に示す。隙間真上では  $1.76\text{E}-2 \mu\text{Sv}/\text{h per Bq}/\text{cm}^2$  となる。分割隙間の汚染がオペフロ床汚染と同程度 ( $1\text{MBq}/\text{cm}^2$ ) であるとすると  $17.6\text{mSv}/\text{h}$  となる。(分割隙間の汚染密度の設定については【付録】参照)

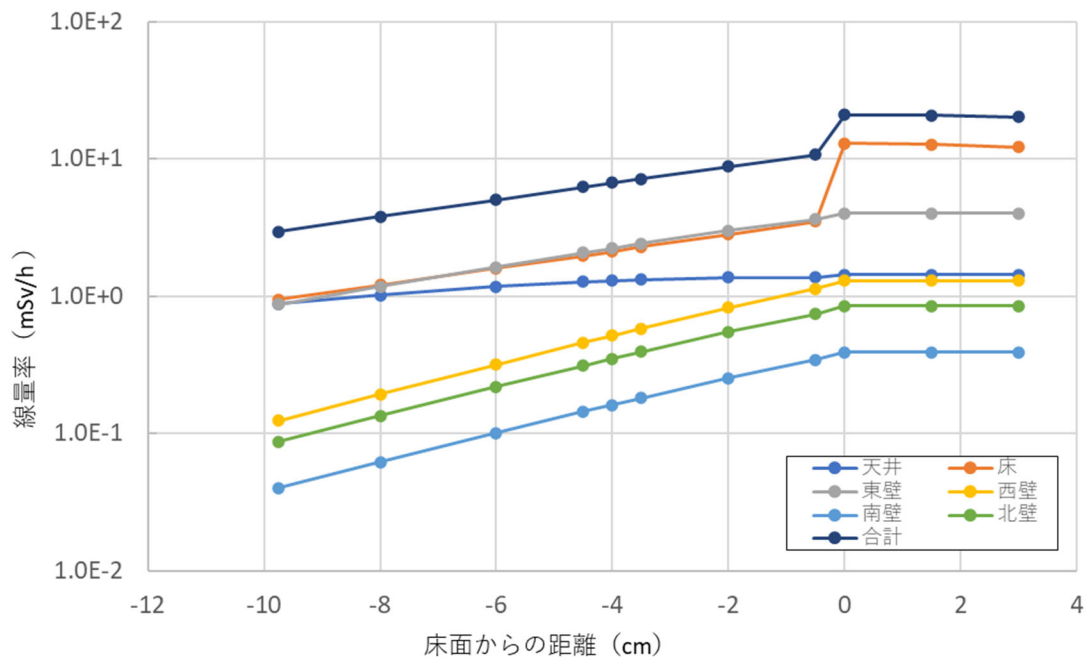
第5図 室内汚染の線量率寄与計算結果（床上3cm以下詳細）

第5図から、0.5cmより深い穴内線量率は床からの寄与と東壁からの寄与が同程度であり、天井、西壁、北壁、南壁の寄与は小さいことがわかる。天井の寄与は小さいため、QADでの天井の過小評価（第2表：20%）は合計線量率には影響がほぼ無い。

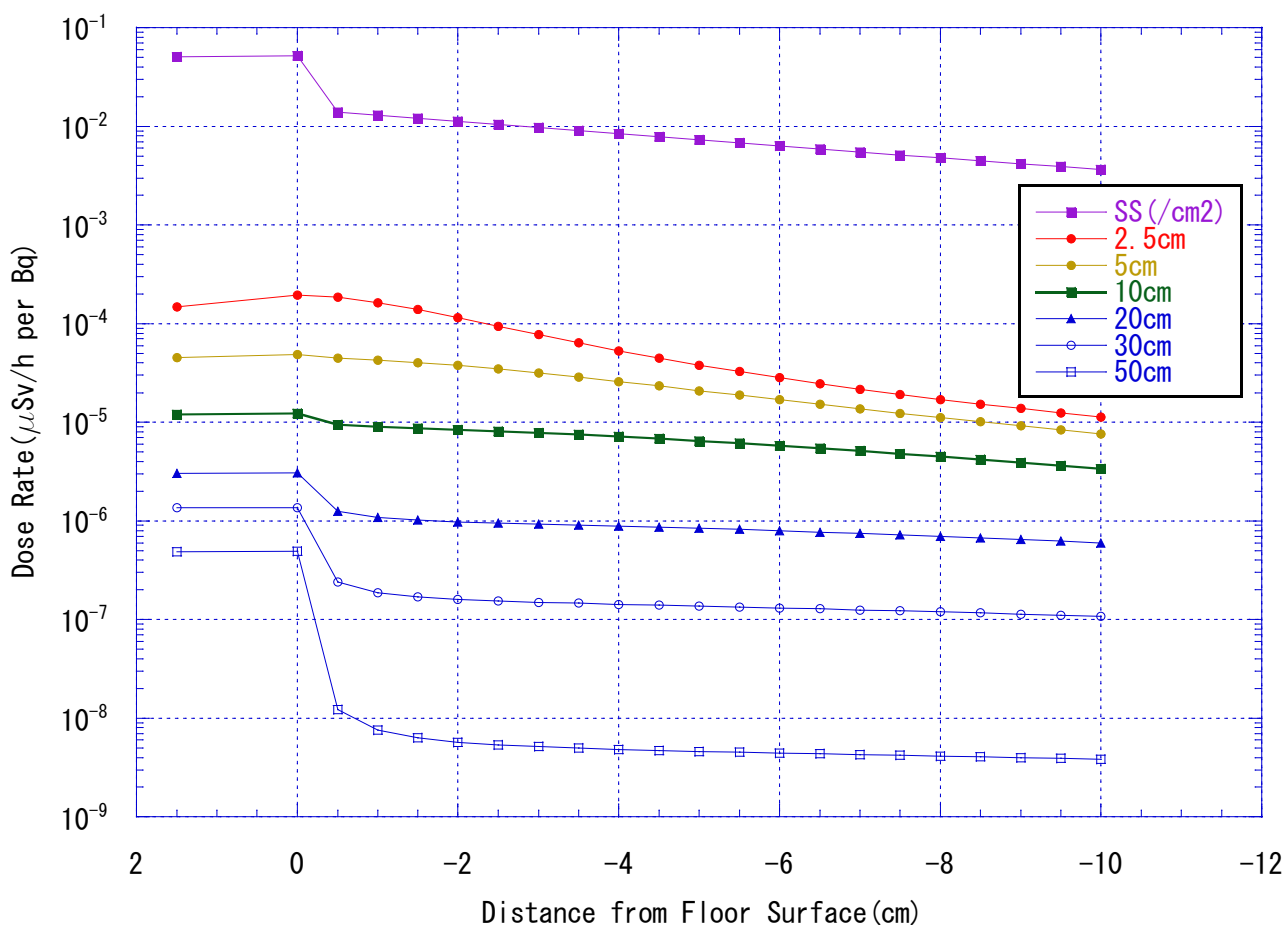
第2図 点線源位置による穴内線量率分布(参考：SS=面線源)

面線源では 3.6 であるが、点線源では 20cm 位置まではこれより低くなっている。今後の解析で床汚

染を面線源で扱うとき、高汚染部位があると違いが大きくなるパラメータの一つである。
