## 東京電力福島第一原子力発電所事故に係る継続的な 調査・分析の進め方について

令和元年9月11日

原子力規制庁

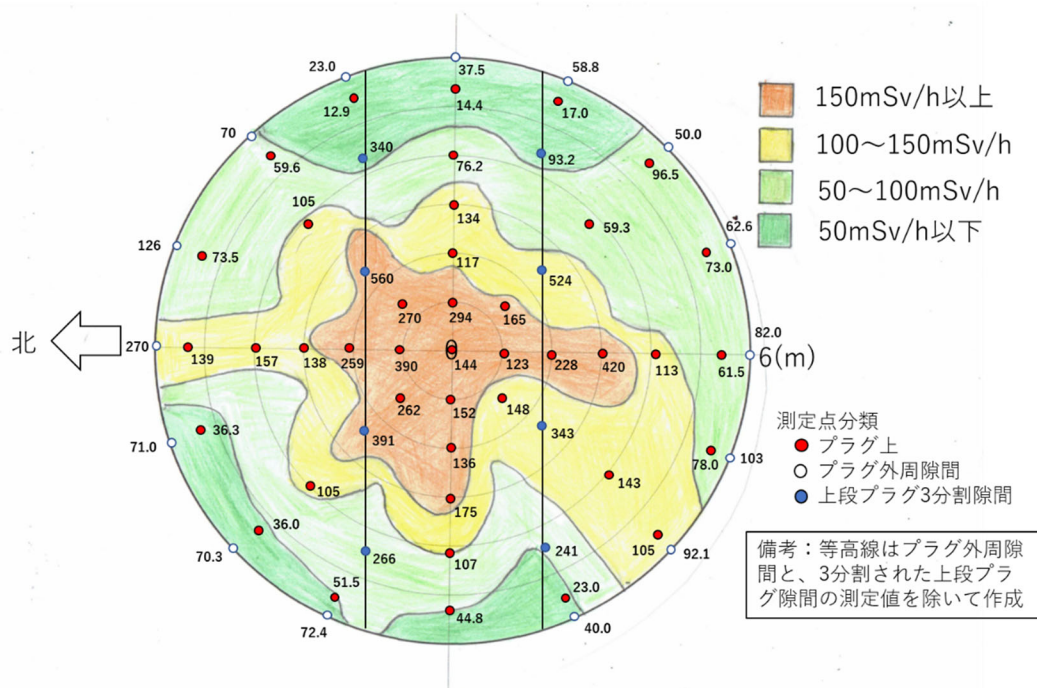
第1図 2号機シールドプラグの表面線量率分布の測定結果

2号機シールドプラグの表面線量率分布の測定結果<sup>1)</sup>(第1図)を見ると、シールドプラグトップカバー(上段)の3分割構造の隙間上の測定点8点全てが、1m程度しか離れていない隙間部以外の測定点と比べて2~10倍線量率が高い。この原因は分割部隙間からのストリーミングと考えられたため、表面線量率分布図やこれを元にしたトップカバー下の汚染密度の検討にはこれらの測定値を除いて検討を進めていたが、今回あらためて分割隙間からの寄与について検討した結果<sup>2)</sup>、分割部隙間からのストリーミングと分割部隙間の内面の汚染による寄与は小さく、隙間無のときのトップカバー下面の汚染からの線量率寄与が主であることが判ったため、第1図の改訂を行なった。

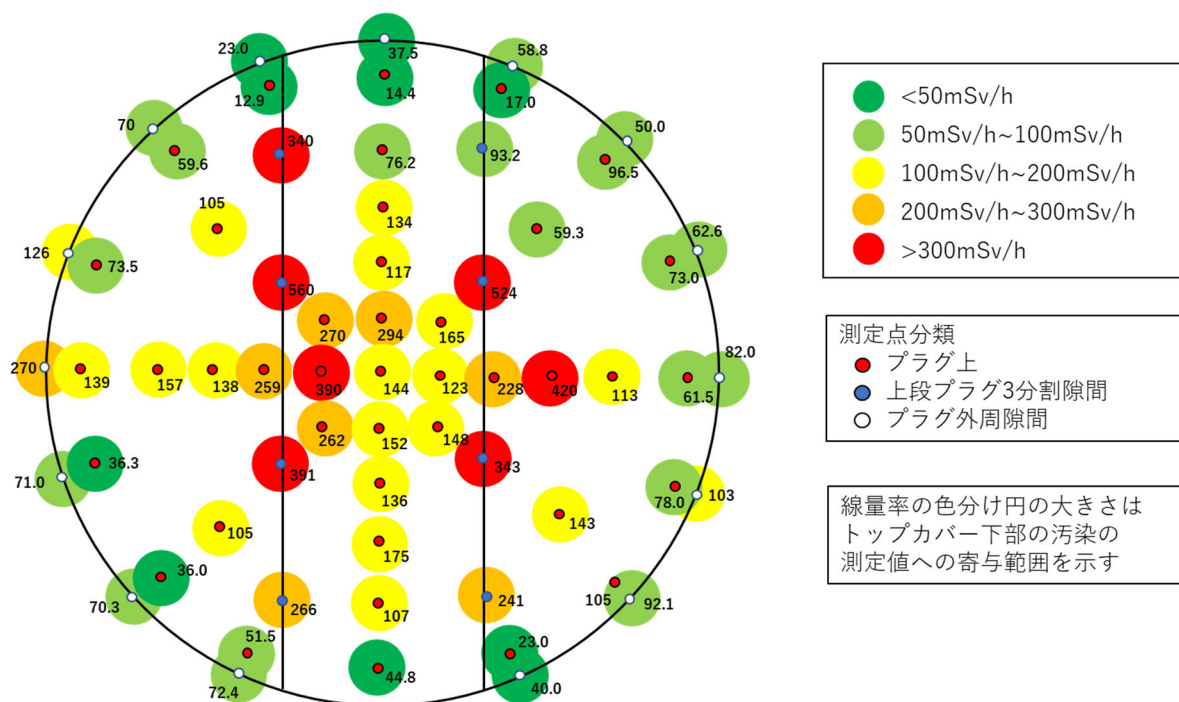
第 2 図 2 号機シールドプラグの表面線量率分布の測定結果 (改訂)

改訂した床上測定線量率分布図を第 2 図に示す。

今回はスリットの測定点も採用したことにより、汚染分布としてはトップカバーの東西方向の隙間が高いこと、その中でも中間カバーの南北方向の隙間との交点が特に高いことが判りやすくなった。

なお、線量率の色分け円の直径は1mとして、トップカバー下面の汚染の寄与範囲を示した。これにより、測定点64点だけではシールドプラグ面積の半分以上の汚染が反映されていないこと、また汚染の高い隙間近辺の測定点数がシールドプラグ中心付近測定点数に比べて少ないため、この情報から汚染分布の作成や汚染総量を算定するのは大きな誤りを生むことも想定できる。

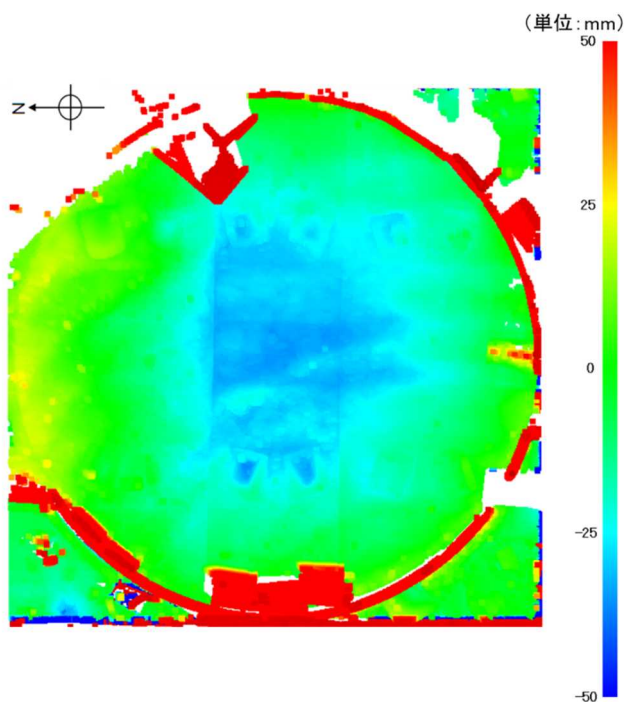
図6 1F2号機シールドプラグ上層上面の形状<sup>1</sup>

1 F 2 号機のシールドプラグ上層上面の形状の確認結果を図 6 に、また、シールドプラグ上層の分割イメージを図 7 に示す。

中心パーツに加えて北側パーツの一部及び南側パーツの一部で上層正面の落ち込みが見られた。

また、東西方向（中心線付近）は端部から中心への上層上面の落ち込みが 40mm 程度、南北方向（中心線付近）は端部から中心への上層上面の落ち込みが 60mm 程度あることが確認された。

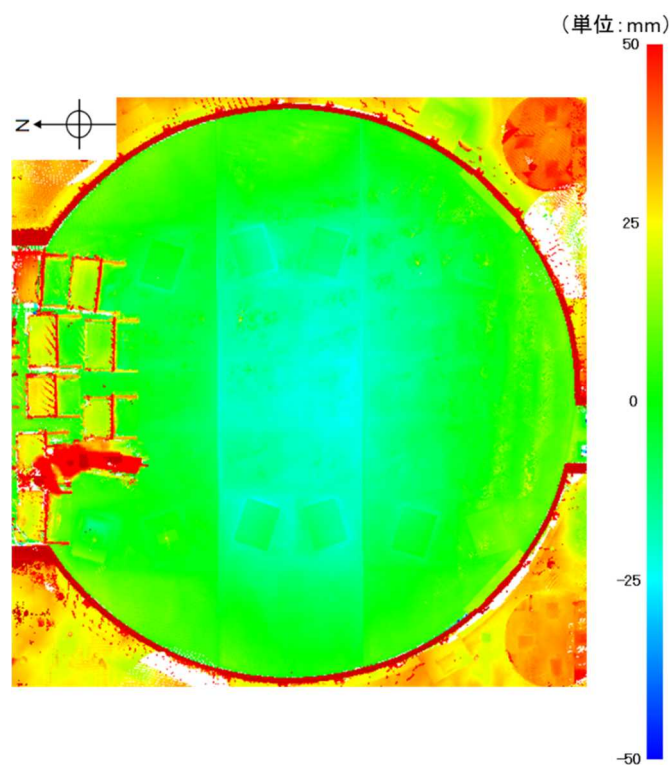
図 8 1 F 5 号機シールドプラグ上層上面の形状<sup>2</sup>

1 F 5 号機のシールドプラグ上層上面の形状の確認結果を図 8 に、また、シールドプラグ上層の分割イメージを図 9 に示す。

また、東西方向 (中心線付近) は端部から中心への上層上面の落ち込みが 35mm 程度、南北方向 (中心線付近) は端部から中心への上層上面の落ち込みが 40mm 程度あることが確認された。

さらに、北側パーツと中心パーツの間に 10~20mm 程度の高低差があることが確認された。

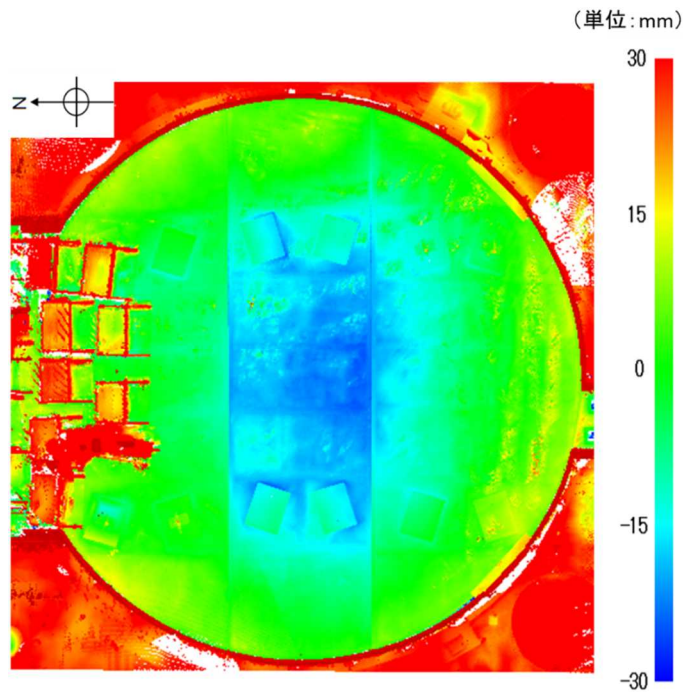
図10 1F5号機シールドプラグ上層上面の形状 (コンター幅を縮小したもの)<sup>3</sup>

上下 50mm 幅の差分コンター図 (図 8) では、シールドプラグ上層上面の落ち込み等の程度がわかりにくいため、コンター幅を縮小したものを図 10 に示す。

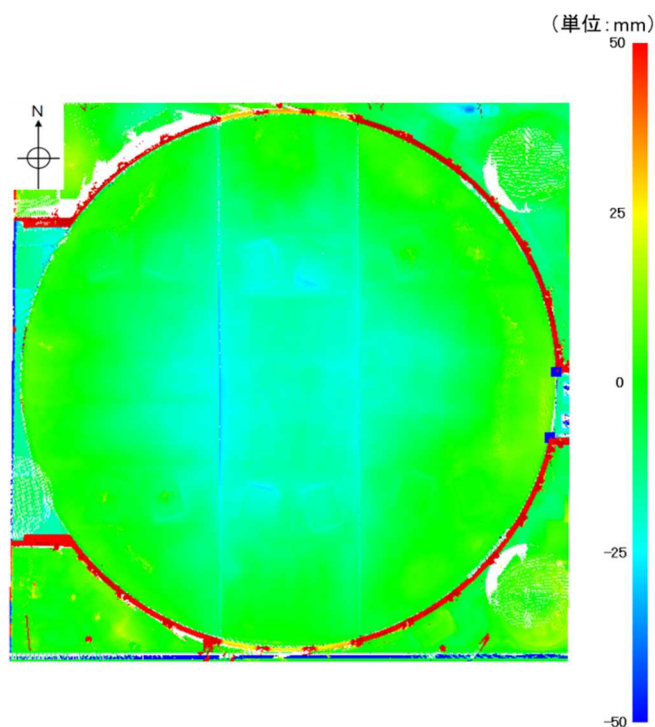
図 1.1 1 F 6 号機シールドプラグ上層上面の形状<sup>4</sup>

また、南北方向（中心線付近）は端部から中心への上層上面の落ち込みが 25mm 程度、東西方向（中心線付近）は端部から中心への上層上面の落ち込みが 40mm 程度あることが確認された。

パーツ間の高低差はほとんどないことが確認された。

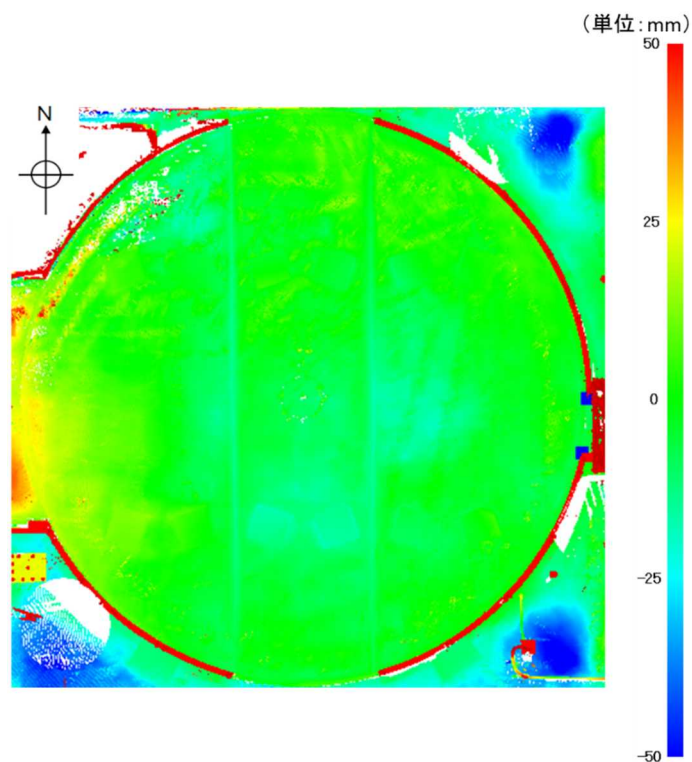
図 1 4 島根 1 号機シールドプラグ上層上面の形状<sup>6</sup>

パーツ間の高低差はほとんどないことが確認された。

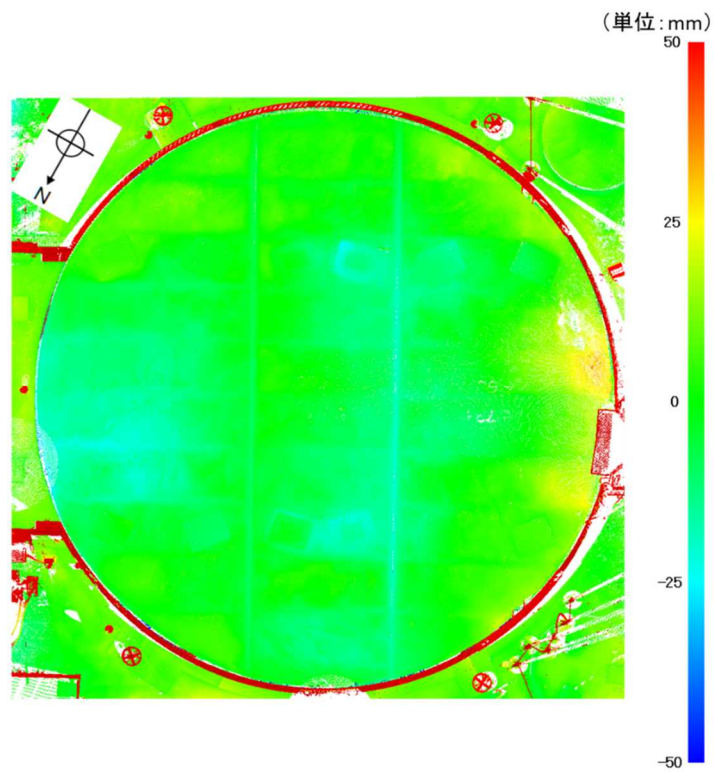
図 1 7 敦賀 1 号機シールドプラグ上層上面の形状<sup>8</sup>

パーツ間の高低差はほとんどないことが確認された。

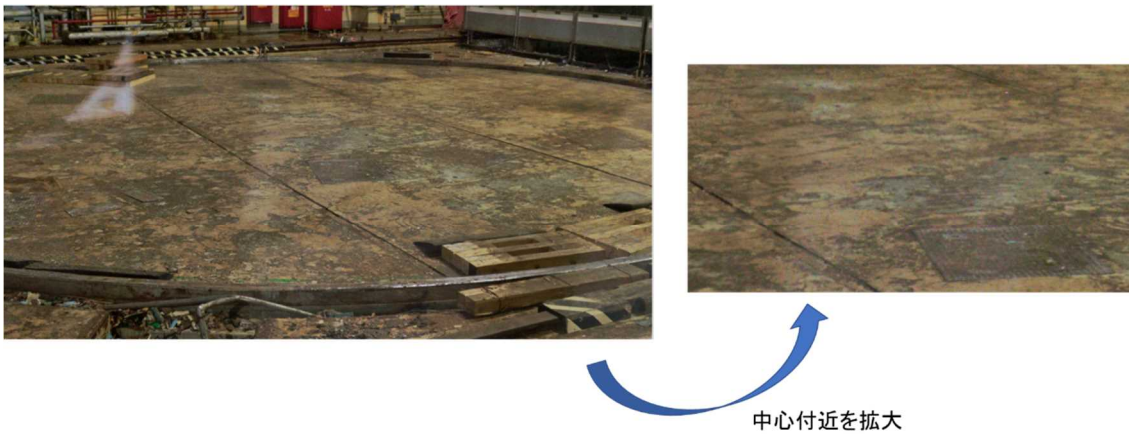
図 2 6 シールドプラグ上層上面の状況 (1 F 2 号機)<sup>11</sup>

1F2号機のシールドプラグ上層上面について、画像により確認した結果、目立ったひび割れは確認されなかった。

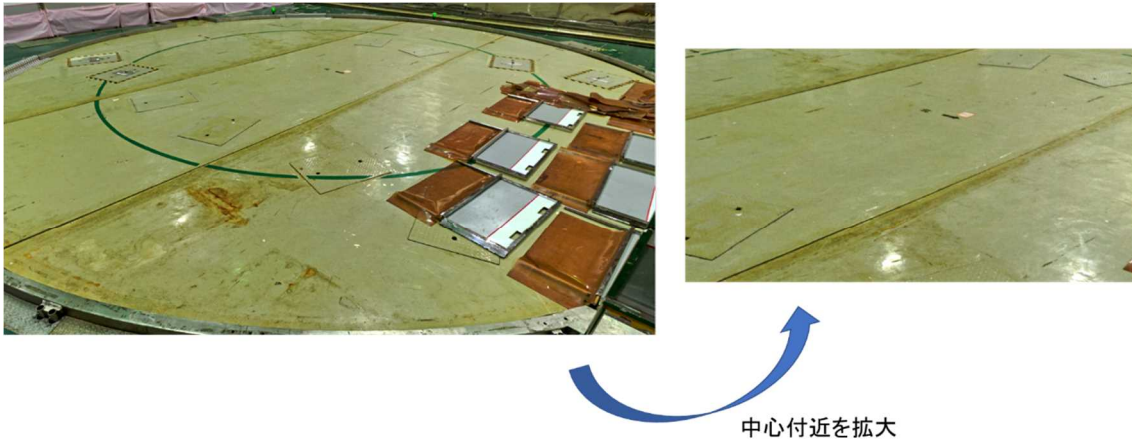
図27 シールドプラグ上層上面の状況（1F5号機）<sup>12</sup>

また、他の調査対象プラントのシールドプラグについては、現物及び画像により確認した結果、1F2号機と同様に目立ったひび割れは確認されなかった。

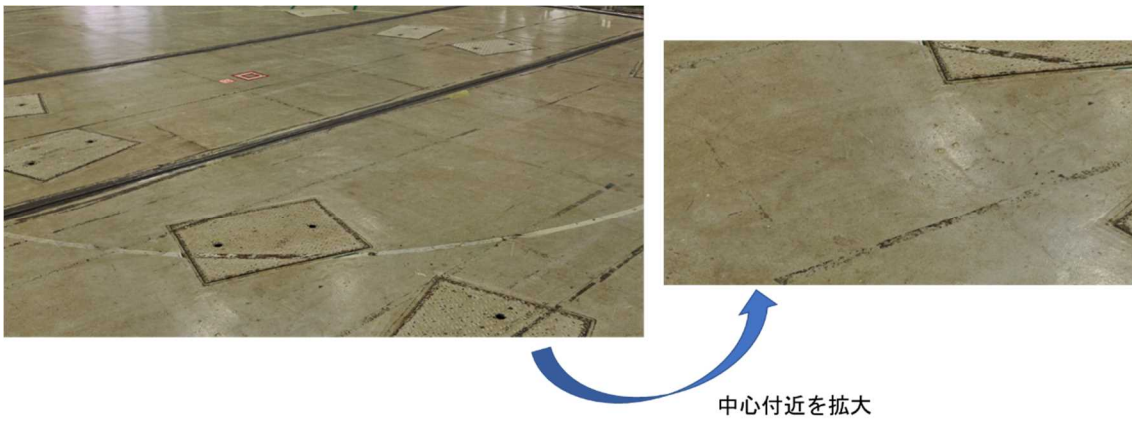
図28 シールドプラグ上層上面の状況（1F6号機）<sup>13</sup>

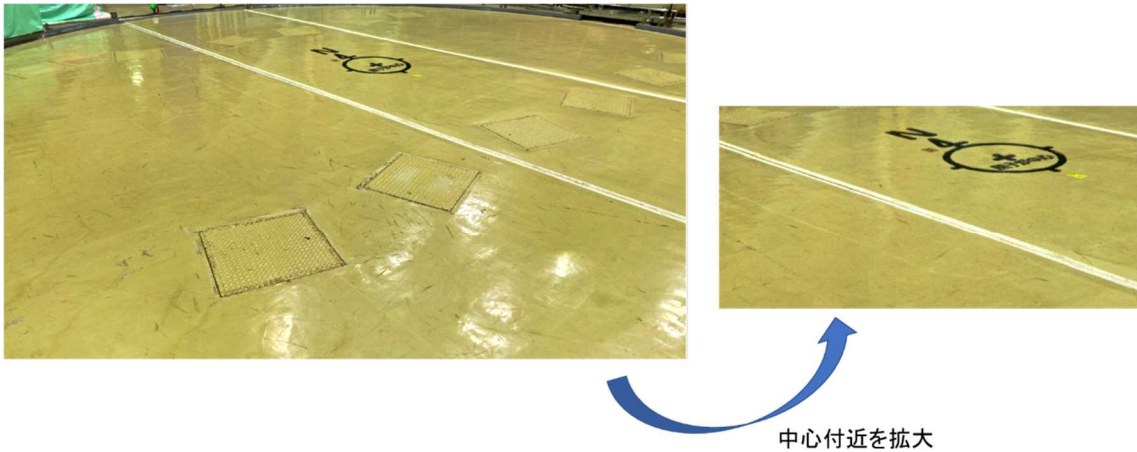
図 29 シールドプラグ上層上面の状況（島根 1 号機）<sup>14</sup>

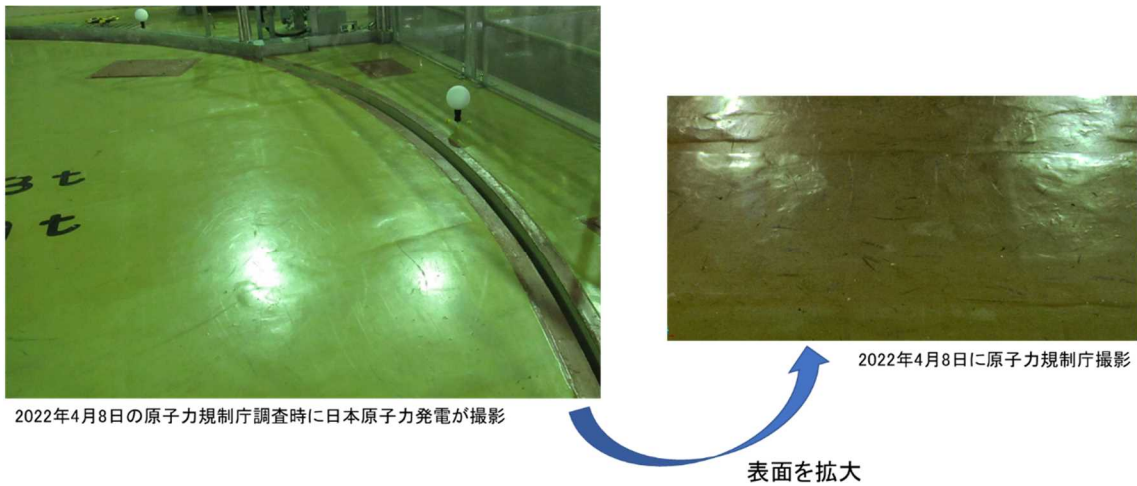
図 30 シールドプラグ上層正面の状況（敦賀 1 号機）<sup>15</sup>

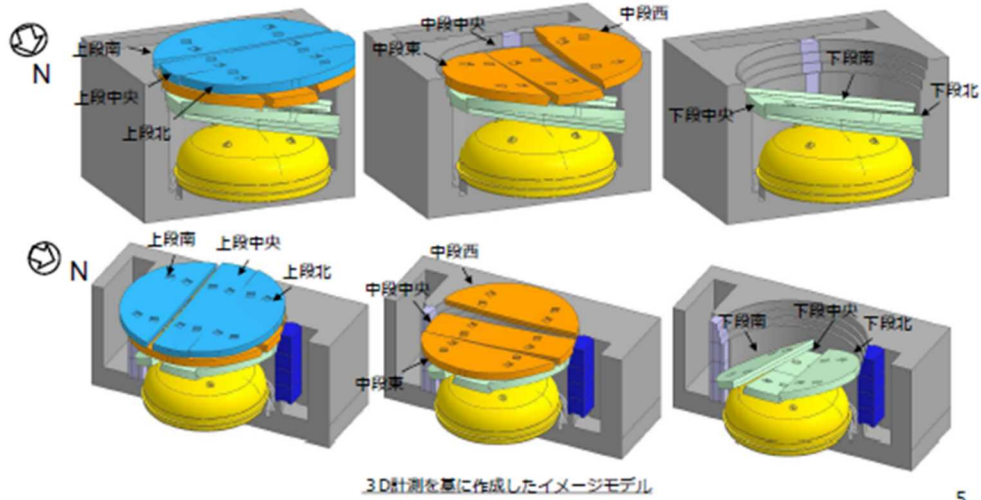
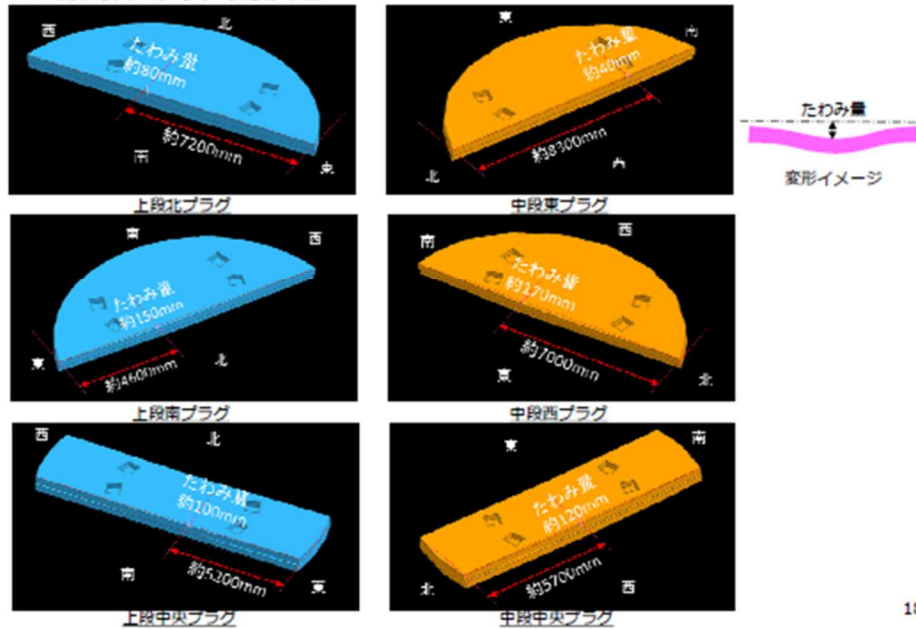
- プラグの保持状態の確認を目的として3D計測を実施し、上段プラグ下面、中段プラグ上面及び下段プラグ西側の一部について、可能な範囲で寸法情報を取得した結果、プラグにたわみ等の変形があることを確認した。
- 今後、得られた結果に基づいて、ウェルプラグの処置について検討していく。

図 3 3 東京電力による調査・検討（1号機シールドプラグの調査結果（1 / 2））<sup>16</sup>

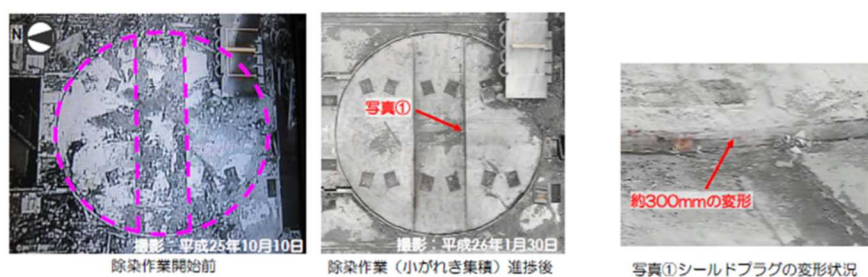
- ・除染作業開始前はシールドプラグ上に小がれきが堆積しており、詳細な状況確認ができなかった
- ・小がれきの集積撤去、吸引作業後にシールドプラグ上を調査したところ、シールドプラグ中央部に変形（約300mm）が確認された

図 3 5 東京電力による調査・検討（3号機シールドプラグの調査結果（1／2））<sup>18</sup>

原因として「水素爆発」「天井クレーン等の落下」が考えられるが、シールドプラグ周囲の床スラブ（厚さ:30cm,60cm）が損傷を受けていないことから、水素爆発でシールドプラグ（鉄筋コンクリート製、厚さ約60cm×3層）が変形したとは考え難い。また、落下後の天クレ本体は直接シールドプラグに接していなかったものの、プラグ上部にはトロリーがあり主巻フック等の衝突によるものと推定される。

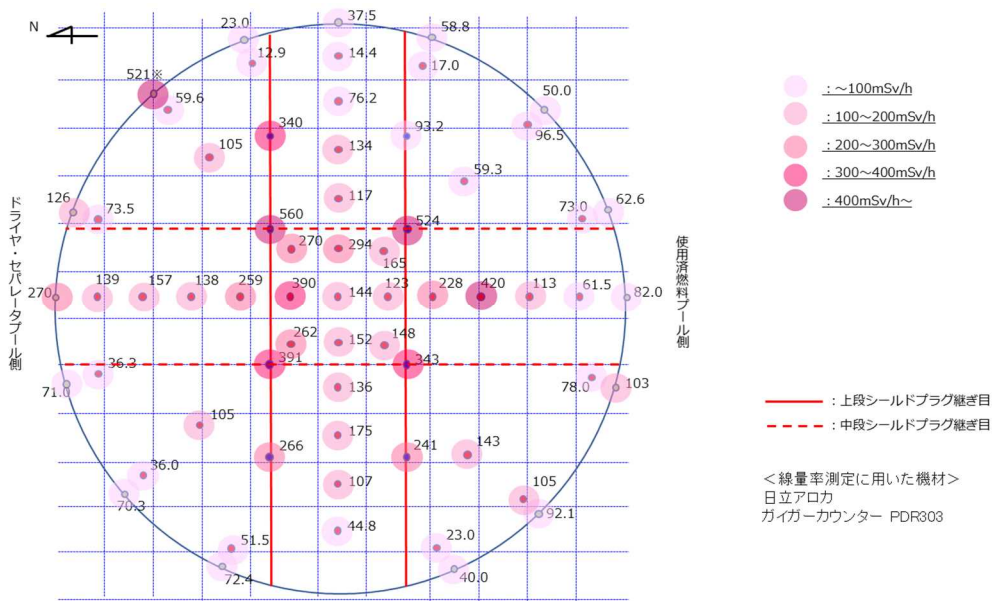
図3-7 1F2号機のシールドプラグ表面の線量率測定結果  
(2021年10月7日、東京電力による測定)<sup>20</sup>

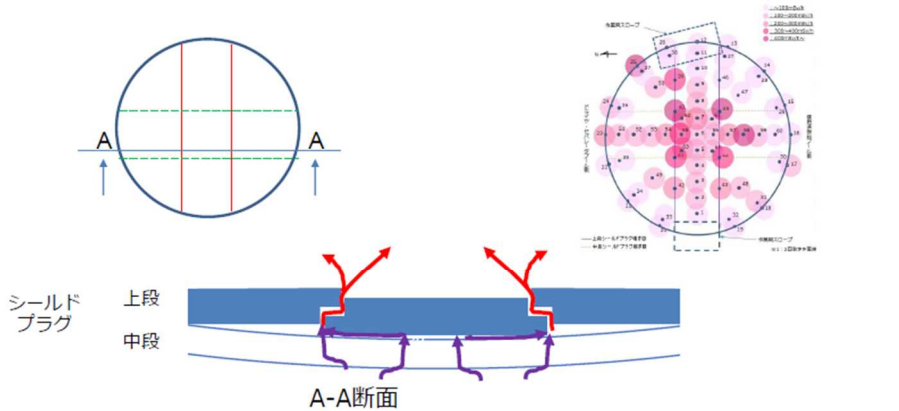
図1 シールドプラグ隙間部での流路の形成 (イメージ図) ※

- シールドプラグの中央部で、継ぎ目の段差部が接触しない状況になると、比較的大きな流路が形成される
- 継ぎ目の流路を通じてキャリアガスが流れFPも流路に沿って付着すると考えられる。中段では隙間部を抜けると、流路が無くなるように見えるが、流路を90度変えて、上段、中段のクロスする場所、および上段と中段の接する狭隘な流路を抜けて上段の隙間部に到達する
- このような流路を前提とすると、実測された線量の分布とも整合する

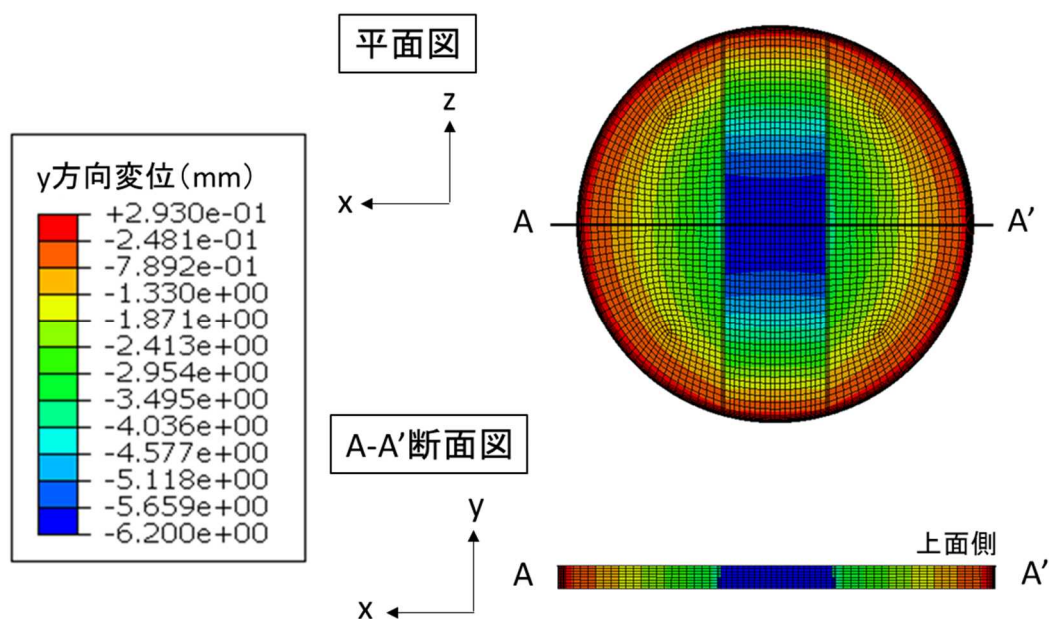
自重解析の結果から得られた鉛直方向変位のコンターを図 8 に示す。青色が鉛直下向きの変位、すなわち落ち込み量を示している。シールドプラグの最大の落ち込みは中央パーツで発生し、その値は約 6.2mm であった。一方、側部パーツの最大の落ち込みは約 3.7mm であった。このことから、側部パーツよりも中央パーツの方が大きく落ち込み、継ぎ目において鉛直方向に隙間が生じたことが確認された。

図 8 鉛直方向 (y 方向) 変位のコンター図

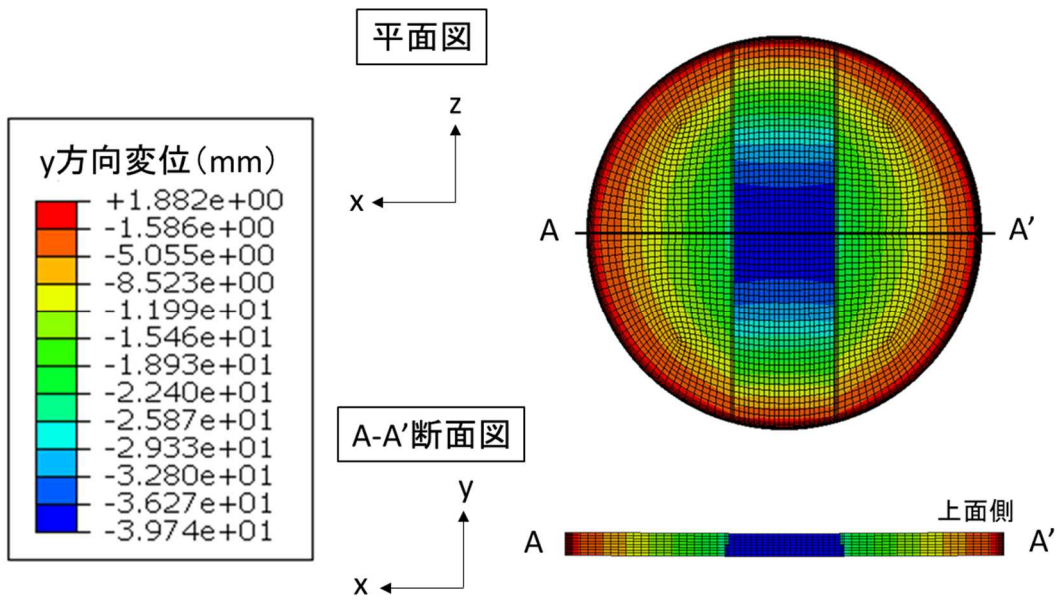
再現解析の結果から得られた鉛直方向（y 方向）変位のコンターを図 15 に示す。青色が鉛直下向きの変位、すなわち落ち込みを示している。シールドプラグの中央パーツの最大の落ち込み量は約 40mm であり、実測された落ち込み量が再現されている。また、側部パーツの最大の落ち込みは約 24mm であり、継ぎ目において、室温のヤング率を考慮した自重解析よりも大きな隙間が鉛直方向に生じていることが確認された。図 10 に示した位置における自重による変形後の鉛直方向座標の抽出結果を図 16 に示す。青線と赤線は、側部パーツと中央パーツの変形後の鉛直方向座標をそれぞれ示す。これらの鉛直方向座標を 4 次多項式で近似し、その差を積分することで求めた隙間の断面積は約  $1.1 \times 10^5 \text{mm}^2$  であった。

図 15 再現解析における鉛直方向 (y 方向) 変位のコンター図

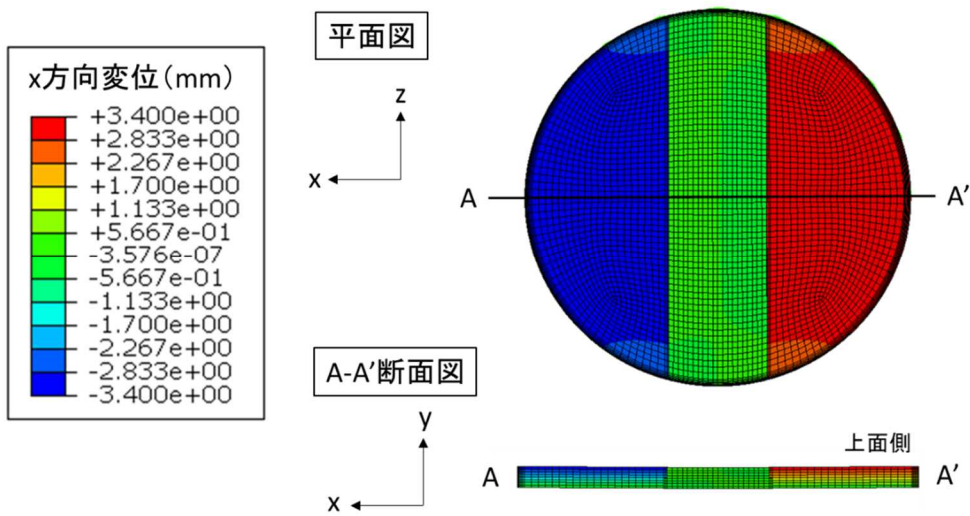
また、再現解析の結果から得られた水平方向（継ぎ目に直交する x 方向）変位のコンターを図 17 に示す。赤色は紙面左向きの変位を示し、青色は紙面右向きの変位を示している。図より、側部パーツが中央パーツに向かって約 3.4mm 変形し、継ぎ目に直交する水平方向の隙間量が上面側で初期設定値の 5mm から減少したことが確認された。図 14 に示した位置における自重による変形後の水平方向座標の抽出結果を図 18 に示す。青線と赤線は、側部パーツと中央パーツの変形後の水平方向座標をそれぞれ示す。これらの水平方向座標を 2 次多項式で近似し、その差を積分することで求めた隙間の断面積は約  $2.0 \times 10^4 \text{mm}^2$  であった。

図 17 再現解析における水平方向（継ぎ目に直交する x 方向）変位のコンター図

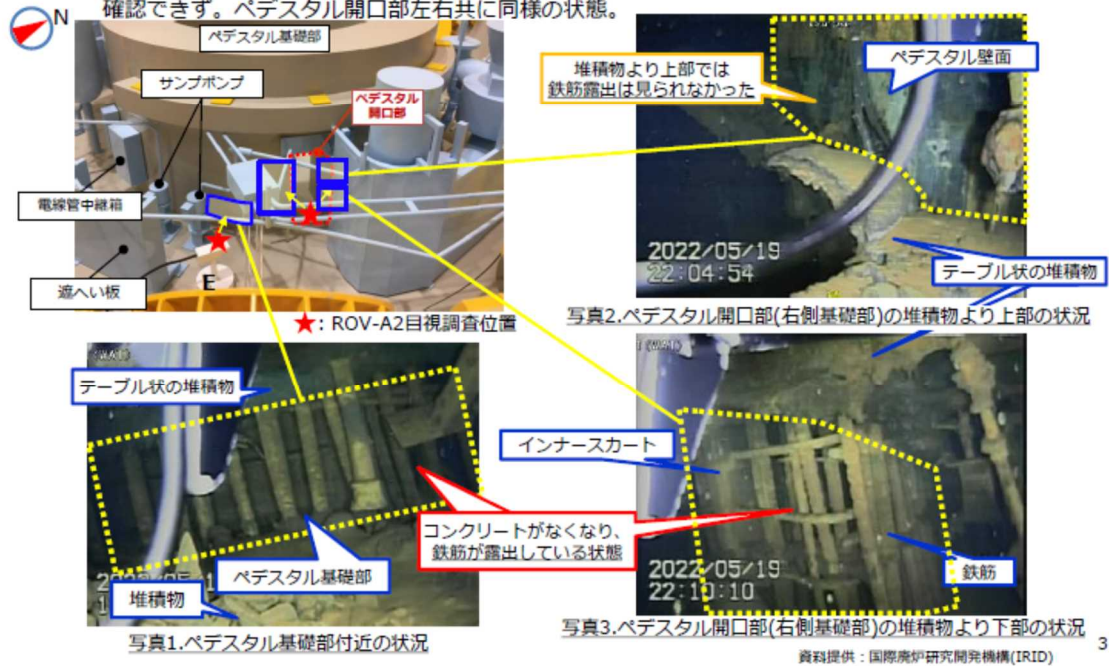
- ▶ テーブル状の堆積物があり、当該堆積物下部の壁面を確認したところ、コンクリートがなく、鉄筋、インナースカートが露出していることを確認。PCV底部にも堆積物があり、当該堆積物下部の状況は確認できず。ペDESTAL開口部左右共に同様の状態。

図8 ROV-A2 調査実績① ペDESTAL開口エリア (鉄筋露出有り)

- ① ペDESTAL開口部の両側ではコンクリート部が消失している。鉄筋は損傷を受けていないように見える。
- ② ペDESTALのコンクリート部はテラス状構造<sup>2</sup>より下側で消失している。

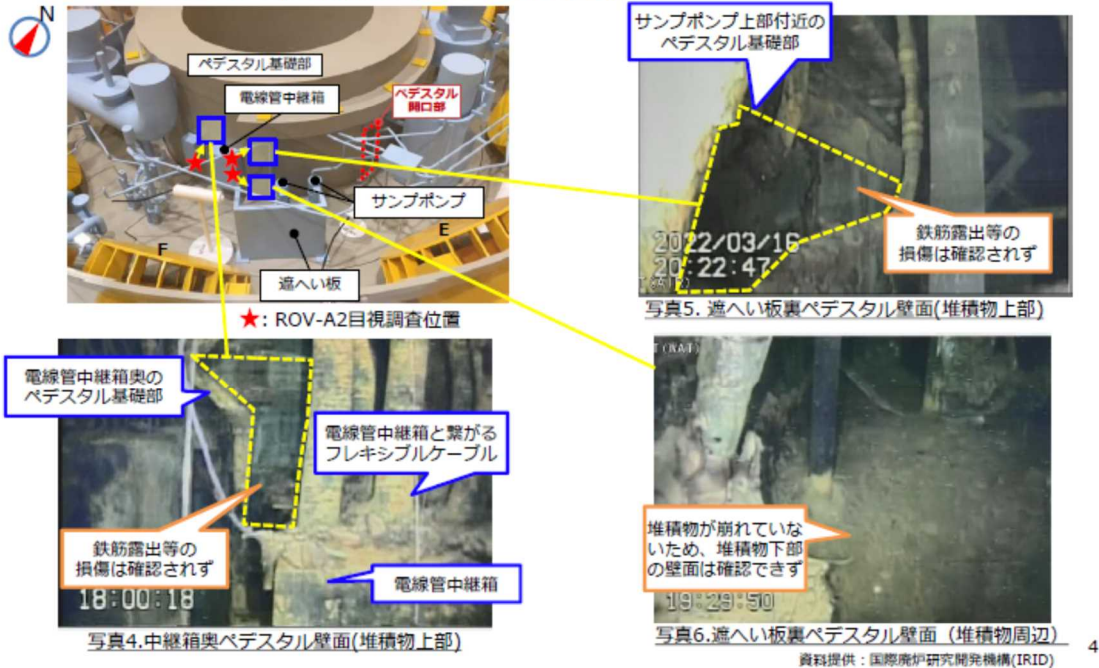
- PCV底部に堆積物があり、当該堆積物下部の壁面を確認することができなかったが、目視可能な範囲のペDESTAL壁面に鉄筋等が露出していないことを確認。

図9 ROV-A2 調査実績② 南側エリア (鉄筋露出確認されず)

- ② ペDESTALのコンクリート部はテラス状構造より下側で消失している。
- ③ ペDESTAL周辺の種々の配管は大きな損傷を受けていない。

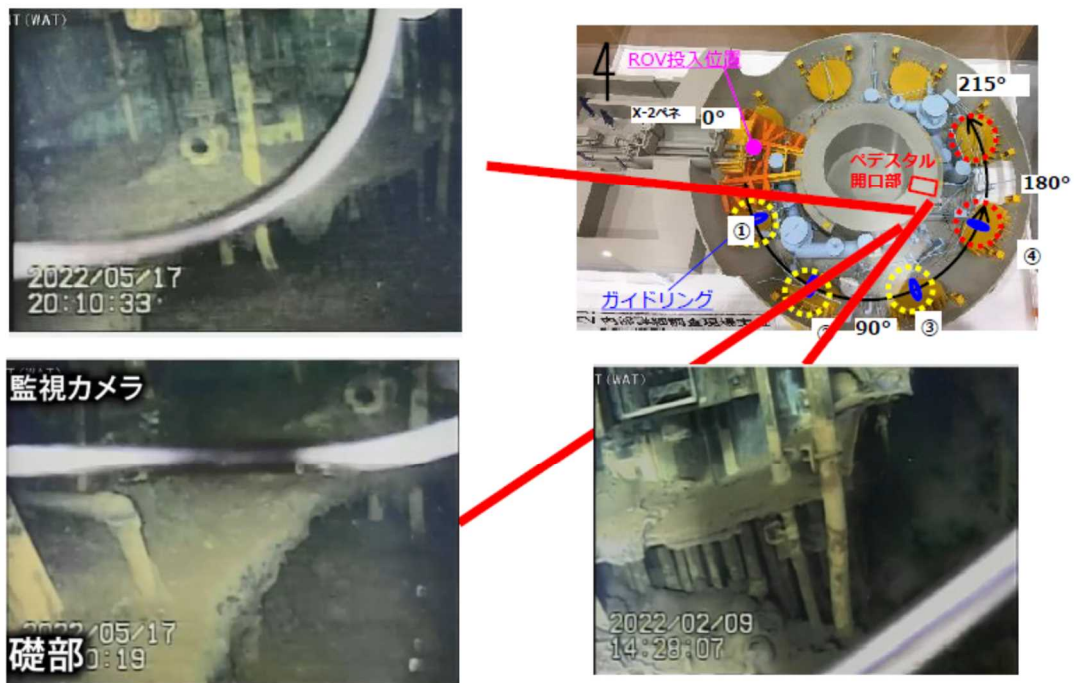
6. 床面から1m高さの堆積物の状況②

- ② ペDESTALのコンクリート部はテーブル状堆積物より下側で消失している。
- ④ シート状の鉛遮へい（鉛毛マット）は一定の高さで溶融している。
- ⑤ テラス状構造はペDESTAL開口部から反対側に向けて分布している。
- ⑥ テラス状構造はペDESTAL開口部付近が高く（～1.1m）、反対側が低く（～0.4m）になっている。
- ⑦ テラス状構造の上側（表面）は滑らかなように見える。

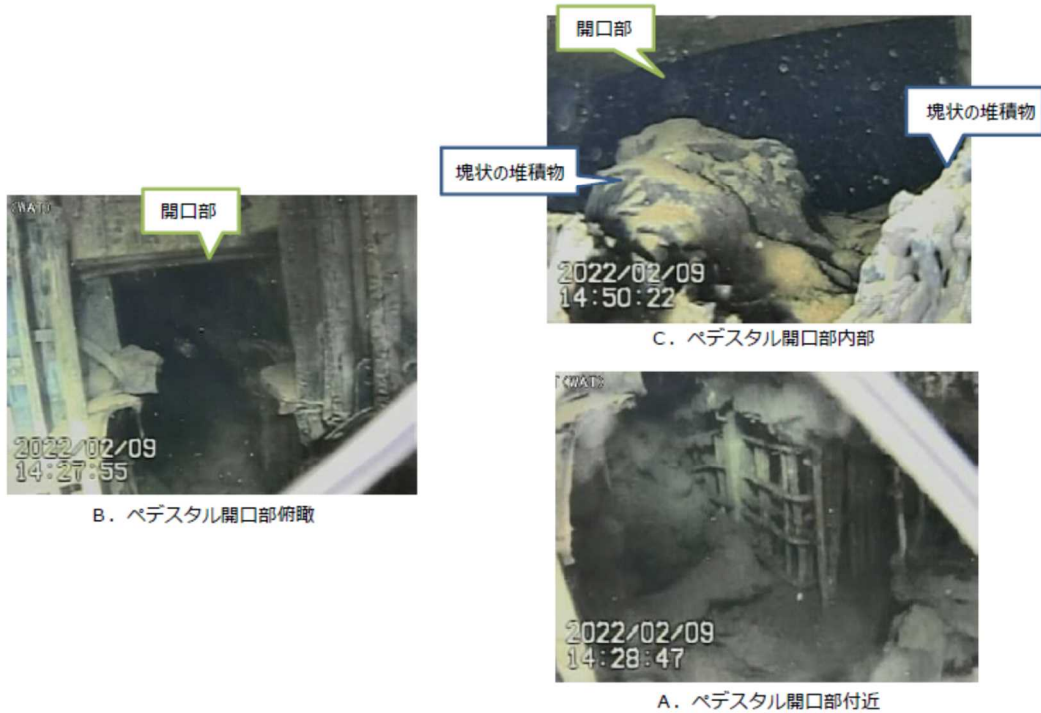
## 7. ペDESTAL開口部付近調査状況

- ⑦ テラス状構造の上側（表面）は滑らかなように見える。
- ⑧ テラス状構造は小さい泡（small bubbles）を含んでおり、3cm の厚さと推定されている。
- ⑬ PCV 床面の正確な状況は不明である。

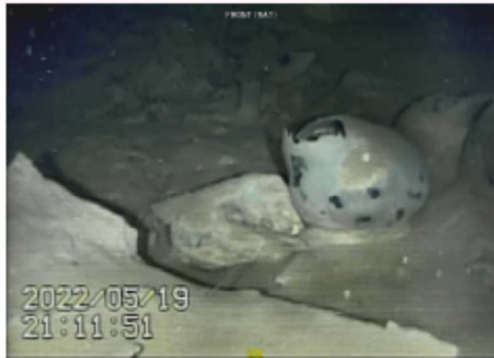
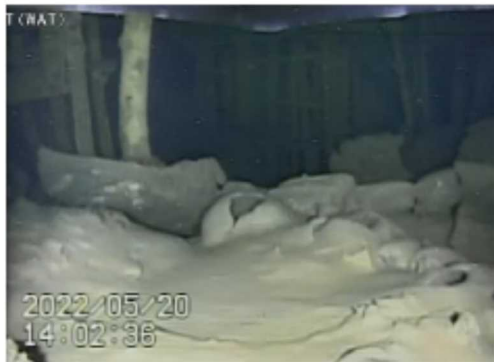
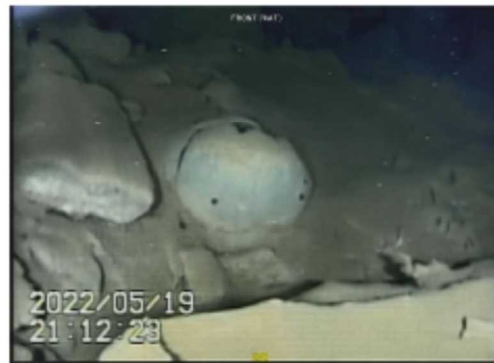
図 15 堆積物等の形状③

- ペDESTAL開口部入り口左側付近に膨らみのある形状の物体を確認
- デブリとの関係やその形成メカニズムは不明であるが上部からの落下物との関係を含め、継続的に検討を進めていく

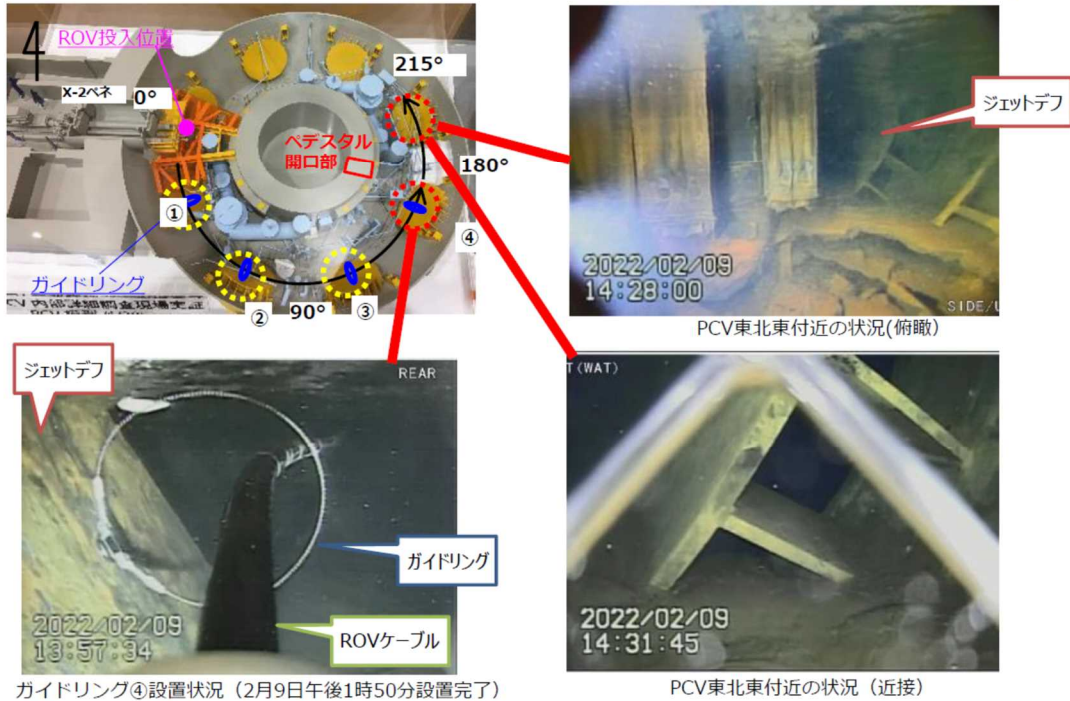
ガイドリング④設置状況 (2月9日午後1時50分設置完了)

PCV東北東付近の状況 (近接)

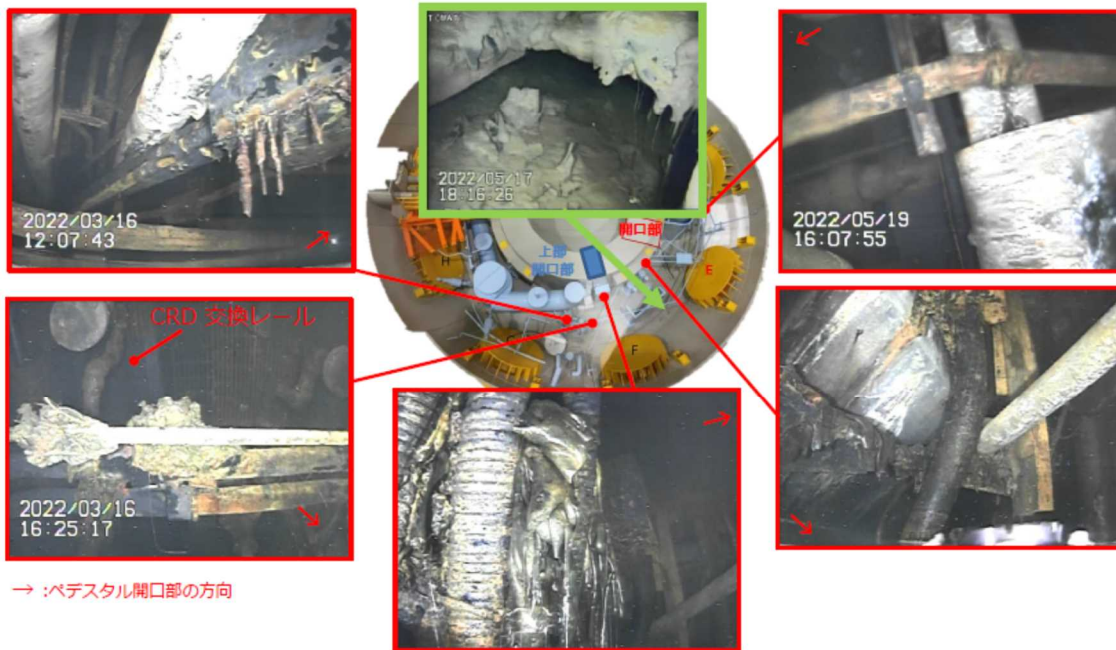
図 18 水面より上の構造物への付着物

- 水面より上部の映像を確認したところ、配管やサポートへの付着物を確認
- 一部は熔融金属が固化したような光沢のある付着物を確認

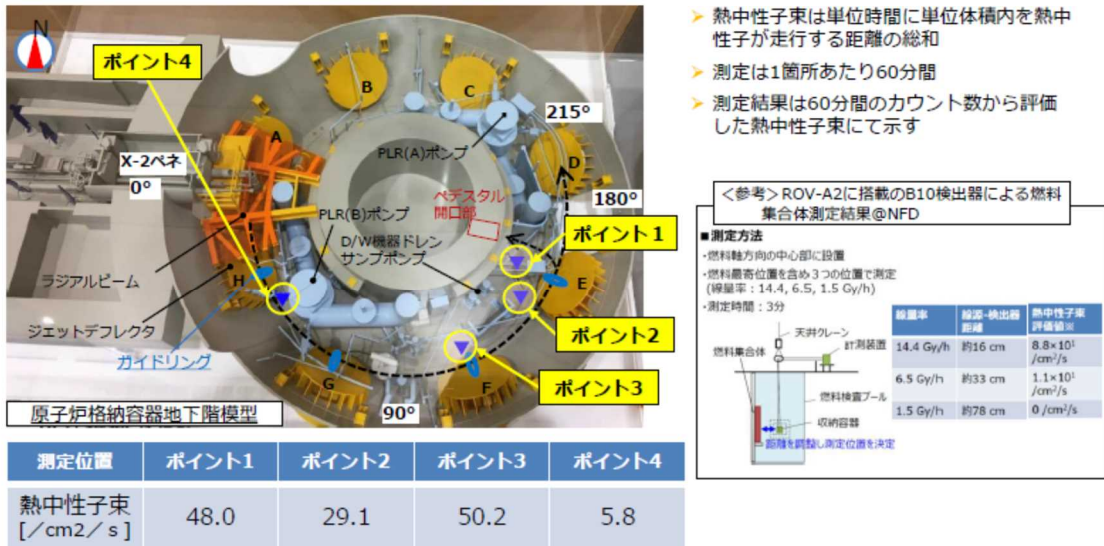
図 19 中性子束測定結果

詳細目視調査用の ROV-A2 は、計測器として改良型小型 B10 検出器を搭載しており、4 箇所で熱中性子の測定を行っている。その結果は図 19 となっている。

- 今回測定したポイント全てにおいて熱中性子束を確認
- ペDESTAL開口部付近で熱中性子束が多く確認されていることから、燃料デブリ由来と推定
- 引き続き、後続号機であるROV-C（堆積物厚さ測定）において堆積物の高さや厚さを確認した上で、ROV-D（燃料デブリ検知）において、堆積物への燃料デブリ含有状況を調査する予定

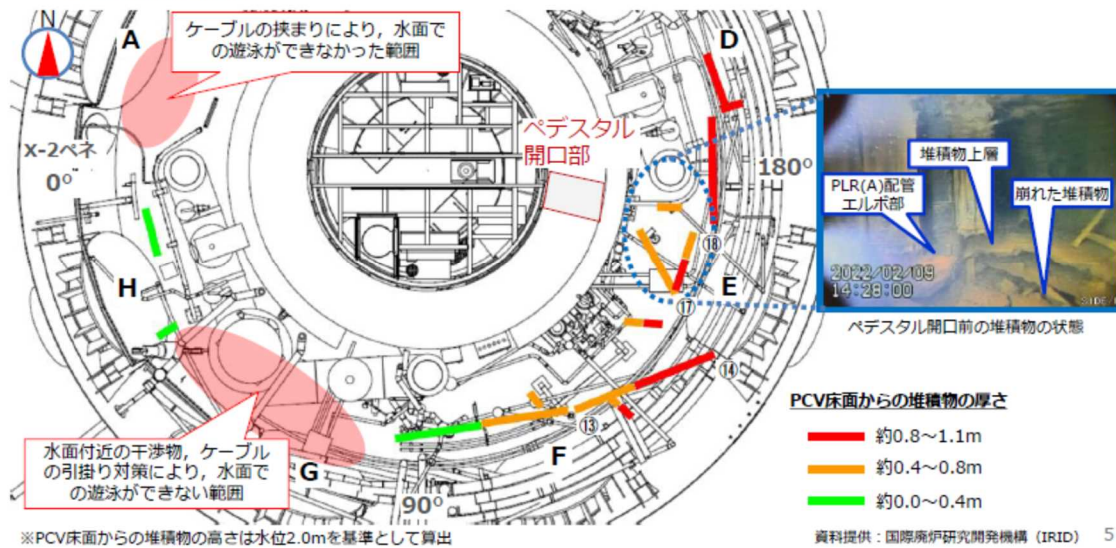
図 20 ROV-Cによる堆積物厚さ測定結果

③堆積物厚さ測定（ROV-C）の調査の結果、PCV 底部からの堆積物厚さについては、ペDESTAL開口部付近が比較的高く（約 1.1～0.8m）、ROV 投入位置である X-2 ペネ付近に近づくにつれて徐々に低くなっている（約 0.4～0.0m）ことが確認された。（図 20 参照）

- 超音波測定データ及びROV-C・A2の調査時の映像から、粉状・泥状の堆積物は想定より薄いと評価。また、堆積物（粉状・泥状および板状・塊状の堆積物含む）内部の状態（空洞の存在等）については、今回の調査結果からは評価不可
- PCV底部からの堆積物厚さについては、ペDESTAL開口部付近が比較的高く、ROV投入位置であるX-2ペネ付近に近づくにつれて徐々に低くなっていることを確認
- ペDESTAL開口部前の堆積物が一部低くなっている(下図、青点線囲い部)が、調査映像より堆積物が崩れているためと推定。

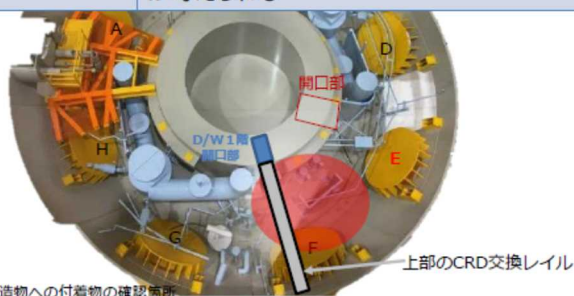
外見	多種多様
大きさ	多種多様
確認場所	水中、気中のペDESTAL外機器ドレンサンプ、CRD交換レイル、等の構造物の上面及び側面
起源/ 組成	保温材や遮へい材の高温による劣化 CRD交換レイルの下で確認された堆積物は ①ペDESTAL内部から落下した可能性 ②開口部周辺が局部的に高温化することで生成された可能性 が考えられる

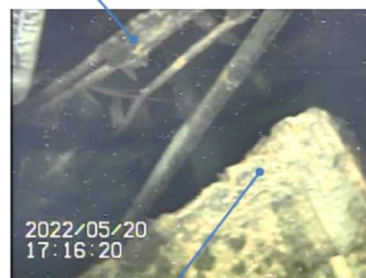
気中の配管に付着した堆積物

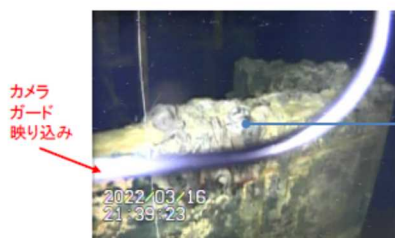
水中の構造物に付着した堆積物  
(機器ドレンサンプの遮蔽体)

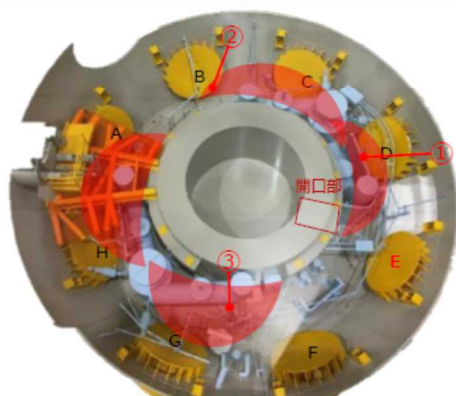
外見	表面が滑らかな塊。
大きさ	大きいものは厚さ数十cm、幅数mに達する
確認場所	PLR配管周辺に存在
起源/ 組成	遮蔽用鉛毛マットの熔融落下の可能性

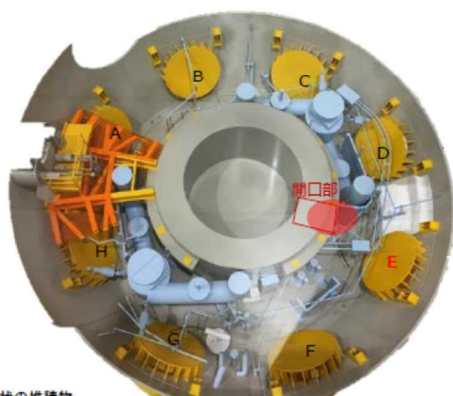
外見	表面は滑らか。多種多様。
大きさ	数十cm
確認場所	開口部周辺
起源/ 組成	燃料デブリの可能性？ 表面性状が類似の熔融鉛生成物？

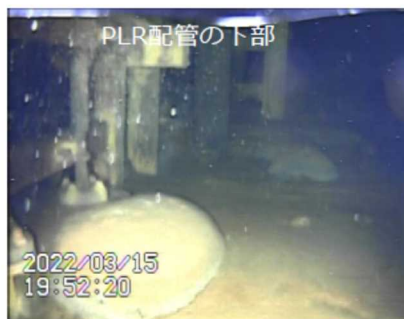
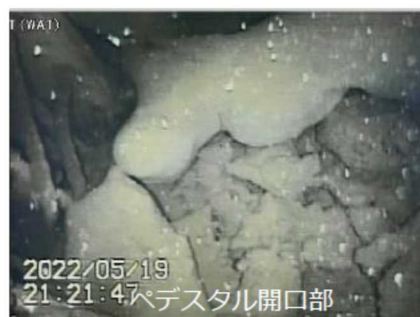
図 21-10 塊状の堆積物②

- ベDESTAL開口部のところどころに塊状の堆積物として存在
- 遮へい用の鉛の存在が予想される位置とも重なる
- ベDESTAL内部から移行してきている可能性のある塊状の堆積物（画像が鮮明ではない）もあるものの、この堆積物がベDESTALの内部から出てきたものかどうかの区別は困難
- 外見（大きさ、表面の滑らかさ、等）はPLR配管の周辺で確認されたものと類似
- ベDESTAL内部調査により更なる情報が得られることが期待される

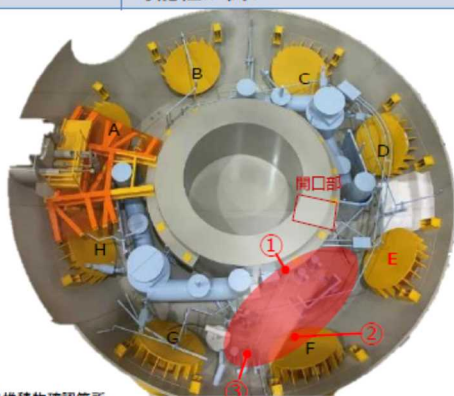
外見	細い糸状の堆積物。他の堆積物の上に、もしくは、混在して存在
大きさ	数cm～数mの長さ
確認場所	ペDESTAL外壁からジェットデフレクターF・Eの間
起源/ 組成	鉛毛マット(鉛およびそのカバー)に由来する可能性が高い

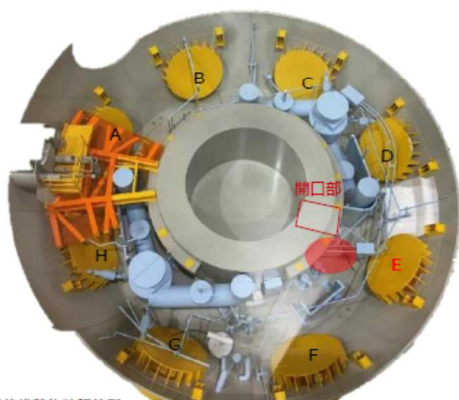
外見	中空の半球状の物体(薄い殻)
大きさ	数cm
確認場所	ペDESTAL開口部の前周辺
起源/ 組成	不明 上部からの落下物により形成?

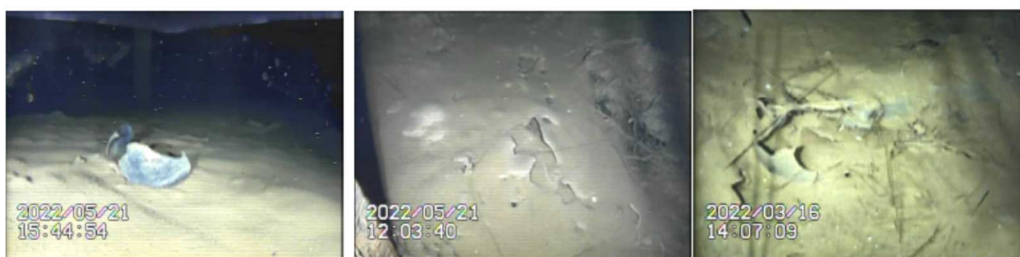
図 21-14 半球状堆積物②

- 多くはペDESTAL開口部前周辺で確認
- 薄い殻状の物体は他の箇所でも確認されている(他の堆積物でおおわれていることが多い)ものの、半球状もしくは球状の形状とはなっていない

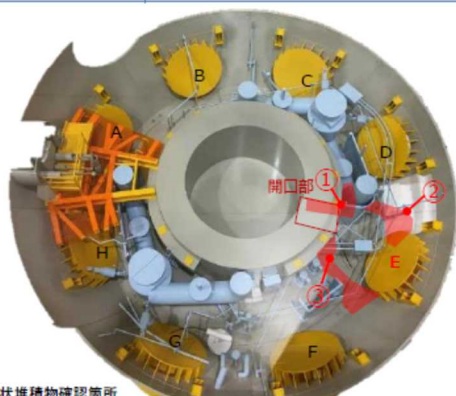
外見	既存の壁に固着した板状の物質
大きさ	厚さは数cmから数十cm。長さは数m。
確認場所	ペDESTAL開口部、ペDESTAL外壁、PCVシェル、高さ1m以上の構造物
起源/組成	不明。ペDESTAL内部から流出した物質により形成された可能性が高い

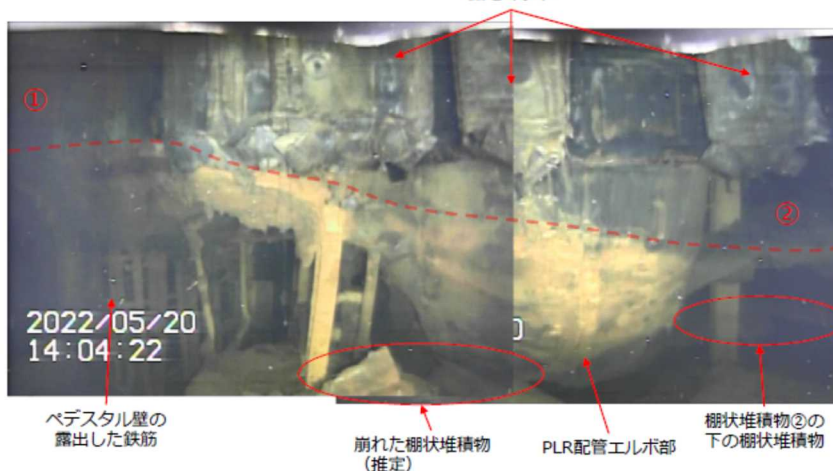
図 21-16 棚状（テーブル状）堆積物②

- ①: ペDESTAL開口部に端を発する棚状堆積物は開口部から離れるにつれて堆積高さが減少する
- 棚状堆積物は開口部から離れるにつれて厚みが増す
- ペDESTAL開口部周辺の①の棚状堆積物は1層のみ。(②の下部にはもう1層の棚状堆積物あり)
- PLR配管は上下で2色に分かれており、下部はペDESTAL開口部から続く棚状堆積物の色合いと同じであることから、①と②の棚状堆積物はもともと一体であったものが崩れて分かれたものと推定。

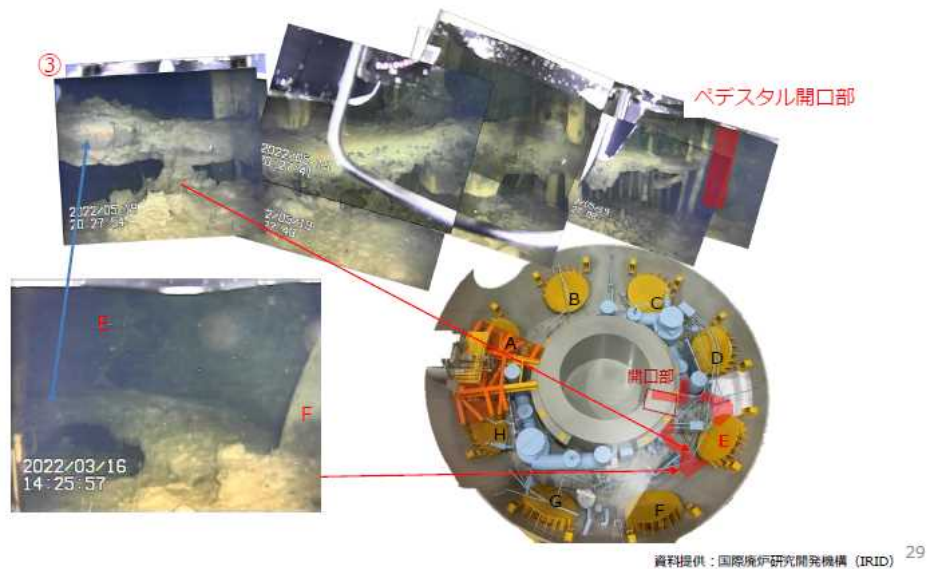
図 21-18 棚状（テーブル状）堆積物④

- ジェットデフEとFの間に見える棚状堆積物の下の空洞と、ペDESTAL壁からジェットデフEにつながる棚状堆積物の下の空洞は内部でつながっているように見える

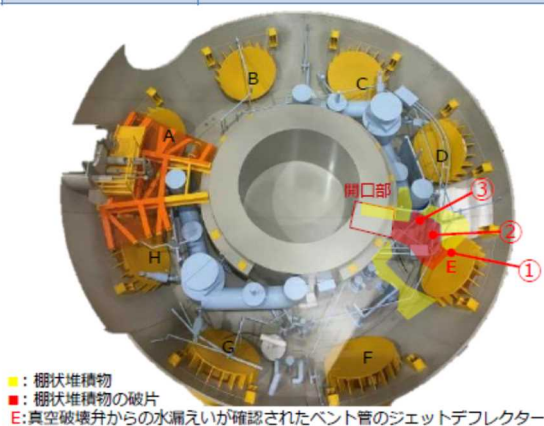
図 21-20 棚状堆積物の破片①

外見	多種多様。一部の破片では、破片同士の破断面形状が同一であり、元の形状を再現できる
大きさ	数十cm
確認場所	棚状堆積物の周辺(特に開口部の右側に多い)
起源/ 組成	棚状堆積物が崩れたものと推定 組成は不明

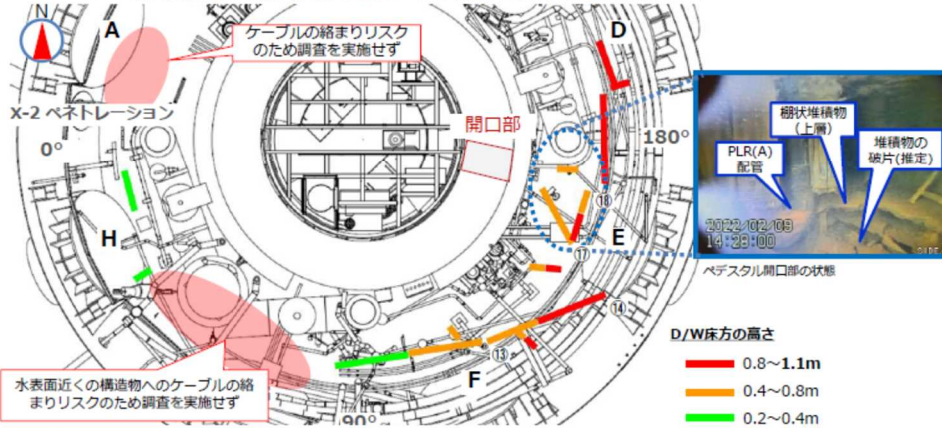
原子炉内の燃料、炉内構造物が全て溶けたと想定しても、その堆積高さはベDESTAL内で～1.1 m\*程度

水表面近くの構造物へのケーブルの絡まりリスクのため調査を実施せず
