## 東京電力福島第一原子力発電所事故に係る継続的な 調査・分析の進め方について

令和元年9月11日

原子力規制庁

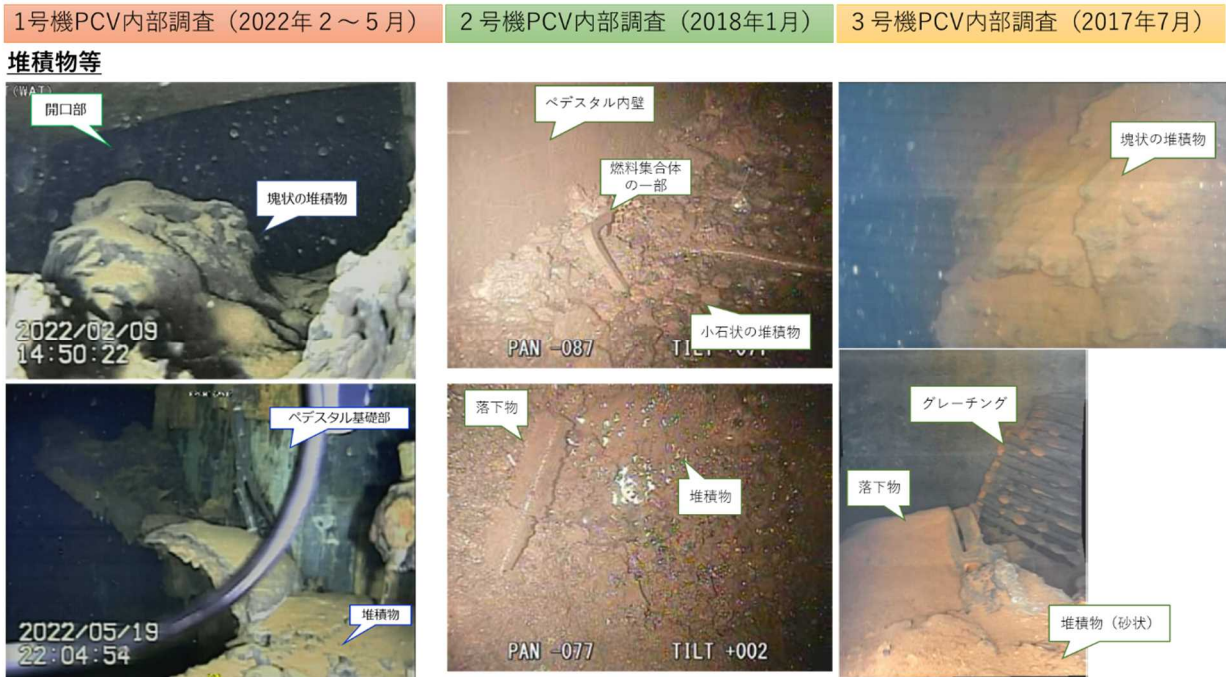
図 22 1号機、2号機、3号機のPCV内部調査の比較①

その結果、2号機及び3号機の原子炉格納容器内部調査は、制御棒駆動機構（CRD）交換用レールのペデスタル開口部を経由したペデスタル内部の調査であり、1号機原子炉格納容器内部調査で確認されたペデスタル外周部とは調査範囲が異なっているが、1号機で確認されたペデスタル基礎部のコンクリート損傷、テラス状構造、バブル状の堆積物等は、2号機及び3号機では確認されておらず、1号機の原子炉格納容器内での炉心損傷後の事象進展は、2号機及び3号機と異なっている可能性が示唆される。

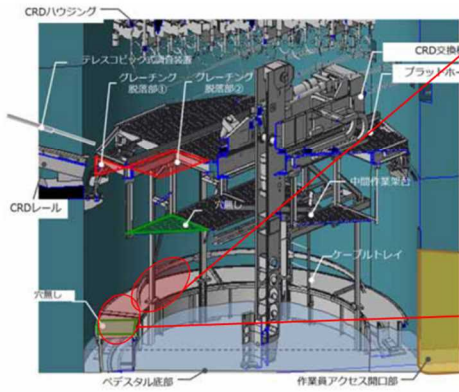
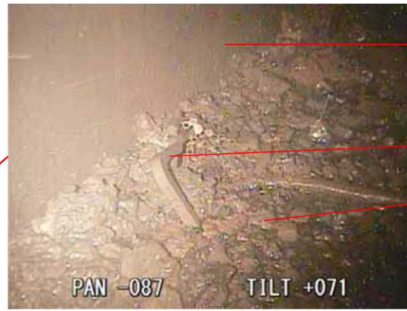
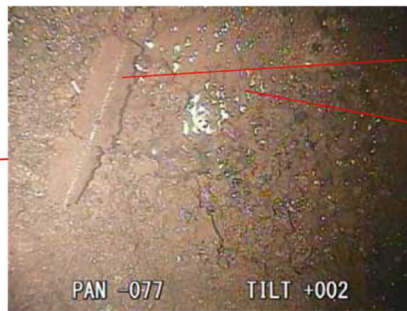
図 26 2号機 PCV 内部調査①

燃料集合体の一部（上部タイププレート）

小石状の堆積物

落下物

堆積物

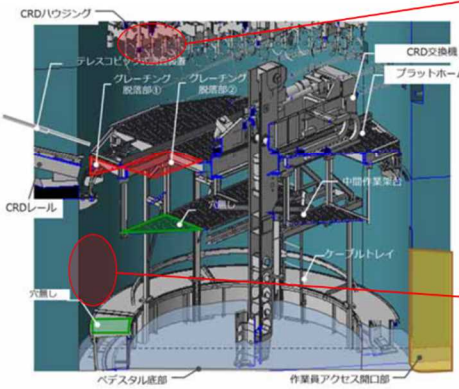
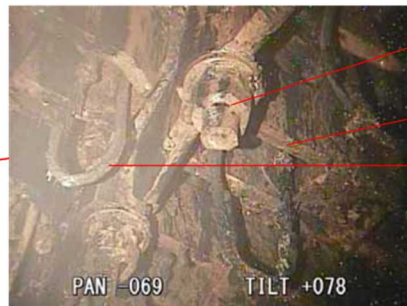
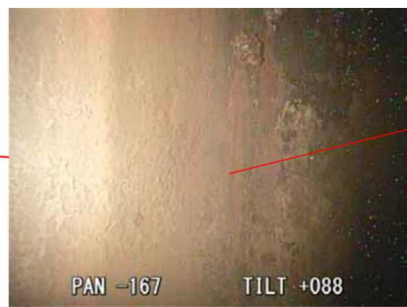
図 27 2号機 PCV 内部調査②

PIPケーブル  
大きな損傷は  
確認されず

ペDESTAL内壁  
大きな損傷は  
確認されず

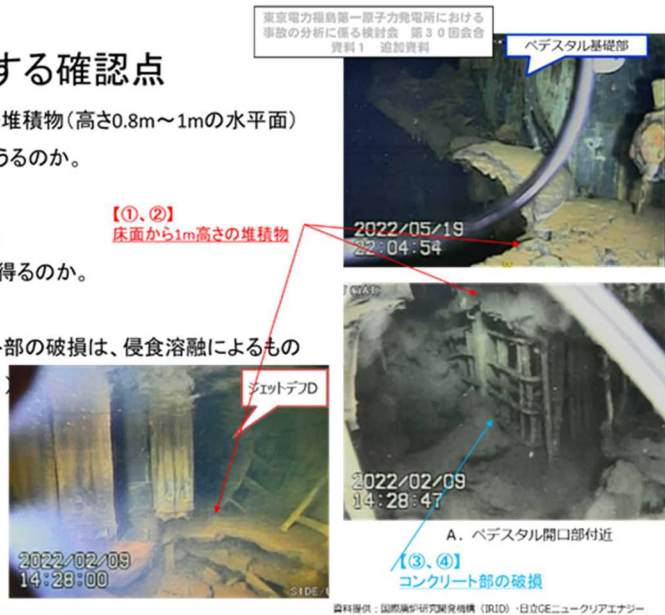
図 31 1号機 PCV 内部調査に関する確認点 (例)

- ① ペデスタル開口部の両側ではコンクリート部が消失している。鉄筋は損傷を受けていないように見える。
- ② ペデスタルのコンクリート部はテーブル状堆積物より下側で消失している。
- ③ ペデスタル周辺の種々の配管は大きな損傷を受けていない。
- ④ シート状の鉛遮へい(鉛毛マット)は一定の高さで溶融している。
- ⑤ テラス状構造はペデスタル開口部から反対側に向けて分布している。
- ⑥ テラス状構造ペデスタル開口部付近が高く(～1.1m)、反対側が低く(～0.4m)になっている。
- ⑦ テラス状構造の上側(表面)は滑らかなように見える。
- ⑧ テラス状構造は小さい泡(small bubbles)を含んでおり、3cmの厚さと推定されている。
- ⑨ ペデスタル開口部付近に燃料デブリの小山状の堆積物が確認される。(ただし明瞭なものではない。)
- ⑩ テーブル状のものがまくれあがったような形状(Large bubble-like)の堆積物はペデスタル開口部の天井より下に存在するが、その厚さは不明である。

- ①ペDESTAL外側のPCV底部にテーブル状の堆積物(高さ0.8m~1mの水平面)を確認。燃料デブリは、この高さまで到達しうるのか。
- ②この水平面は、MCCIクラストと言えるのか。  
MCCIクラストの場合、上面のみに形成され得るのか。
- ③ペDESTAL開口部で確認されたコンクリート部の破損は、侵食溶融によるものなのか。(コンクリートが溶けたものなのか。)
- ④コンクリートの破損が生じる可能性のある温度はどれくらいか。

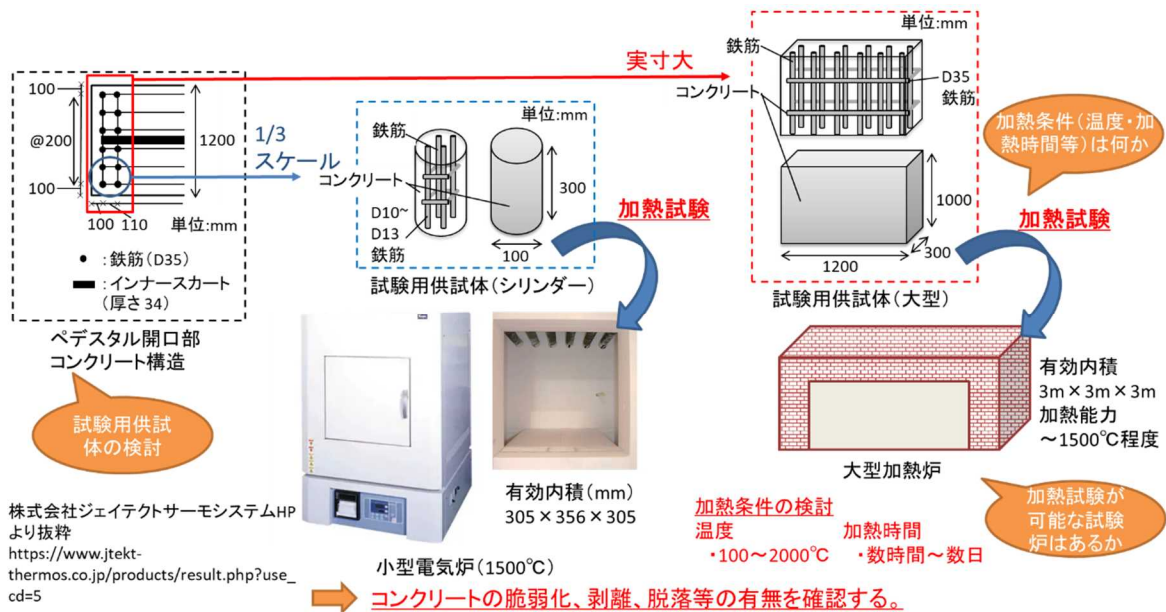
図 32 コンクリート劣化に係る加熱試験

- 2) どのようにしてペDESTAL壁面に沿ってコンクリート部が損傷したのか。
  - 様々な意見が提言されているが、現在、継続して議論しており、調査チームとして結論に達してはいない。  
 例えば、高温によるコンクリート部の熔融、熱衝撃による損傷、コンクリート成分（特に  $\text{SiO}_2$ ）の水への溶出、コンクリート成分（水酸化カルシウム（ $\text{Ca(OH)}_2$ ）・ケイ酸カルシウム水和物（C-S-H））の相変化等が挙げられている。
  - コンクリートの劣化に関する情報を得るためには、東京電力からのコンクリートコア試料の提供及び試験の実施が必要と考えられる。（図 32 参照）

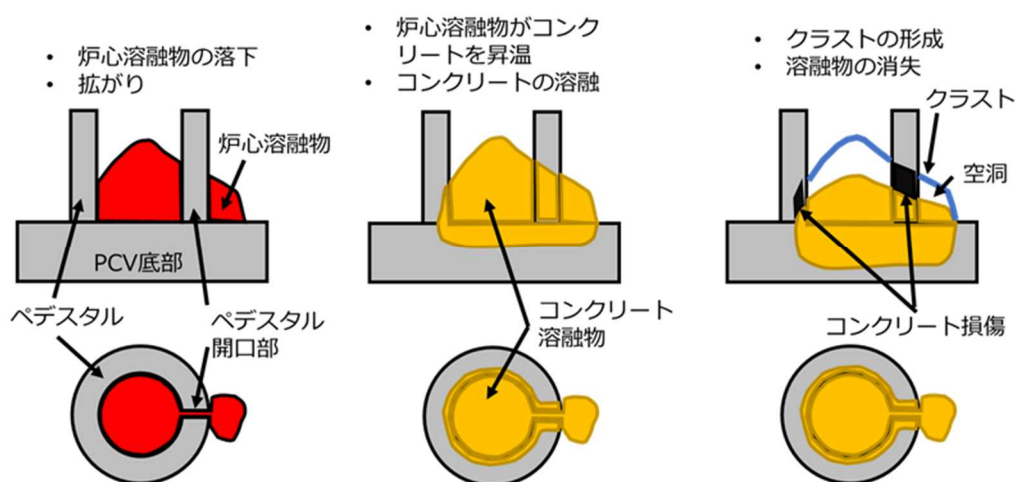
図 33 コンクリートの高温での溶融モデル<sup>4</sup>

- i) 炉心溶融物がペDESTAL内に落下し、ペDESTAL開口部を経て拡がる。
- ii) 炉心溶融物がコンクリートを昇温し、コンクリートが溶融する。
- iii) クラストが形成され、内側の溶融物の消失とともにコンクリート損傷と空洞化が発生する。

上記の過程により、落下した炉心溶融物がペDESTAL開口部付近のコンクリートを昇温させた結果コンクリートの破損とテーブル状堆積物の形成に至ったと考える。このシナリオではコンクリートの温度が鉄筋の溶融温度に至らなかったために、コンクリートのみが破損したことになる。

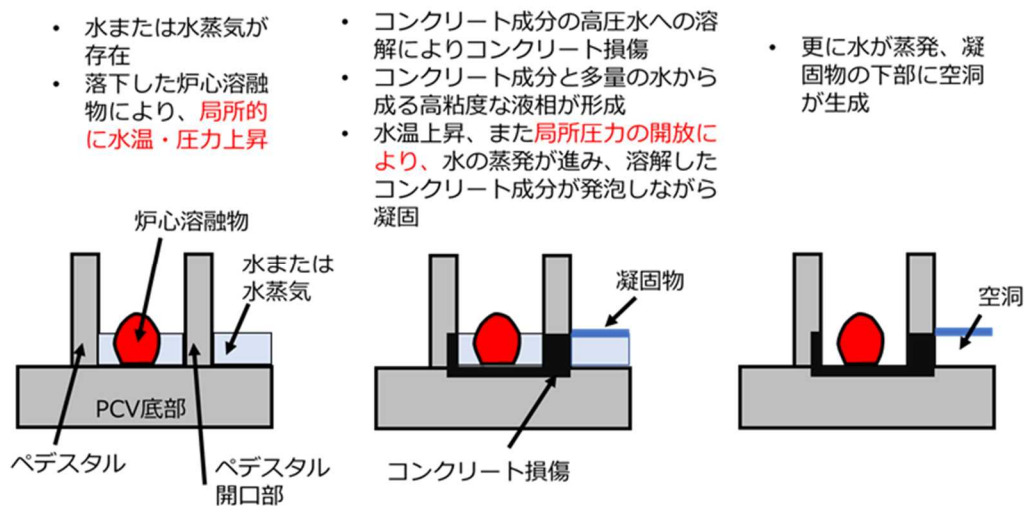
図 34 コンクリートの水への溶解モデル<sup>5</sup>

- i) ペDESTAL内には水または水蒸気が存在する環境下で落下した炉心溶融物により、局所的に水温・圧力が上昇する。
- ii) コンクリート成分の高圧水への溶解によりコンクリートが損傷する。コンクリート成分と多量の水から成る高粘度な液相が形成される。水温上昇、また局所圧力の開放により、水の蒸発が進み、溶解したコンクリート成分が発泡しながら凝固する。
- iii) さらに水が蒸発し、凝固物の下部に空洞が生成される。

上記の過程により、落下した炉心溶融物が高温の水もしくは水蒸気を発生させ、それがコンクリート成分と反応することでコンクリートが破損し、テーブル状堆積物の元となった高粘度の液相の生成に至ったと考える。

高温・高圧の水は、岩石、特に岩石中の $\text{SiO}_2$ を溶かすことが知られている。コンクリートは骨材とセメントから構成されており、骨材に $\text{SiO}_2$ が豊富に含まれている場合は、コンクリート中の骨材が高温・高圧の水に溶解する可能性がある。

また、高温・高圧の水と $\text{SiO}_2$ が反応して生じる水を多量に含んだガラスは、水が蒸発する際に膨張して多孔質になることが知られている。同様の現象が炉内でも生じ、その結果としてテーブル状堆積物が形成された可能性がある。

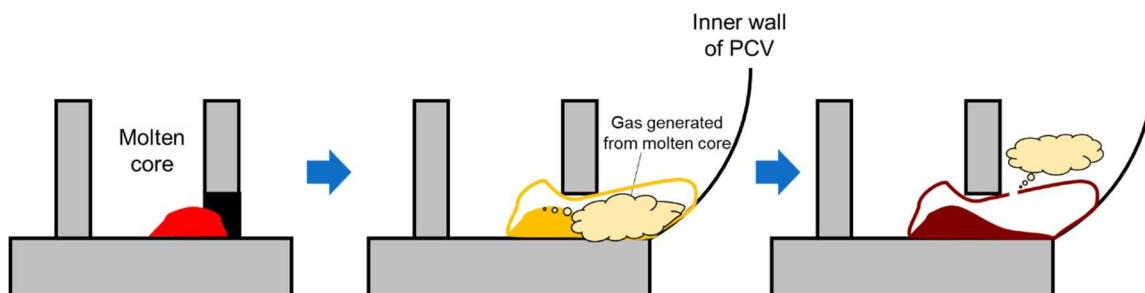
図 35 ガスによる熔融炉心の膨張モデル

ペデスタル床面やペデスタル壁と溶融炉心が反応すれば、二酸化炭素や水蒸気が発生する。また、炉心から漏れ出た冷却水（量的は限られていたと考えられる）も関与した可能性がある。これらの気体を多く含んだ層（以下「膨張層」と呼ぶ。MCCI 関連の文献の中には「swelled melt」等の用語が用いられていることがあるが、実験条件などがかなり違うため、全く同じような事象を指しているかどうかは明確ではない。）「膨張層」が溶融炉心本体と一体なのか分離していたのかは不明であるが、ここでは分離状態（ビールの泡のイメージ）で考えている。

また、「薄い膜」は多くの気泡を含み、かなりの断熱性を持つ可能性がある。その場合、コンクリートの破損部分が、この「薄い膜」の下部に限定されていることを説明できる可能性がある。

その後、崩壊熱の減少や代替注水の進行によって、「膨張層」の温度が下がり、収縮することにより、「薄い膜」のみが元の位置に取り残されたのではないか。なお、「膨張層」の成長過程で、「薄い膜」に裂け目などが生じた場合には、さらにその上部に「膨張層」と「薄い膜」が形成されることは十分にあり得ることから、テラス状の構造が多層になっている箇所があることを説明できる可能性がある。

ペDESTAL内に「薄い膜」（テラス状の構造）が1m程度の高さの位置に残存している可能性は低いかも知れない。ペDESTALの直径が6m程度である一方、1m程度の高さにはanchoringできる配管などがあまりないと考えられる。さらに、代替注水が本格化した時点でかなりの水量が、圧力容器の破損部分からペDESTALに流下したと考えられるからである。

本件の議論を進めるためには、以下のような情報が得られることが重要であることについては、東京電力と認識を共有している。今後の東京電力の調査計画にも適宜反映して、入手された追加情報を加えて、検討を深めていくこととする。

- ①テラス状構造物のサンプル分析
- ②PCV 底部に残存しているであろう「熔融炉心」、「コンクリート中に含まれていた礫」や底部に存在する粉体状のもののサンプル分析
- ③加熱におけるコンクリート破損実験
- ④ペDESTAL中心部の熔融炉心の堆積状況及びテラス状構造の有無など
- ⑤ペDESTAL内側のコンクリート破損情報
- ⑥ペDESTAL外周部であって開口部から離れた地点におけるテラス状構造下部の状況（こうした部分でもテラス状構造下部は空洞になっているのかどうか。）

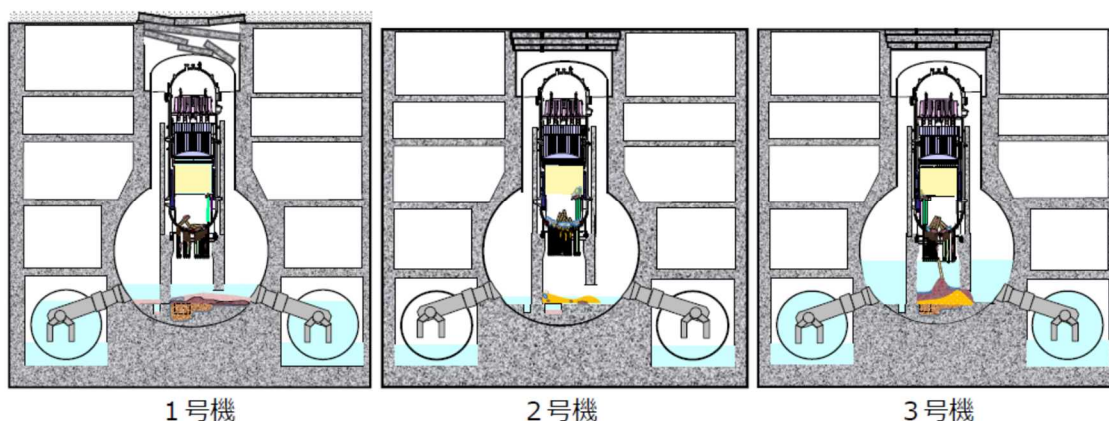
図 36 燃料デブリ分布の推定について<sup>7</sup>

東京電力は、当該炉心損傷状況の推定に2016年度からIRID及びエネルギー総合工学研究所（IAE）が取組んだ「廃炉・汚染水対策事業費補助金（総合的な炉内状況把握の高度化）」事業と協働で、1～3号機の燃料デブリ分布を推定したものを反映させるとともに、継続して調査研究を実施している<sup>6</sup>ことから、これらの知見のフィードバックも重要となってくると考えられる。（図36参照）

炉心部	下部プレナム	格納容器	D/W水位	S/C水位
1号機	ほとんどない	ほとんどない	大部分	約2m	ほぼ満水
2号機	少ない ∨	多い ∨	少ない ∧	約0.3m	低レベル
3号機	少ない	少ない	ある程度	約5m	満水

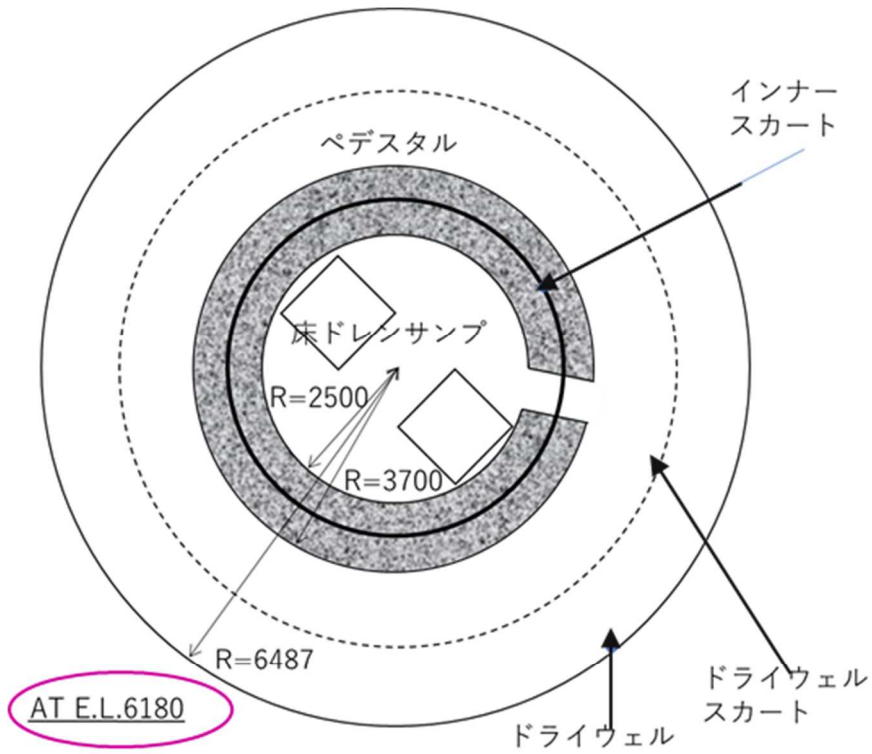
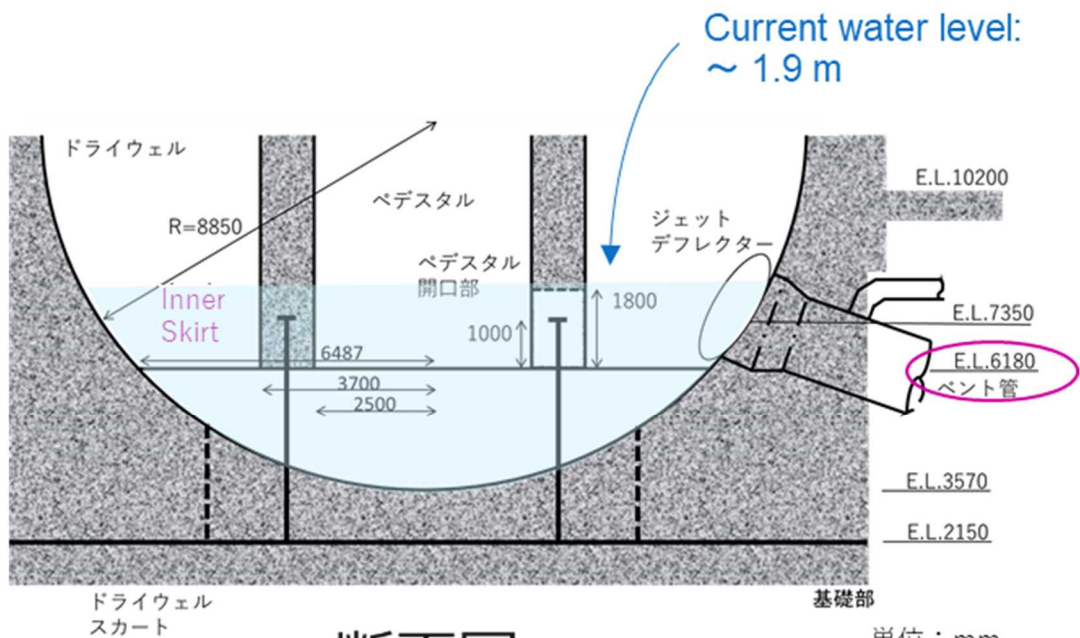
図 37 1号機ペDESTALの構造概要

1号機ペダスタルの構造概要は、図 37 のとおりであり、ペダスタルを含む1号機原子炉建屋等のコンクリート材料及び燃料デブリ等の想定体積、PCV内の水量等の物理量は、表 2 及び表 3 となる。

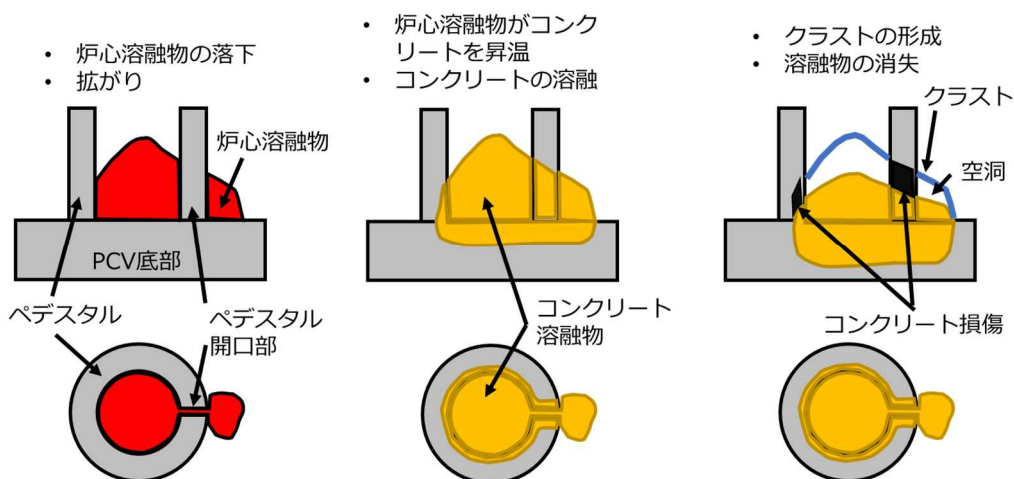
図1 コンクリートの高温での溶融シナリオの概要

本シナリオでは図1のように、落下した炉心溶融物がペDESTAL開口部付近のコンクリートを昇温させた結果コンクリートの破損とテーブル状堆積物の形成に至ったと考える。このシナリオではコンクリートの温度が鉄筋の溶融温度に至らなかったために、コンクリートのみが破損したことになる。

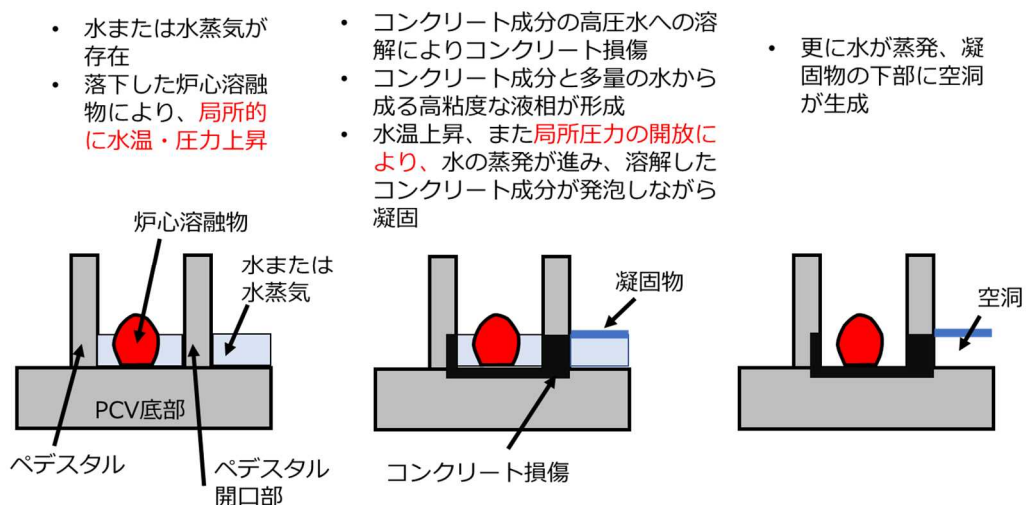
図2 コンクリートの水への溶解シナリオの概要

本シナリオでは図2のように、落下した炉心溶融物が高温の水もしくは水蒸気を発生させ、それがコンクリート成分と反応することでコンクリートが破損し、テーブル状堆積物の元となった高粘度の液相の生成に至ったと考える。

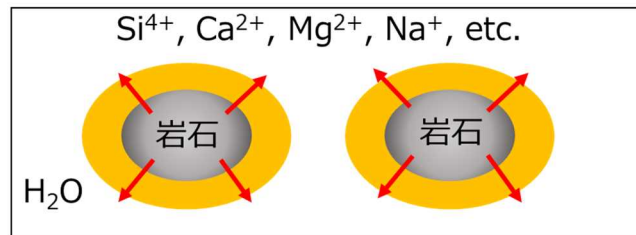
図3 高温・高圧の水が岩石を溶かす様子

高温・高圧の水は、図3のように岩石、特に岩石中の  $\text{SiO}_2$  を溶かすことが知られている。コンクリートは骨材とセメントから構成されており、骨材に  $\text{SiO}_2$  が豊富に含まれている場合は、コンクリート中の骨材が高温・高圧の水に溶解する可能性がある。また、高温・高圧の水と  $\text{SiO}_2$  が反応して生じる水を多量に含んだガラスは、水が蒸発する際に膨張して多孔質になることが知られている。同様の現象が炉内でも生じ、その結果としてテーブル状堆積物が形成された可能性がある。

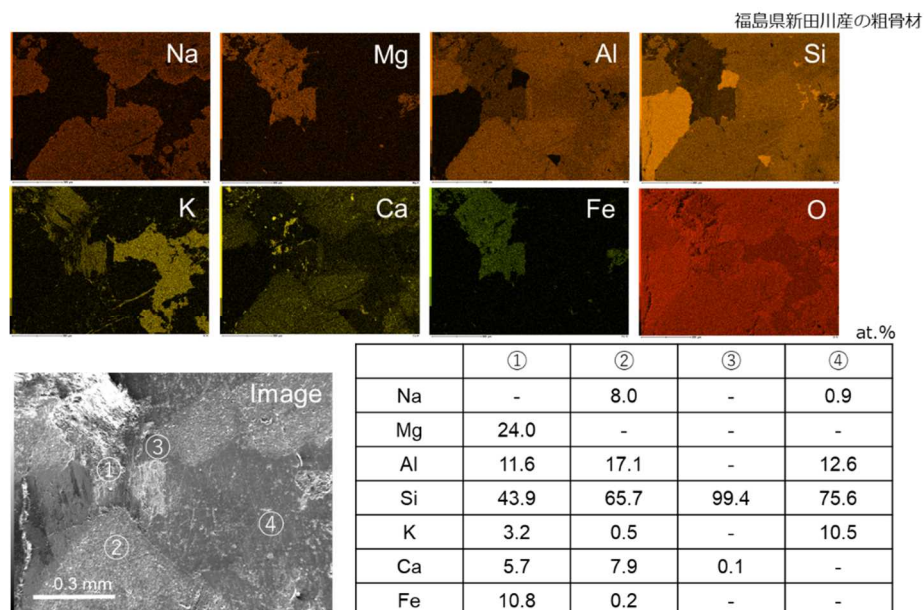
図3 福島県新田川産の砂利の SEM/EDX による元素分析結果

福島第一原子力発電所では、新田川産の骨材がコンクリートに用いられた。コンクリートの溶融や溶解について検討するためには、その成分を把握する必要がある。そこで、新田川産の砂利の走査型電子顕微鏡 (SEM) /エネルギー分散型 X線分光法 (EDX) による組成分析を行った。その結果を図3に示す。元素としては Si が最も多く含まれていることが分かった。

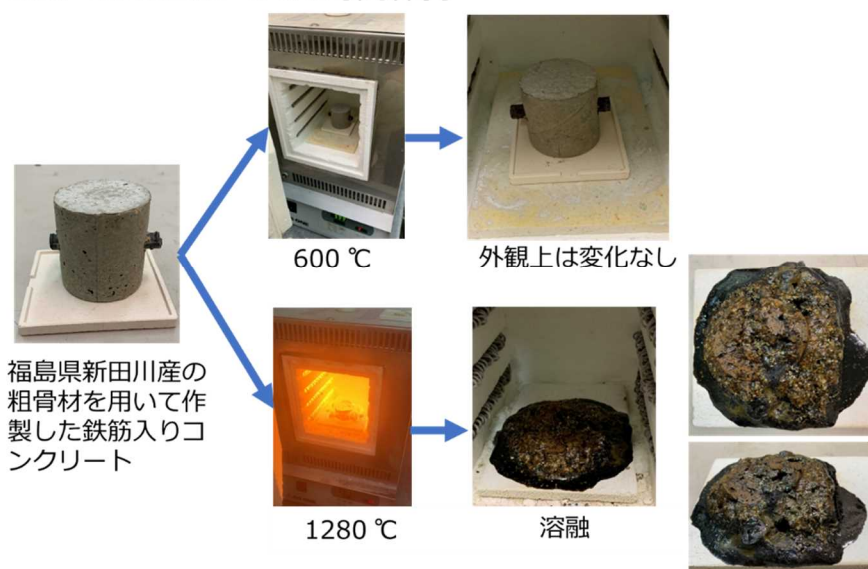
図4 福島県新田川産の骨材を用いて作製した鉄筋入りコンクリートの加熱試験結果

この骨材を用いて鉄筋入りコンクリートを作製し、600℃と1280℃での加熱試験を実施した。保持時間は8時間であり、雰囲気は大気雰囲気である。結果は図4の通りで、600℃で保持したコンクリートは外観上の変化はなかったのに対し、1280℃で保持したコンクリートは溶融して原型をとどめていなかった。1280℃は鉄の融点以下であるため、この温度では鉄筋は大きな損傷を受けずにコンクリートのみが破損する可能性がある。

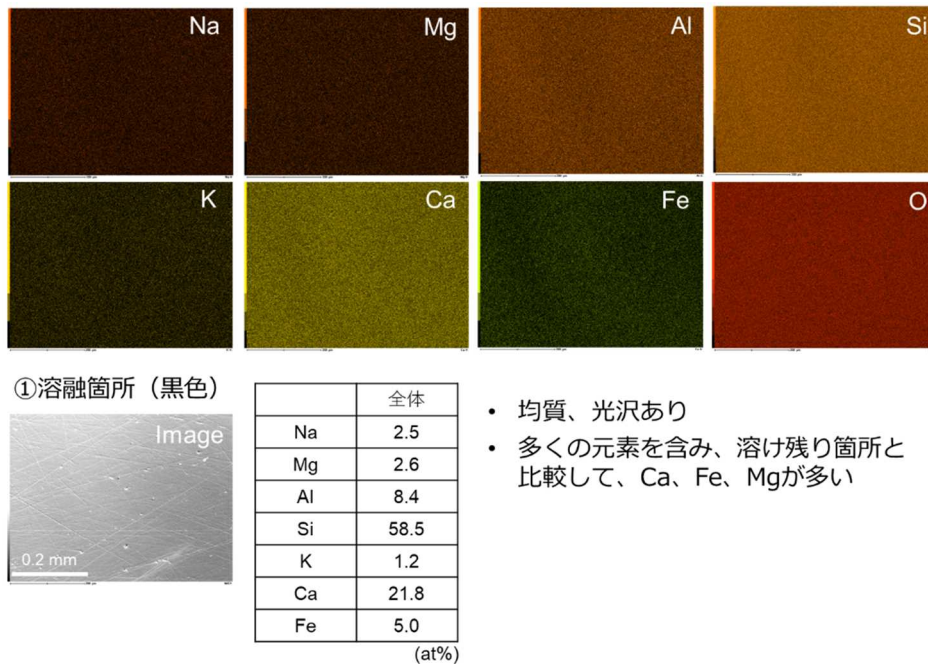
図5 溶融したコンクリートのSEM/EDX 元素分析結果

溶融したコンクリートを切断すると、溶融した箇所と溶け残り箇所があることが分かった。溶融した箇所は光沢のある黒色ガラス質であった。この物質をSEM/EDXにより元素分析した結果を図5に示す。溶け残り箇所に比べて、Ca、Fe、Mgが多く含まれていた。共晶反応により、Ca、Fe、Mgを多く含む液相が生じたと考えられる。

(2)のシナリオで主に水へ溶解すると考えられるのはSiO<sub>2</sub>であることから、新田川産の骨材は高温・高圧の水へ溶解する可能性がある。また、(1)に関連した試験としてはコンクリートの加熱試験を実施した結果、鉄の融点以下である1280°Cでコンクリートが溶融した。これは、鉄筋に顕著な熱的損傷を与えずにコンクリートのみが破損するような熱的条件が存在することを示唆している。コンクリートは溶融箇所と溶け残り箇所が存在し、溶融箇所は黒色ガラス質で溶け残り箇所に比べてCa、Fe、Mgを多く含んでいた。コンクリートが熱により溶融した場合、黒色ガラス質の物質が形成されると思われる。この存在が確認されていない現状では、(1)コンクリートの高温での溶融シナリオの可能性は低いと考えている。炉内調査では、コンクリート破損箇所と健全な個所の境界に黒色ガラス質の物質が存在するかを確認していただきたい。
