東京電力福島第一原子力発電所
事故の調査・分析に係る中間取りまとめ
（2023）
＜溶け込み版＞

東京電力福島第一原子力発電所における
事故の分析に係る検討会

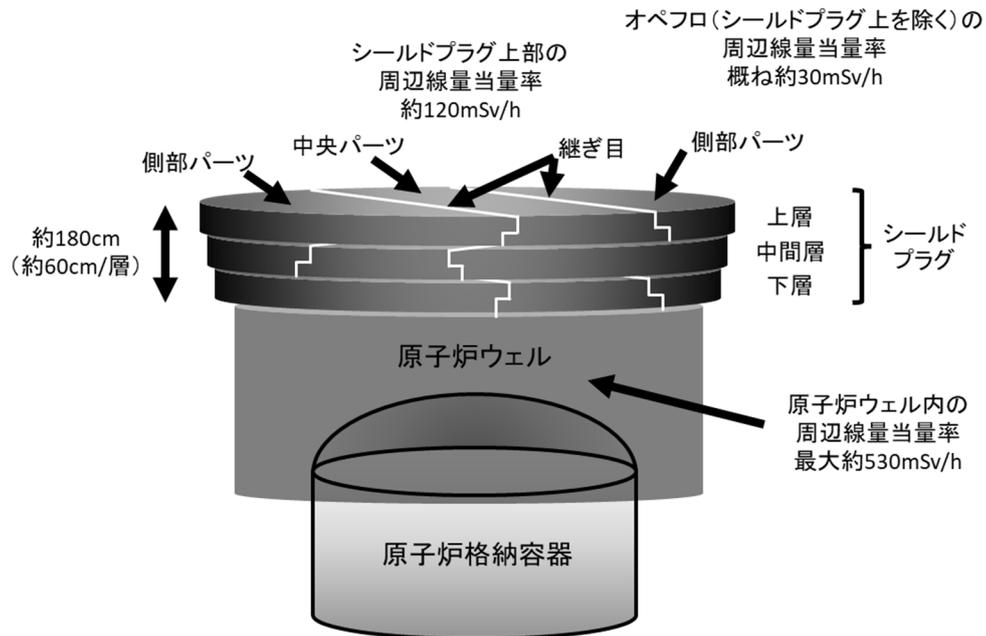
図3 原子炉ウェル付近の構造図

2021年5月及び6月に東京電力が実施した2号機原子炉ウェル内の周辺線量当量率測定の結果、原子炉ウェル内の周辺線量当量率はシールドプラグの下層下面近傍では約 $75mSv/h$ 程度であり、下方のトップヘッドフランジに向けて高くなり、最大値はトップヘッドフランジ近傍で約 $530mSv/h$ であった（別添3-1 図3参照）。

なお、原子炉ウェル内での周辺線量当量率が上記のような強度及び分布となっていることについては、シールドプラグの汚染状況の把握のみならず、原子炉格納容器内の $Cs-137$ の移行挙動を評価する上でも重要な情報であると考えられる。

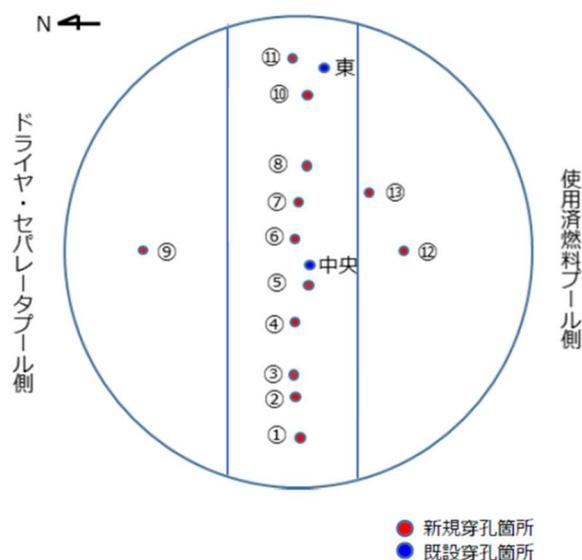
図6：シールドプラグ上層上面の穿孔箇所⁹

シールドプラグ上層上面の表面汚染による効果とシールドプラグ上層及び中間層の間の汚染による効果の 2 つの因子からシールドプラグ上層上面にある穴（2014 年に国際廃炉研究開発機構（以下「IRID」という。）が穿孔した 2 箇所）の穴（表 2 の IRID-C 及び IRID-E、図 6 の東及び中央、以下「IRID 穴」という。）及び 2021 年に東京電力が穿孔した 13 箇所）の穴（表 2 の No.1～No.13、図 6 の①～⑬、以下「新穿孔穴」という。）の内部の線量率の深さ方向の変化が形成されていると考え、最小二乗法を用いて測定結果に最も近い線量率変化を与える表面汚染密度とシールドプラグ上層及び中間層の間の汚染密度を算出する方法である。理論的には、後述する簡易法よりも大幅に優れた方法であるが、僅かな線量率変化の違いが結果に大きく寄与する鋭敏な方法でもある。この方法で算出されたシールドプラグ上層及び中間層の間の汚染密度は表 2 のとおり。
