(別添 6)

## 4号機原子炉建屋における火災

原子力規制庁原子力規制部

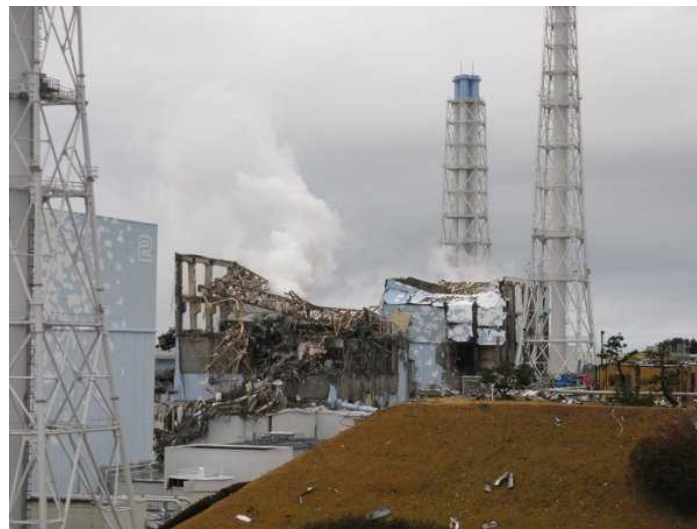
図2 2011年3月15日の4号機原子炉建屋の状況(その1)<sup>7</sup>

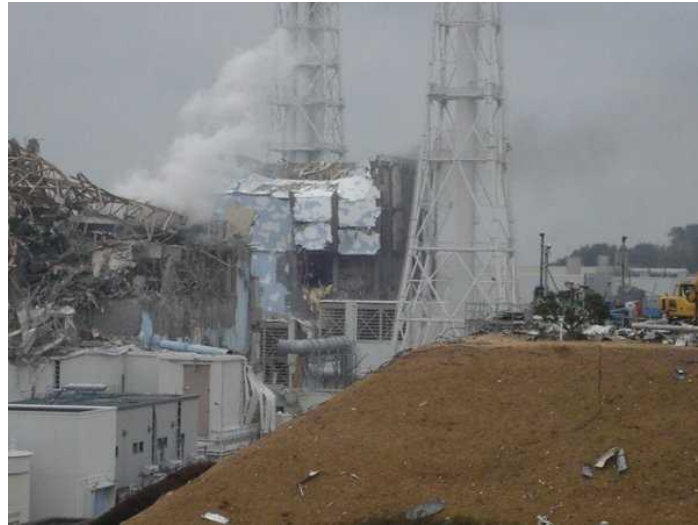
図3 2011年3月15日の4号機原子炉建屋の状況（その2）<sup>8</sup>

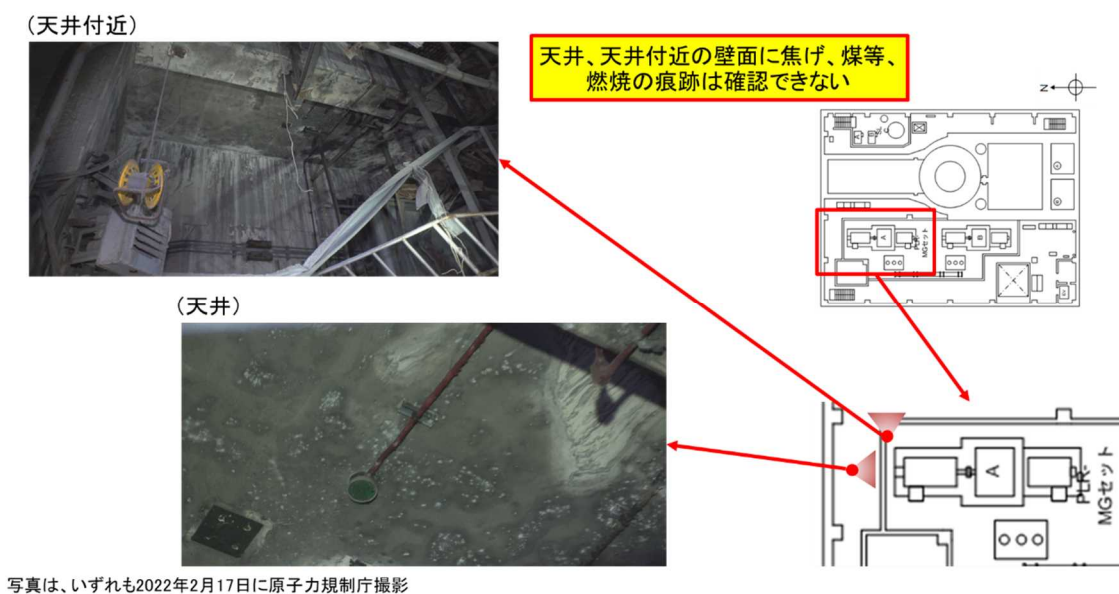
天井及び天井付近の壁を確認した結果、焦げ痕や煤の付着などの燃焼の痕跡は確認できなかった。

なお、天井付近や天井には模様があり、煤が付着したことにより生じたものである可能性を考え、できる限り天井に近づいて目視にて確認した結果、煤ではなく、カビのようなものではないかということを確認した。

図5 天井及び天井付近の状況

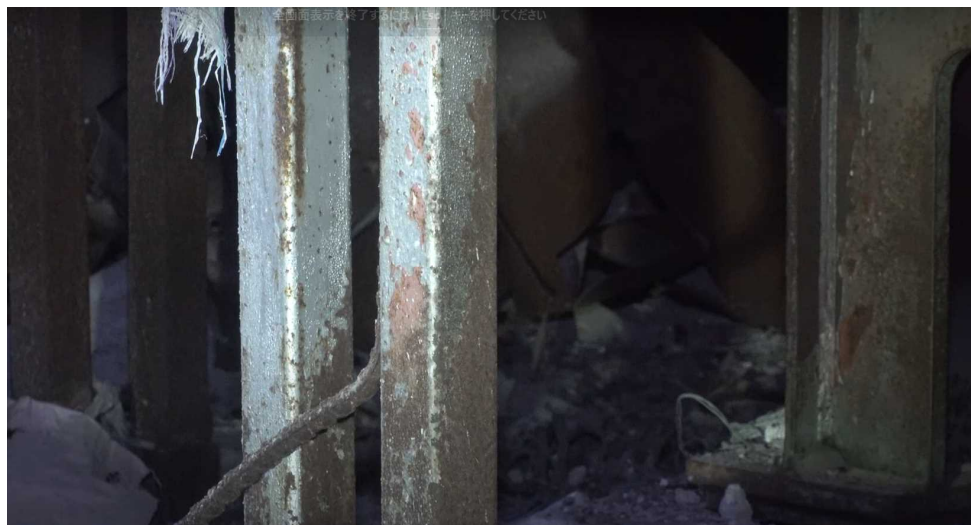
図8 MGセットの支持構造物の状況

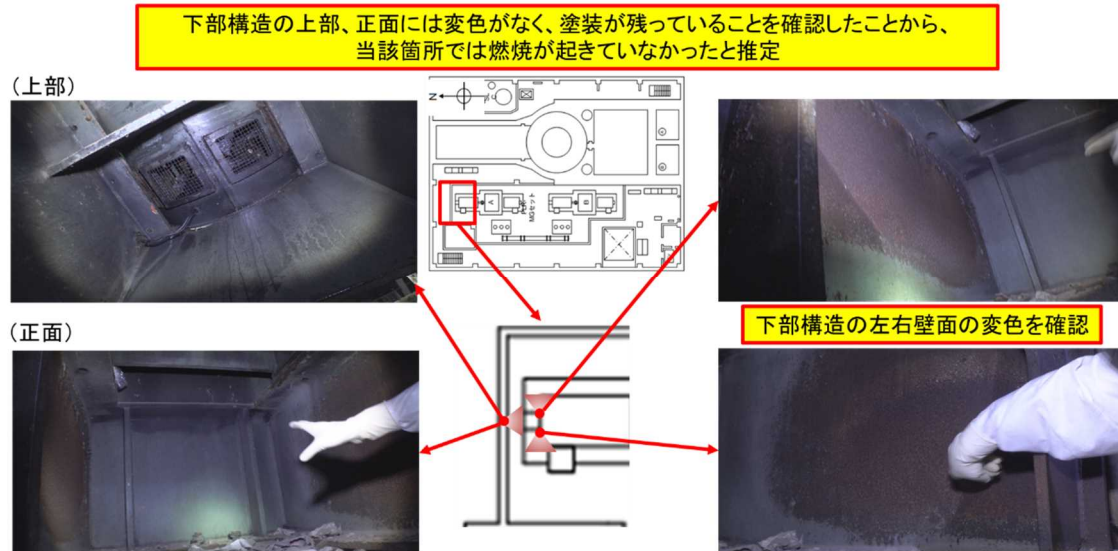
また、下部構造の内側のうち、上部と正面には燃焼によると思われる変色がなく、塗装が残っていることを確認した。（図9の左上及び左下の画像）

これらのことから、MG セットの下部構造の内部では、熱の影響は外側から受けているが燃焼は起きていなかったと考えられる。

図9 MG セットの北側の下部構造（内側）の状況

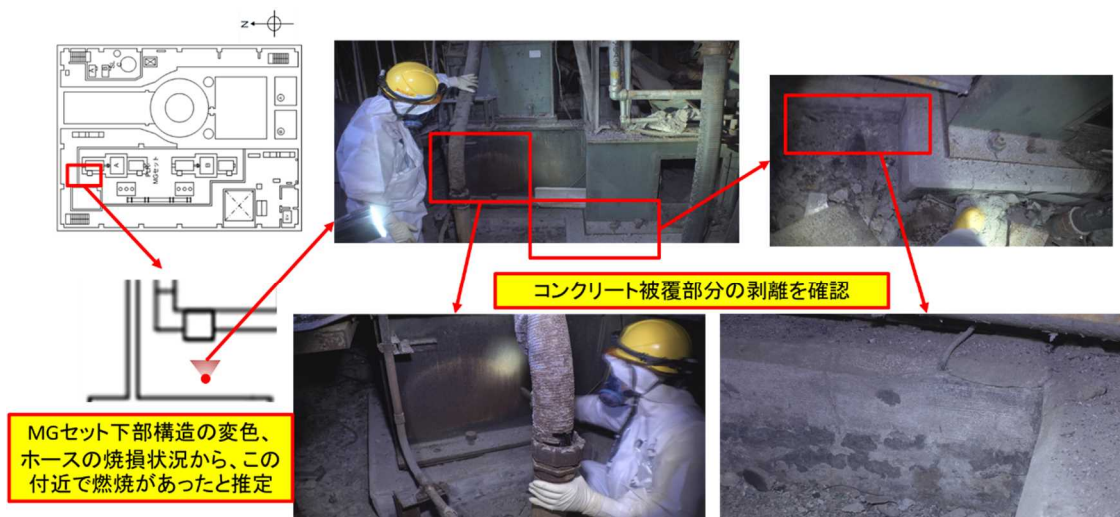
MGセットの下部構造の西側には、楕円状に変色していることを確認した（図11の左上及び左下の画像）。

このようなホースの焼損、損傷状況から、この付近で一番激しい燃焼があったと考えられる。

MGセットの北西側のコンクリートの基礎部分は、コンクリートの被覆部分が熱の影響により剥離していることを確認した（図11の右上及び右下の画像）。また、この近辺の床面には炭化物及び燃え残りがあることを確認したが、4.(2)③に示したようなMGセットの北東側に燃え残っていた養生材等のように原形をとどめている物は確認できなかった。これらのことから、この付近の養生材等は激しく燃焼してほぼ燃え尽きてしまったものと考えられる。

図11 MGセットの西側（下部構造及びコンクリート基礎）の状況

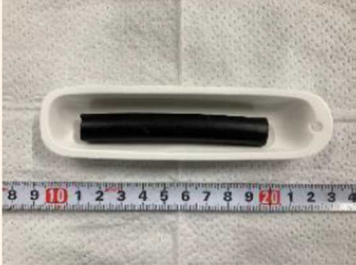
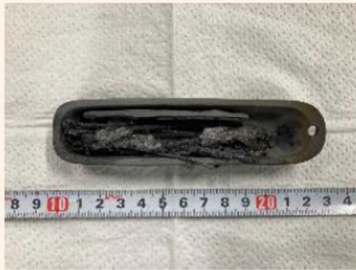
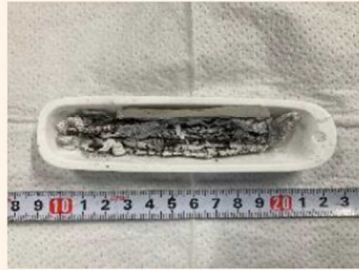
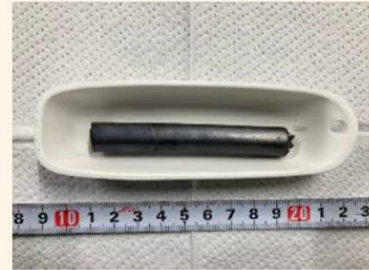
○PNケーブル

試料	環境	PNケーブル						
		水素ガス			水蒸気			水蒸気
温度	°C	RT~400	400~500	500~1000	RT~400	400~500	500~1000	200
ガス発生量	L	2.6	0.7	7.4	2.5	0.3	15.2	2.3
	(合計)	10.7			18.0			2.3
ケーブル長さ	mm	80			80.0			80.0
試験前試料重量	g	17.12			17.47			17.30
試験後試料重量	g	9.71			7.94			16.77
減量	g	7.41			9.53			0.53
減量	%	43.3			54.6			3.1

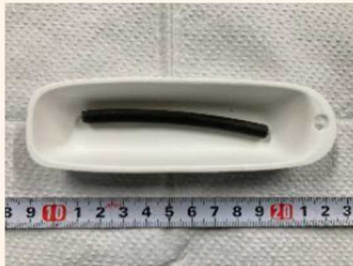
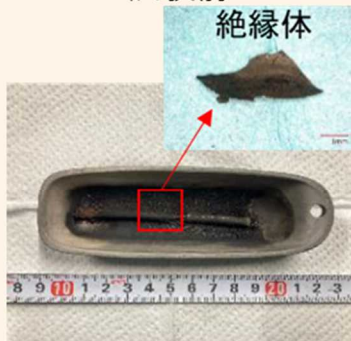
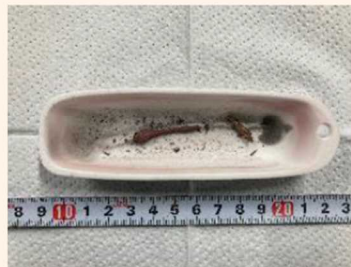
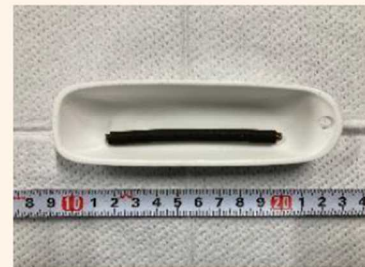
### ○同軸ケーブル

試料	環境	同軸ケーブル							
		温度	水素ガス			水蒸気			
ガス発生量	°C	RT~400	400~540	540~1000	RT~400	400~540	540~1000	200	
	L	1.1	0.2	2.3	2.3	0.2	0.9	2.8	
	(合計)	L	3.6			3.4			2.8
ケーブル長さ	mm	80.0			80.0			80.0	
試験前試料重量	g	4.33			4.30			4.35	
試験後試料重量	g	2.28			2.18			4.31	
減量	g	2.05			2.12			0.04	
減量	%	47.3			49.3			0.9

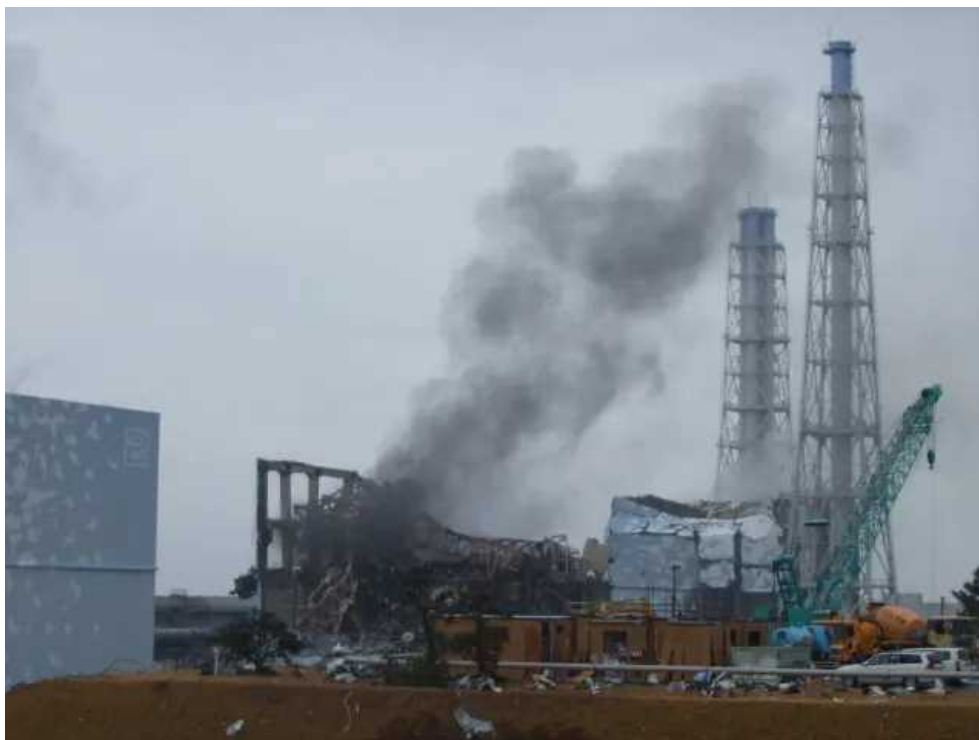
図1 3号機原子炉建屋における煙の発生(1)

3号機原子炉建屋では、2011年3月14日の水素爆発以降、3月21日の15時55分頃にやや灰色がかった煙の発生や、同月23日の16時20分頃に黒煙の発生など火災が確認されている。(図1～3参照)

一方、これらの火災が確認された原子炉建屋南東側などには可燃物の存在は想定されていない。

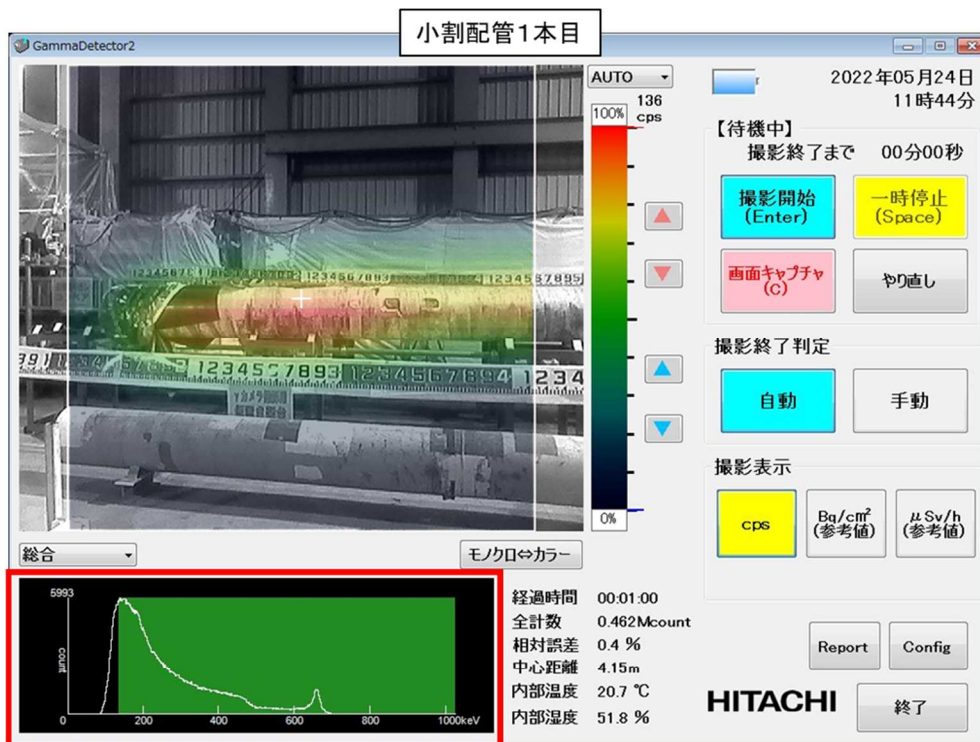
図3 γカメラ測定結果 (原子力規制庁γカメラの例)

- 2022年5月24日、東京電力が原子力規制庁所有のγカメラを用いて測定した結果。
- 測定時の設定に誤り(全エネルギー吸収モードのまま)があり、正しく測定されていない。

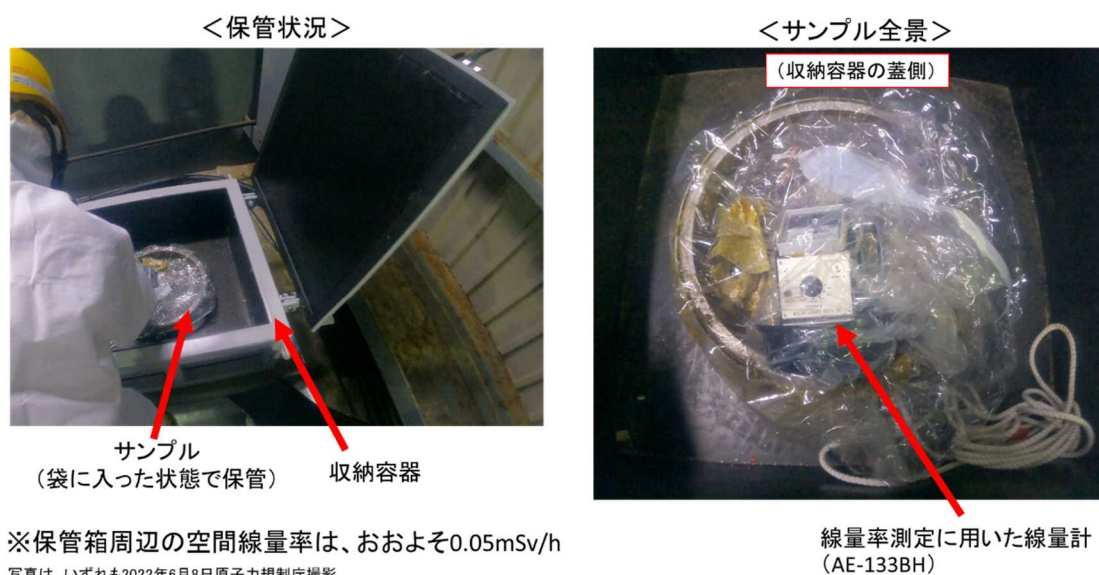
図 4 配管サンプルの保管状況

調査チームは、当該配管サンプルの線量率測定を 2022 年 6 月 8 日に実施した。  
当該配管サンプルの保管状態は図 4 のとおりであり、収納容器内での位置固定がなされておらず、養生された状態では、配管の上下が明確ではない状態が確認された。

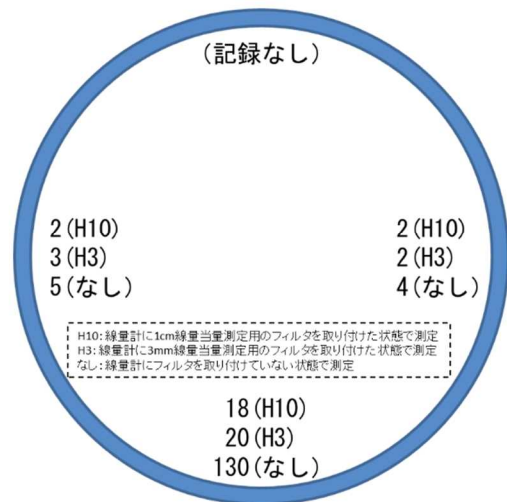
図5 原子力規制庁における線量率測定

測定の結果、配管内の位置によって測定値に傾向が見られたが、当該配管サンプルの保管状態から、収納容器内での配管サンプルの移動等の可能性が示唆されており、確認された測定値の傾向が配管内における放射性物質の付着等の傾向を示しているのか、更なる検討が必要である。

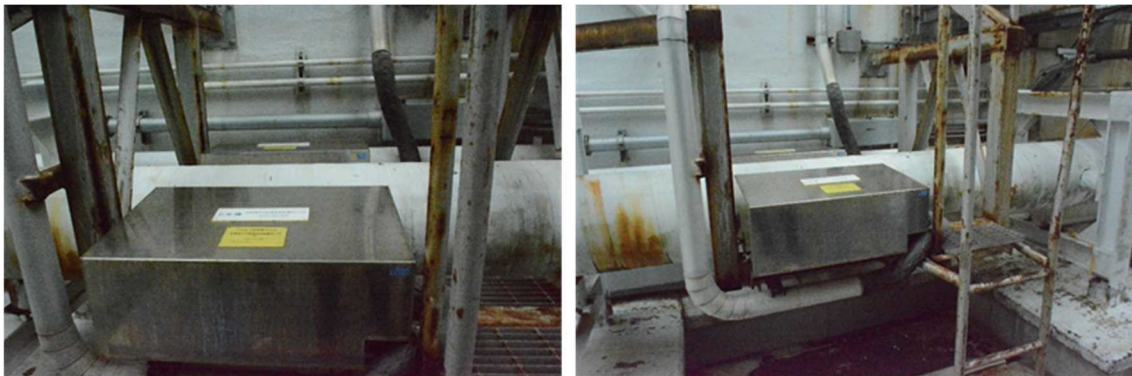
図5 6号機非常用ガス処理系排ガス放射線モニタの外観

これらの測定データを比較すると、放射線モニタが建屋外に設置されている6号機非常用ガス処理系排ガス放射線モニタ以外の放射線モニタは、空間線量率の上昇が確認されるがその上昇は幅広な山状のものであり、全体的にバックグラウンドが上昇している傾向となっている。一方、6号機非常用ガス処理系排ガス放射線モニタは、複数の空間線量率のピークが確認されており、1号機格納容器ベントのタイミングや1号機原子炉建屋水素爆発のタイミングの前後でも空間線量率のピークが確認されるなど、1号機からの放射性物質の放出・漏えいによる放射性物質の雲の移動による影響を受けているものと考えられる。

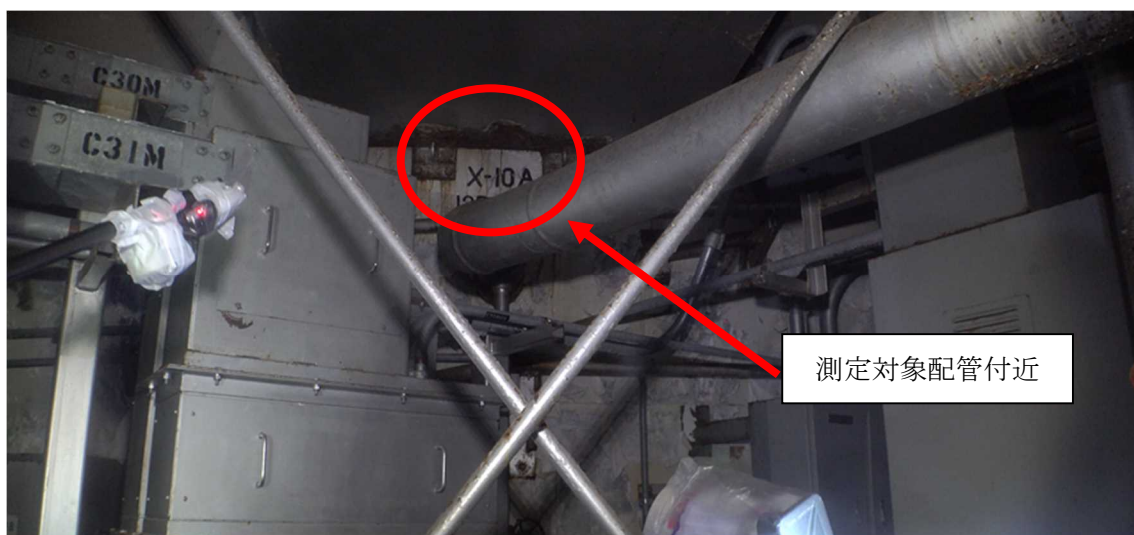
図10 測定対象配管周辺の状況

測定対象配管は、図10中の「X-10A」（IC（A系）配管の貫通部）と記載されている付近に位置するが、配管そのものは目視で確認できなかったため、「X-10A」と記載されている付近の線量率を測定したところ、最大で約48mSv/hであった（図12）。測定対象配管から少し離れた箇所における線量率は約4mSv/hであり（図11）、測定対象配管は何らかの要因により汚染していることが確認された。

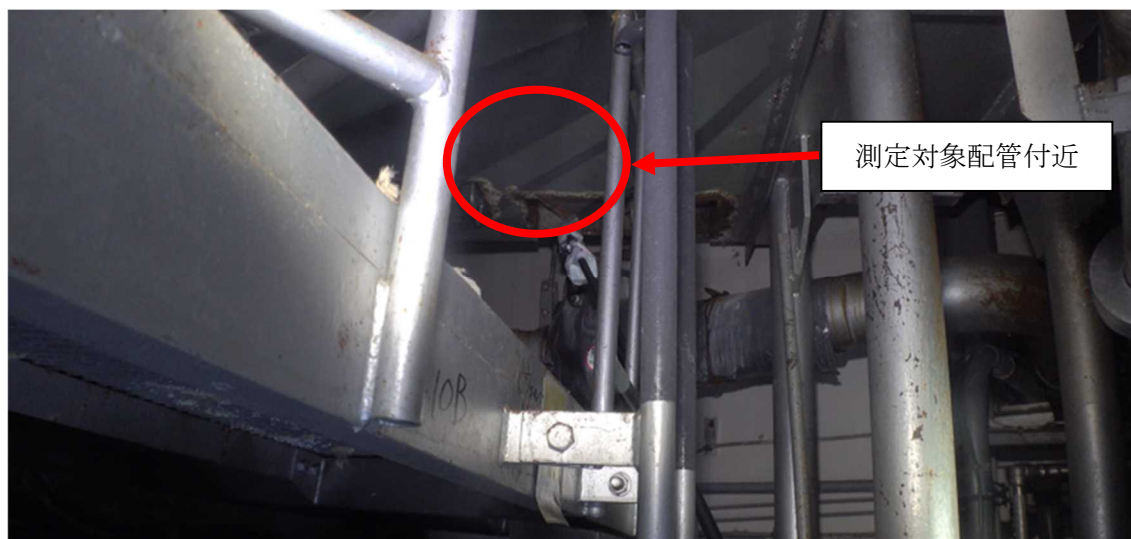
図 14 測定対象配管周辺の状況

測定対象配管は、図 14 中の配管ラックの上部に位置すると思われるが、配管そのものは目視で確認できなかったため、配管ラック付近の線量率を測定したところ、最大で約 44mSv/h であった（図 16）。測定対象配管から少し離れた箇所における線量率は約 4mSv/h であり（図 15）、測定対象配管は何らかの要因により汚染していることが確認された。

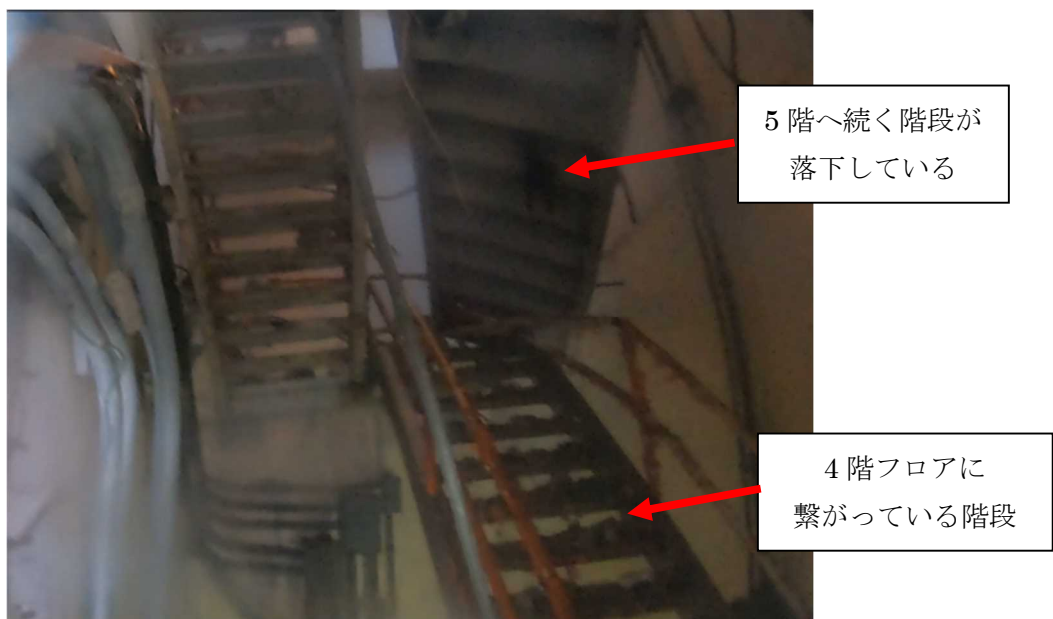
図 22 4階から5階に向かう階段の状況 (北西側)

なお、4階から5階に向かう階段は、北西側及び南東側の階段ともに階段が落下しており、5階へのアクセスは不可能な状態であった(図22)。

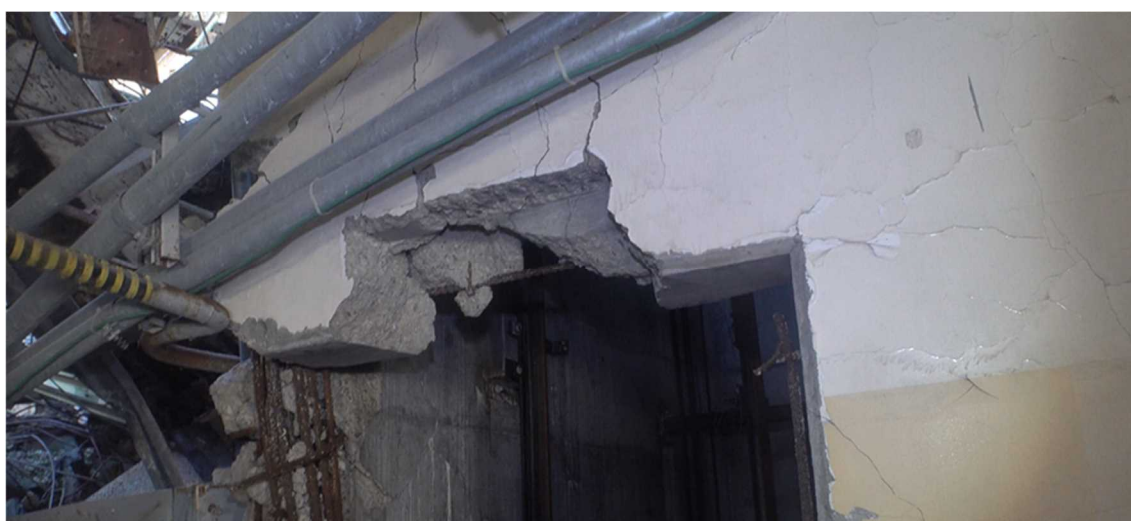
図 24 エレベータ室入口付近（1号機原子炉建屋4階）

エレベータ室入口付近の線量率は約 10mSv/h であった。また、エレベータ室入口ではコンクリートが消失し鉄筋がむき出しになっている様子が確認されたが、エレベータ室内は大規模な損傷は確認されなかった。(図 24～26)

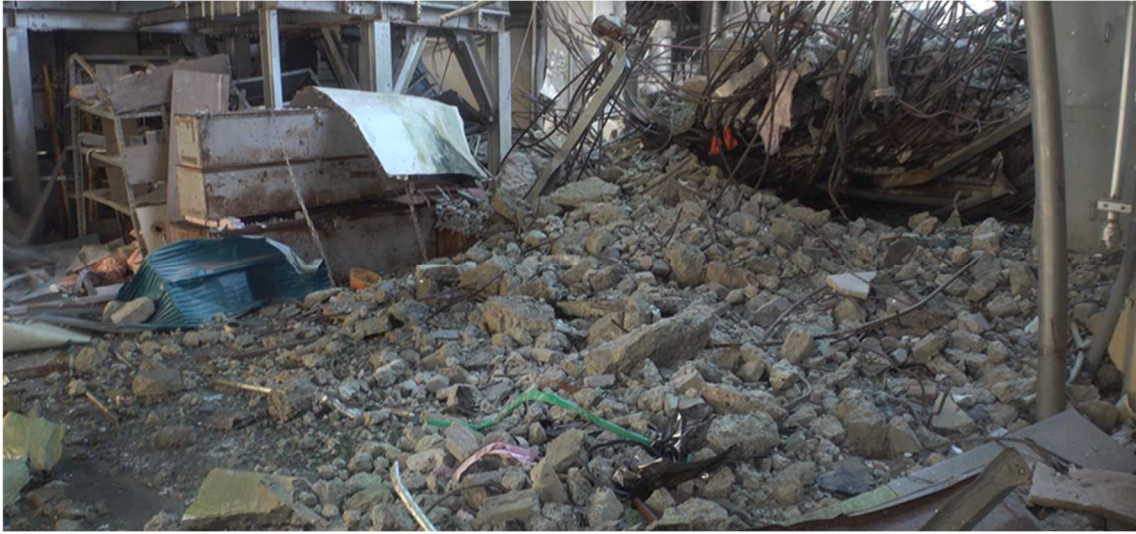
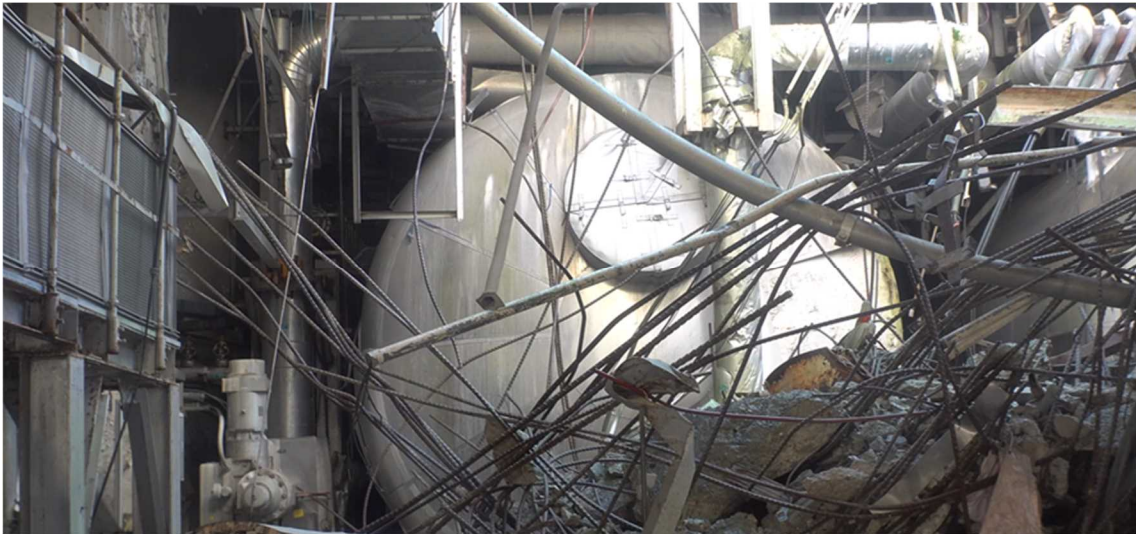
IC 付近の天井は完全に崩落しており、IC 付近には、垂れ下がった鉄筋やコンクリートがれきが多数存在していた。IC には目立った損傷や保温材の剥がれは確認されなかった。（図 28～30）

図 29 IC 北側付近のフロアの状況

図 30 IC 北側付近のフロア及び IC の状況

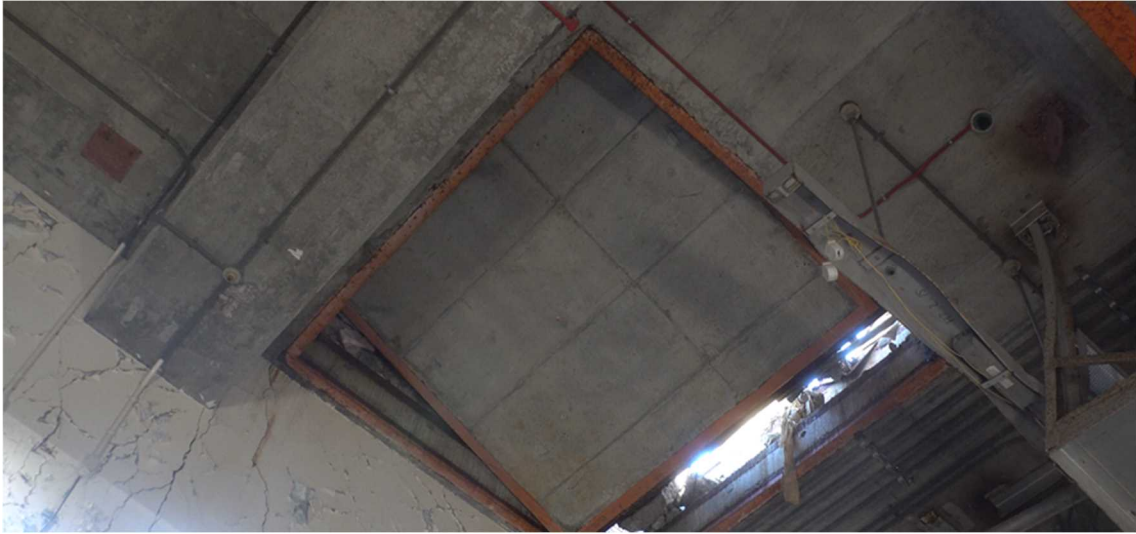
IC の北側の壁に近い天井には目立った損傷は確認されなかったが、天井のハッチが外れている様子が確認された。(図 32、33)

図 33 IC の北側の壁に近い天井（天井のハッチが外れている）

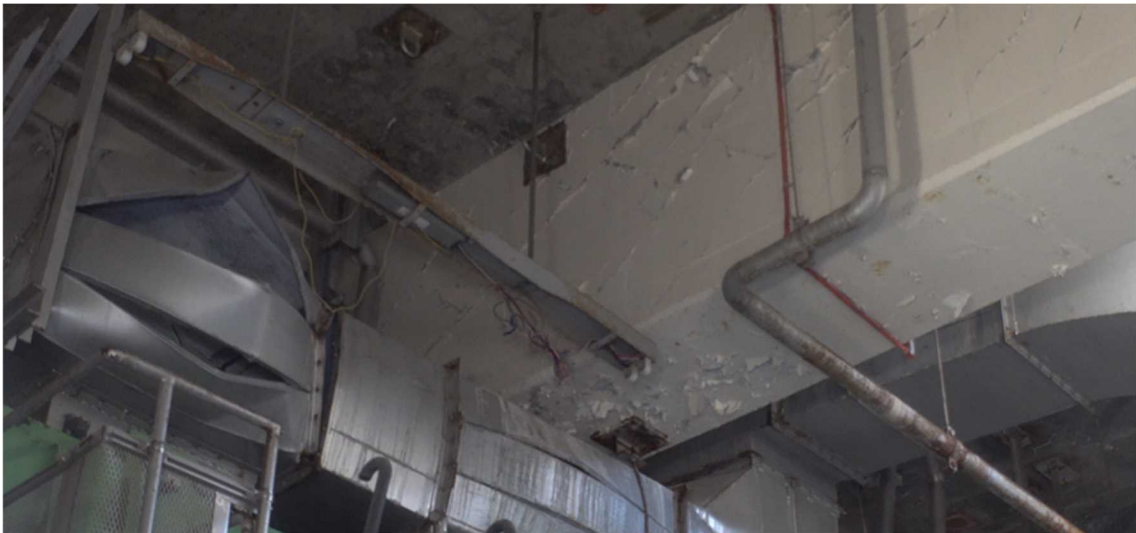
天井付近のダクトは内側から外側に膨張したような変形が確認されたが、ダクトが落下している様子は確認されなかった。（図 36、37）

図 36 天井付近のダクト及び梁

図 37 天井付近のダクト（1号機原子炉建屋4階）

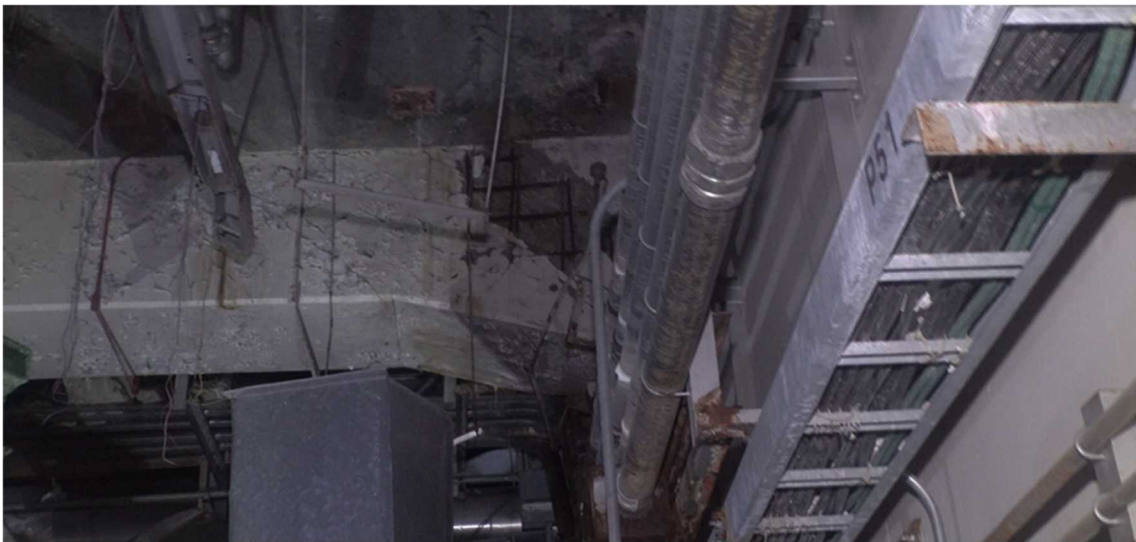
天井付近の梁は、塗装の剥がれや鉄筋がむき出しになっている様子が確認されたが、大規模な損傷は確認されなかった。(図46、47)

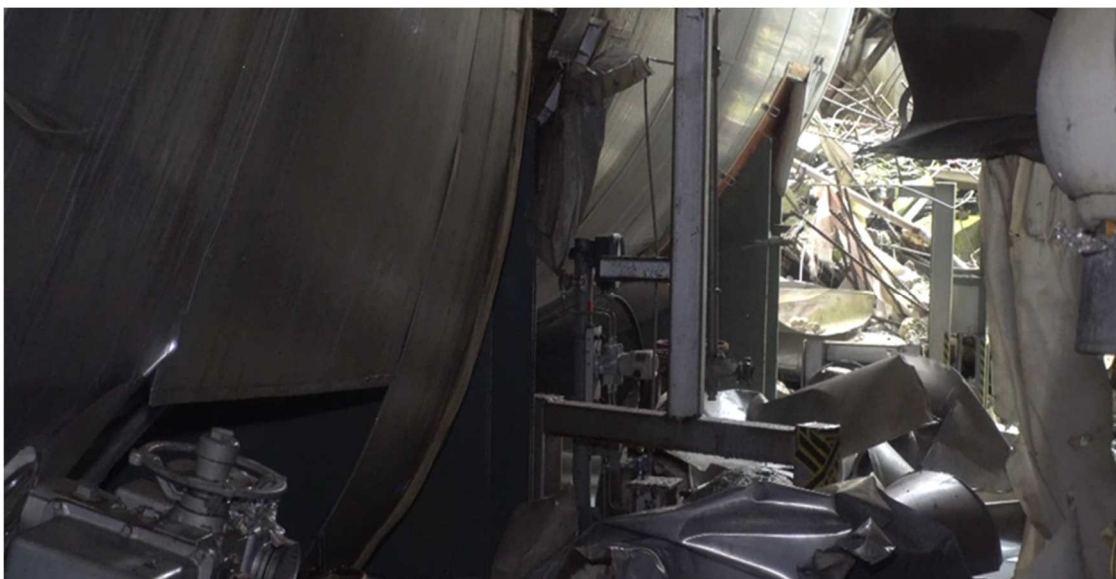
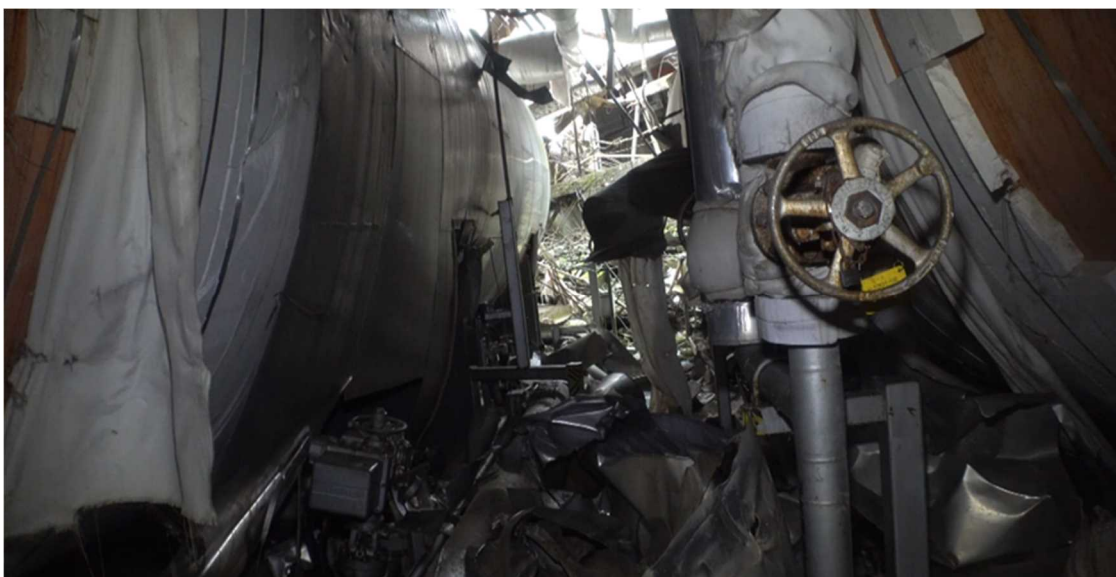
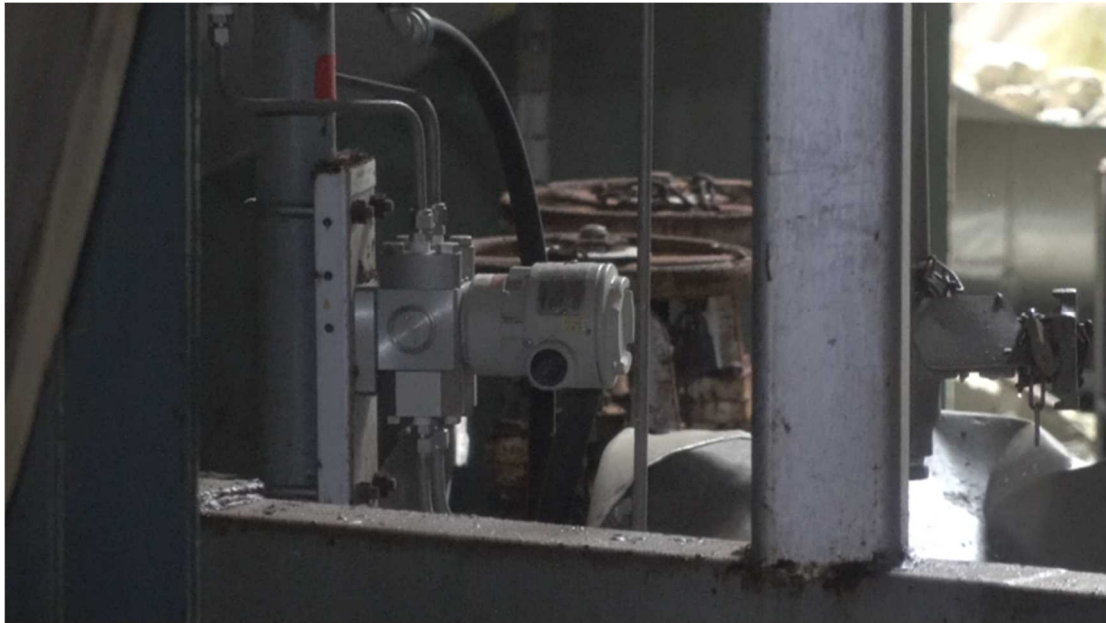
床面にはダクトや資材類が散乱していた。計器類には目立った損傷等は見られなかった。北側には天井から落下したと思われる鉄筋やコンクリートがれきが多く存在していた。（図 49～51）

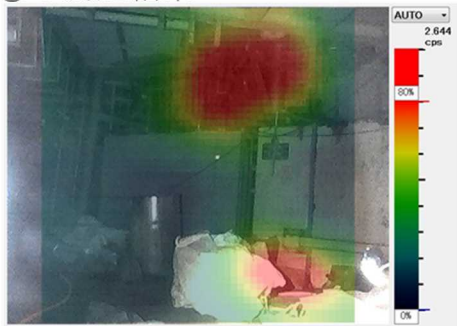
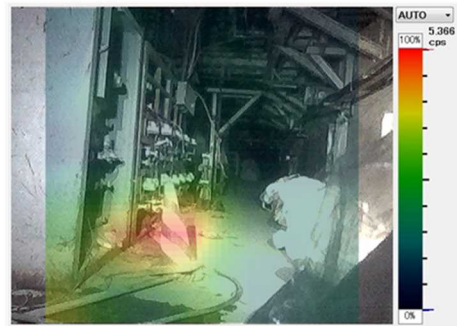
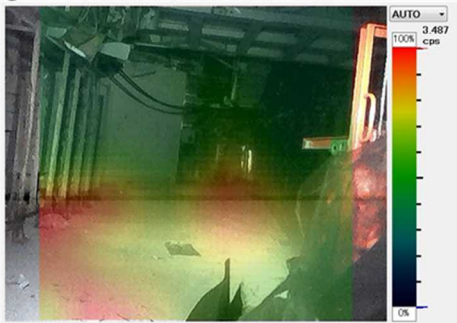
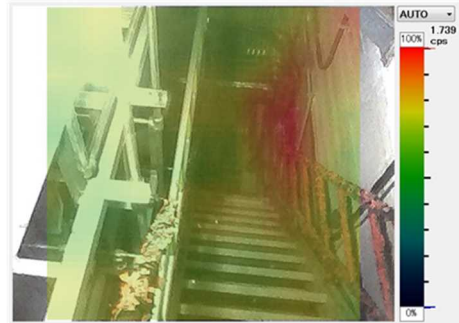
図 3 ガンマカメラによる測定結果（3号機原子炉建屋1階）

図 2 に示す A～C の 3 カ所においてガンマカメラを用いて、線量測定を実施した。測定結果を図 3 に示す。①の測定結果は原子炉格納容器北西部を測定したものである。計装ラック周辺が東京電力により既に遮蔽体が設置されており、線量率が低下されていることが分かる。一方、遮蔽体の上部の配管周辺は赤く写っており、高線量の部位が存在することが確認できた。

④の測定結果では、画像右側の線量が高い。画像の右側には主蒸気隔離弁 (MSIV) 室があり、当該区画では原子炉格納容器から汚染水が漏洩していることが確認されている。④の測定結果は、壁表面に高い汚染があるのではなく、MSIV 室からの散乱線の寄与が高いと推定される。また、画像から MSIV 室のブローアウトパネルは事故時には作動しなかったことが確認できる。

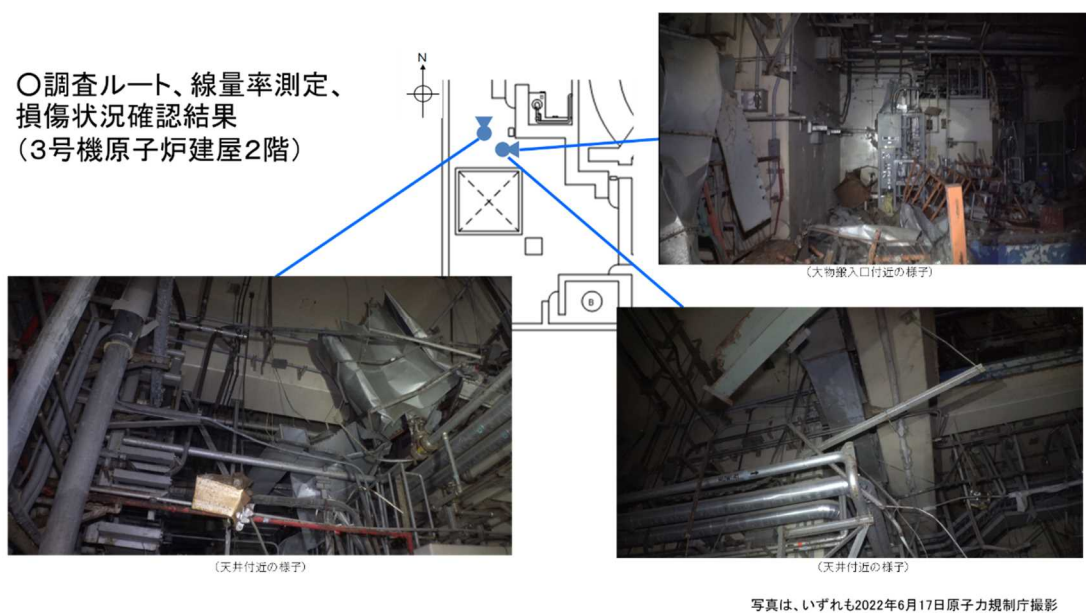
図 6 3号機原子炉建屋2階大物搬入口近傍の様子

後日、上記の調査に引き続き、がれきが散乱する西側通路南方の調査を実施した。調査ルート及び空間線量の測定結果を図5に示す。大物搬入口近傍まで調査を進めたが、図6に示すように、大物搬入口の南東側のフロアにはがれきや構造物が落下しており足場が悪く、侵入することはできなかった。西側通路と同様に、ハッチ付近の配管等についてはさほど損傷がなく、ダクト等の落下が確認された。

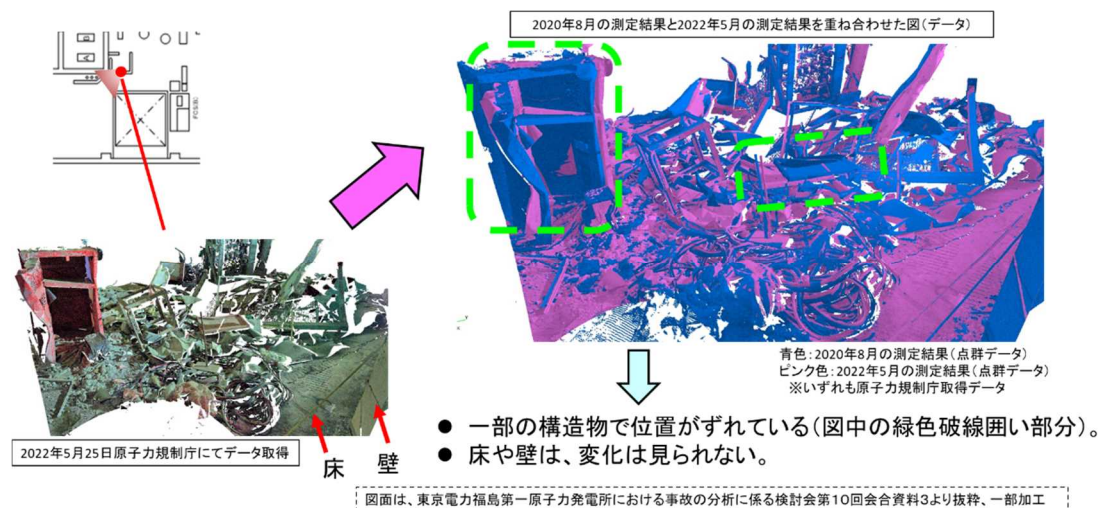
図8 4号機原子炉建屋3階の状況（南西側ハッチ付近）  
（2020年と2022年とのデータの重ね合わせによる比較）

図7に示すように、梁の塗装の剥がれ部分がほぼ同様であること、壁面の状況がほぼ同様であることなどから、当該箇所は写真で見る限り大きな変化は見られなかった。

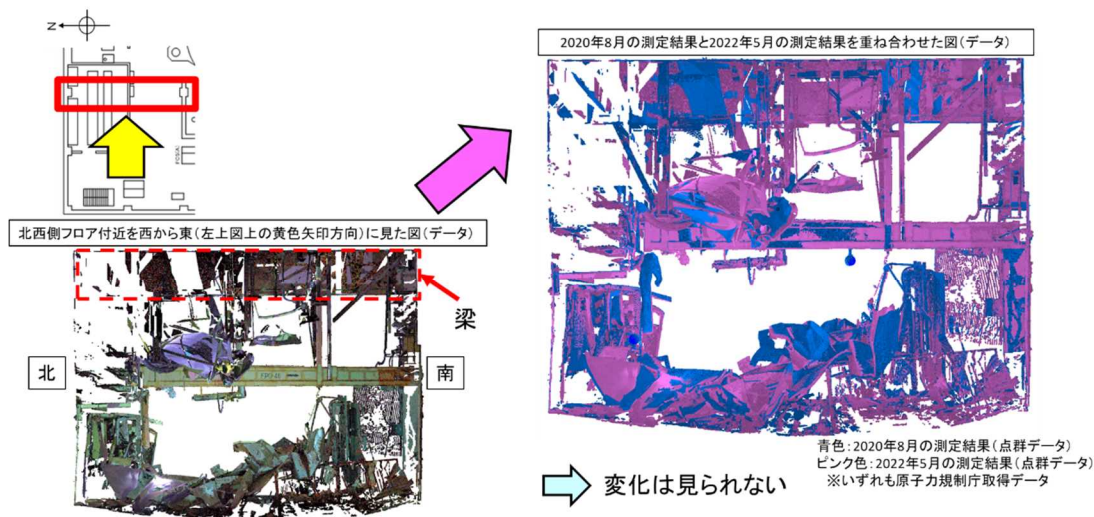
図10 4号機原子炉建屋3階の状況（北西側フロア）  
（2020年と2022年とのデータの重ね合わせによる比較）

2020年8月と2022年5月に取得した点群データの比較を図10に示す。

天井付近の梁、垂れ下がった構造物等の位置の変化の有無等を確認した結果、いずれも位置の変化等は見られなかった。

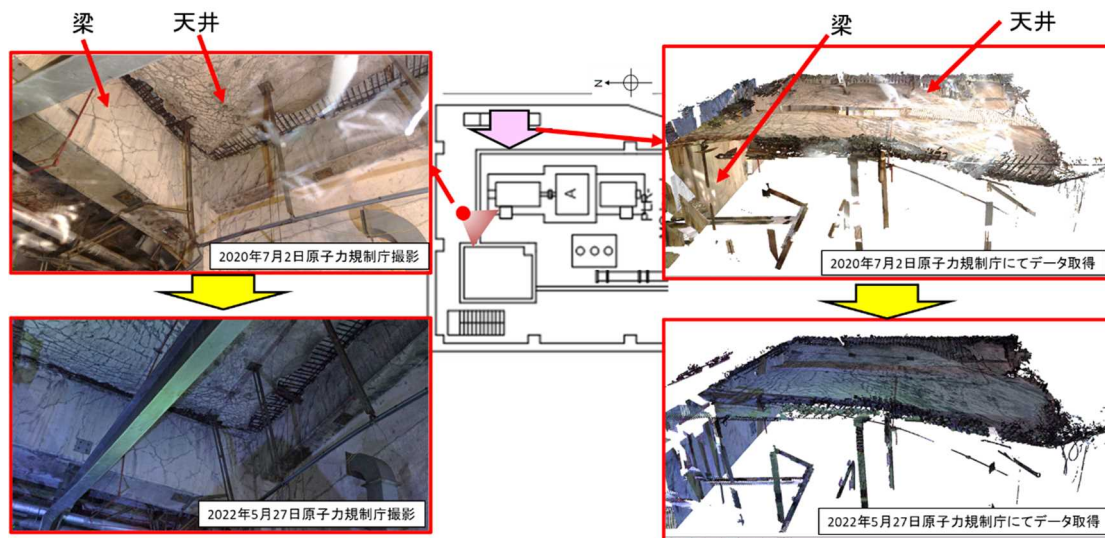
図11 4号機原子炉建屋4階の状況（北西側天井付近）  
（2020年と2022年との比較）

2020年7月と2022年5月に取得した北西側フロアの天井付近の画像及び天井の点群データの比較を図11に示す。

天井付近の画像（図11の左側）及び点群データ（図11の右側）ともに明確な違いは確認されなかった。

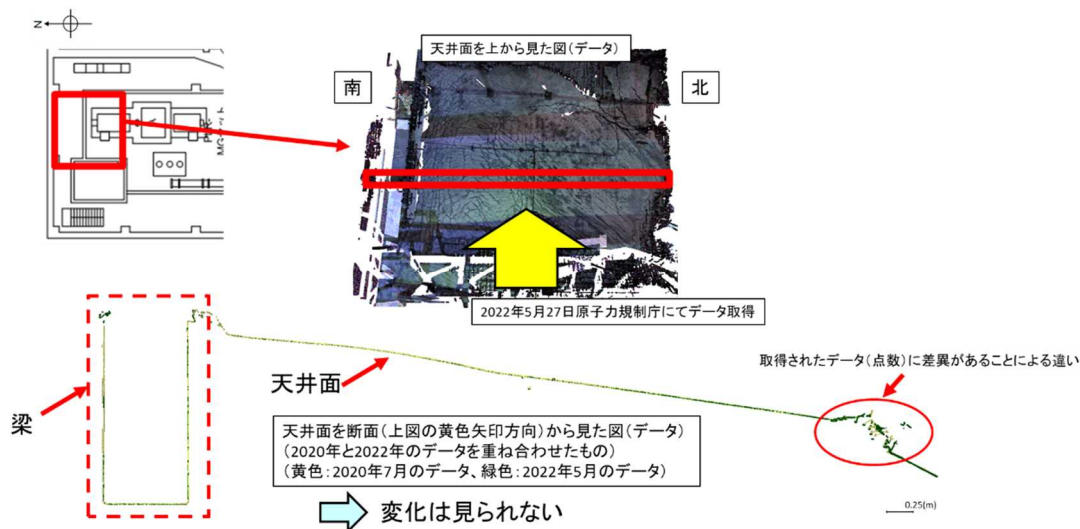
図12 4号機原子炉建屋4階の状況(北西側天井付近)  
(2020年と2022年とのデータの重ね合わせによる比較)

2020年7月と2022年5月に取得した北西側フロアの梁及び天井の点群データの比較を図12に示す。

図12の下部の図に示すように、梁及び天井ともに2020年7月の点群データと2022年5月の点群データが重なっており、この期間では変化がなかったことが確認された。

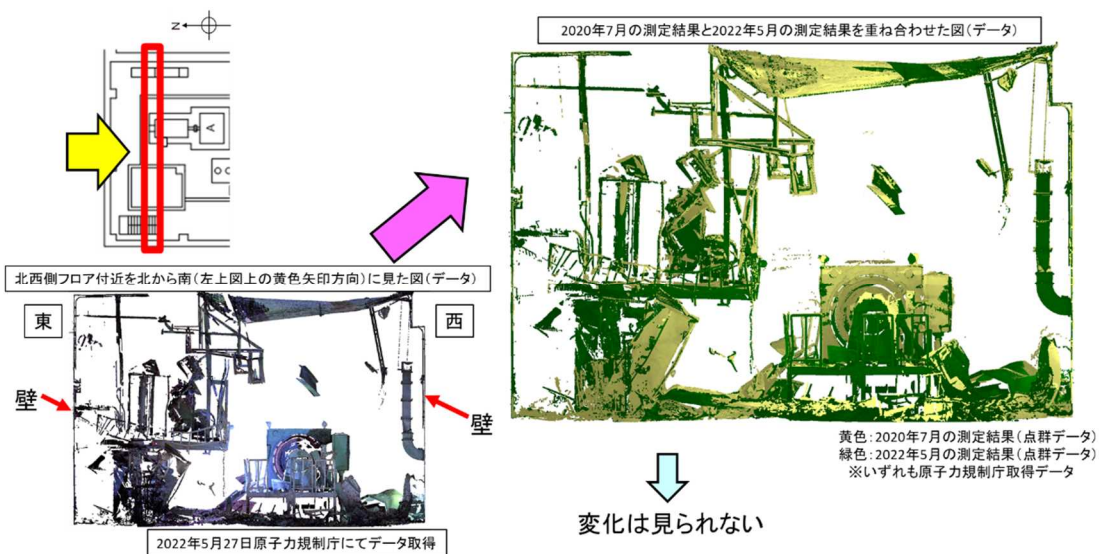
図13 4号機原子炉建屋4階の状況(北西側フロア)  
(2020年と2022年とのデータの重ね合わせによる比較)

2020年7月と2022年5月に取得した北西側フロアの点群データの比較を図13に示す。

図13に示すように、壁やフロア内の構造物について2020年7月の点群データと2022年5月の点群データが重なっており、この期間では変化がなかったことが確認された。

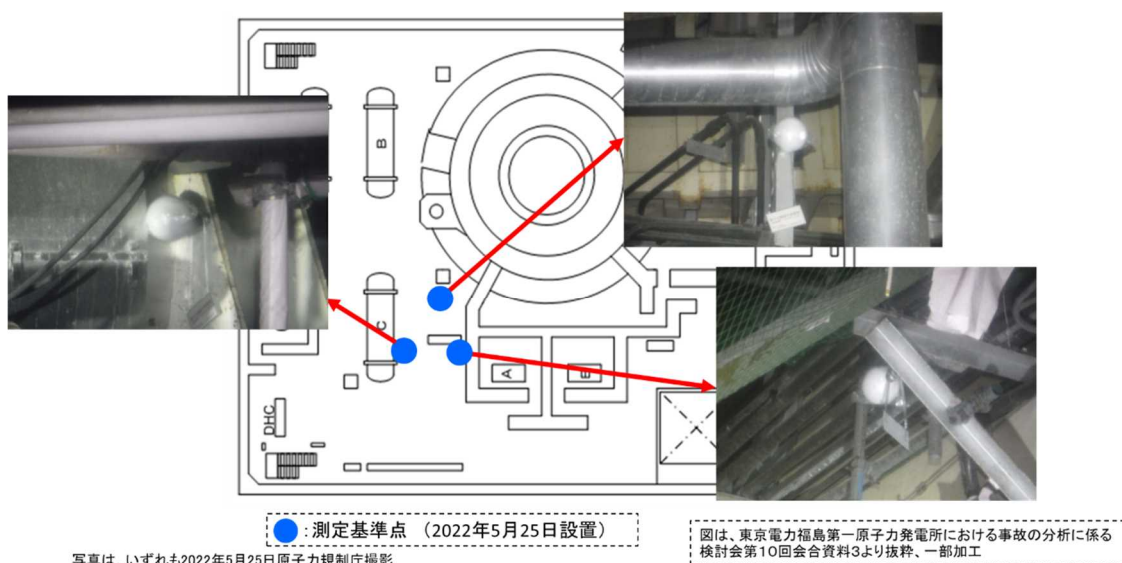
図14 4号機原子炉建屋2階のターゲット球の設置位置及び状況

定点測定については、4号機原子炉建屋2階の天井付近の梁の損傷が確認されている南西側の天井付近でも実施する予定であり、図14に示すようにターゲット球を設置している。

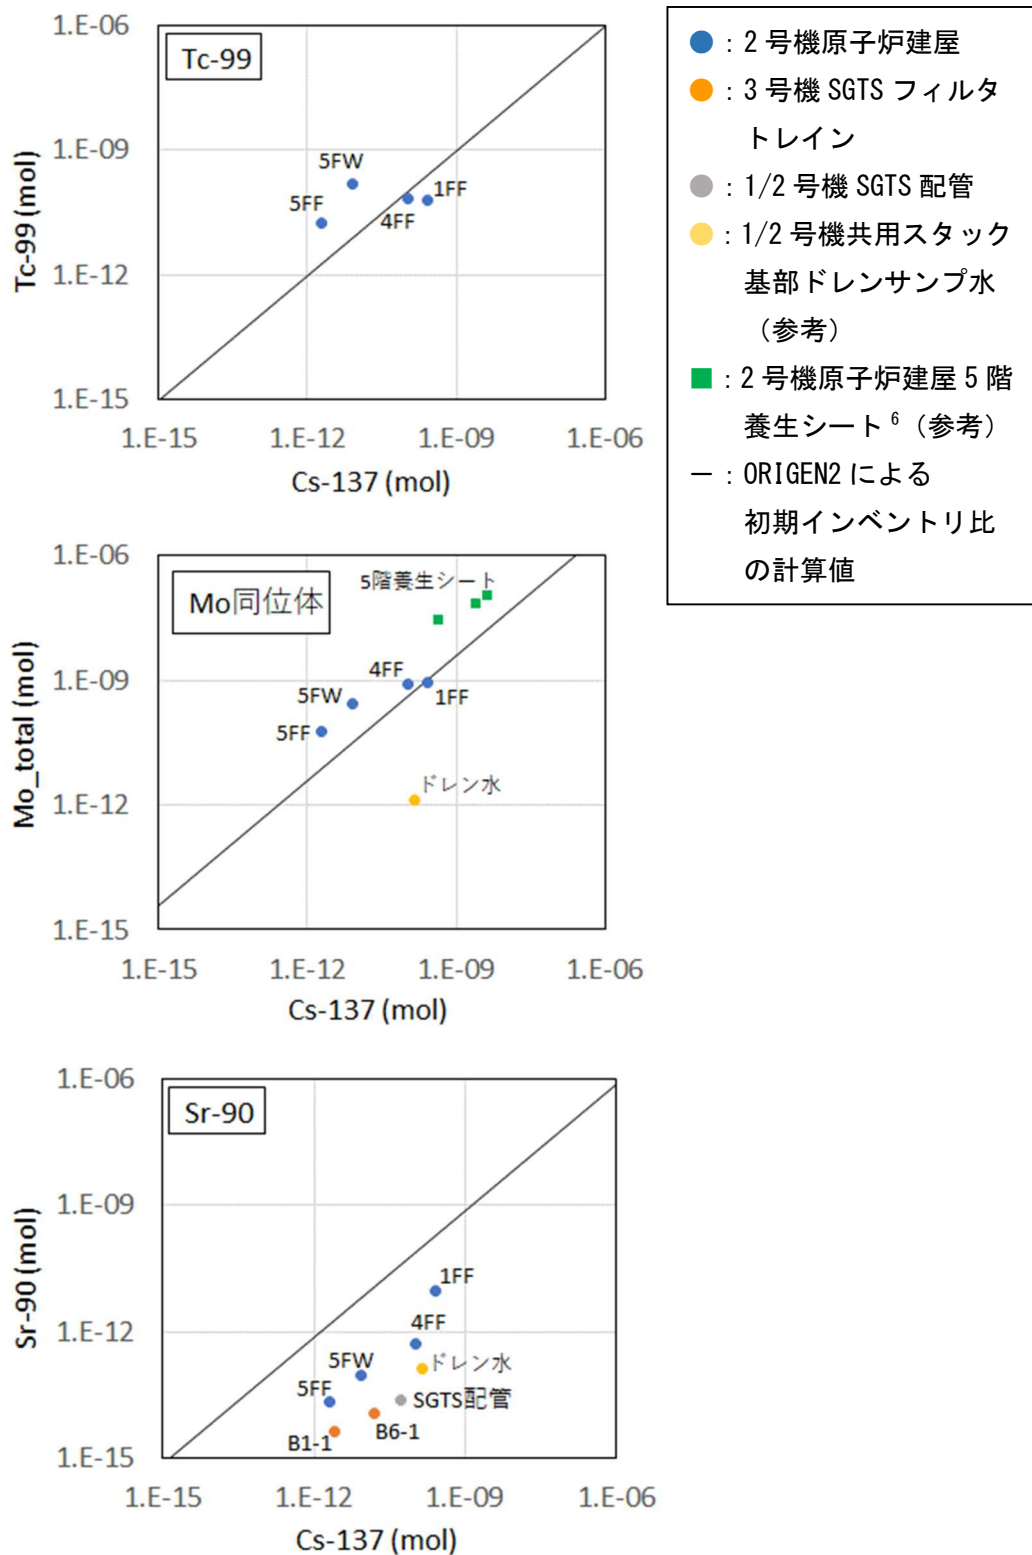
図8 酸溶解後スミヤ試料の核種分析結果 (1/2)  
(半減期を考慮して推定した事故当時の値)

2号機の分析結果におけるもう一つの特徴は、Cs-137に対するTc-99及びMo同位体のモル比が、原子炉建屋5階(5FF及び5FW)において4階(4FF)及び1階(1FF)よりも高いことである(図8において、直線からの上下方向のずれで示される)。2号機原子炉建屋5階におけるMo同位体とCs-137のモル比は、東京電力HDが実施した同5階養生シートの分析結果<sup>6</sup>と同程度であった。この傾向は、アルファ線放出核種(U同位体、Pu同位体及びAm-241)でも見られている(図9)。2号機原子炉建屋のスミヤ試料については、いずれのアルファ線放出核種も初期インベントリに対する放出割合は非常に小さいものの、Tc-99及びMo同位体と同様に、Cs-137とのモル比が下層階に比べて5階において高いこと、U同位体とCs-137の相関については東京電力HDの分析結果<sup>6</sup>と概ね整合することが示された。また、Uの存在形態として、5階壁面スミヤ試料のSEM分析において、粒径 $1\mu m$ 程度のU含有微小粒子が観察されている(図10)。このような5階と下層階の差異は、核種の化学形態や物理形態、各階への放出が生じた時間帯や経路が影響していると推定できるが、今後、2階及び3階から採取したスミヤ試料の分析を行い、さらに検討を進める予定である。

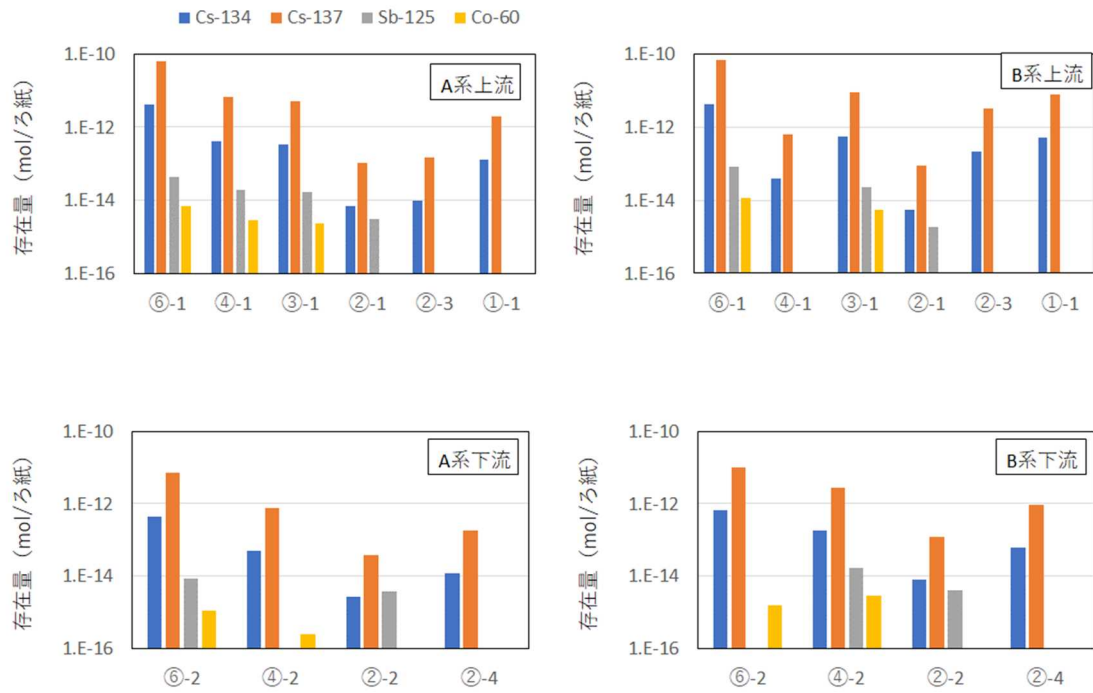
図 11 3号機 SGTS フィルタトレイン内スミヤ試料の Ge 分析結果  
(半減期を考慮して推定した事故当時の値)

3号機SGTSフィルタトレインのフィルタ表面スミヤ試料に関するガンマ線分析結果を、上流側(原子炉建屋側)面及び下流側(スタック側)面に分けて図11に示す。表面の平滑度がフィルタによって異なるため、スミヤによる拭き取り効率にばらつきがあると予想されるが、上流側面におけるCs-134及びCs-137の結果を見
