4号機原子炉建屋における火災

原子力規制庁原子力規制部

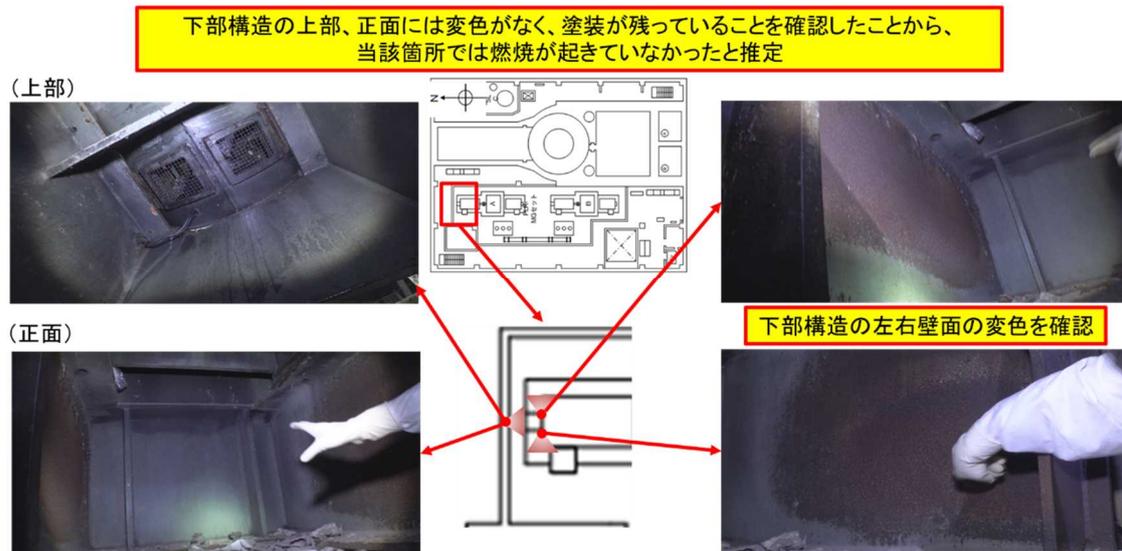
図9 MG セットの北側の下部構造（内側）の状況

また、下部構造の内側のうち、上部と正面には燃焼によると思われる変色がなく、塗装が残っていることを確認した。（図9の左上及び左下の画像）

これらのことから、MG セットの下部構造の内部では、熱の影響は外側から受けているが燃焼は起きていなかったと考えられる。

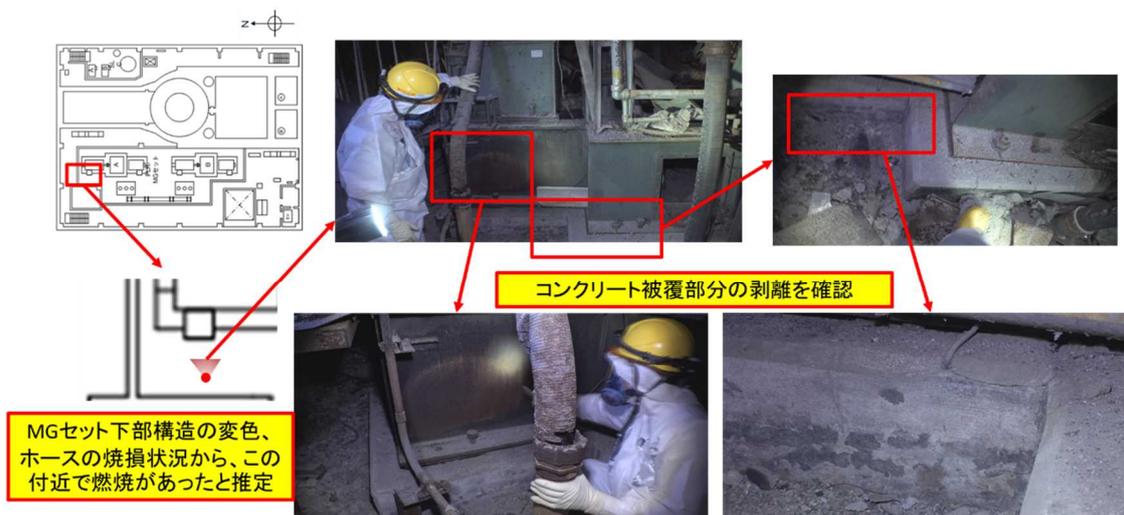
図11 MGセットの西側（下部構造及びコンクリート基礎）の状況

MGセットの下部構造の西側には、楕円状に変色していることを確認した（図11の左上及び左下の画像）。

このようなホースの焼損、損傷状況から、この付近で一番激しい燃焼があったと考えられる。

MGセットの北西側のコンクリートの基礎部分は、コンクリートの被覆部分が熱の影響により剥離していることを確認した（図11の右上及び右下の画像）。また、この近辺の床面には炭化物及び燃え残りがあることを確認したが、4.（2）③に示したようなMGセットの北東側に燃え残っていた養生材等のように原形をとどめている物は確認できなかった。これらのことから、この付近の養生材等は激しく燃焼してほぼ燃え尽きてしまったものと考えられる。

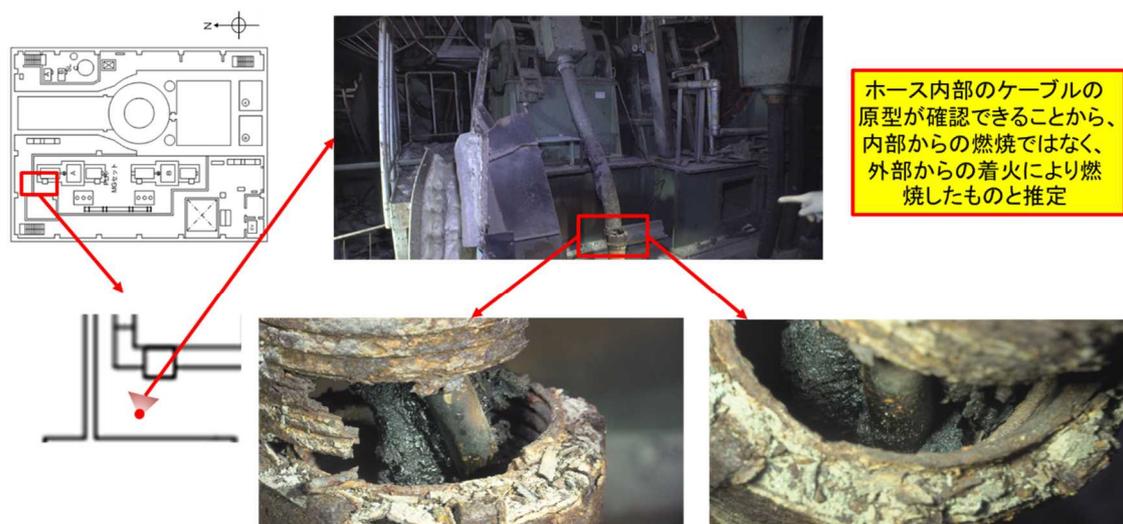
図 1 2 MG セットの西側（ホース内部）の状況

MGセットの北西側の最も損傷が大きかったホースの内部を確認した結果、ケーブル

が溶融していることを確認した（図12の左下及び右下の画像）が、ケーブルの一部は原形をとどめていることを確認した（図12の左下の画像）ことから、この部分は、内部から燃焼したのではなく外部からの熱により燃焼したものと考えられる。

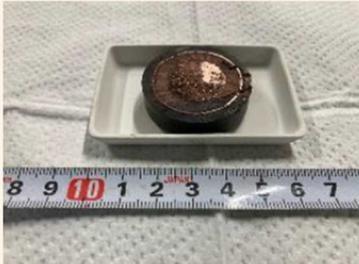
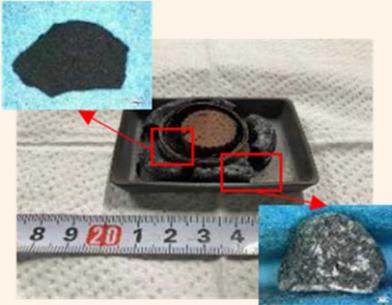
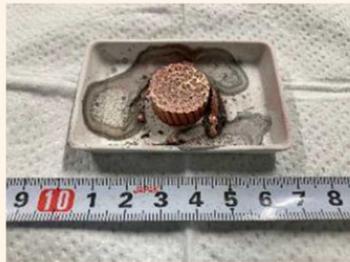
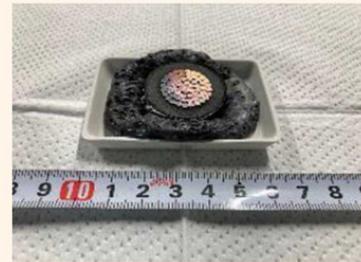
○CVケーブル

試験前

試験後

(1000°C水素ガス環境下) (1000°C水蒸気環境下) (200°C水蒸気環境下)

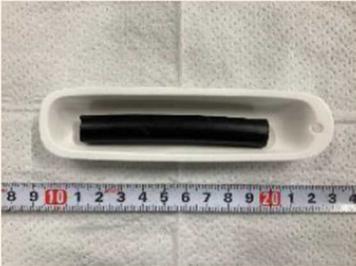
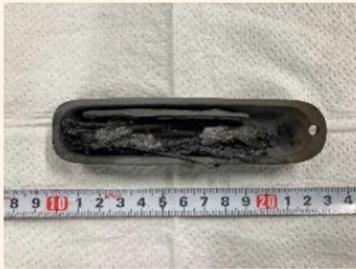
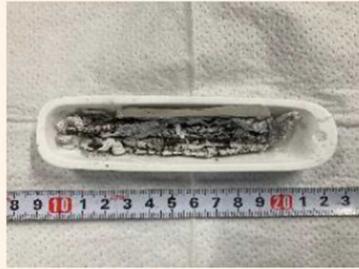
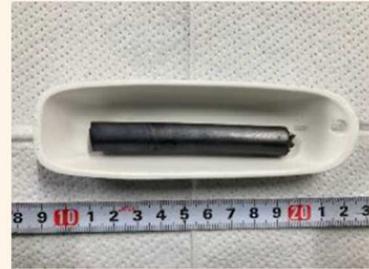
○PNケーブル

試験前

試験後
(1000°C水素ガス環境下)

試験後
(1000°C水蒸気環境下)

試験後
(200°C水蒸気環境下)

試料	環境	PNケーブル						
		水素ガス			水蒸気			水蒸気
温度	°C	RT~400	400~500	500~1000	RT~400	400~500	500~1000	200
ガス発生量	L	2.6	0.7	7.4	2.5	0.3	15.2	2.3
	(合計)	10.7			18.0			2.3
ケーブル長さ	mm	80			80.0			80.0
試験前試料重量	g	17.12			17.47			17.30
試験後試料重量	g	9.71			7.94			16.77
減量	g	7.41			9.53			0.53
減量	%	43.3			54.6			3.1

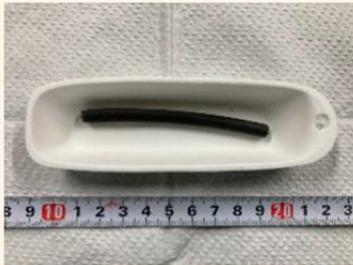
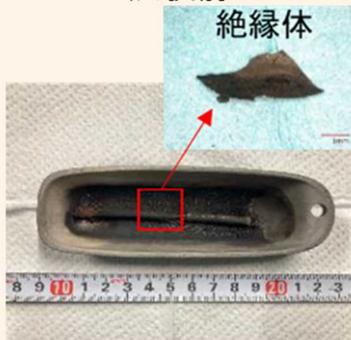
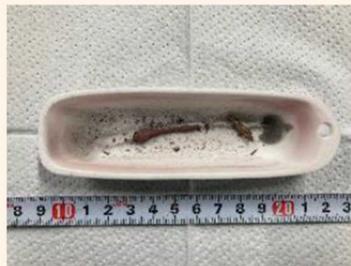
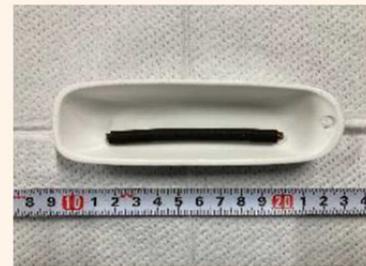
○同軸ケーブル

試験前

試験後
(1000°C水素ガス環境下)

試験後
(1000°C水蒸気環境下)

試験後
(200°C水蒸気環境下)

試料		同軸ケーブル							
		水素ガス			水蒸気			水蒸気	
環境	°C	RT~400	400~540	540~1000	RT~400	400~540	540~1000	200	
ガス発生量	L	1.1	0.2	2.3	2.3	0.2	0.9	2.8	
	(合計)	L	3.6			3.4			2.8
ケーブル長さ	mm	80.0			80.0			80.0	
試験前試料重量	g	4.33			4.30			4.35	
試験後試料重量	g	2.28			2.18			4.31	
減量	g	2.05			2.12			0.04	
減量	%	47.3			49.3			0.9

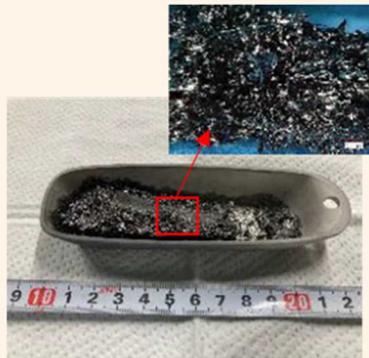
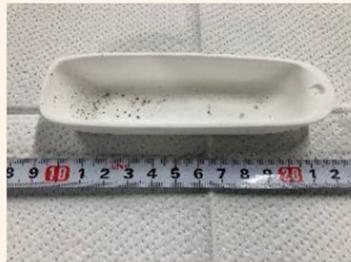
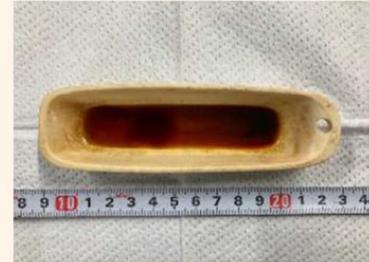
試料	環境	ウレタン保温材						
		水素ガス			水蒸気		水蒸気	
温度	°C	RT~230	230~370	370~1000	RT~230	230~370	370~1000	200
ガス発生量	L	0.7	0.2	4.2	2.3	0.2	2.9	3.5
	(合計)	L	5.1			5.4		3.5
試験前試料重量	g	2.40			2.56		2.55	
試験後試料重量	g	0.43			0.00		1.61	
減量	g	1.97			2.56		0.94	
減量	%	82.1			100.0		36.9

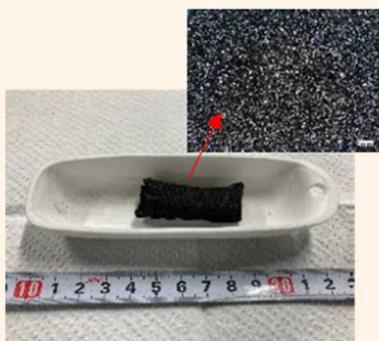
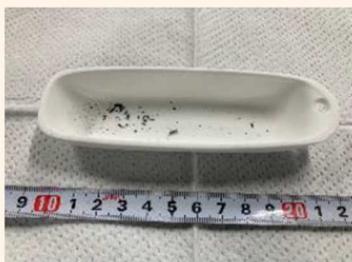
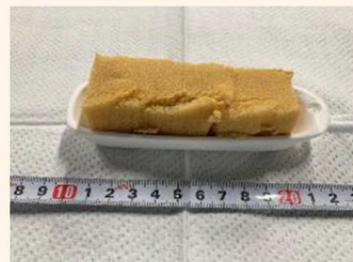
試料	環境	ポリイミド保温材						
		水素ガス			水蒸気			水素ガス
温度	°C	RT~520	520~700	700~1000	RT~520	520~700	700~1000	200
ガス発生量	L	0.7	0.4	2.0	2.3	0.2	1.9	<0.1
	(合計)		3.1			4.4		<0.1
試験前試料重量	g		0.65			0.70		0.66
試験後試料重量	g		0.23			0.01		0.64
減量	g		0.42			0.69		0.02
減量	%		64.6			98.6		3.0

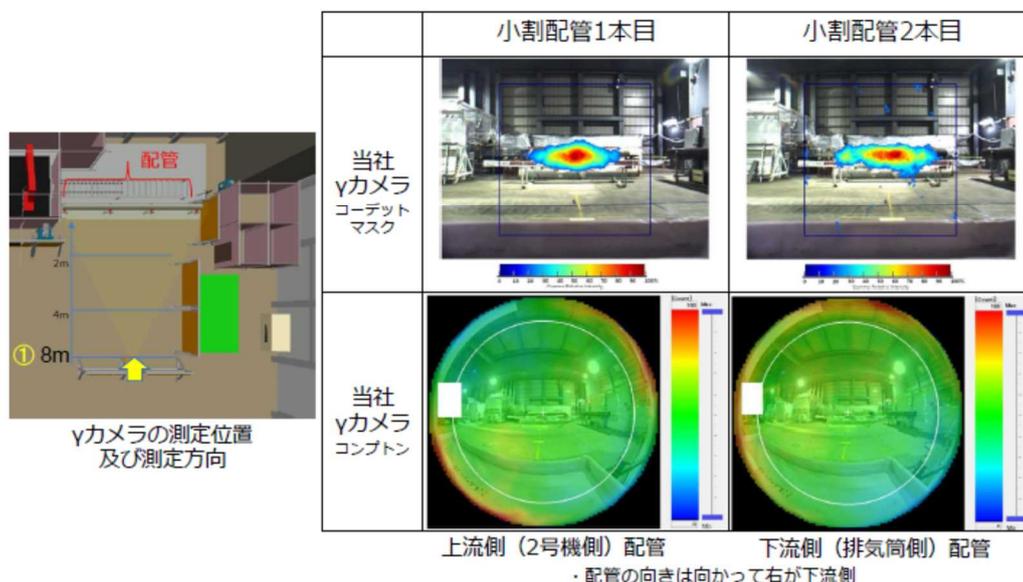
図1 γ カメラ測定結果（8m位置）（東京電力 γ カメラの例）

- 当社 γ カメラ（コーデットマスク）の測定結果より、線量が高い線源は配管中央にあると推測する。
- 当社 γ カメラ（コンプトン）は空間線量当量率が0.5mSv/hと高い環境では、検出部が周辺の線量の影響を受けてしまい、線源の位置にイメージングすることが出来なかった。

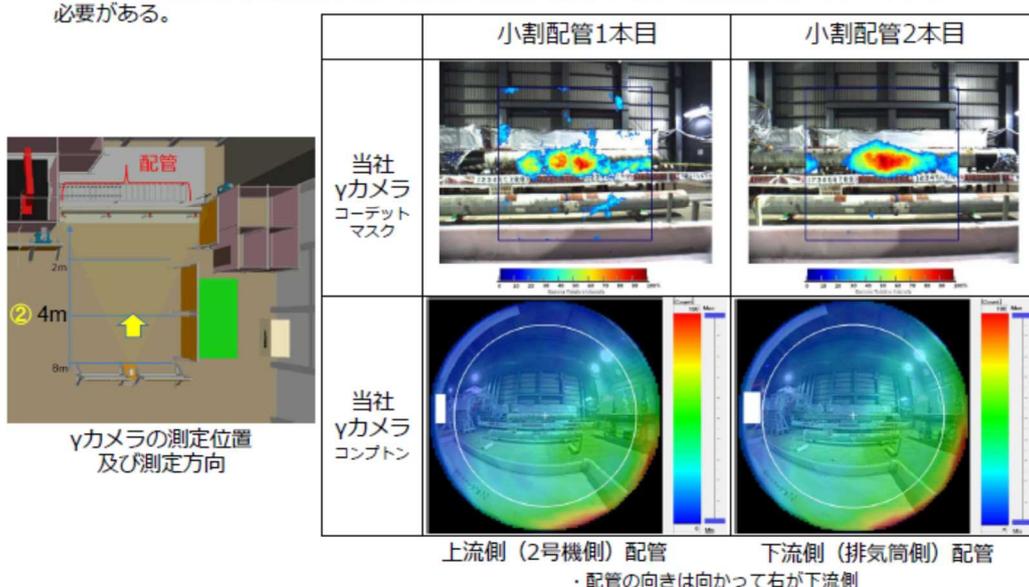
図2 γ カメラ測定結果（4m位置）（東京電力 γ カメラの例）

- 当社 γ カメラ（コーデットマスク）の測定結果より、線量が高い線源は配管下部に付着していると推測する。
- 当社 γ カメラ（コンプトン）は高線量による数え落としが起り、放射線分布が正しく表示されなかった。高線量の試料を測定するには線源から距離を離す、もしくは検出部をコリメートする必要がある。

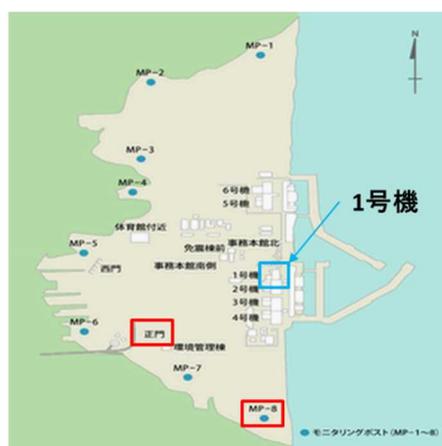
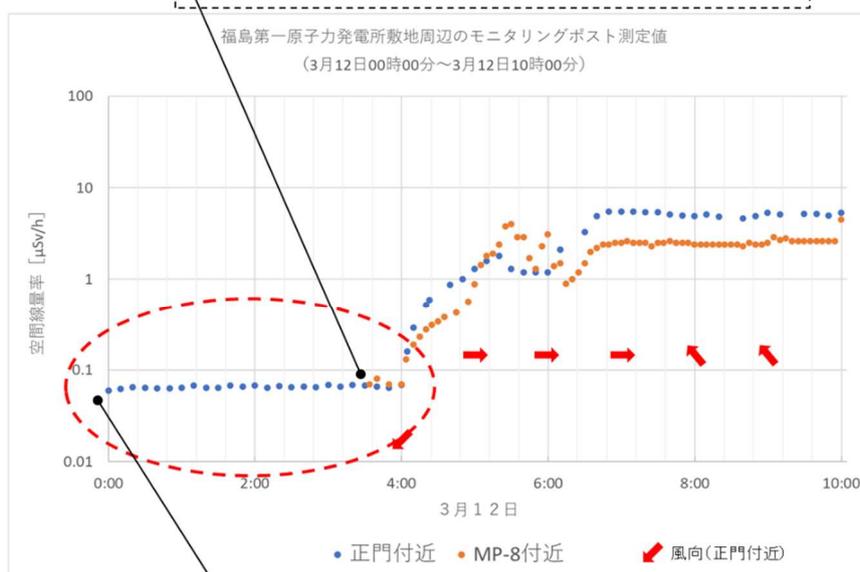
図14 2011年3月12日04時00分頃の空間線量率の上昇

これらの空間線量率の上昇の原因となる放射性物質の放出・漏えいについては、3月11日深夜から3月12日の未明(03時44分頃)にかけて、1号機原子炉建屋内で線量率の上昇が報告されており、1号機原子炉建屋内に既に放射性物質が充満していたことを示唆しているものと考えられる。(図14参照)

3/12 3:44 保安班が1号機原子炉建屋の線量測定のために同二重扉を開けたところ、白いもやもやが見えたため、すぐに扉を閉鎖。※

3/11 23:00 1号機原子炉建屋北側の二重扉前で1.2mSv/h、南側の二重扉前で0.52mSv/hを測定。※

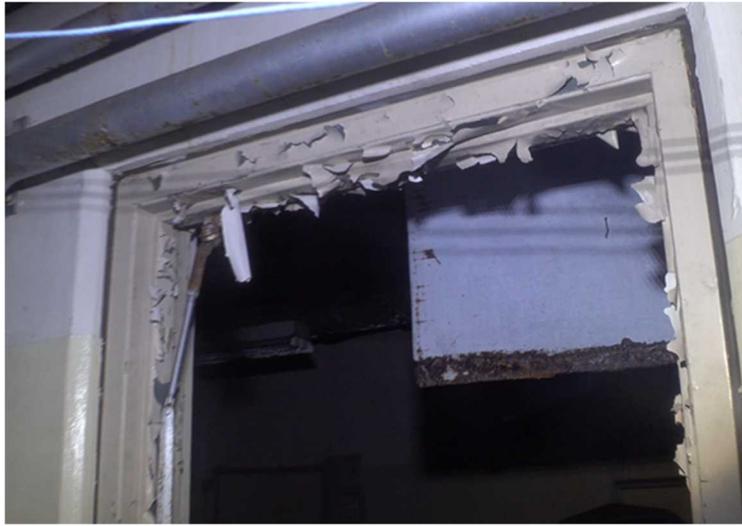
図4 1号機原子炉建屋3階東側の部屋（CRD リペア室）の入口付近の状況
（ドア枠上部）

部屋の入口について、図 4 に示すように、入口のドア枠は塗装が剥がれているものの形状は維持されていた。また、図 5 に示すように、ドアそのものは部屋の内部に落ちていた。

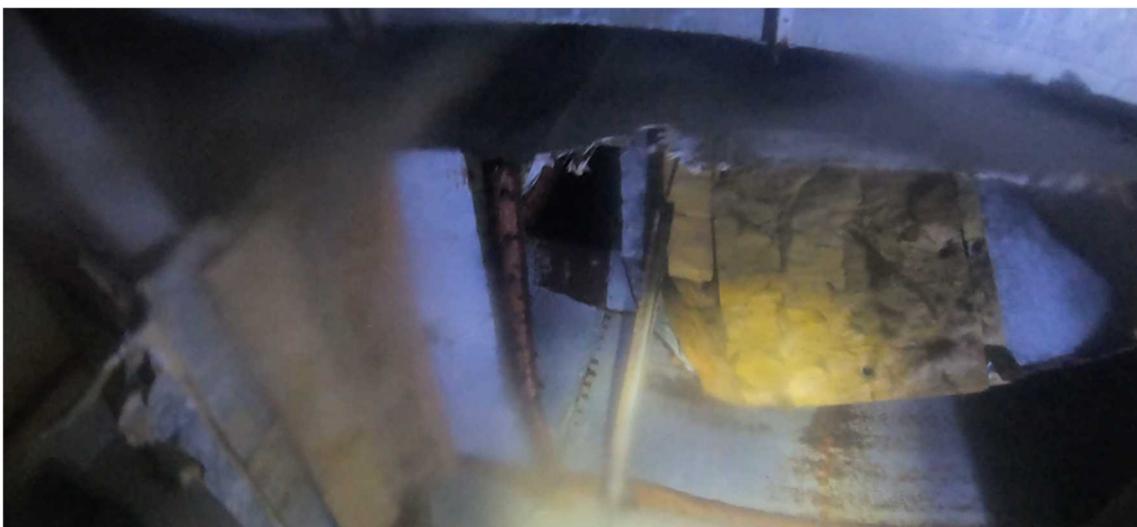
図7 1号機原子炉建屋3階東側の部屋（CRD リペア室）の状況
（めくれ上がったダクト）

部屋内部の設備について、図 6 及び図 7 に示すように、ダクトは内側から外側に膨らんでいる様子やめくれ上がっている様子が確認されたが、壁から離れている様子や床面に落下している様子は確認されなかった。また、図 8 に示すように、部屋内部の資機材は大規模な損傷や転倒は確認されなかった。

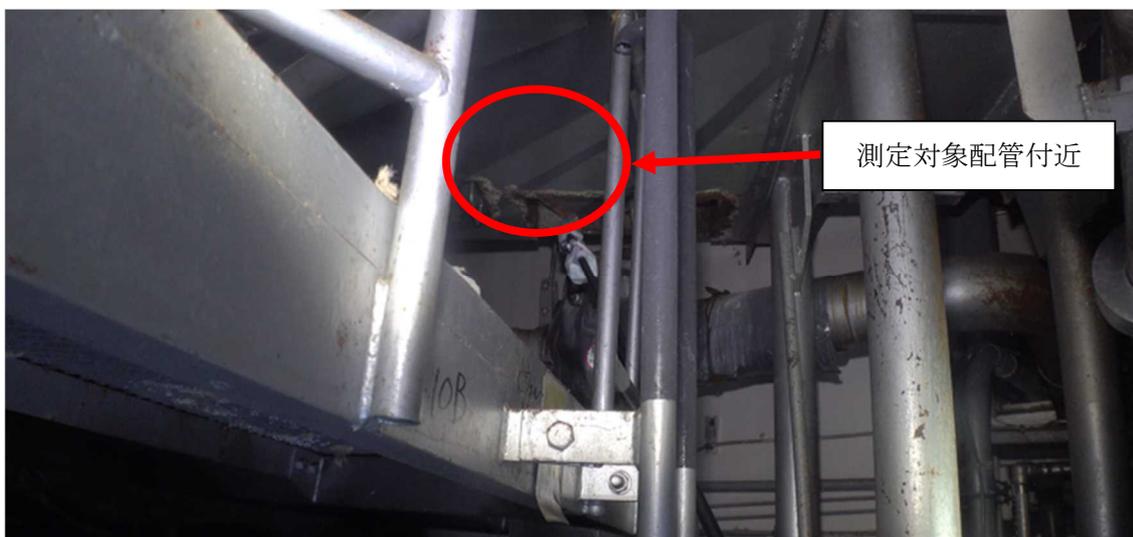
図 14 測定対象配管周辺の状況

測定対象配管は、図 14 中の配管ラックの上部に位置すると思われるが、配管そのものは目視で確認できなかったため、配管ラック付近の線量率を測定したところ、最大で約 44mSv/h であった（図 16）。測定対象配管から少し離れた箇所における線量率は約 4mSv/h であり（図 15）、測定対象配管は何らかの要因により汚染していることが確認された。

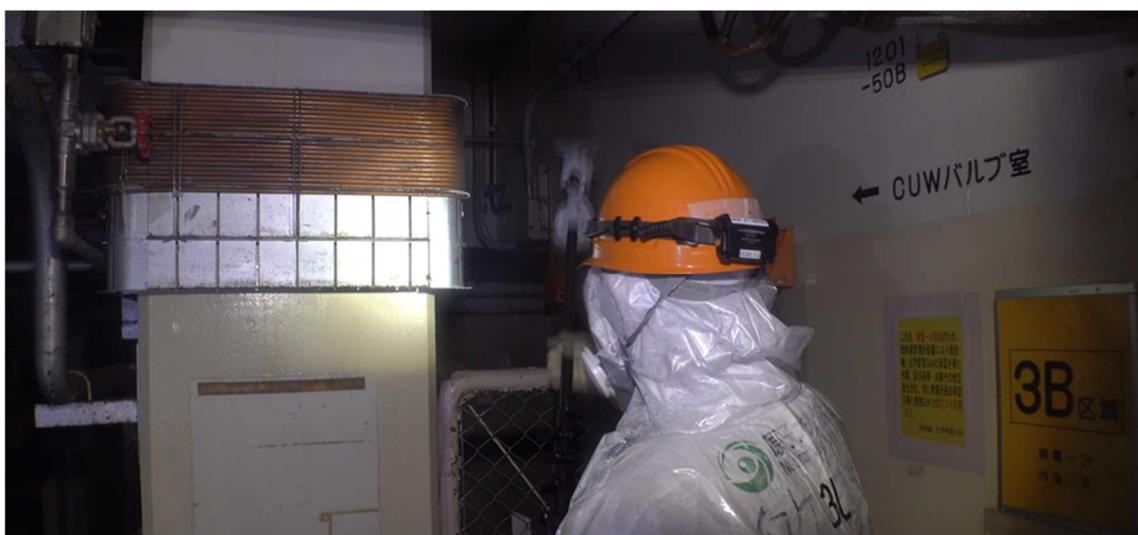
図 18 原子炉冷却材浄化系バルブ室付近

3階フロア北側に位置する原子炉冷却材浄化系(CUW)バルブ室付近(位置は図17参照)の線量率を測定したところ、部屋周辺は3mSv/h程度、部屋の入口付近は0.4mSv/h程度であった(図18~20)。

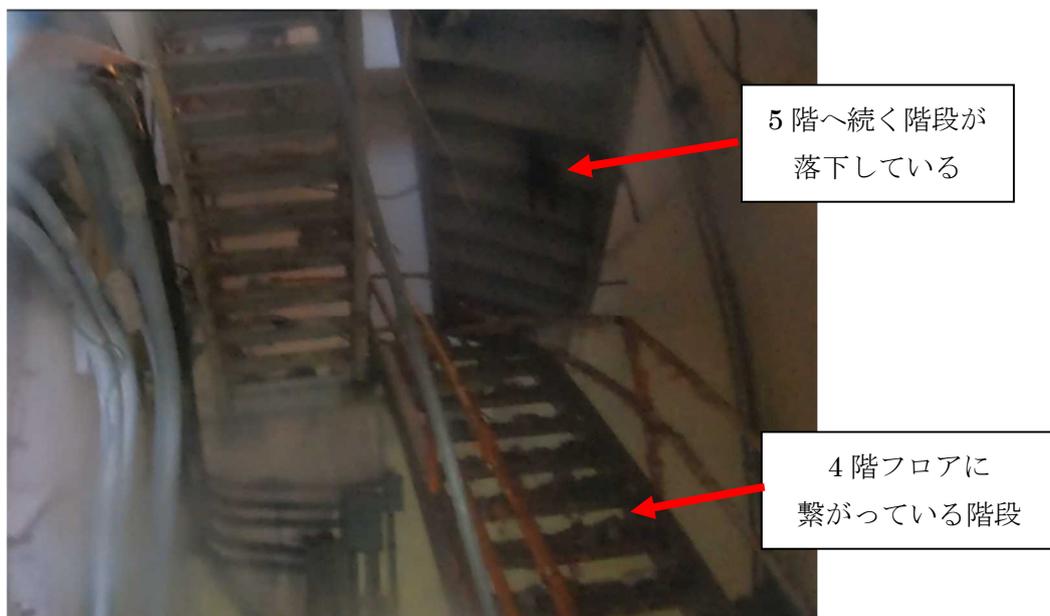
図 22 4階から5階に向かう階段の状況 (北西側)

なお、4階から5階に向かう階段は、北西側及び南東側の階段ともに階段が落下しており、5階へのアクセスは不可能な状態であった（図22）。

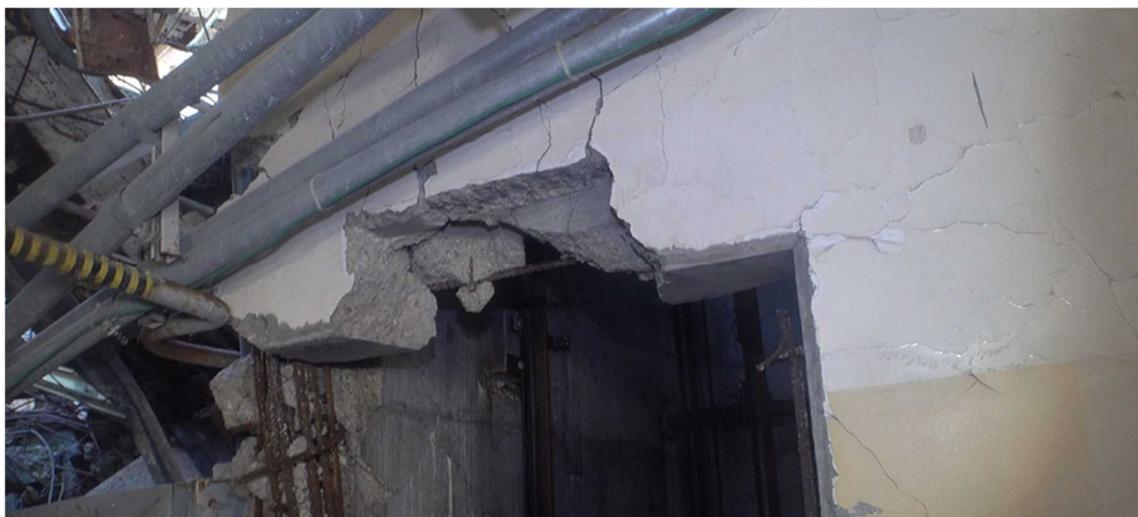
エレベータ室入口付近の線量率は約 10mSv/h であった。また、エレベータ室入口ではコンクリートが消失し鉄筋がむき出しになっている様子が確認されたが、エレベータ室内は大規模な損傷は確認されなかった。(図 24～26)

図 24 エレベータ室入口付近（1号機原子炉建屋4階）

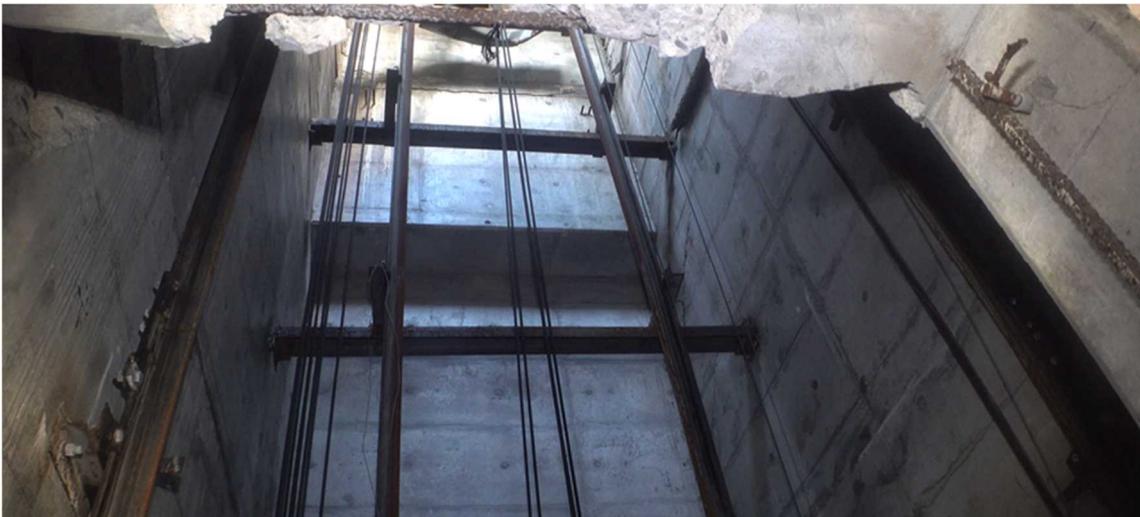
図 25 エレベータ室内（下方）（1号機原子炉建屋4階）

図 26 エレベータ室内（上方）（1号機原子炉建屋4階）

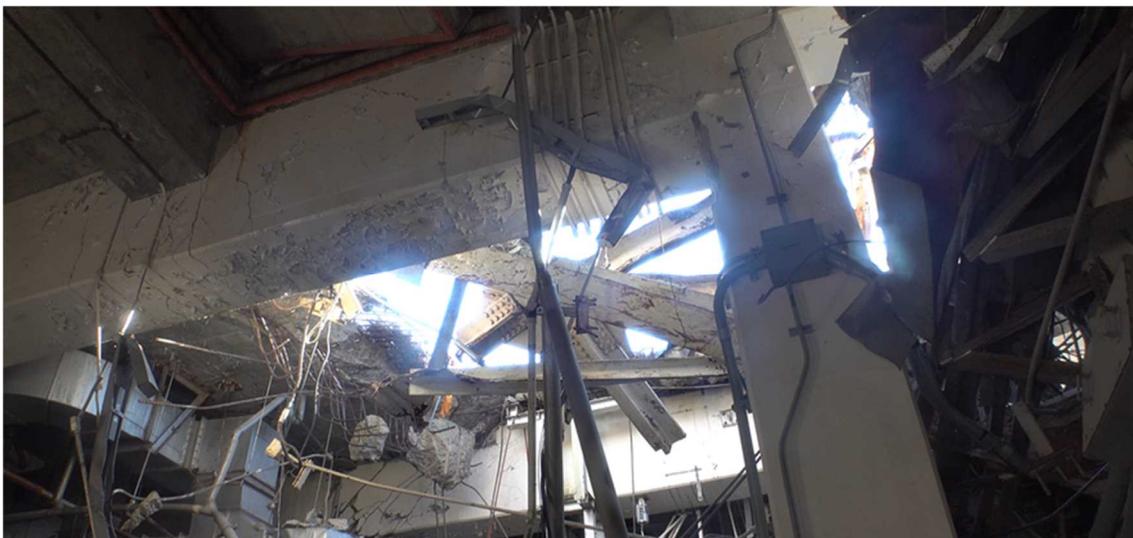
IC 付近の天井は完全に崩落しており、IC 付近には、垂れ下がった鉄筋やコンクリートがれきが多数存在していた。IC には目立った損傷や保温材の剥がれは確認されなかった。（図 28～30）

図 28 IC の北側付近の天井

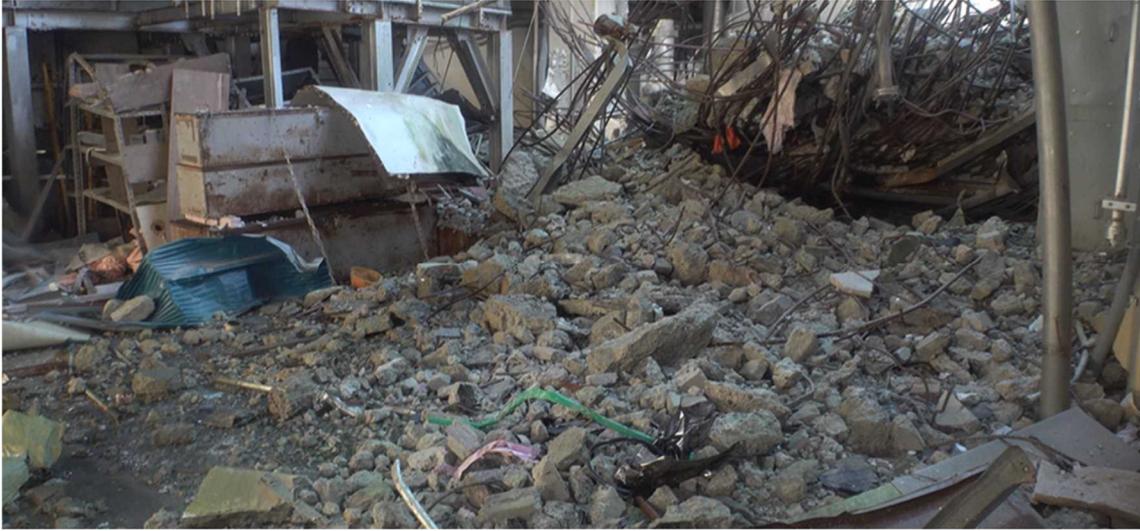
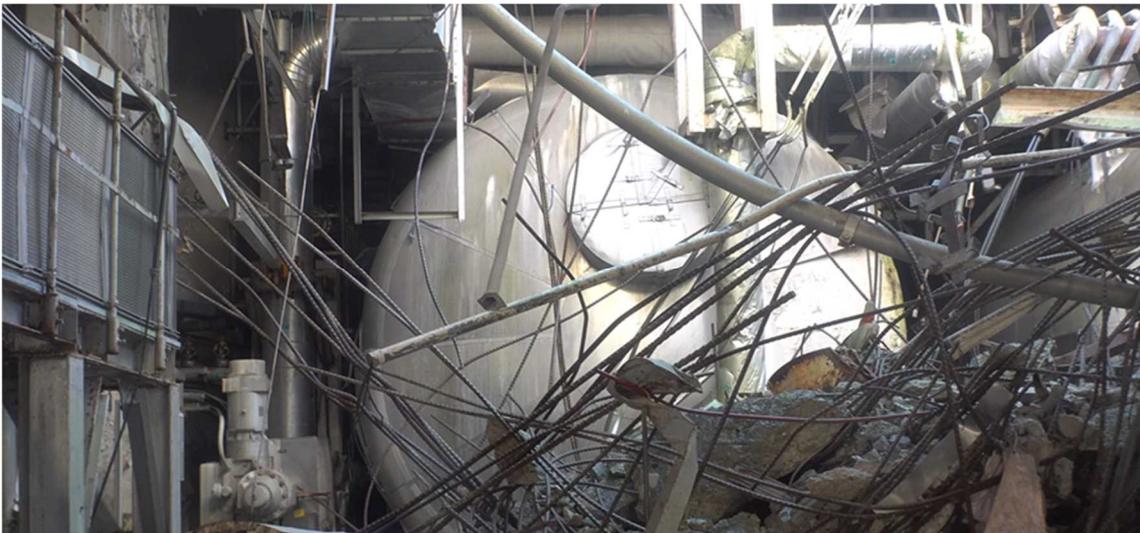
図 29 IC 北側付近のフロアの状況

図 30 IC 北側付近のフロア及び IC の状況

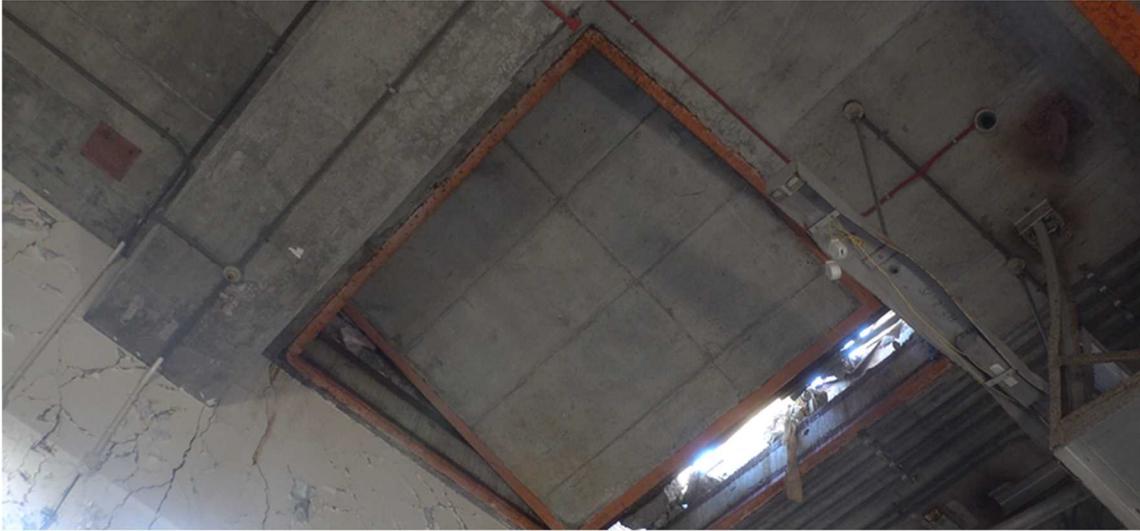
IC の北側の壁に近い天井には目立った損傷は確認されなかったが、天井のハッチが外れている様子が確認された。(図 32、33)

図 32 IC の北側の壁に近い天井

図 33 IC の北側の壁に近い天井（天井のハッチが外れている）

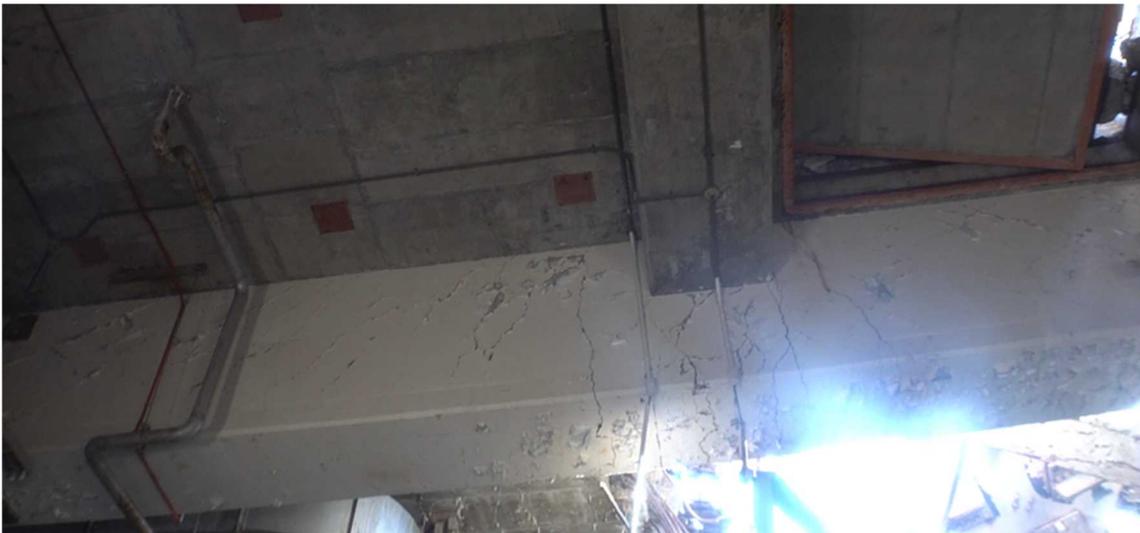
天井付近の梁には塗装の剥がれや微細なひび割れが確認されたが、曲げ破壊、

せん断破壊といった大規模な損傷は確認されなかった。(図 34)

図 34 IC の北側の壁に近い天井付近の梁

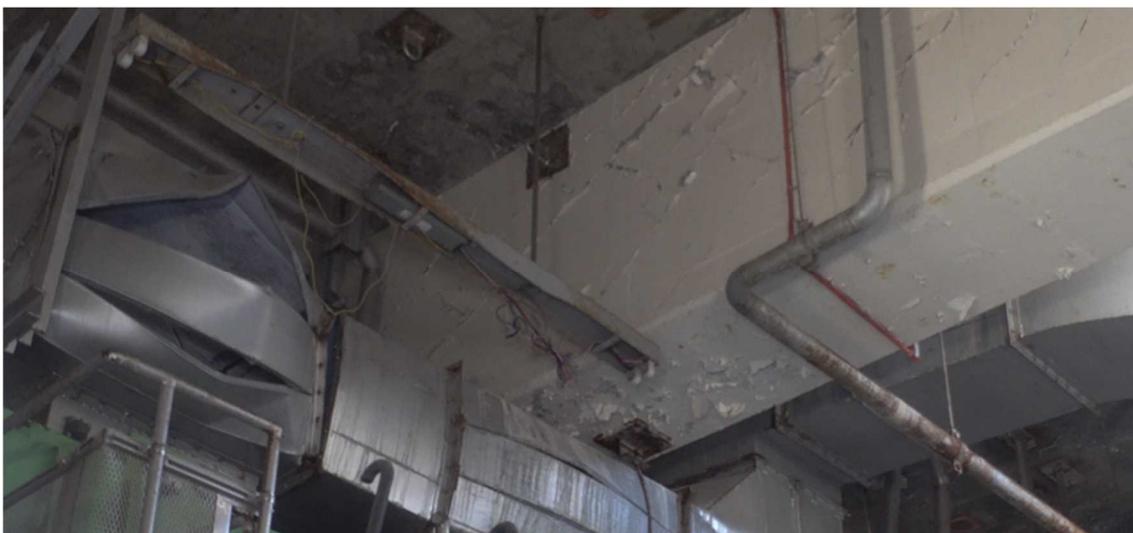
天井付近のダクトは内側から外側に膨張したような変形が確認されたが、ダクトが落下している様子は確認されなかった。（図 36、37）

図 36 天井付近のダクト及び梁

図 37 天井付近のダクト（1号機原子炉建屋4階）

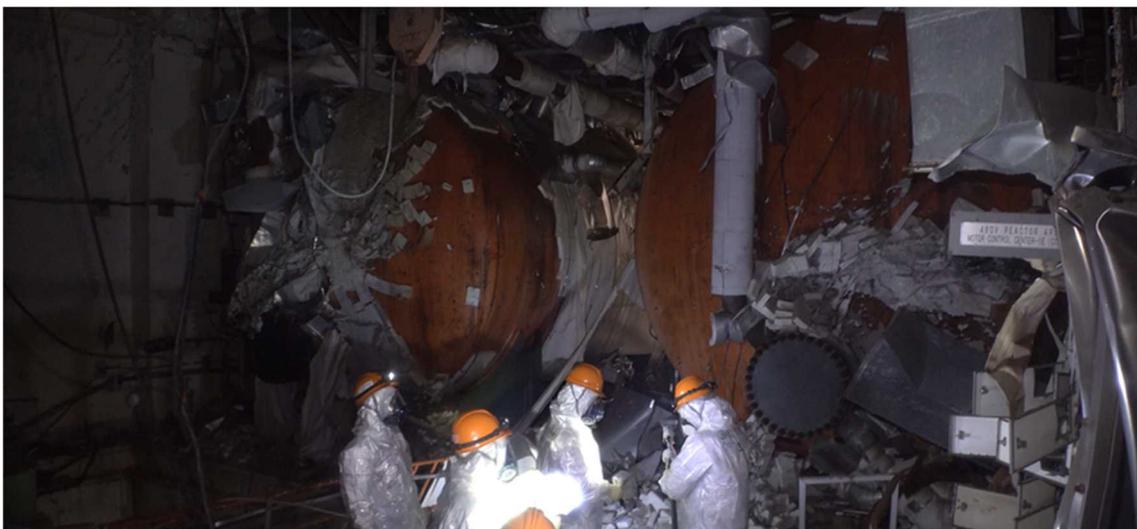
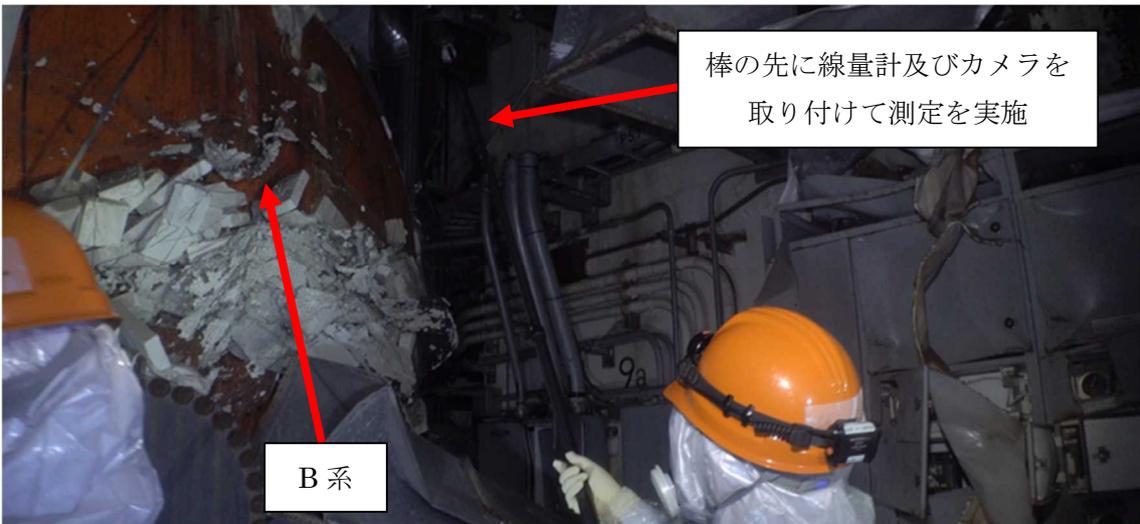
IC の南側は、保温材が剥がれており、剥がれた保温材はほぼ真下に散乱している様子が確認された。(図 40～43)

図 40 IC の南側 (左が A 系、右が B 系) (1 号機原子炉建屋 4 階)

図 41 IC の南側（左が A 系、右が B 系）（1 号機原子炉建屋 4 階）

図 42 IC (B 系) の南側及び線量率測定の様子（1 号機原子炉建屋 4 階）

図 43 IC (B系) の南側下部 (1号機原子炉建屋4階)

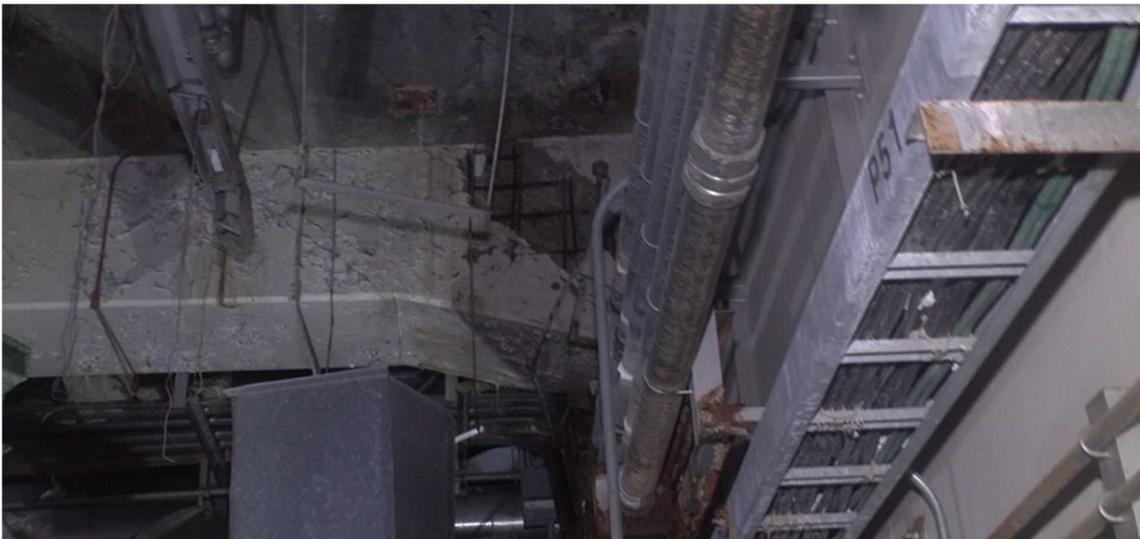
天井付近の梁は、塗装の剥がれや鉄筋がむき出しになっている様子が確認されたが、大規模な損傷は確認されなかった。(図46、47)

図 46 IC の南側付近の梁（1号機原子炉建屋4階）（IC（B系）の上部）

図 47 IC の南側付近の梁（1号機原子炉建屋 4 階）
（IC（A系とB系の間）の上部）

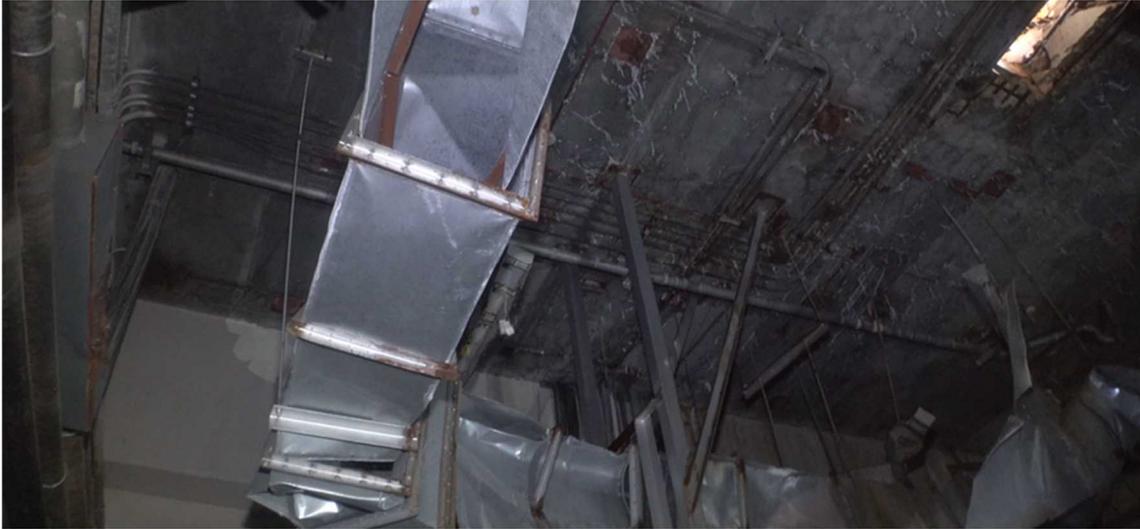
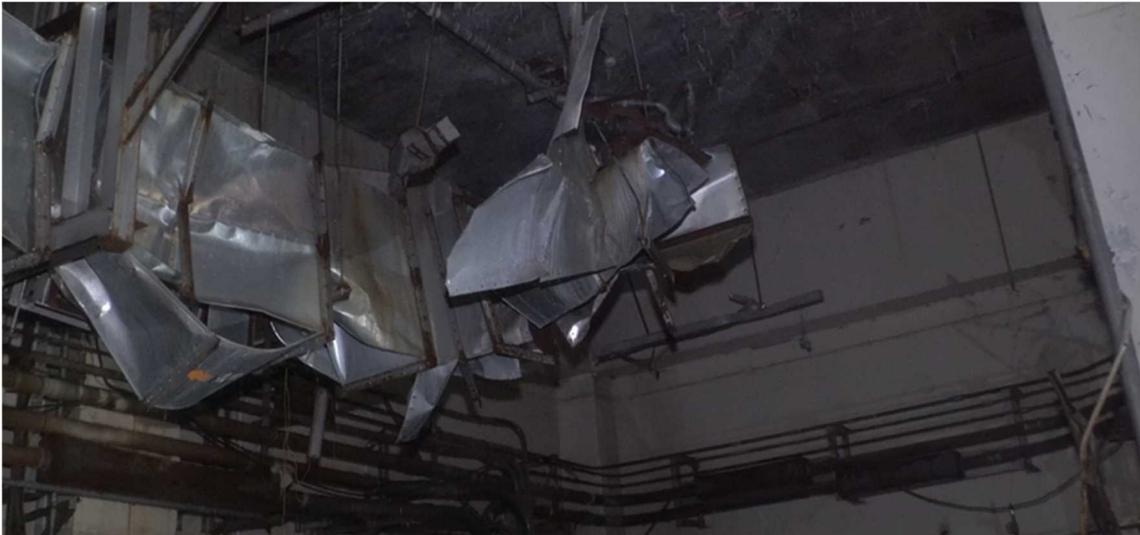
天井付近のダクトは、何らかの外力による変形が確認された。(図 53、54)

図 53 天井付近のダクト（1号機原子炉建屋4階）

図 54 天井付近のダクト（1号機原子炉建屋4階）

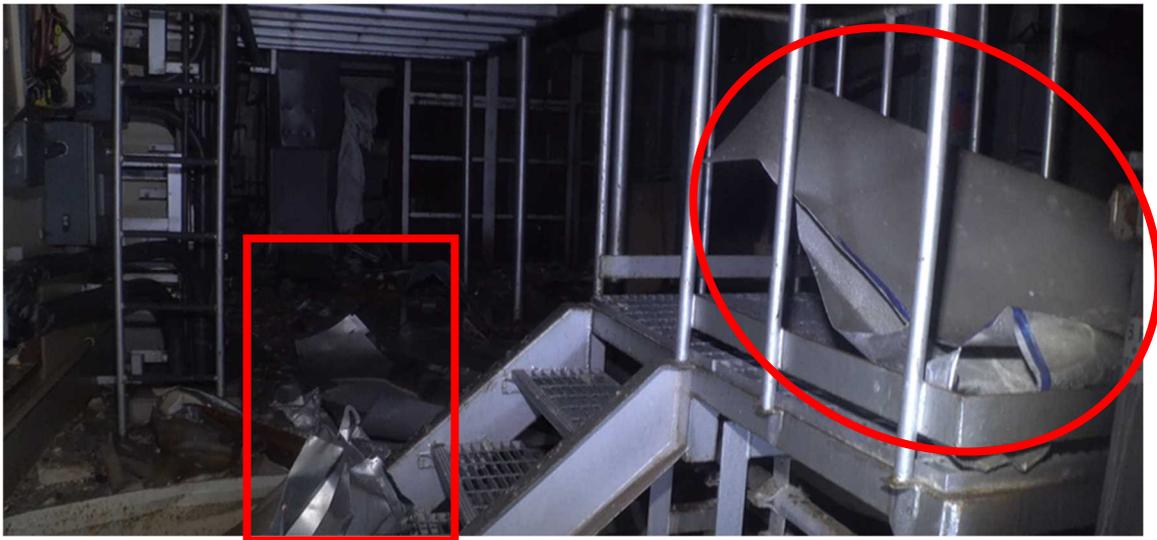
また、一部のダクトはフロアに落下していた。(図 55)

図 55 床面付近に落下したダクト（1号機原子炉建屋4階）

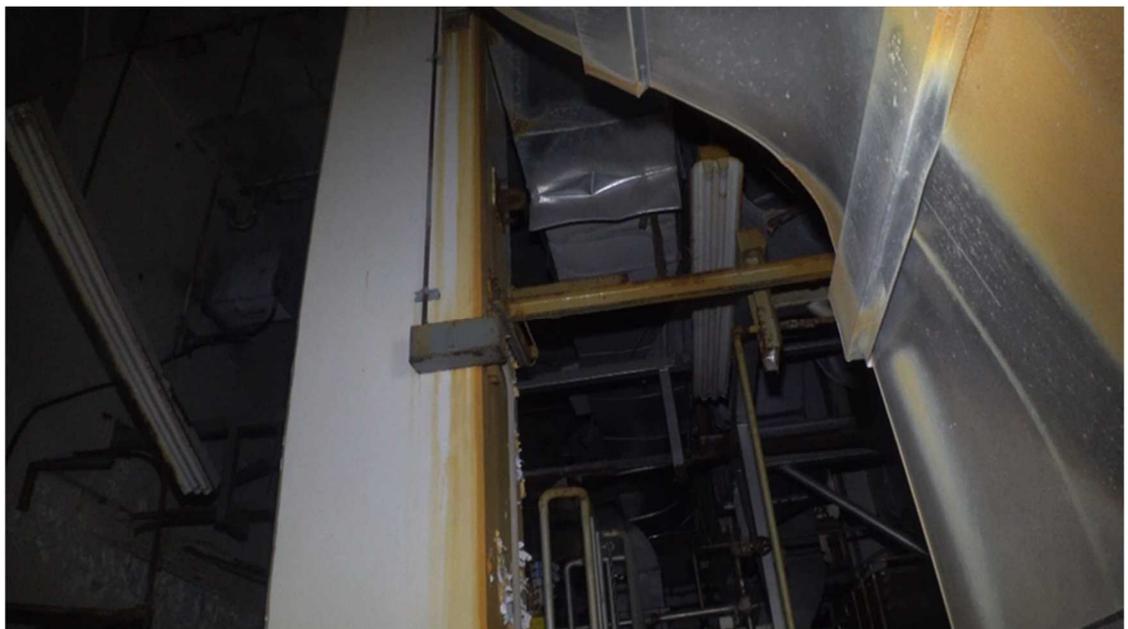
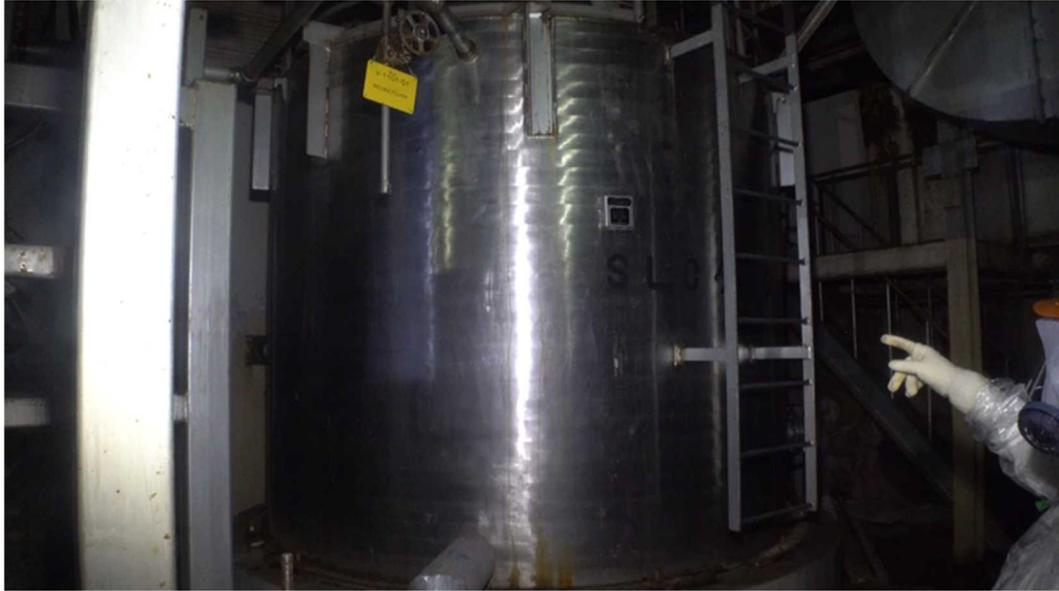
北東側のフロアでは、ダクトが変形している様子が確認されたが、ほう酸水貯蔵タンク（SLC タンク）等、その他の構造物には目立った損傷等は確認されなかった。（図 57～59）

図 57 ダクト（北東側フロア）

図 58 ダクト（北東側フロア）

図 59 SLC タンク（北東側フロア）

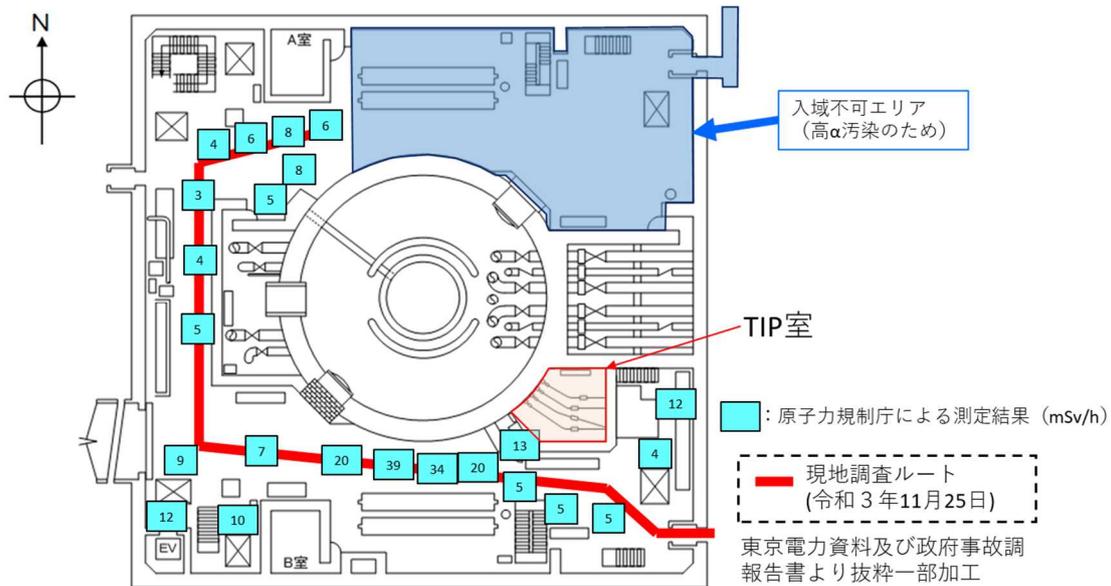
3号機原子炉建屋1階の調査ルート及び空間線量の測定結果を図1に示す。南東の二重扉より入城し、建屋南側の通路を西へ進み、西側の通路を北へ向かった。1階の北東部は高い α 汚染の影響で入城できないエリアに設定されており、調査はその手前までとして、折り返した。なお、原子炉格納容器西側のパーソナルエアロック室の調査を試みたが、腐食等の影響で入り口の扉が固着しており、入室できなかった。

図 1 調査ルート及び空間線量の測定結果（3号機原子炉建屋 1階）

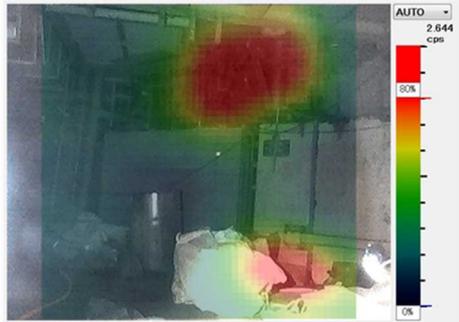
①の測定結果

図 2 に示す A～C の 3 カ所においてガンマカメラを用いて、線量測定を実施した。測定結果を図 3 に示す。①の測定結果は原子炉格納容器北西部を測定したものである。計装ラック周辺が東京電力により既に遮蔽体が設置されており、線量率が低下されていることが分かる。一方、遮蔽体の上部の配管周辺は赤く写っており、高線量の部位が存在することが確認できた。

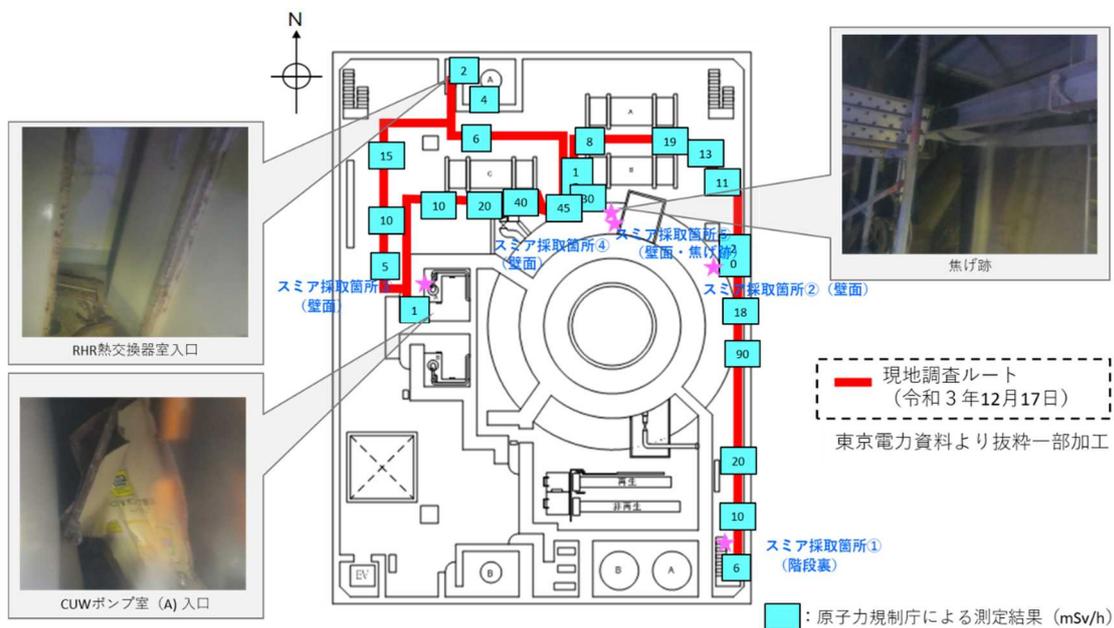
原子炉格納容器の北側の壁面には、目視では焦げ跡のように見える黒い部位が存在した。当該部位についてはスミア試料を採取した。CUWポンプ室(A)及びRHR熱交換器室(A)の入り口扉は、通路側から室内に向けて外れており、水素爆発が影響したと推定される。西側の通路にはダクトとみられる残骸が床面に散乱していたが、配管、壁面等には目立った損傷は確認されなかった。

図4 調査ルート及び空間線量の測定結果① (3号機原子炉建屋2階)

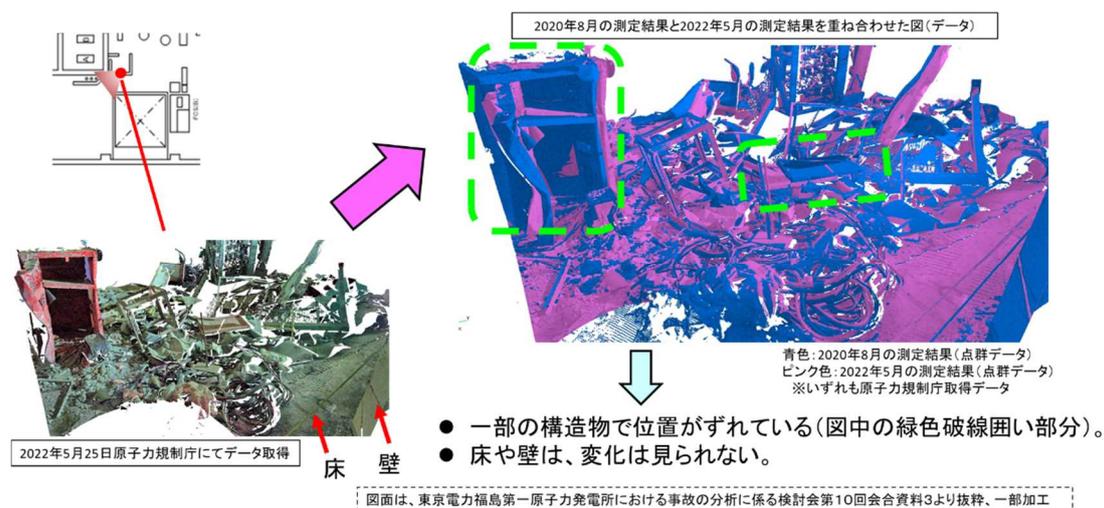
図8 4号機原子炉建屋3階の状況（南西側ハッチ付近）
（2020年と2022年とのデータの重ね合わせによる比較）

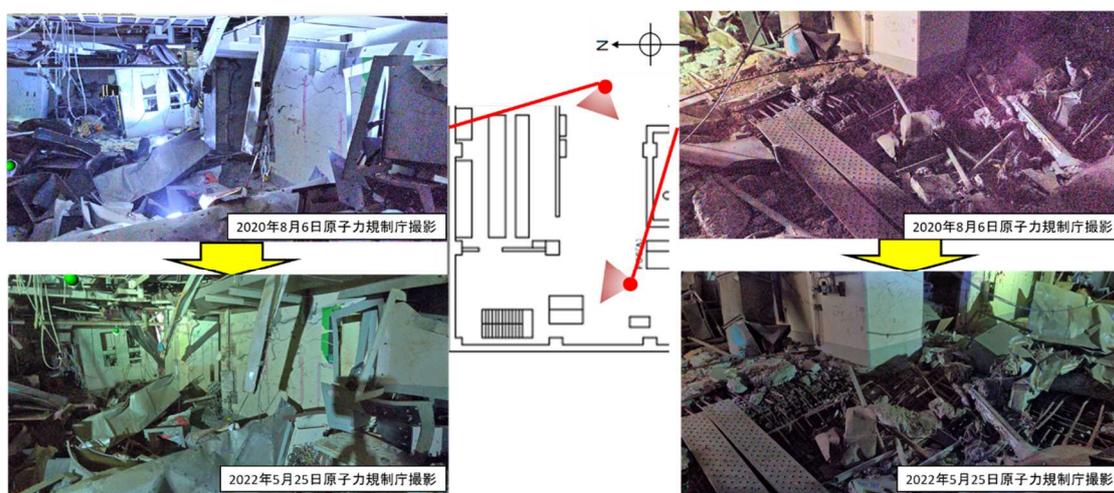
図9 4号機原子炉建屋3階の状況（北西側フロア）
（2020年と2022年との写真による比較）

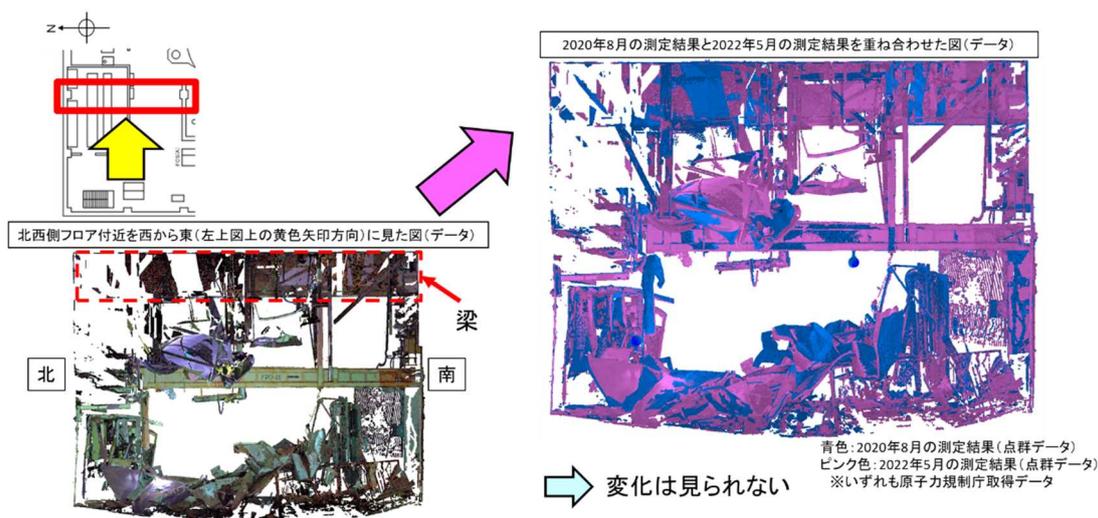
2020年8月と2022年5月に取得した点群データの比較を図10に示す。

天井付近の梁、垂れ下がった構造物等の位置の変化の有無等を確認した結果、いずれも位置の変化等は見られなかった。

図10 4号機原子炉建屋3階の状況（北西側フロア）
（2020年と2022年とのデータの重ね合わせによる比較）

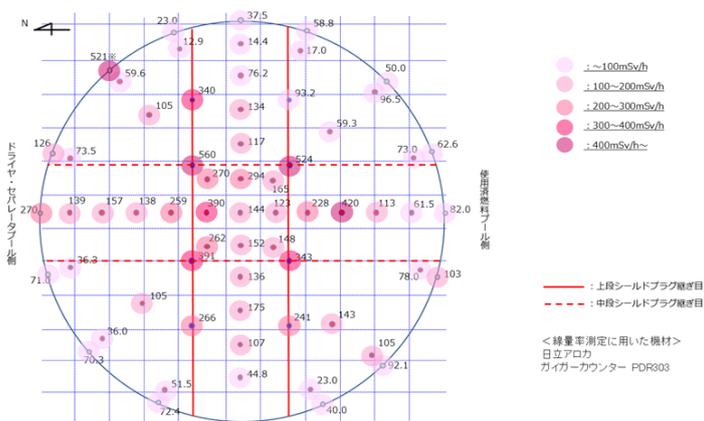
図5 2号機シールドプラグ上層上面の周辺線量当量率⁷
