4号機原子炉建屋における火災

原子力規制庁原子力規制部

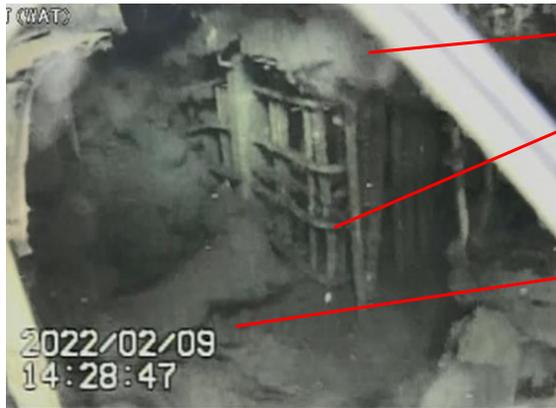
- ① 1 号機ペDESTAL開口部付近に、落下した熔融炉心に由来するものである可能性が高い、高さ約 1.0m 程度のマウント状のものと東京電力は判定している。
- ② 1 号機ペDESTAL開口部付近のコンクリートがかなりの範囲にわたって喪失している。一方、コンクリート内部にあった鉄筋部やインナースカートはほぼ原形をとどめて残存している。このような現象は、現時点までのところ 2 号機及び 3 号機では確認されていない。
- ③ ペDESTAL外周部については、堆積デブリの上部に形成されたと考えられるテラス状構造が観測されており、開口部付近では PCV 底部から 1.0～1.1m、開口部の反対側では 0.4m 程度の高さとなっている。また、コンクリート破損はテラス状構造以下の部分にのみ生じているように見える。
- ④ ごく一部であるがテラス状構造の断面の映像が得られており、気泡を伴う構造が見られるが、それ以上のことは分かっていない。当該部分の厚さは約 3cm と推定されている。なお、テラス状構造の下面は滑らかに見える。
- ⑤ PCV 最外周部に位置するジェットデフレクターの裏側にも、多少の堆積物が見られるが、ジェットデフレクター自体には大きな損傷などは見られない。見える範囲では PCV 内側外周部のコンクリート部に大きな損傷はない。
- ⑥ ペDESTAL開口部付近では、テラス状構造の下部が空洞であることが確認されており、テラス状構造も一部 PCV 床面に落下している。
- ⑦ テラス状構造下部に位置する配管等の金属構造物は概ね維持されているように

テラス状の構造

コンクリート部の喪失

図6 1号機ペDESTAL開口部付近

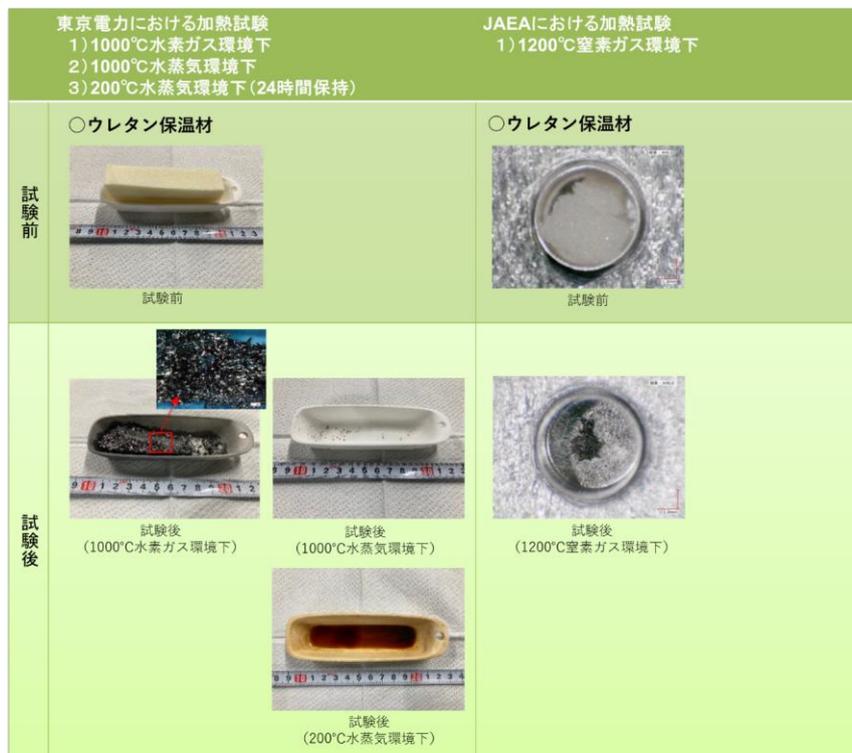
試験結果は、まだ完全なものではないが、ある程度の有機化合物が発生すること自体は確認された。ただし、発生量については、量的には限られている可能性が高いと考えられる。また、東京電力が 2021 年度に実施した試験では、水蒸気条件下で有機物の分解が大幅に促進される可能性を示しており、200℃水蒸気環境下ではウレタン保温材試料が液化することが確認された（図 8）。本来、PCV 内には 2% 程度の酸素が存在していること及び水蒸気環境が想定されることから、2022 年度には酸素含有条件を含めて水蒸気環境下等の PCV 内の環境条件を考慮した試験を継続している。これは、1 号機 PCV 内部調査で確認された原子炉再循環系配管のウレタン保温材の消失にも関係している可能性がある。

図8 東京電力及びJAEAにおける加熱試験（ウレタン保温材の例）

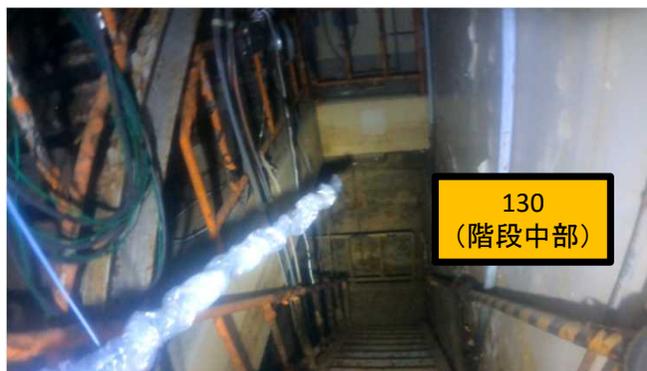
中地下階～地下階への階段
(2022年11月30日原子力規制庁撮影)

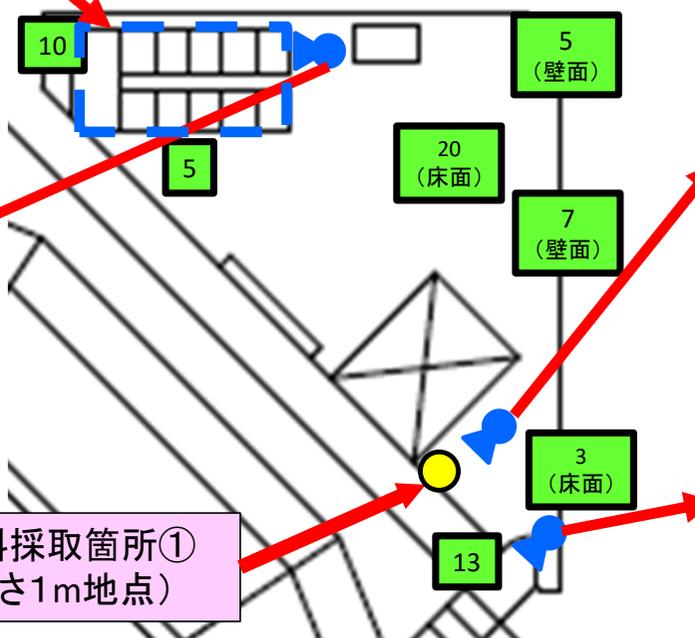
スミア試料採取箇所①
(壁面、高さ1m地点)

スミア採取の様子
(2022年12月22日原子力規制庁撮影)

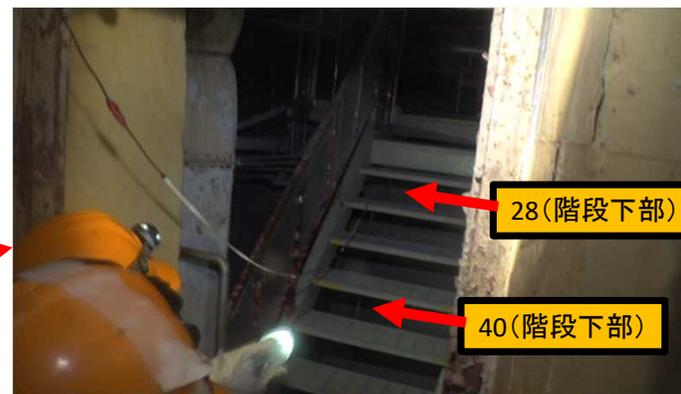
トラス室入口
(2022年12月22日原子力規制庁撮影)

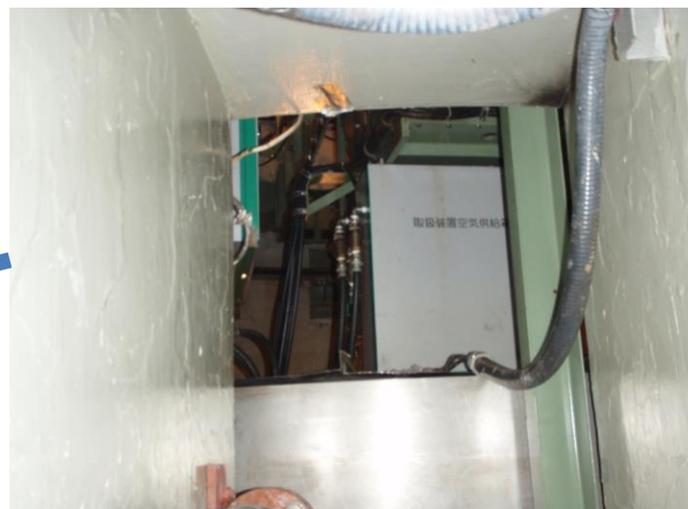
上下の写真の配管を1本の配管と混同した

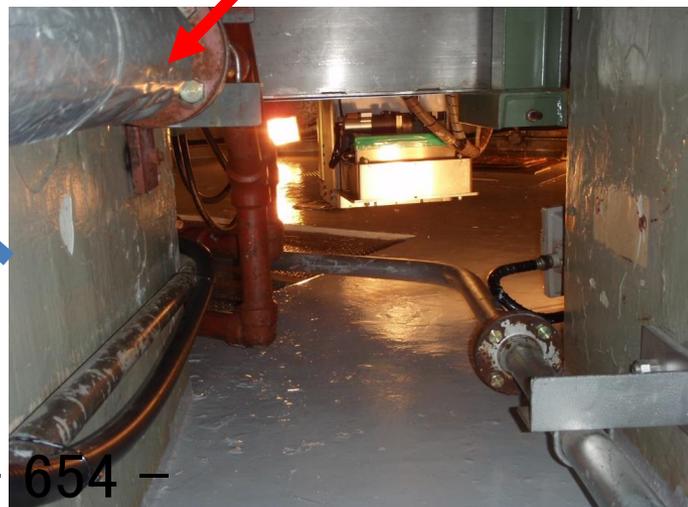
RCWの配管が1本しか見えない

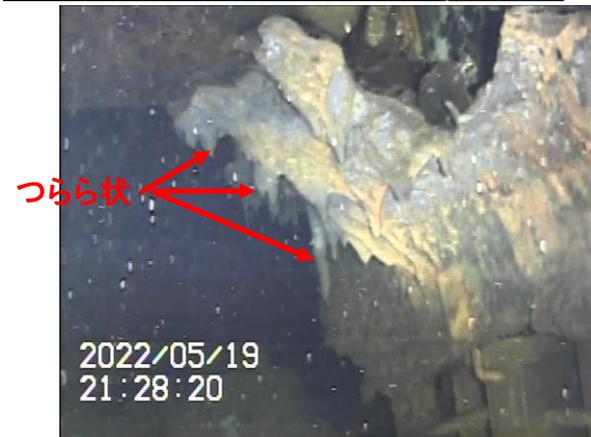
つらら状

- 開口部の上部に関しては、コンクリートへの大きな損傷は確認されていない
 - 開口部の壁面に付着するかたちで棚状に張り出している堆積物を確認。
 - 右側の棚状堆積物はペDESTアル内部に向かって立ち上がっている状況
 - 棚状堆積物の下面にはつららもしくは鍾乳石のような形状が存在
- つらら状のものが生成された際は、棚状堆積物は水面よりも上にあつた可能性**

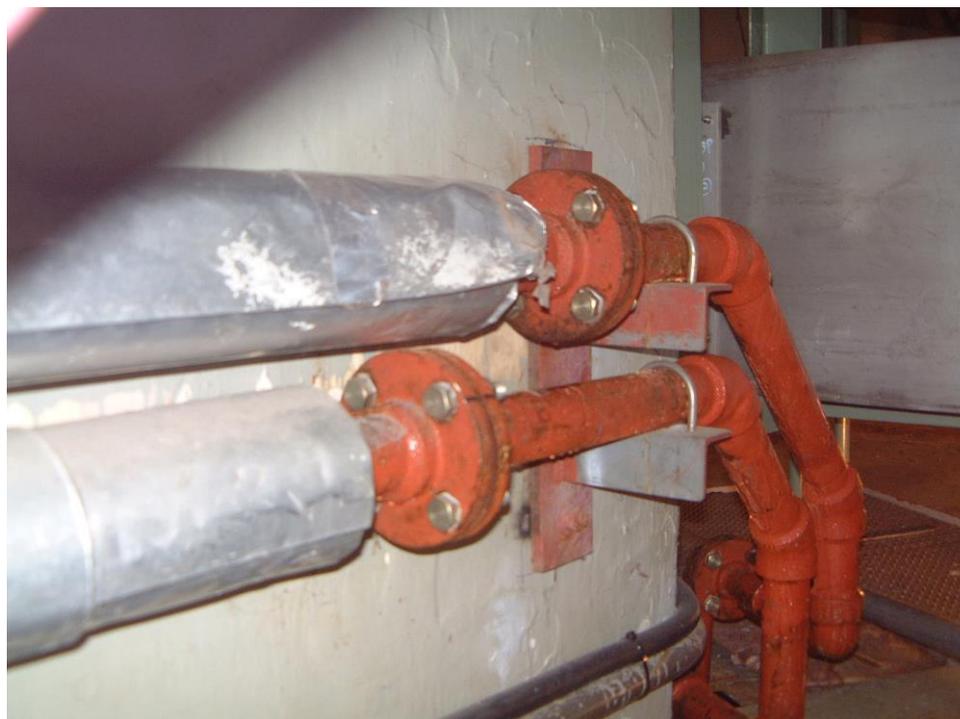
開口部左側側面における2本のRCW配管
(上下の配管の高低差は約20cm)
