電原設第44号
令和5年2月21日

島根原子力発電所2号機 シュラウドサポートの欠陥評価に関する報告について

島根原子力発電所 第2号機

シュラウドサポートの欠陥評価について

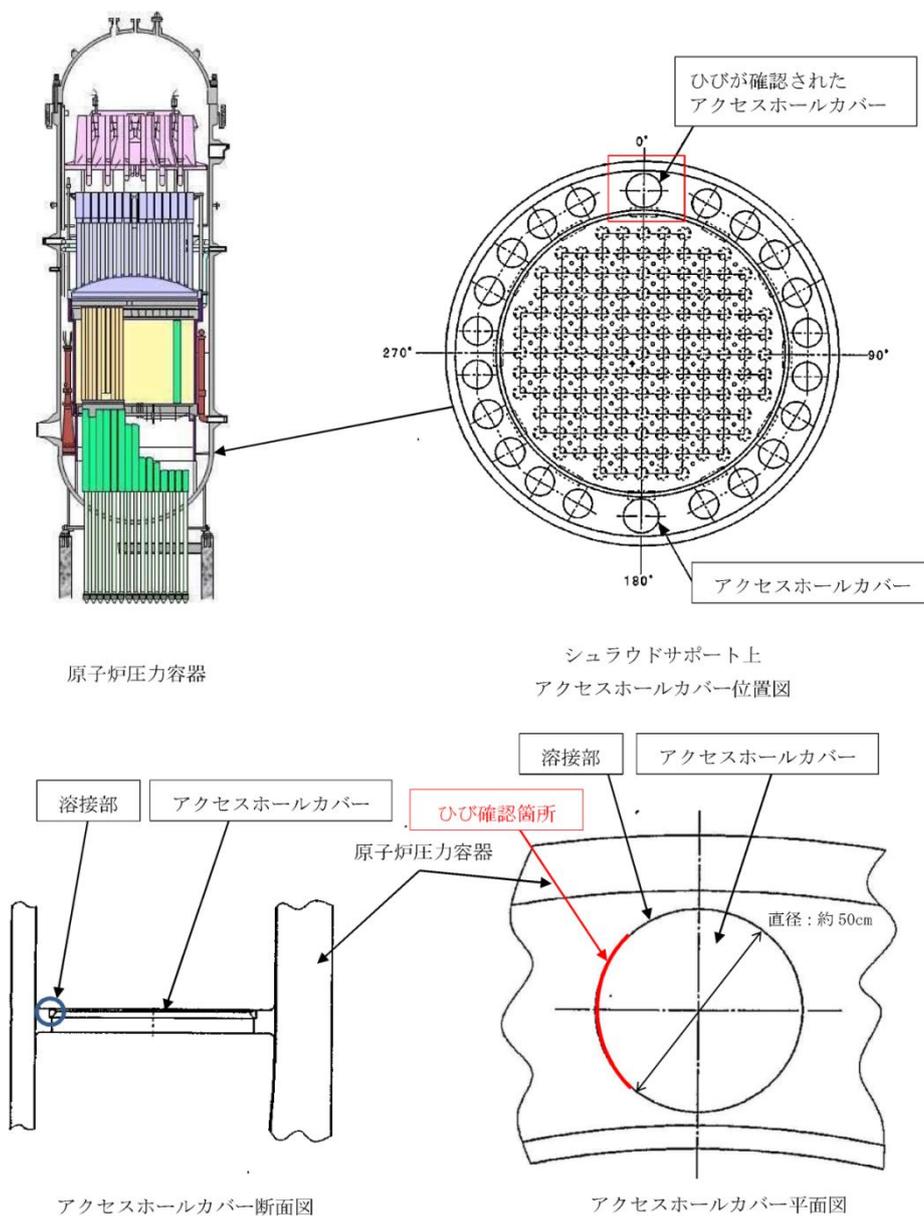
図 4-1 AHC 概要

AHCの概要を図4-1に、AHC取付溶接部で確認したひびを図4-2に示す。

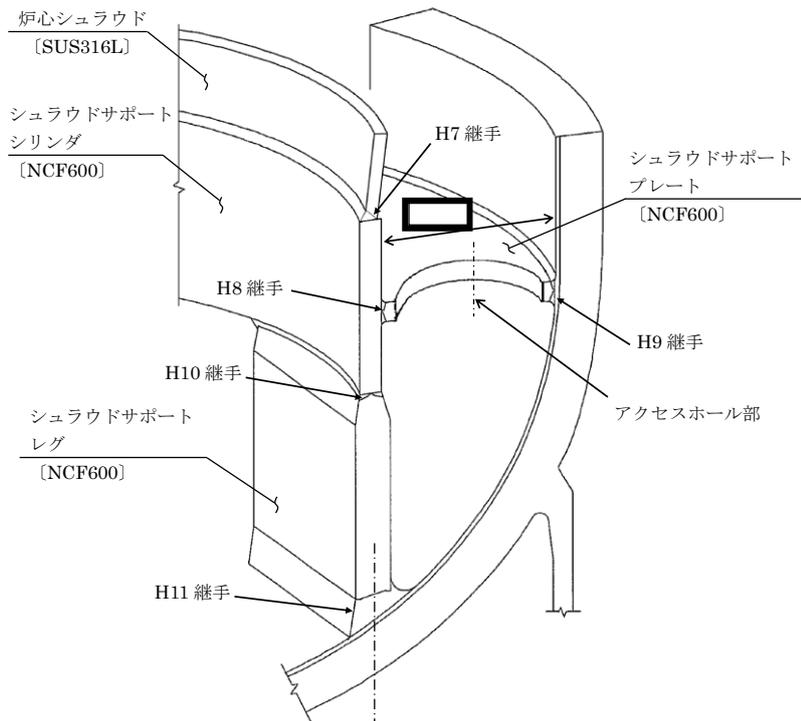
図 6-3 シュラウドサポート構造概要

解析は、三次元汎用有限要素法解析コード ABAQUS ver. 6.11-1 により、大変形弾塑性解析を実施した。図 6-3 に実機シュラウドサポートの構造概要を、図 6-4 に解析モデルを示す。

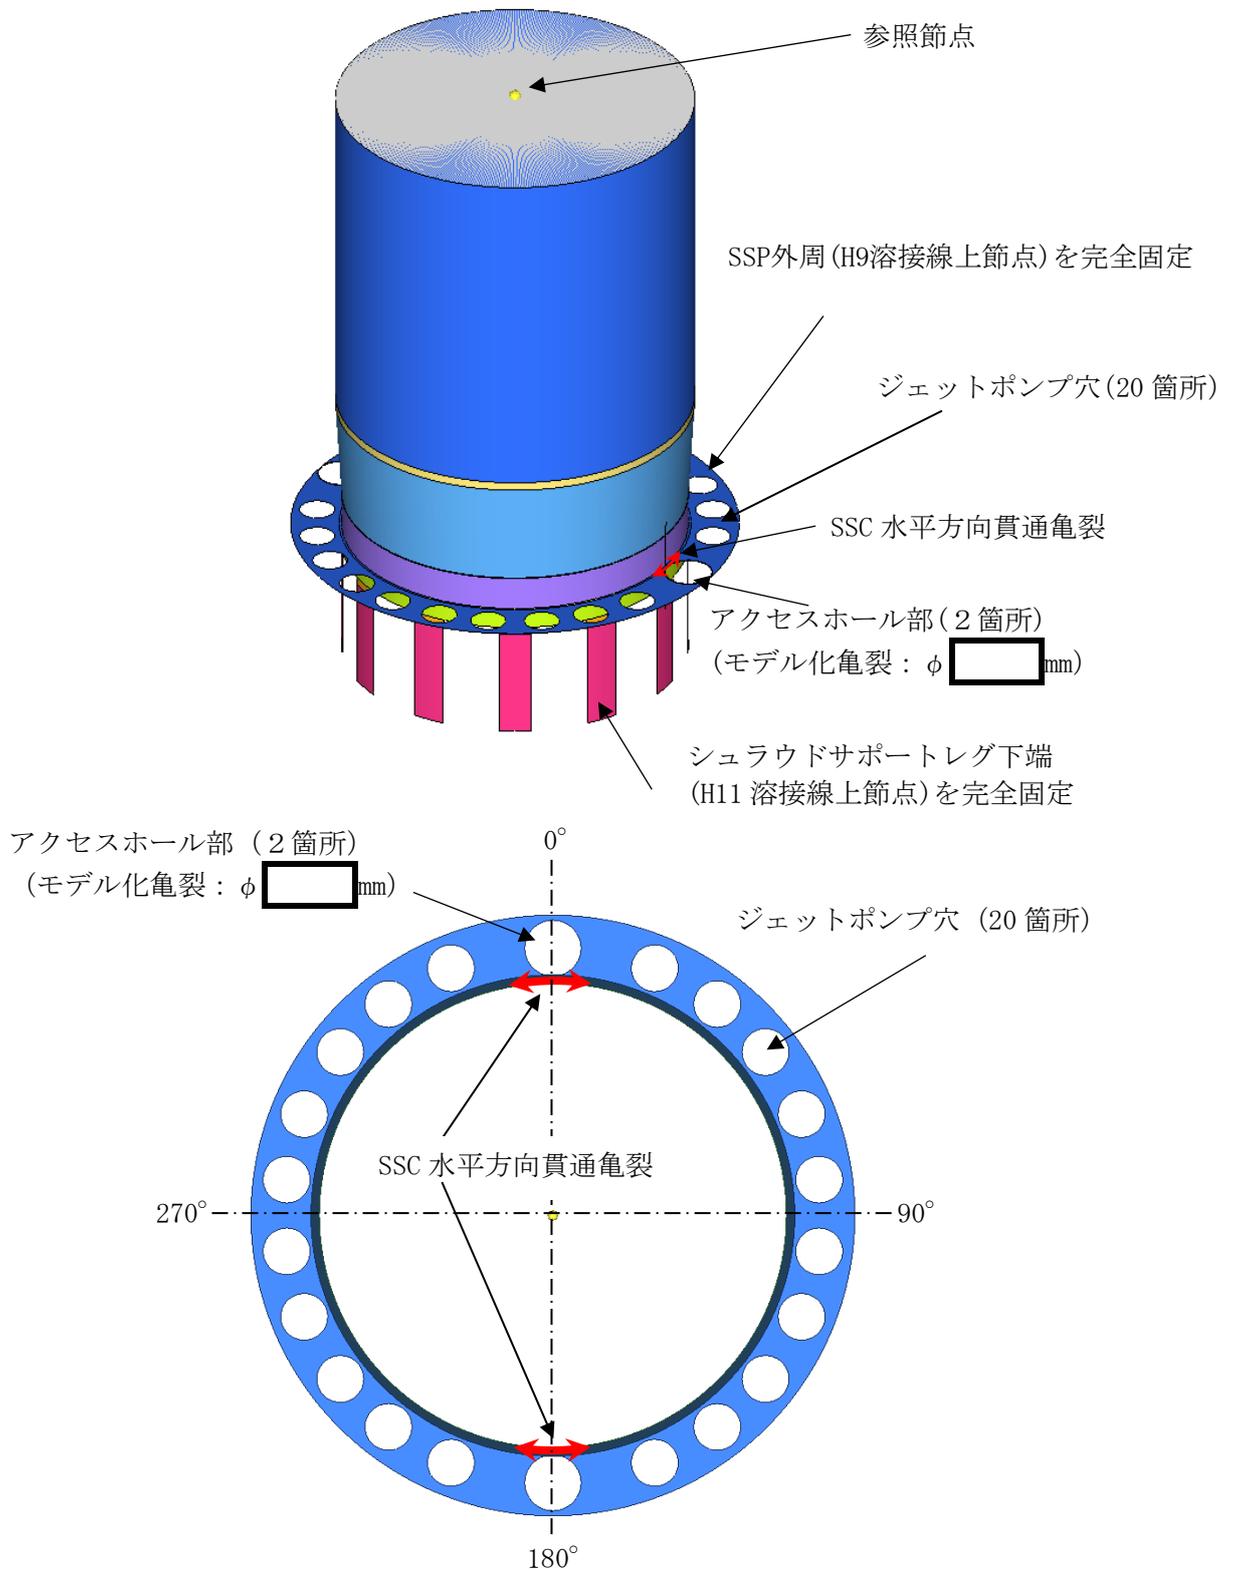
図 6-4 解析モデル

解析モデルは、シュラウドサポートから炉心シュラウド下部胴、下部リングおよび中間胴まで模擬し、三次元シェル要素による全周 (360°) モデルとした。なお、SSP には、 0° および 180° のアクセスホール (ϕ mm) 2 箇所
に全周亀裂を想定した貫通孔ならびにジェットポンプの開口を設けた。

境界条件は、シュラウドサポートレグ下端 (H11 継手) および SSP 外周部 (H9 継手) を完全固定条件とした。

なお、水平力およびモーメントによって生じる炉心シュラウドおよびシュラウドサポートの塑性崩壊は、水平方向変位に顕著に表れることから、燃料を水平方向に支持する位置であって、水平方向変位が大きい位置となる、炉心シュラウド中間胴の上端中心 (解析モデル上端中心: 図 6-4 の参照節点) を炉心シュラウドおよびシュラウドサポートの代表とし、水平方向の荷重-変位曲線を評価に用いた。

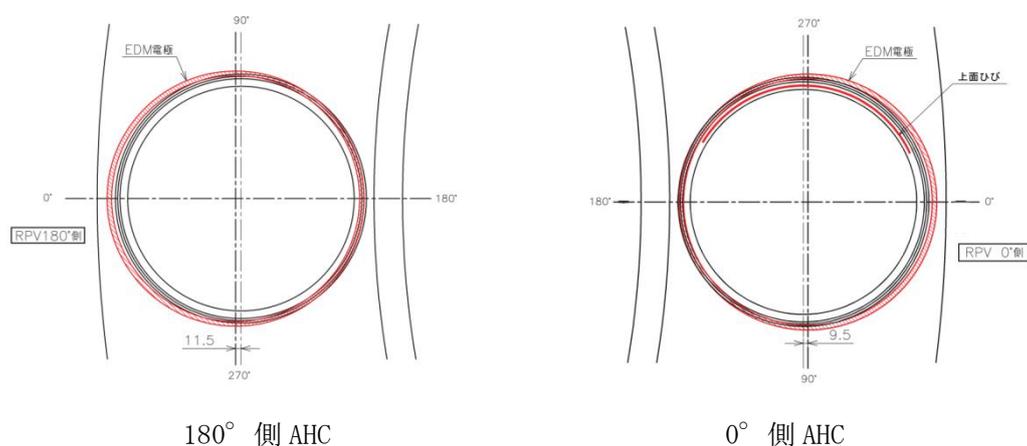
図 1 AHC 切断概要

島根 2 号機 AHC における取付溶接部のひび発生事象の原因究明のため、既設 AHC を EDM^{※3}によりシュラウドサポートプレートから切断し、原子炉压力容器内からオペレーションフロア（原子炉建物地上 4 階）に引き上げを行った。

新設 AHC の取付を考慮して、切断位置は、シュラウド側の取付溶接部の一部を切断することとした。図 1 に AHC 切断位置の概要を示す。

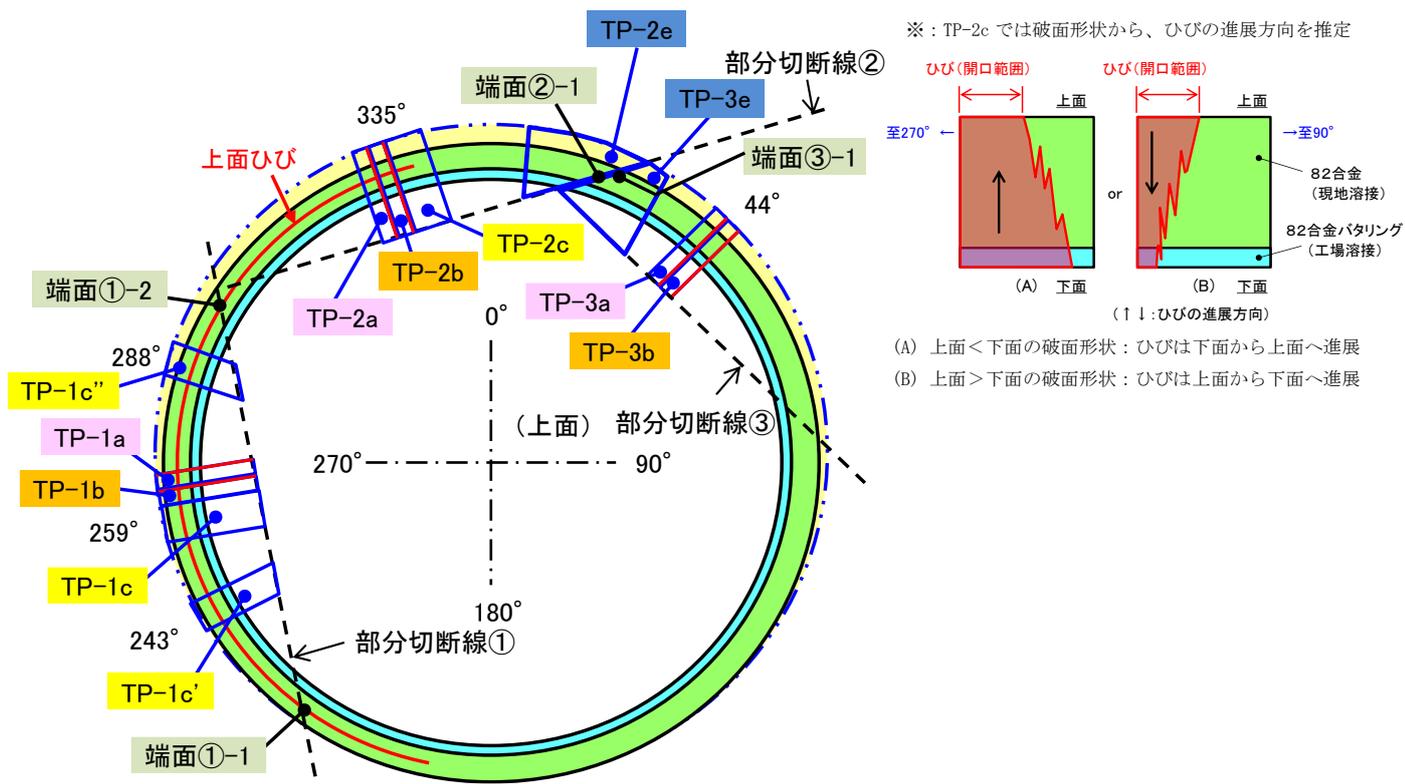
図 2-1 部分切断位置およびサンプル採取位置 (0° 側 AHC)

また、切断した AHC 側面の PT 結果、シュラウド側に PT 線状指示が確認されたが、原子炉压力容器胴板側 (RPV 側) には PT 線状指示は確認されなかった (添付資料 (5))。

結果を踏まえた部分切断位置およびサンプル採取位置を図 2、部分切断位置の選定理由を表 4 に、採取したサンプルに対する調査項目を表 5 に示す。

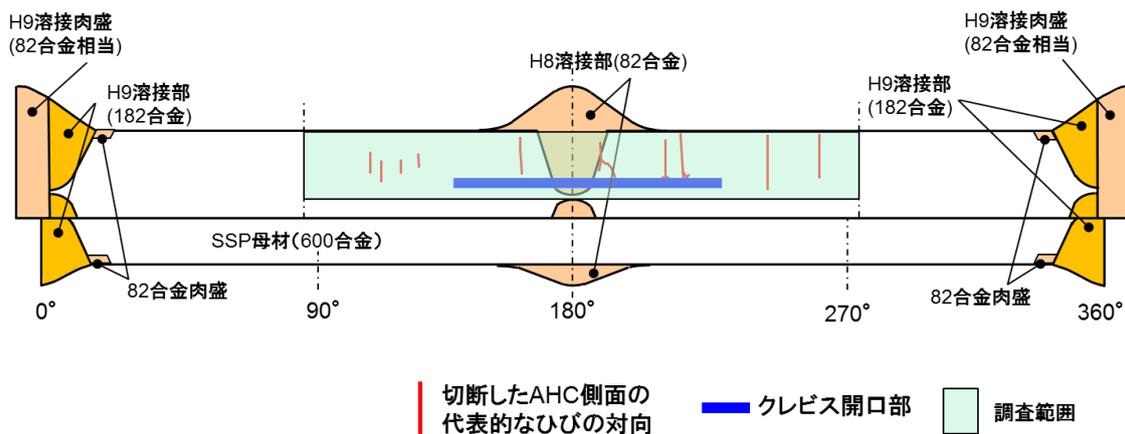
図3 アクセスホール（0°側）内面（側面）の調査範囲概略図

切断した AHC の側面に対して実施した浸透探傷試験の結果、線状指示模様が確認された範囲に対向する新たなアクセスホールの内面（側面）について、調査を実施した。また、一部クレビス部を切断した箇所に対向する内面（側面）についても調査範囲とした。新たなアクセスホールの内面（側面）には、H8 溶接部（シュラウドサポートプレート－シュラウドサポートリング）およびH9 溶接部（シュラウドサポートプレート－原子炉圧力容器（RPV））が存在する状況である。調査範囲を図3、4に示す。

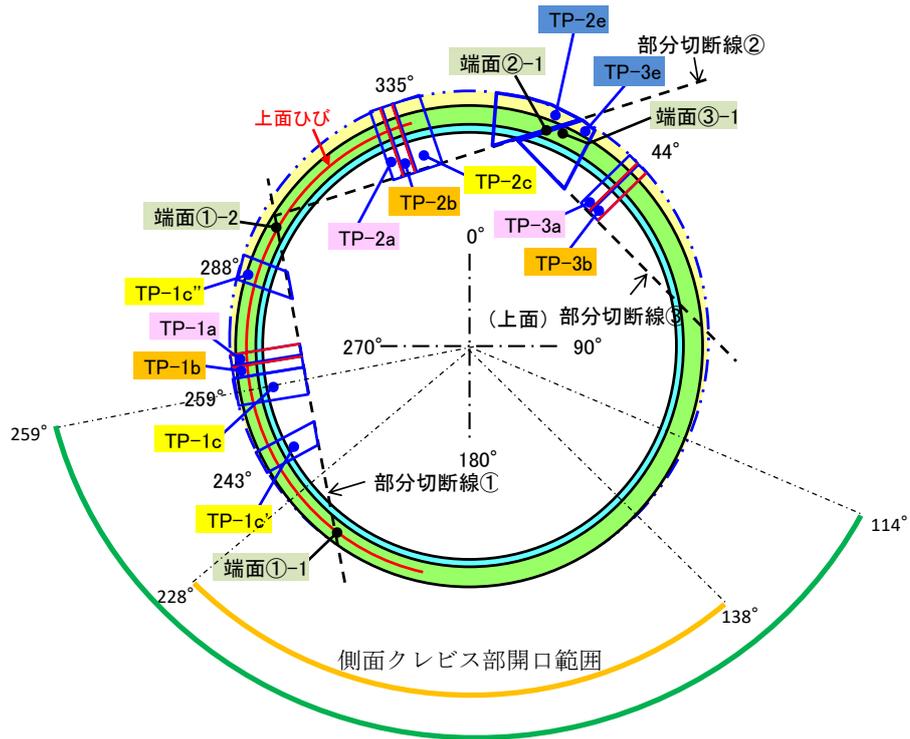
AHC の PT 結果 (0° 側 AHC)

PT 指示模様範囲 (線状指示模様のみ)

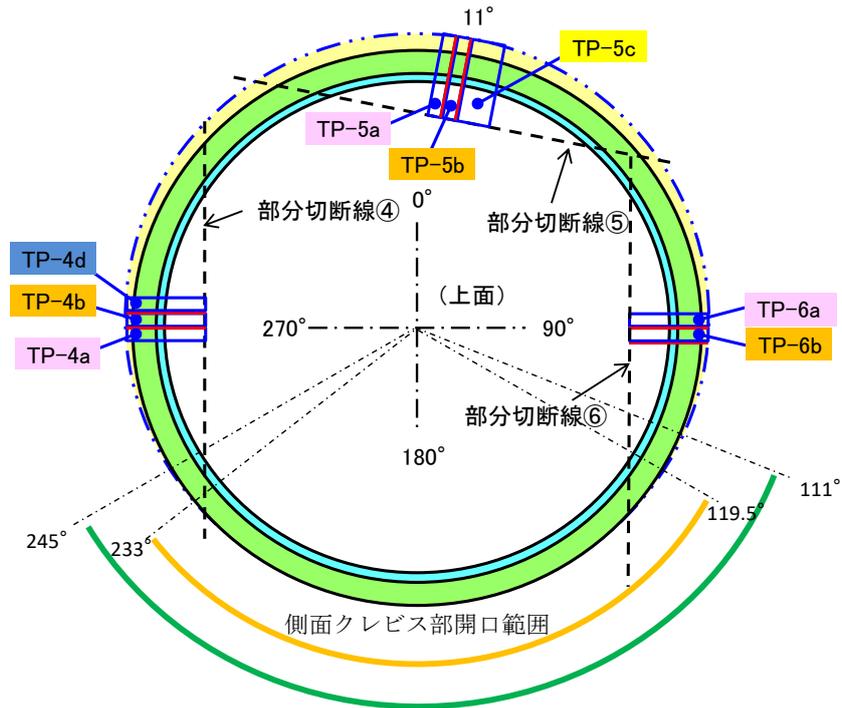
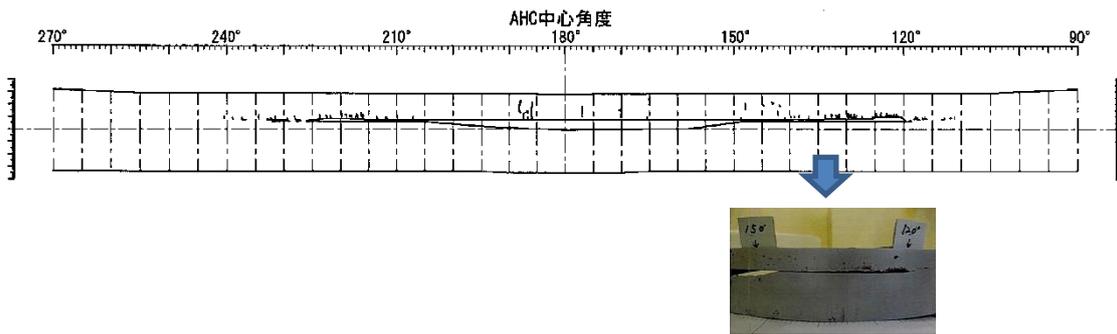
図2 PT 指示模様範囲 (線状指示模様のみ) (180° 側 AHC)

PT 指示模様範囲 (線状指示模様のみ)
