東京電力福島第一原子力発電所事故の調査・分析 (1/9)

原子力規制委員会による東京電力福島第一原子力発電所事故の調査分析

東京電力福島第一原子力発電所事故の調査・分析に係る背景

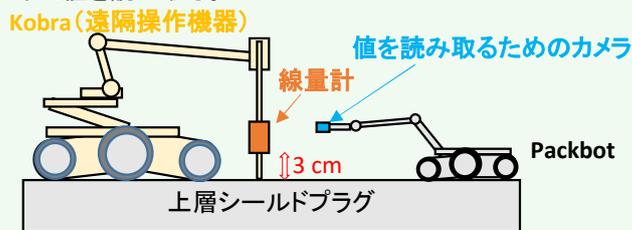
➤ シールドプラグの分割線(赤線)上及び分割線の交わる箇所(緑丸)の線量率が円周部に比べて高いことから、従来想定されていたシールドプラグ外周ではなく、シールドプラグの継ぎ目がCs-137の漏えい経路となっていることが示唆される。

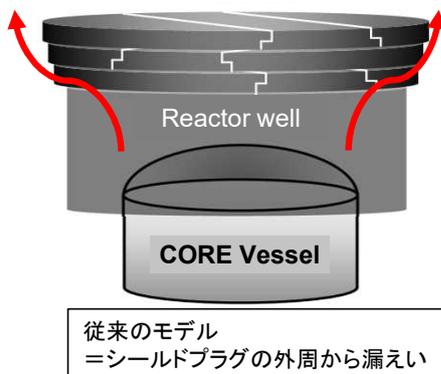
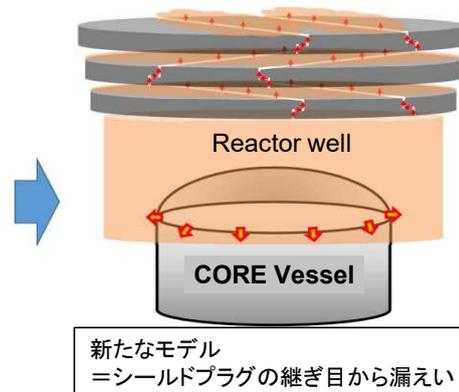
2号機シールドプラグの形状に関する調査

2021年12月、規制委員会はシールドプラグにおける漏えい経路の調査のため、3Dレーザースキャナ(FARO社製)を用いてシールドプラグの形状を測定した結果、シールドプラグの中央に最大6cm程度の落ち込みがあることが判明した。

➤ この変形によりシールドプラグの分割線がCsの漏えい経路となりうることが示された。

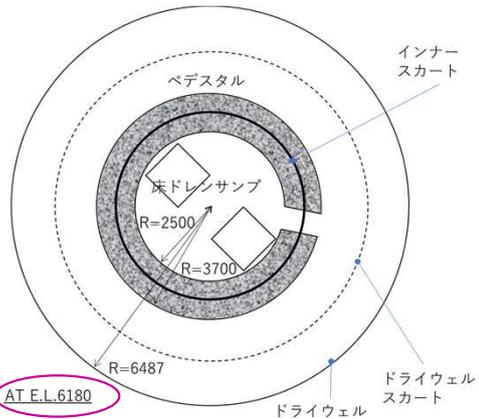
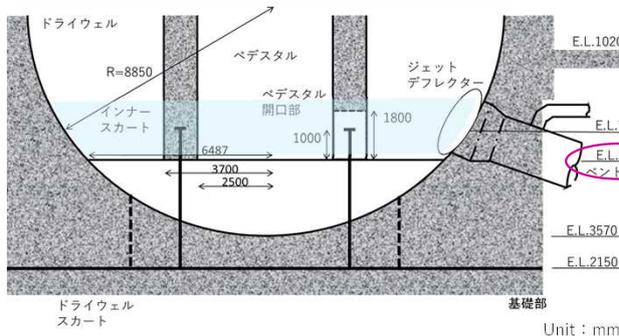
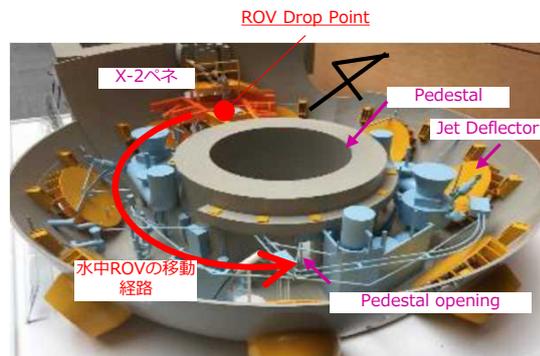
図1 PCVペDESTALの模型
 Provision of reference: IRID & Hitachi-GE Nuclear Energy, Ltd.

- ① ペDESTAL開口部の両側ではコンクリート部が消失している。鉄筋は損傷を受けていないように見える。
- ② ペDESTALのコンクリート部はテーブル状堆積物より下側で消失している。
- ③ ペDESTAL周辺の種々の配管は大きな損傷を受けていない。
- ④ シート状の鉛遮蔽へいは一定の高さで溶融している。
