高浜発電所 4号機 原子炉自動停止について (概要版)

2023年3月7日

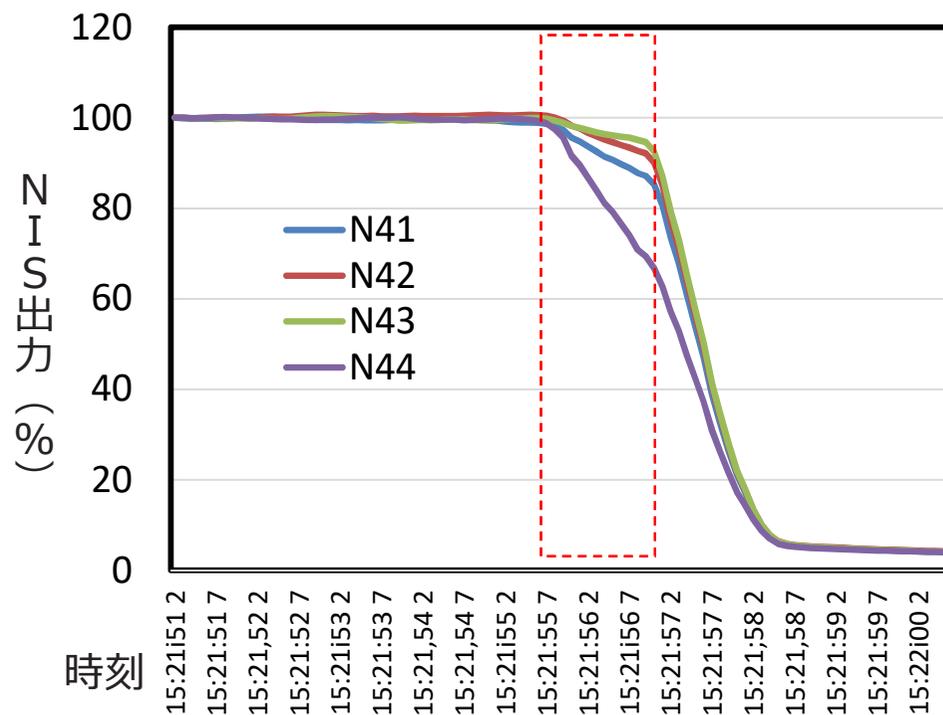
実機 N I S 出力トレンド

M 1 0 位置の制御棒を単独で挿入した場合、実機と同様に N 4 4 → N 4 1 → N 4 2 → N 4 3 の順で N I S 出力が低下し、実機の N I S 出力トレンドと同様の挙動であることを確認した。

⇒以上のN I S 挙動解析の結果から、M 1 0 位置の制御棒一本が落下したことで原子炉自動停止に至ったものと推定される。

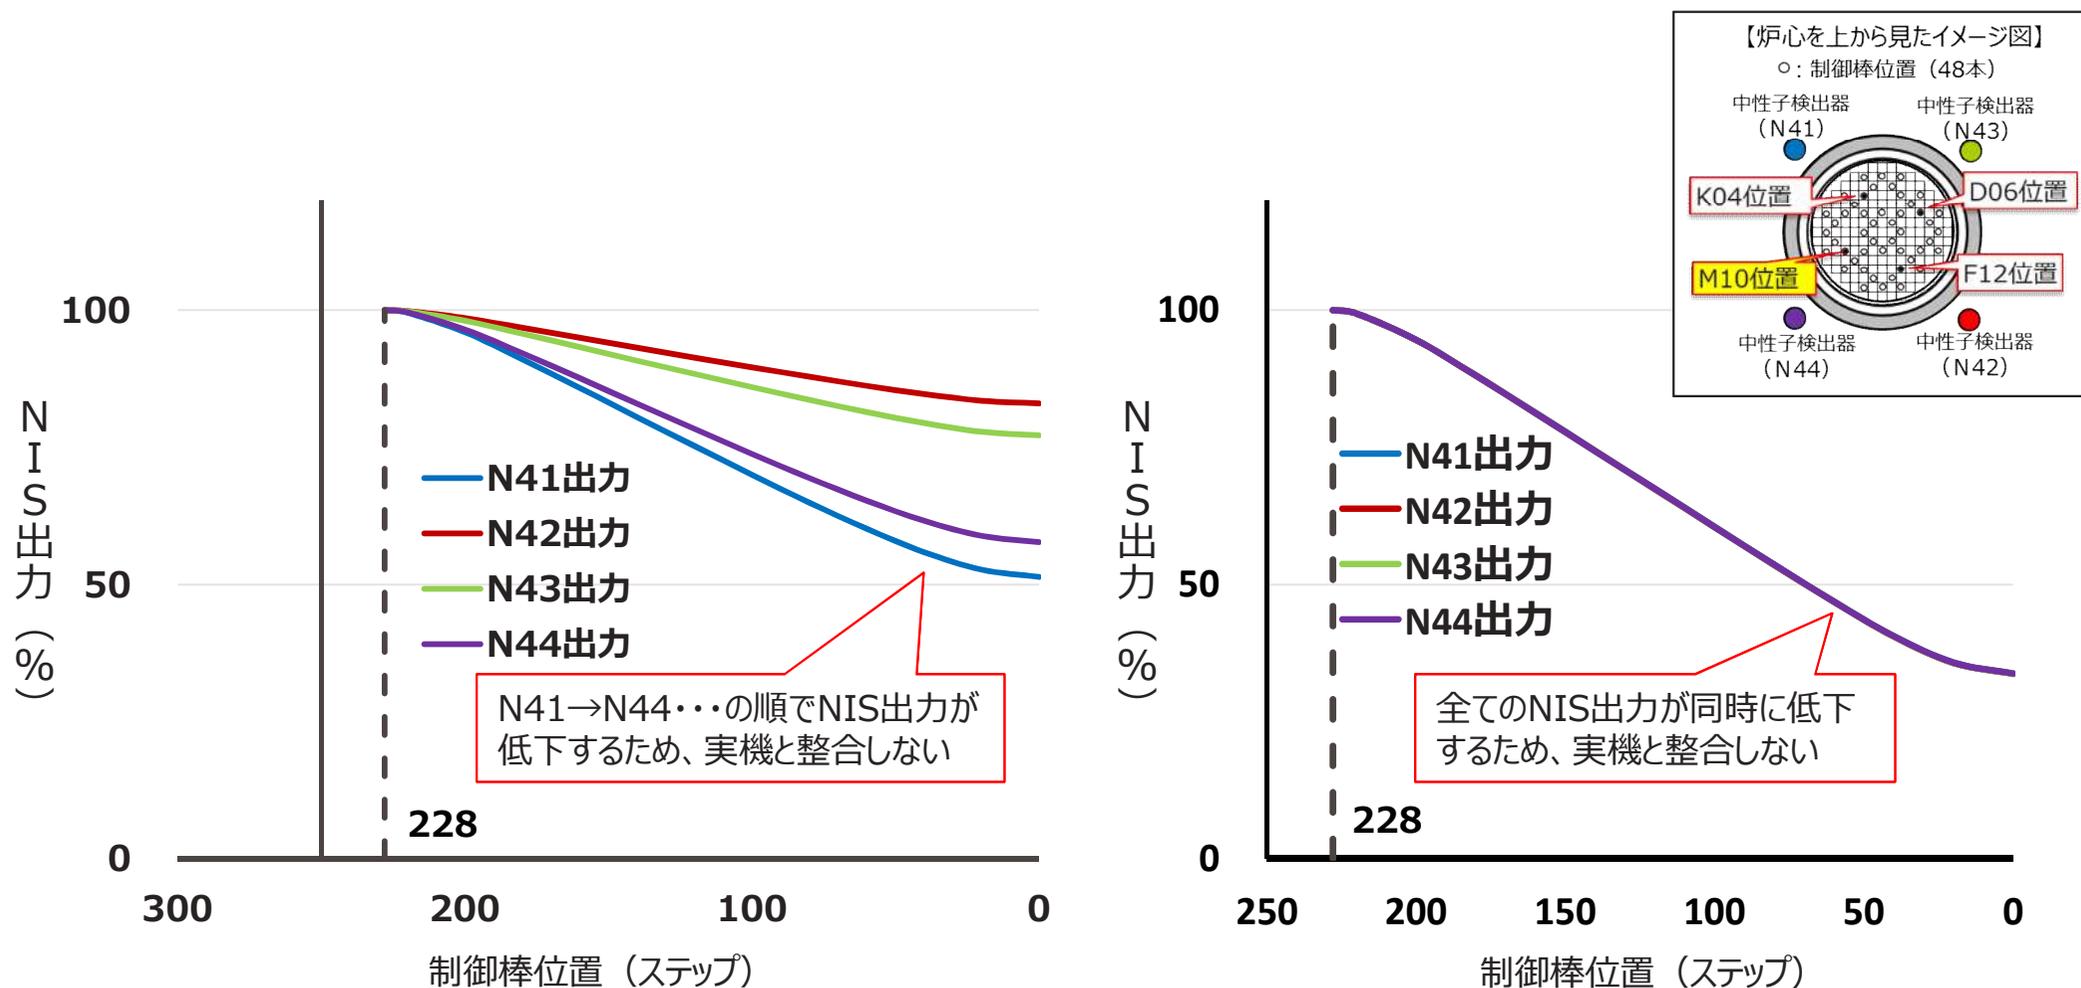
M10と同じ制御バンクBグループ2の制御棒を、2本同時に挿入および4本同時に挿入した場合の解析を行った結果、実機のNIS出力トレンドと挙動が異なることを確認した。

2本（M10位置とK04位置）
同時挿入のNIS出力

4本（M10, K04, D06, F12位置）
同時挿入のNIS出力

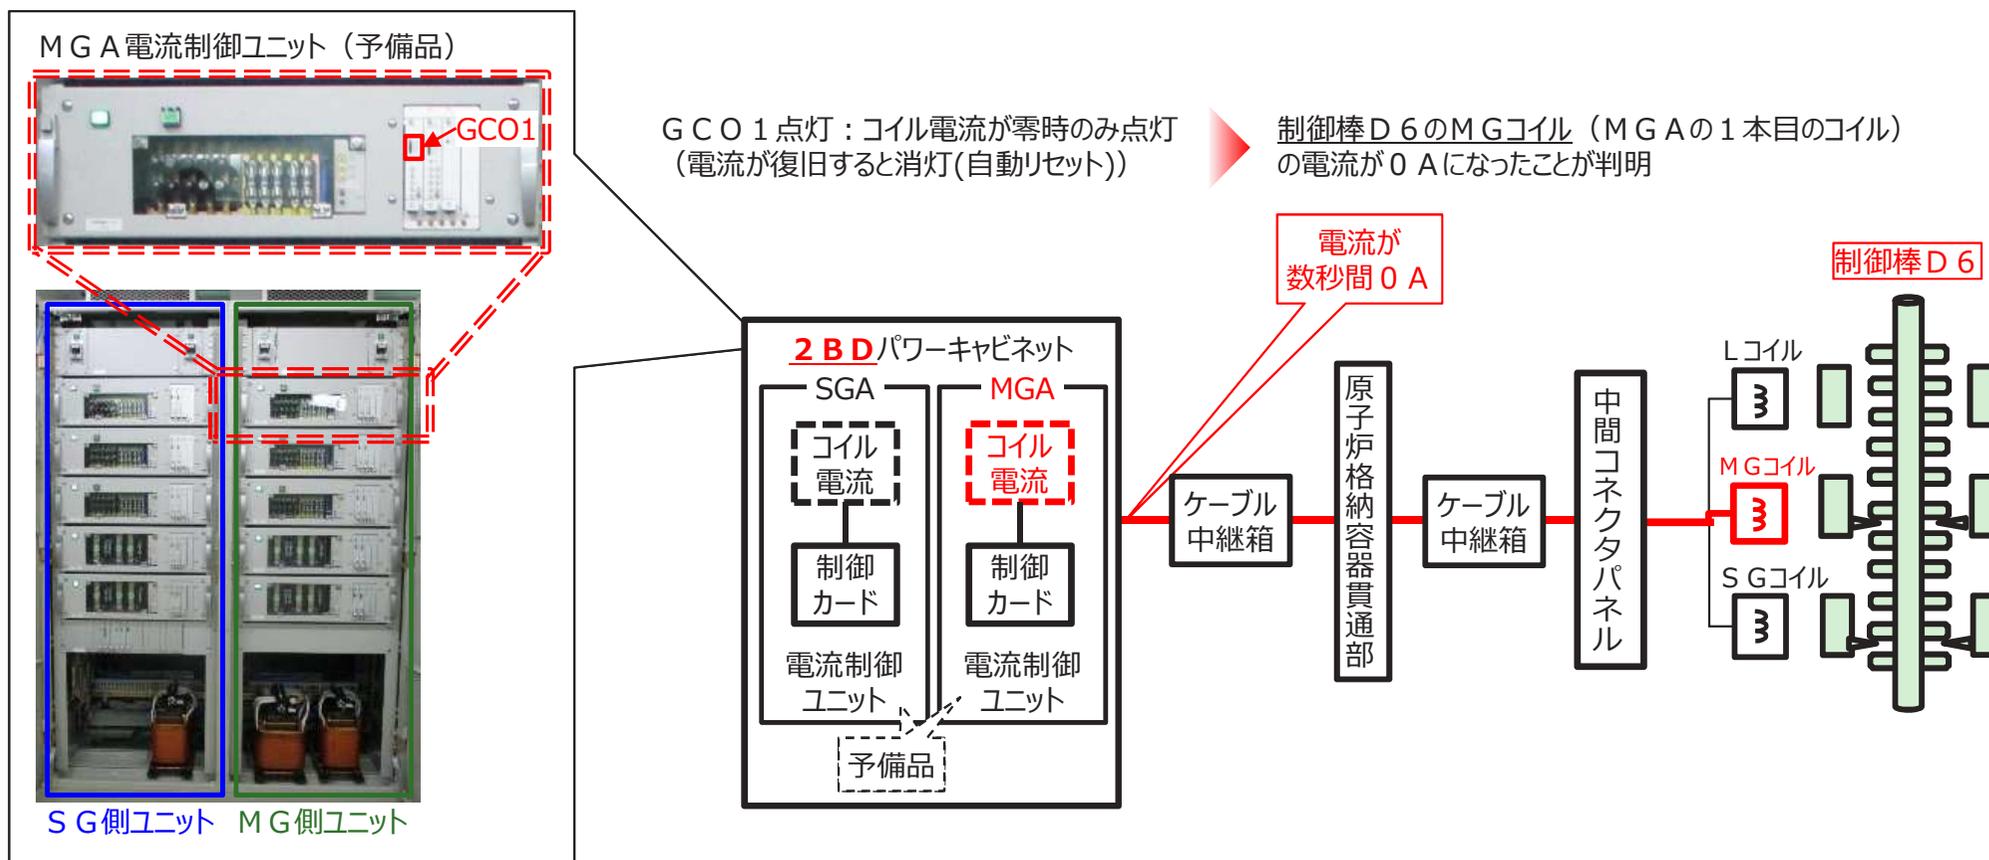
➤ D 6 制御棒の電流低下の再発状況

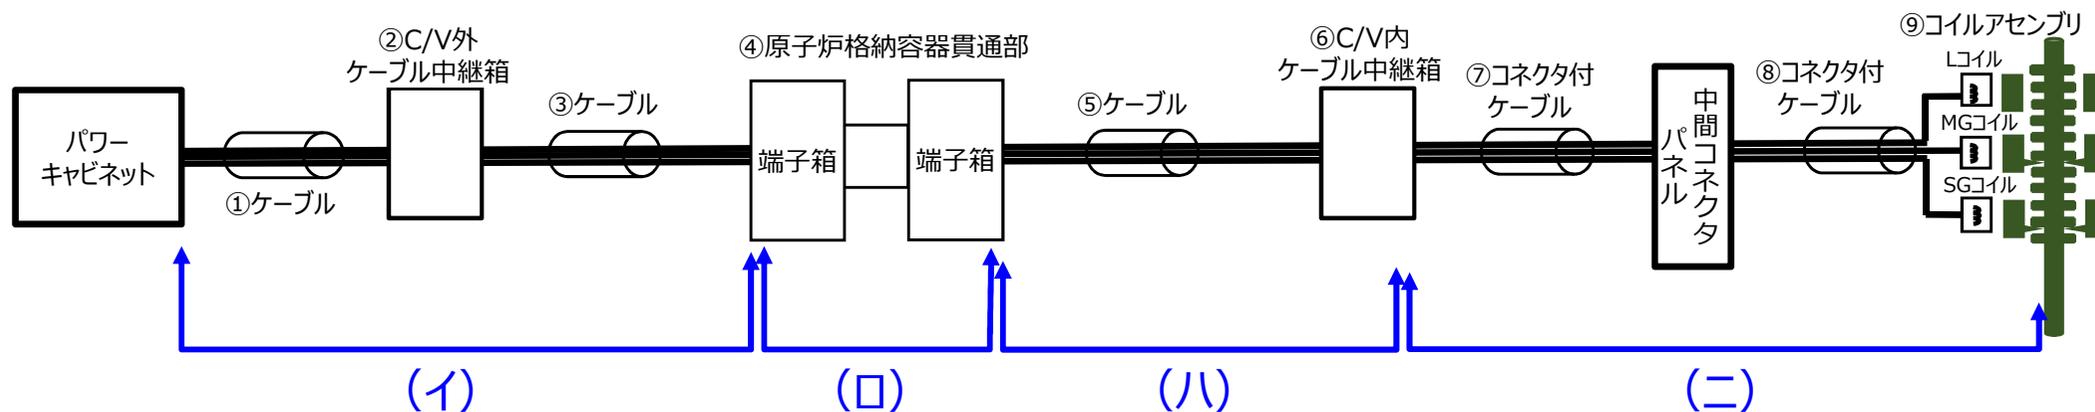
2月24日～25日の間に、（ロ）原子炉格納容器貫通部の端子箱～端子箱の間において、異常な電流低下を確認

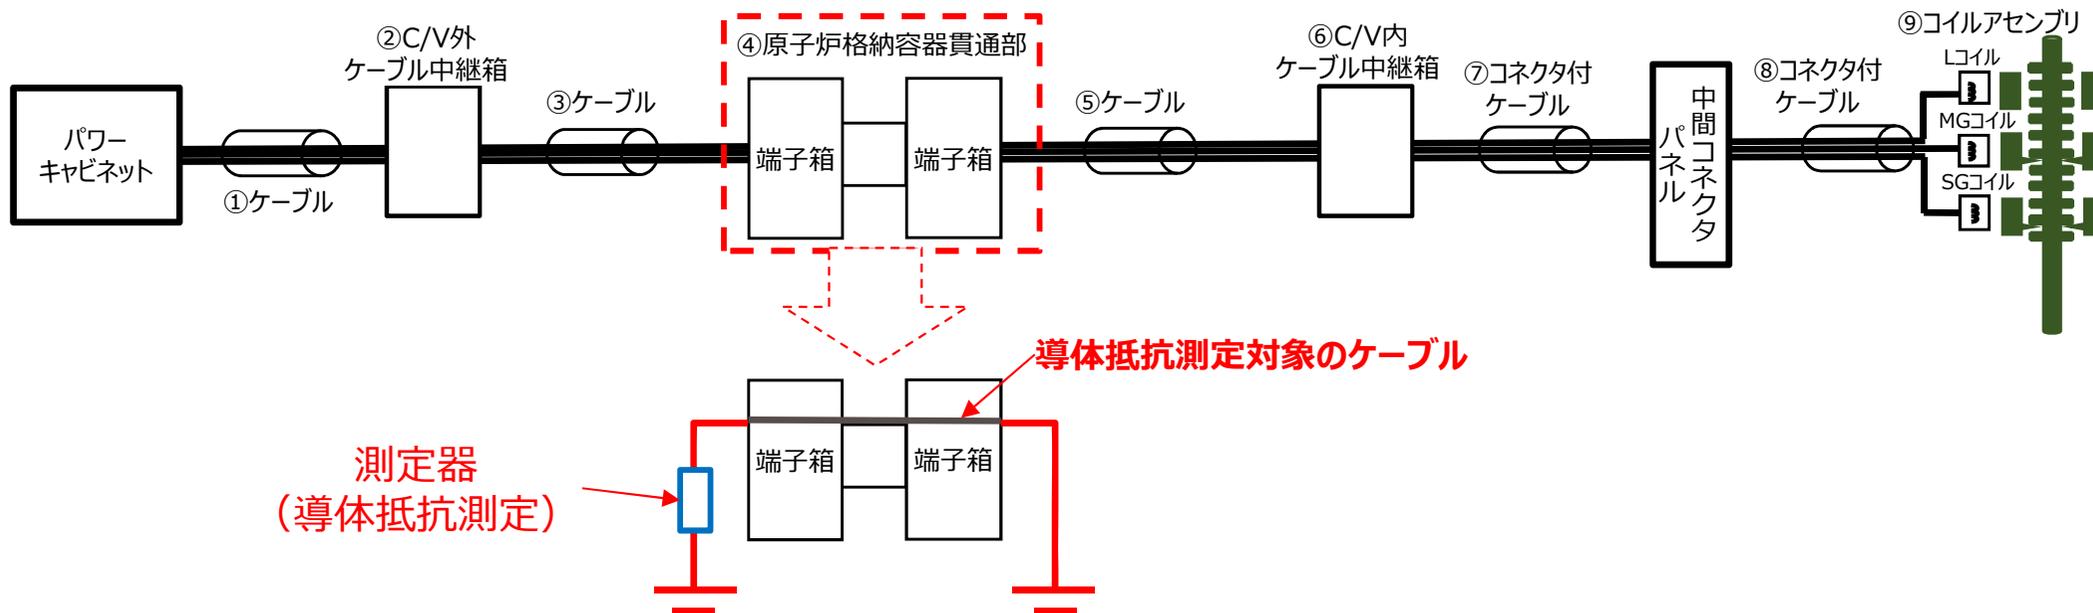
原子炉格納容器貫通部の端子箱～端子箱の間の導体抵抗測定結果（2月25日）

対象		導体抵抗値
K 4 制御棒	SGコイル (+)	0.46 Ω
	SGコイル (-)	0.44 Ω
D 6 制御棒	MGコイル (+)	93.18 Ω
	MGコイル (-)	0.40 Ω
M 1 0 制御棒	SGコイル (+)	3.03 Ω
	SGコイル (-)	0.41 Ω

D 6 制御棒MGコイルおよびM 1 0 制御棒SGコイルの回路について、導体抵抗値が高くなっていることを確認。原子炉格納容器貫通部の端子箱～端子箱の間における導体抵抗の大幅な増加が電流低下事象の要因と推定。なお、その他の (イ) (ハ) (ニ) の部位においては、有意な電流変動は確認されていない。

- ✓ 電流低下が認められたD 6、M 1 0およびK 4のS GおよびM Gコイルのケーブルについて、以下の対策を行い電流低下の要因を排除する。
 - ① 制御棒3本のケーブルについては、他の原子炉格納容器貫通部にある予備ケーブルを使用する新たなルートに変更する。なお、予備ケーブルを使用する際には、健全性を確認したうえで接続する。
 - ② 原子炉格納容器貫通部出口のケーブルについては、覆いかぶさっていたケーブルの不要な余長を切断し再整線する。

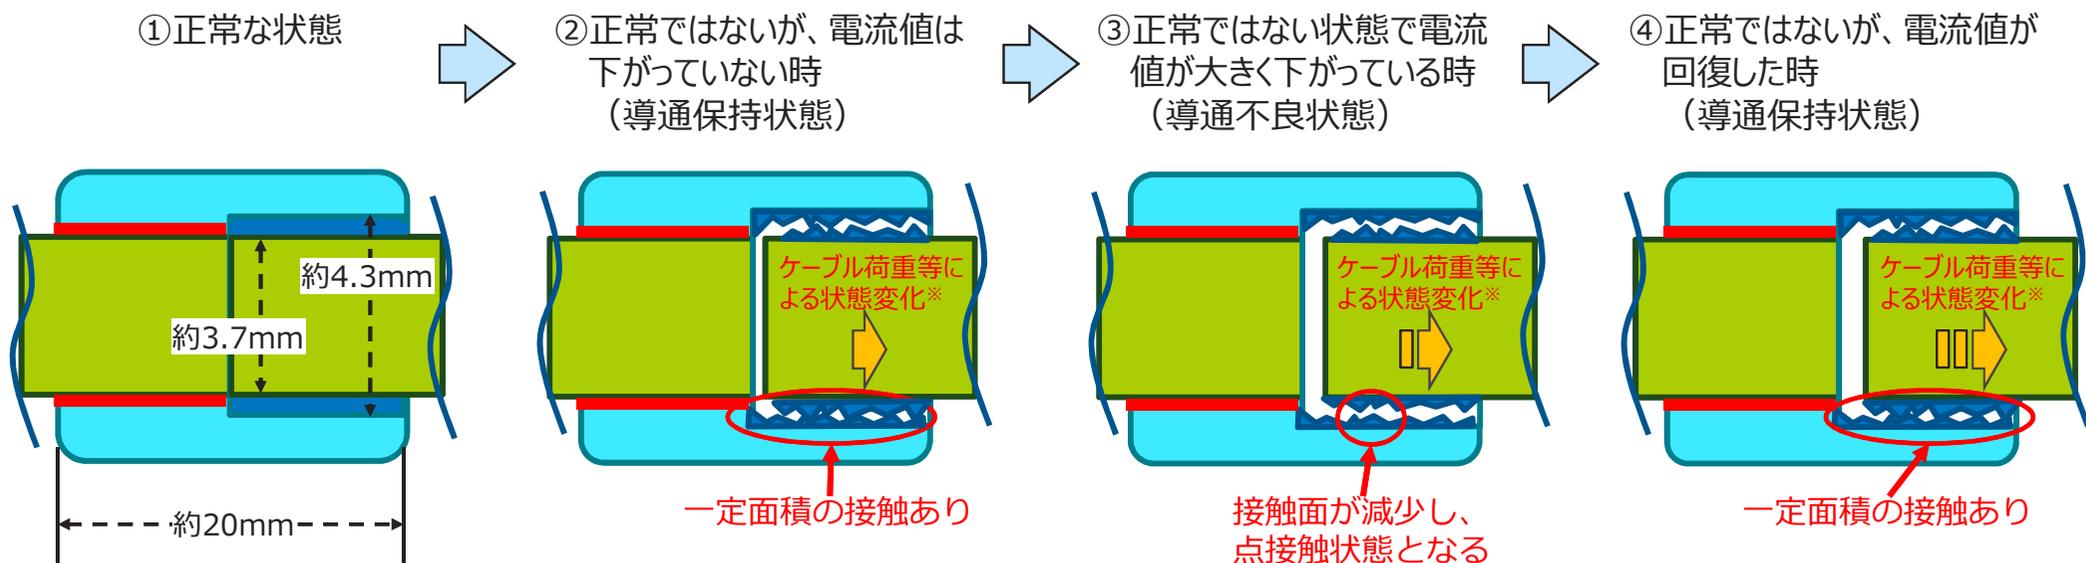
➤ 接続金具部の接触状態 (イメージ)

- ✓ 抵抗値の増加を計測した原子炉格納容器貫通部周辺部は、下図の①～④で構成されるが、現地調査にて③、④の健全性は確認済みである。また、ケーブル（②）の強度を考えると、不具合が生じていると考えられるのは原子炉格納容器貫通部内部の接続金具（①）と特定した。
- ✓ ケーブル(②)に過大な荷重（ケーブル自重：100N+外部ケーブルの積載重量：900N=約1000N）が作用することで、引張荷重が作用し接続金具(①)のはんだ付け部に不具合が生じる可能性が考えられる。

- ✓ 原子炉停止に至った「P R 中性子束急減トリップ」警報発信の原因は、C R D Mの電氣的な故障によるものであると推定した。
- ✓ また、シングルホールド状態にあったM 1 0のS Gラッチにおいて、コイルに電流を供給するケーブルのうち、原子炉格納容器貫通部の内部にあるケーブル接続部に引張力が作用することではんだ付けが剥離し、導通不良に伴う電流値の低下により、S Gラッチが開放されたものと推定した。
- ✓ このことにより、M 1 0制御棒が挿入され、2チャンネルのN I Sが中性子束急減トリップ設定値に至ったため、原子炉が自動停止したものと推定した。
- ✓ なお、コイルの電流低下は、主電源の開放操作を行っていない状態でも発生しており、原子炉自動停止時に行っていた作業との関連性はないものと推定した。

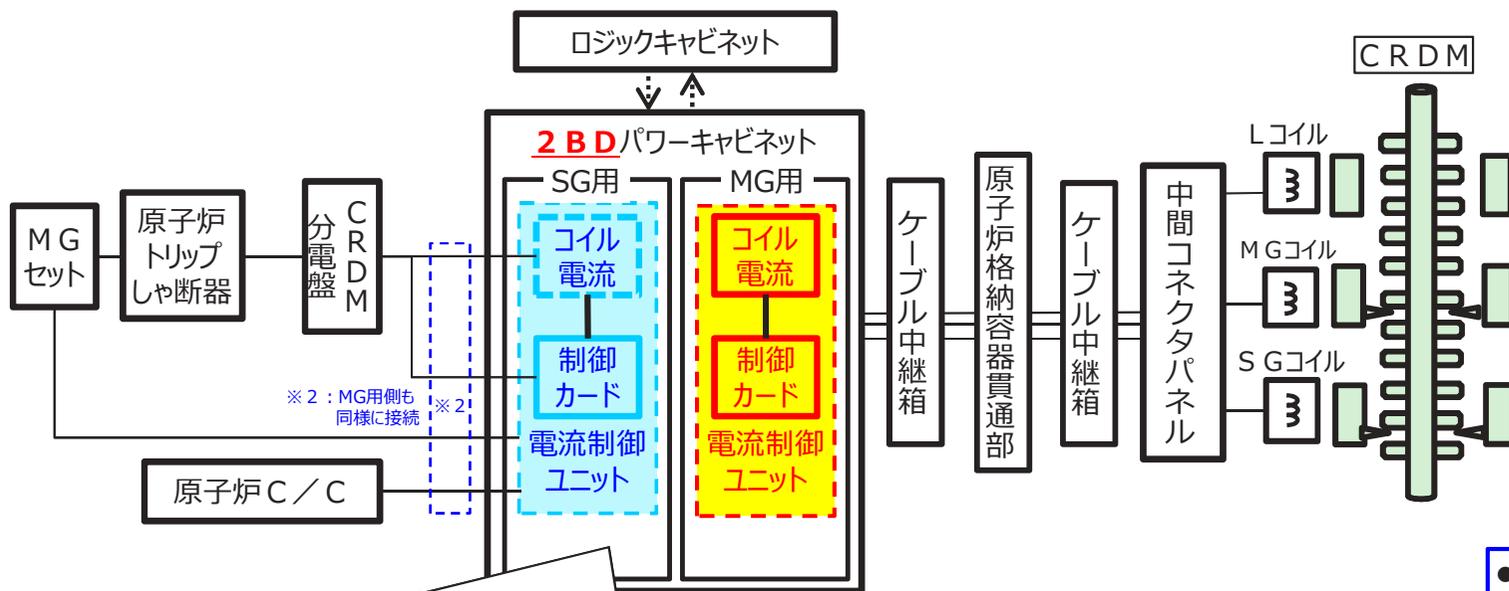
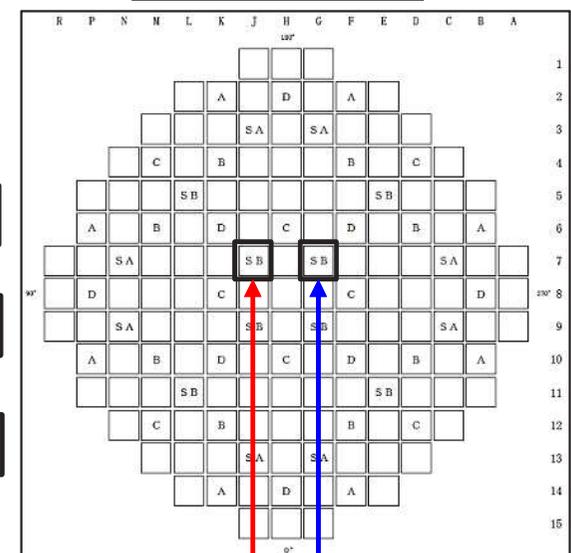
制御棒アドレス図

復旧する電源は計8個あるが、最後の8個目（S G B主電源）の復旧を行ったところ、電源投入を実施したS G Bと連動していないM G CおよびS G Cと連動する停止バンクの制御棒2本（G 7およびJ 7）が部分挿入した。※1

- G 7
 - ✓ 2/5の部分挿入：228ステップ ⇒ 約186ステップ
 - ✓ 2/7の部分挿入：228ステップ ⇒ 約222ステップ

- J 7
 - ✓ 2/5の部分挿入：228ステップ ⇒ 約222ステップ
 - ✓ 2/7の部分挿入：228ステップ ⇒ 約222ステップ

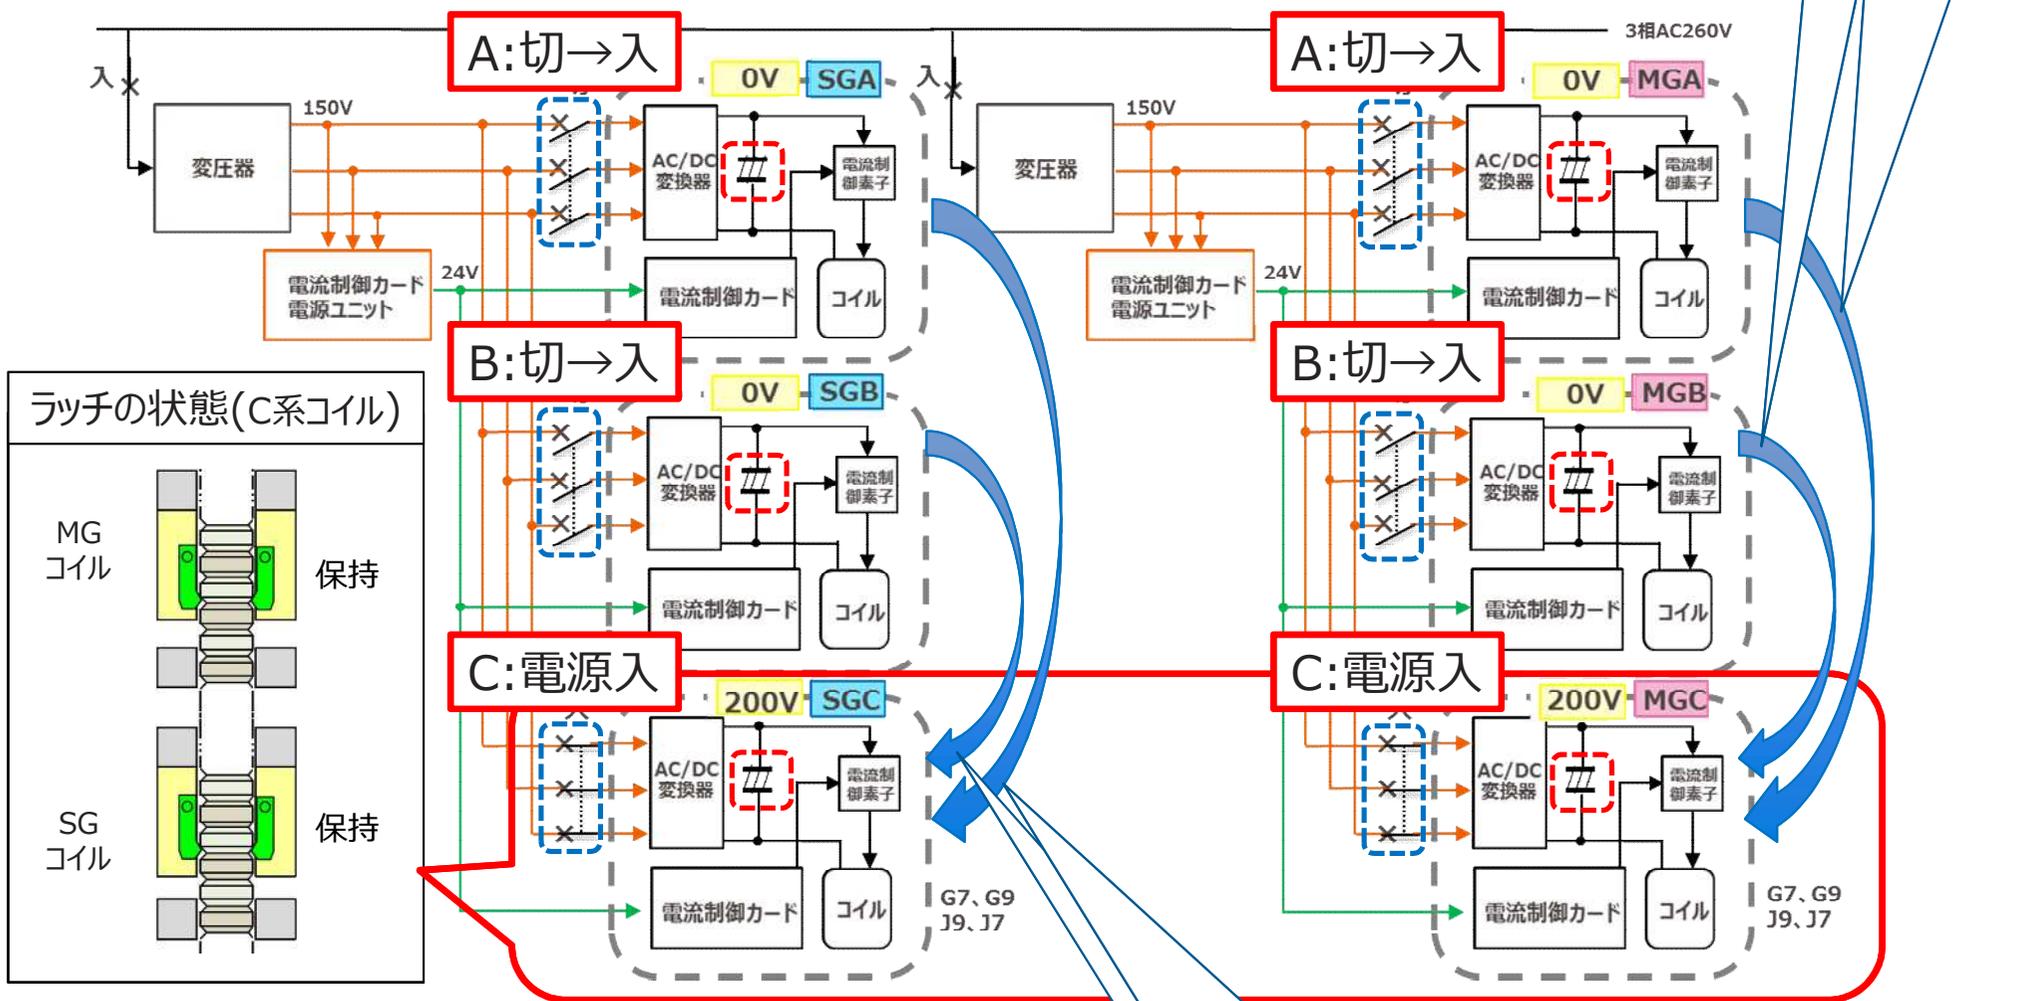
➤ CRDM (2BD盤) の回路図

2 B D盤のM G A・S G A・M G B・S G Bの制御電源および主電源を順に復旧（切⇒入）していた。（電源2種（主電源・制御電源）×4ユニット=計8個）
 復旧順序は次のとおりであり、2月5日では⑧のタイミングで、2月7日では⑦のタイミングで事象が発生した。
 ①M G A制御電源 ⇒ ②M G B制御電源 ⇒ ③M G A主電源 ⇒ ④M G B主電源 ⇒
 ⑤S G A制御電源 ⇒ ⑥S G B制御電源 ⇒ ⑦S G A主電源 (2/7事象) ⇒
 ⑧S G B主電源 (2/5事象)

- ① MGA、MGBのMGコイルの電源投入の際に、MGCのMGコイルの電流が瞬間的に喪失
その後電流が回復したが、MGラッチは開放したまま※ ※：MGコイルの電流が4.4Aの電流が流れるもののSGコイルにより生じる磁力により、その電流ではMGラッチは開放状態が継続
- ② SGA、SGBのSGコイルの電源投入の際に、SGCのSGコイルの電流が瞬間的に喪失
制御棒が挿入開始
- ③ 電流回復により、MG・SGの両コイルにより、制御棒をつかみ、挿入は停止

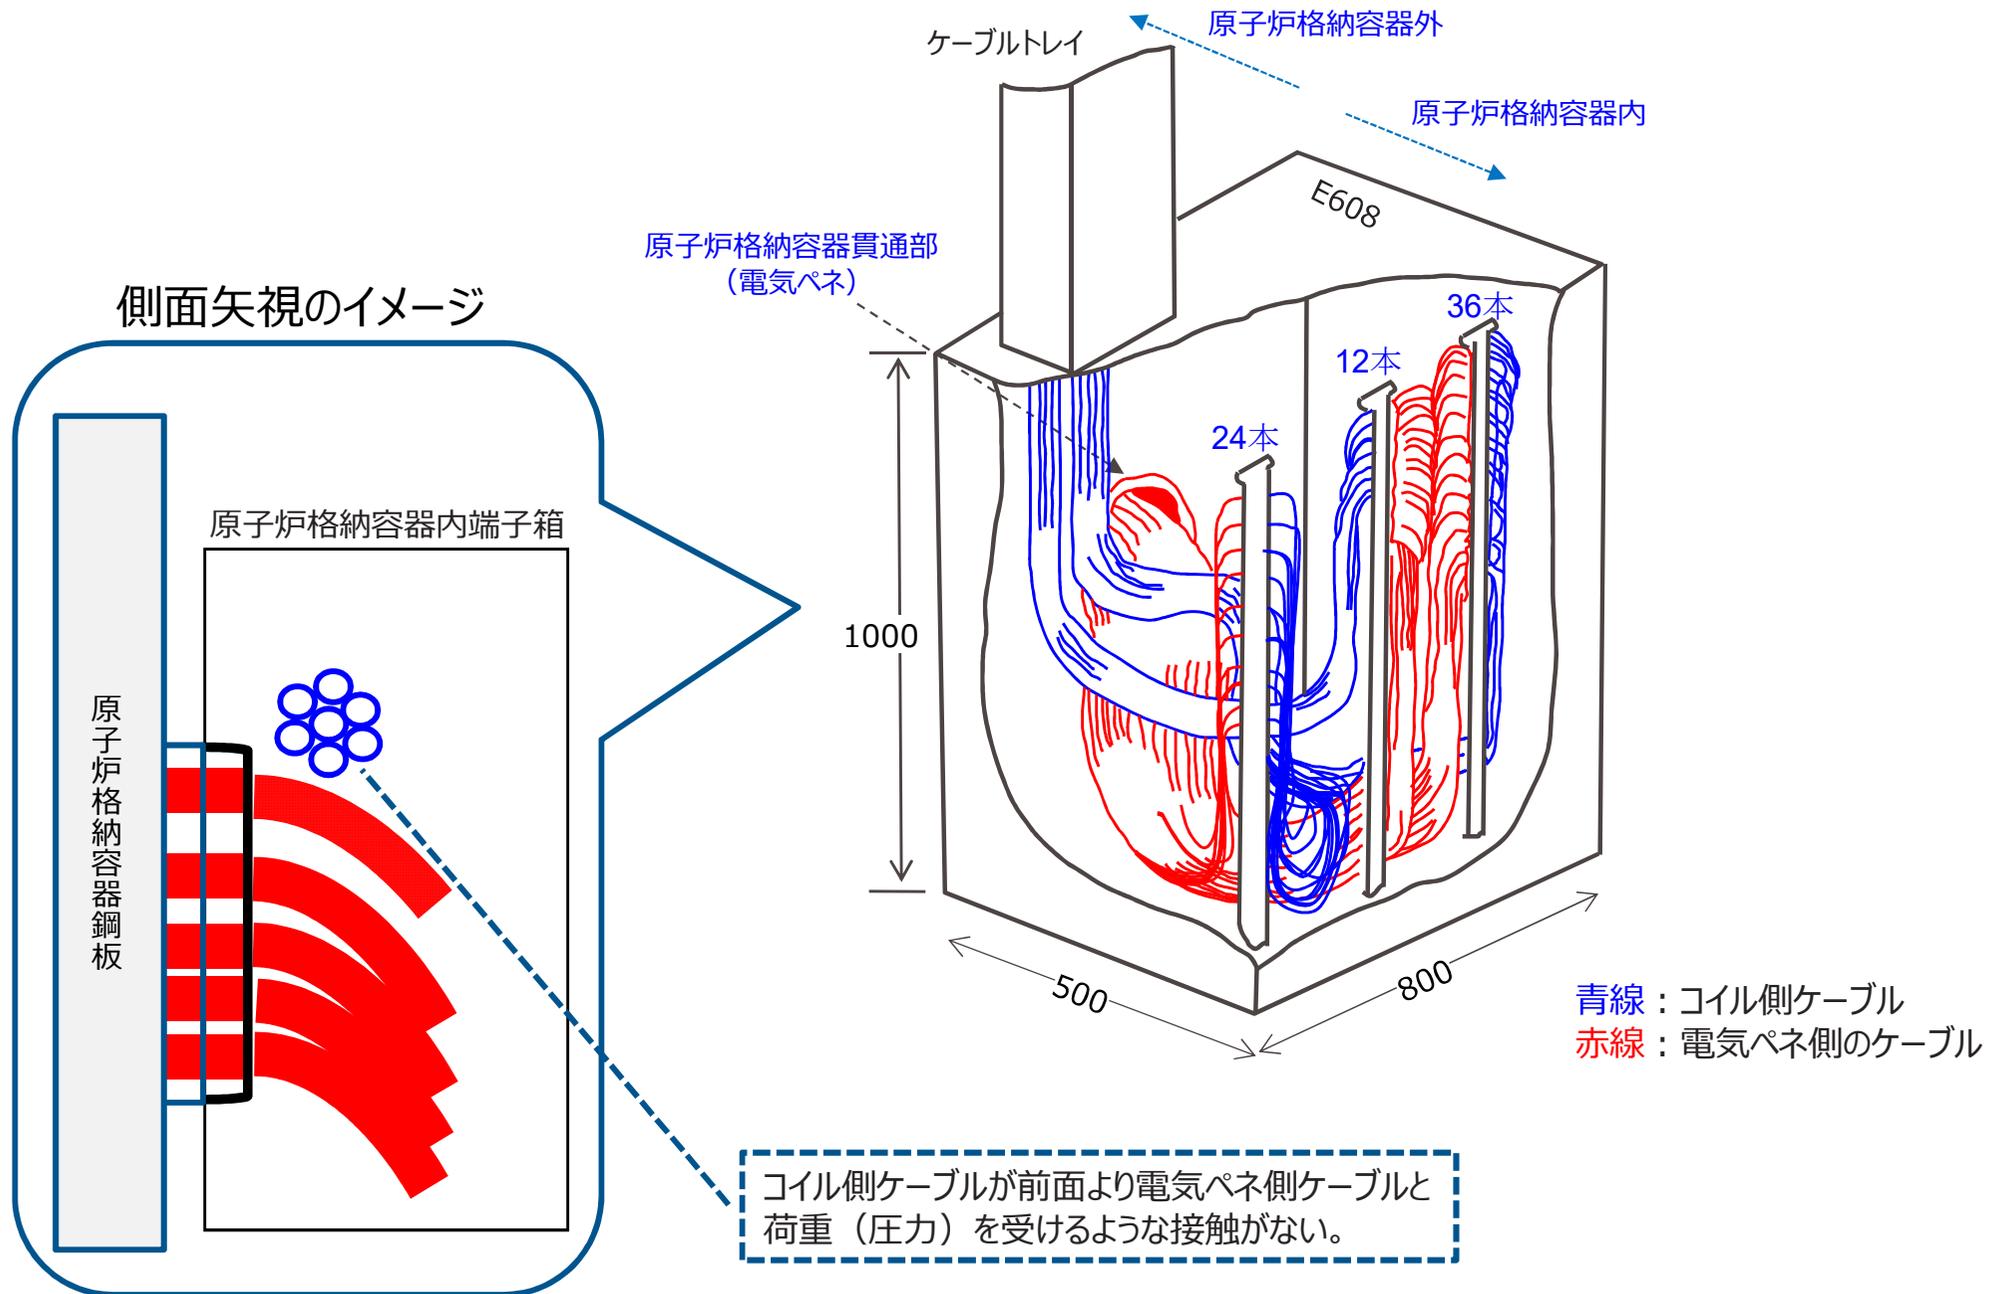
➤ PENE-608

- 故障が発生している箇所に絞り込むため、原子炉格納容器貫通部の前・後に設置している端子台の間にて導体抵抗を測定した結果、D 6・M 1 0・K 4 制御棒のケーブルにて高い抵抗値が認められた。
- そのため、当該の原子炉格納容器内の端子箱内にある端子台の裏面を詳細観察したところ、原子炉格納容器貫通部から端子台に接続しているケーブル上に C R D M コイルに向かって布設しているケーブルが覆いかぶさっていることを確認した。なお、他の格納容器貫通部においては、ケーブルが覆いかぶさり荷重がかかっている箇所は認められなかった。
- D 6・M 1 0・K 4 のケーブルは、原子炉格納容器貫通部の上方に纏まって布設されており、比較的荷重を受けやすい環境であった。
また、原子炉格納容器貫通部出口のケーブルを揺らしながら導体抵抗を測定した結果、K 4 S G コイル、D 6 M G コイル、M 1 0 S G コイルにて抵抗値の変動が認められたことから、原子炉格納容器内の端子箱内にある端子台の間でケーブルが接触不良を起こしているものと推定した。
- 更に、これまでの連続監視にて 2 B D の A グループに属する D 6・M 1 0・K 4 の制御棒 3 本で認められた電流低下は、同グループに属する F 1 2 制御棒や他の制御グループに属する 4 4 本の制御棒では認められなかった。

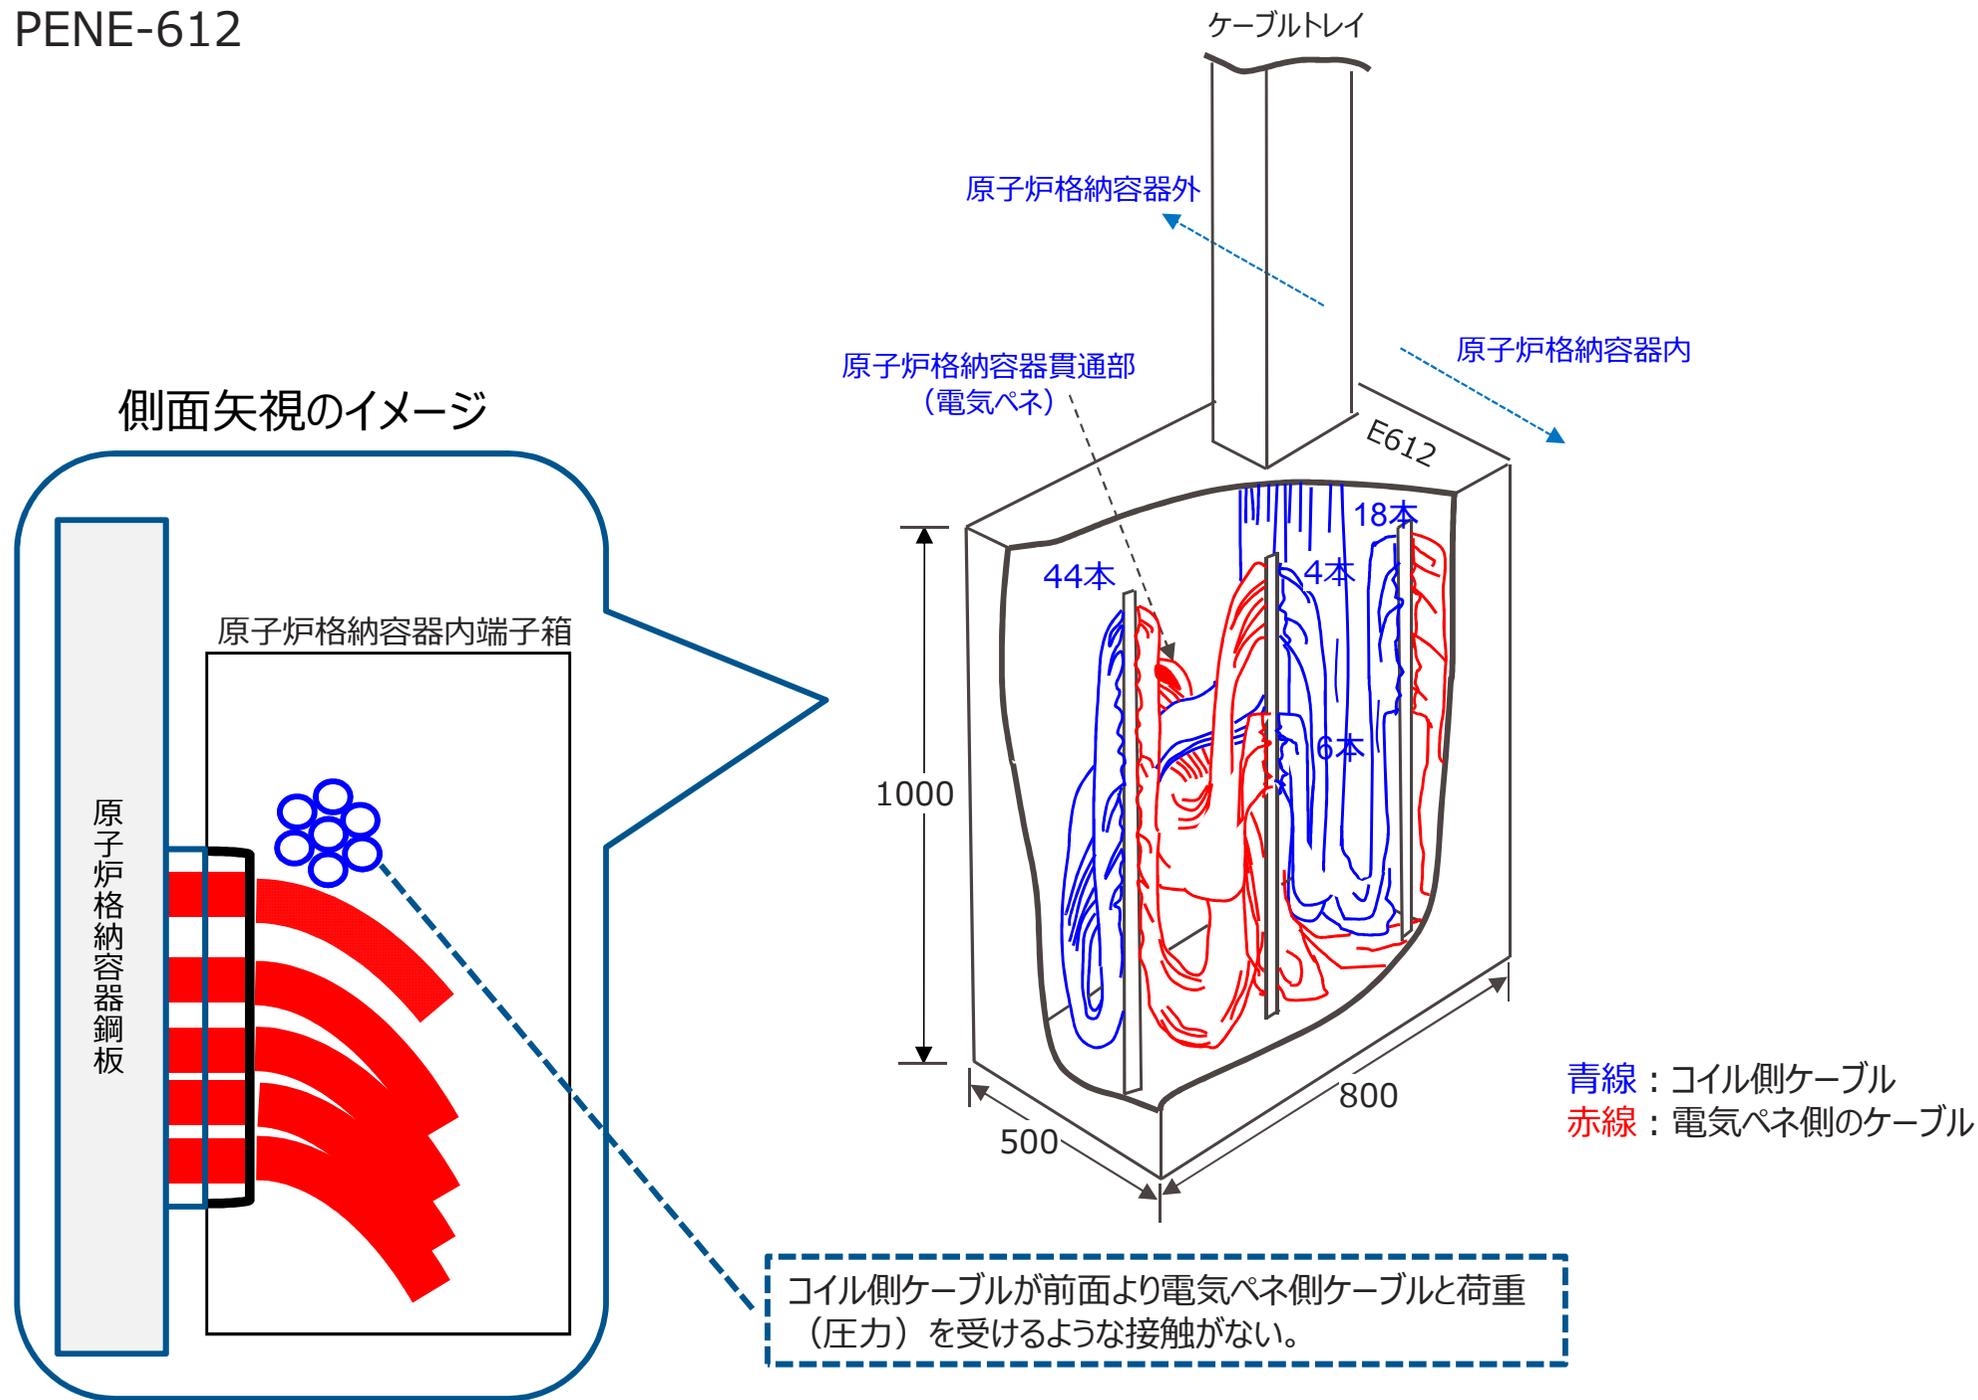
➤ PENE-612

- ✓ 荷重がかかっていたと考えられるケーブルは、以下のとおり。
 - 覆いかぶさったケーブルの荷重により接合部に接触不良を起こし、明らかな電流変動を確認した、以下の4本
 - ①K4-SG(+)、⑦D6-MG(+)、⑩M10-SG(+)、⑮M10-MG(+)
 - 加えて、当該ペネの最上部にあり、覆いかぶさったケーブルの痕跡が残る、以下の2本
 - ②K4-SG-、③K4-MG+
 - 加えて、上記6本の間であり、荷重による影響を受けていたと思われる以下のケーブル2本
 - ⑧D6-MG-、⑭M10-SG-
- ✓ 荷重がかかっていたと考えられるケーブル8本を含むD 6、M 1 0 および K 4 の 3 本の制御棒の駆動に関連するケーブルを対策を行う対象とする。

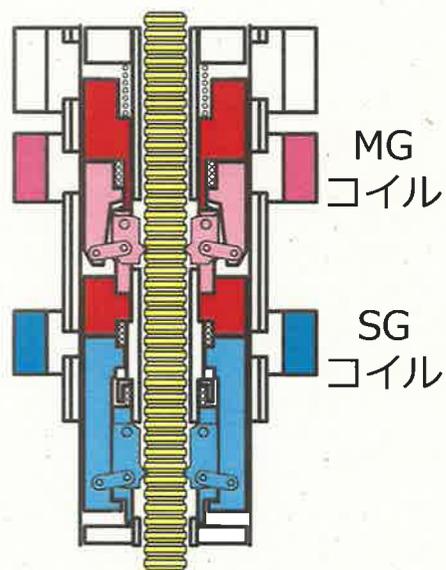
**MG・SG
ダブルホールドによる
保持**

- 制御棒は、MG/SG両ラッチによるダブルホールドにより保持しており、各コイル電流値がMG：、SG：に低下しない限り、保持が可能である。
- 「CRDM重故障」警報は、どちらかのコイル電流値が2.0A以下に低下した際に発信されることから、「CRDM重故障」警報発信を常時監視にすることで、制御棒の保持性能を確保することができる。（警報発信は、中央制御室で音・表示にて確認可能）
