高浜発電所4号機 PR中性子束急減に伴う原子炉自動停止について

## 発電用原子炉施設故障等報告書

件名	高浜発電所4号機 PR中性子束急減に伴う原子炉自動停止について
事象発生の日時	2023年1月30日 15時21分 (原子炉自動停止)
事象発生の場所	高浜発電所4号機 原子炉格納容器内
事象発生の発電用原子炉施設名	計測制御系統施設 制御設備 制御棒駆動装置
事象の状況	<p>1. 事象発生の状況</p> <p>高浜発電所4号機（加圧水型軽水炉、定格電気出力87万kW、定格熱出力266万kW）は定格熱出力一定運転中（モード1）のところ、2023年1月30日15時21分、B中央制御室に「原子炉トリップ」警報が発信し、原子炉が自動停止するとともにタービンおよび発電機が自動停止した。「原子炉トリップ」警報が発信した際、B中央制御室には「PR（Power Range）*1中性子束急減トリップ*2」警報が発信していた。自動停止後のプラント停止状態に異常はなく、同日15時35分に高温停止状態へ移行した。</p> <p>なお、本事象発生前の1月30日0時12分に「CRDM重故障*3」の警報が発信し、制御棒を電磁力で保持している2箇所のラッチのうち1箇所のラッチの電流値が通常よりも低いことを確認したため、「原子炉トリップ」警報が発信する直前まで制御棒駆動装置制御盤内の詳細点検を行っていた。また、制御棒駆動装置（以下、「CRDM」という）の故障を示す警報は、1月25日7時24分と1月29日16時46分にも発信していたが、いずれも電流値等に異常はなく、警報をリセットすることができていた。</p> <p>今回の事象は、「PR中性子束急減トリップ」により原子炉の運転が停止していることから、実用発電用原子炉の設置、運転等に関する規則（以下、「炉規則」という）第134条の「発電用原子炉の運転中において発電用原子炉施設の故障により、発電用原子炉の運転が停止したとき」に該当することを1月30日15時21分に判断した。</p> <p>格納容器排気筒および補助建屋排気筒モニタならびに発電所周辺の野外モニタの指示値には有意な変動がなく、周辺環境への影響はなかった。</p> <p>*1 出力領域（Power Range）：中性子束の数値は原子炉の出力状況に応じて異なることから、中性子束検出器で監視する中性子束の数値の幅を「中性子源領域（SR（Source Range））」、「中間領域（IR（Intermediate Range））」、「出力領域（PR）」に区分し監視しており、当該事象発生時は出力領域で中性子束の数値を確認していた。</p> <p>*2 運転中の中性子束を測定する検出器が4つ設置されている。中性子束検出に異常があった場合、原子炉を停止させ警報が発信する。4つの検出器のうち、

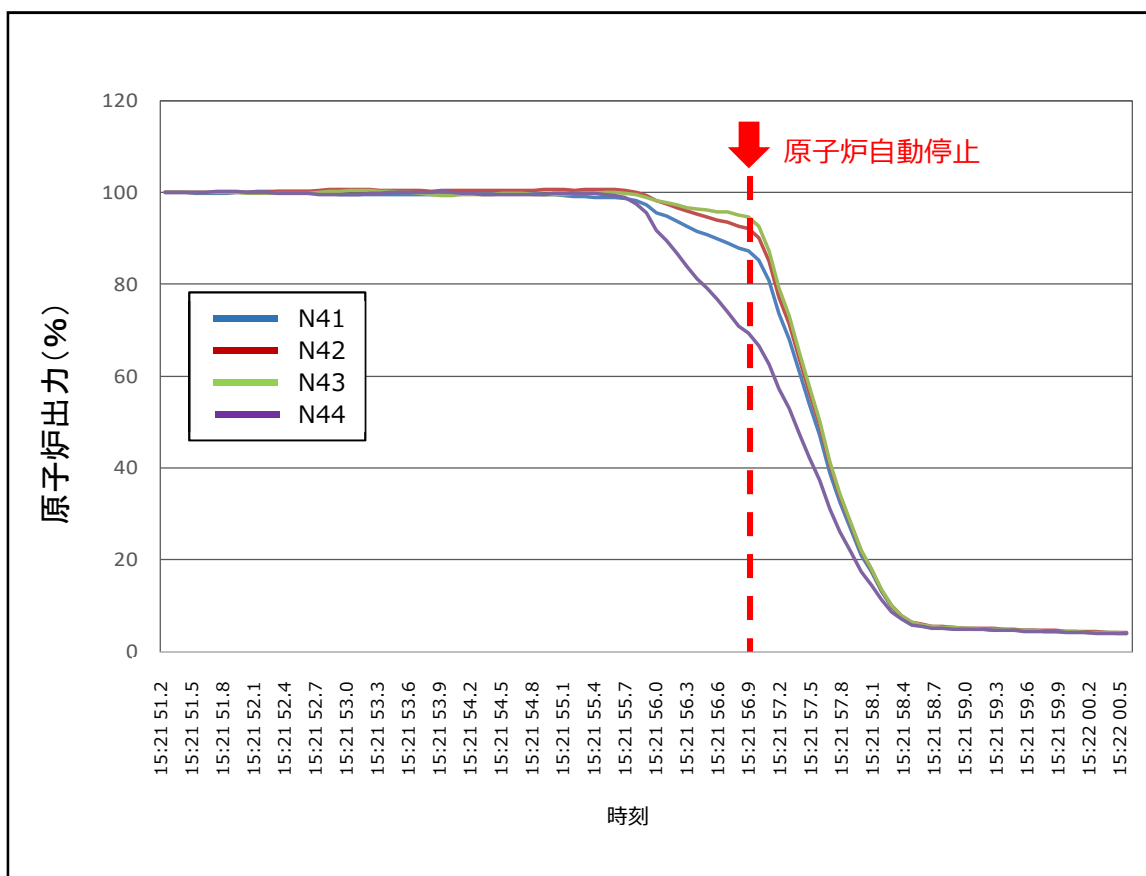
事象発生時の中性子束検出器の指示値

N 4 1～N 4 4の指示値は全て低下傾向を示していることを確認した。  
 また、指示値を確認した結果、初めにN 4 4が特に顕著に低下し、次いでN 4 1が低下、N 4 2とN 4 3は同程度の低下であることを確認した。

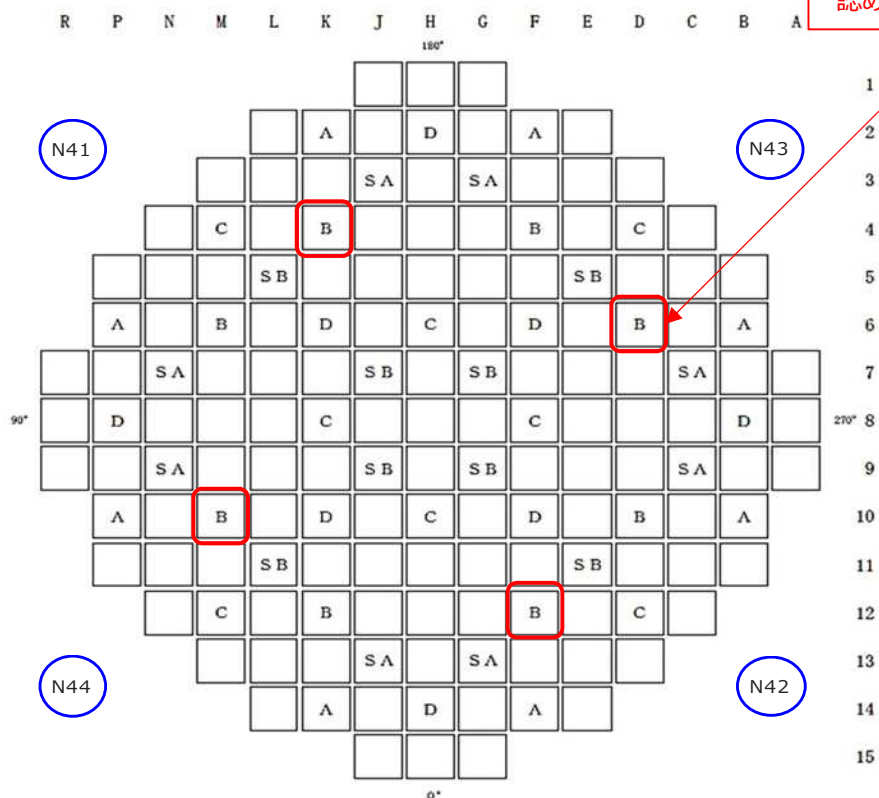
#### <制御棒アドレス図>

1/30に電流低下が認められた制御棒(D6)

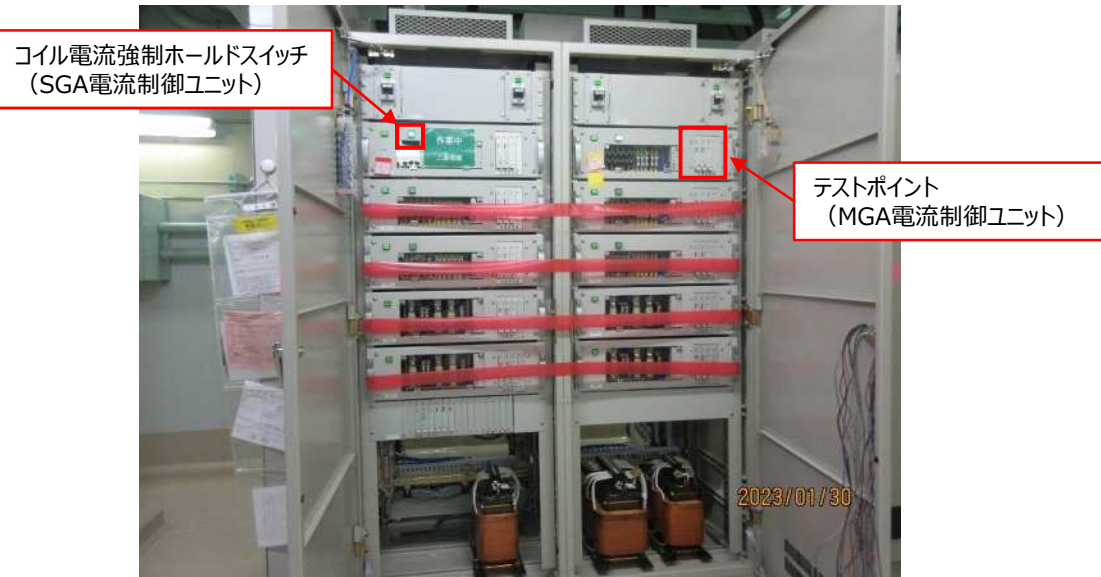
2 B D 盤内正面の作業対象以外電源制御ユニットにマスキングテープにて養生実施

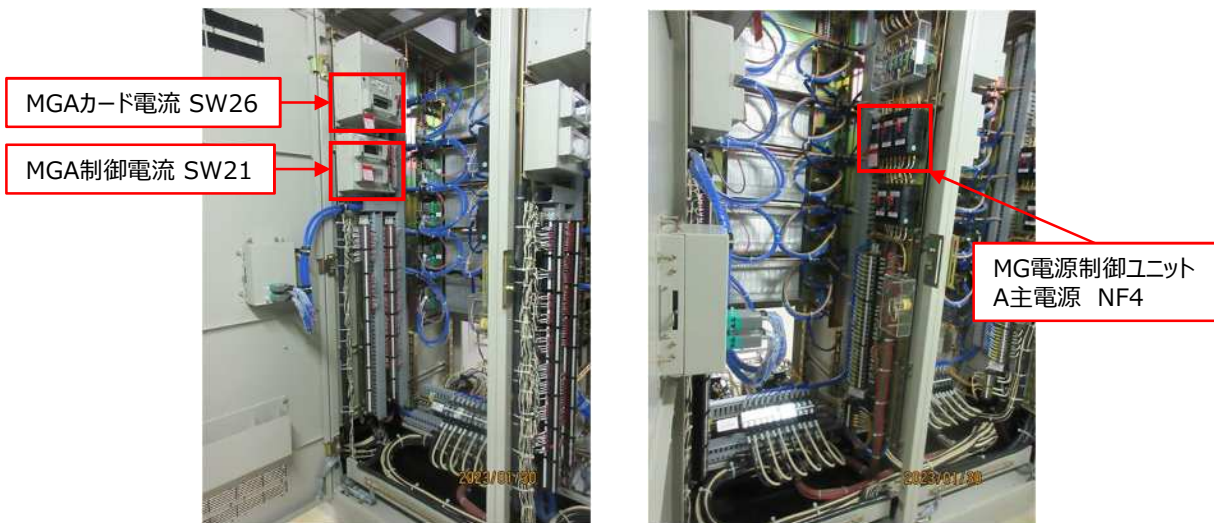
2 B D 盤内裏面 M G 側の各電源 N F B に作業隔離札を貼り付け実施

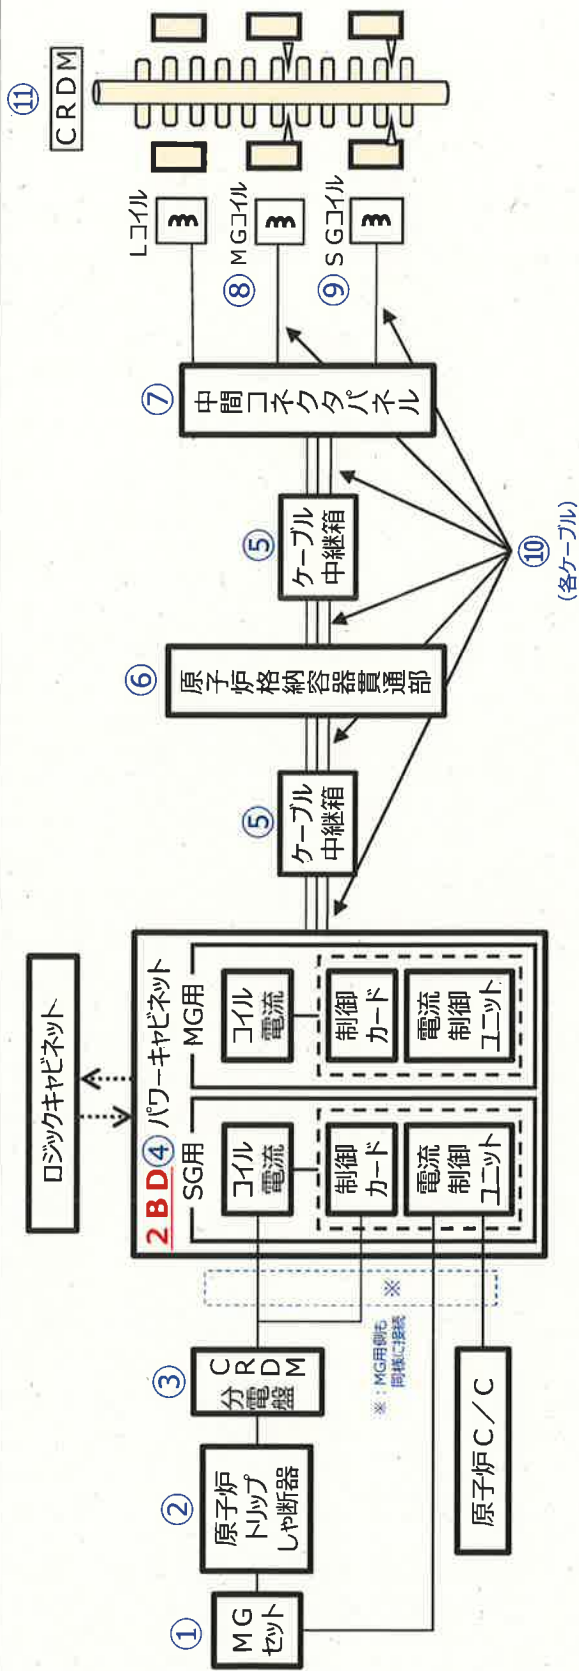
【部位：CRDM分電盤 - 分電盤】

1. 調査内容
  - NFBの投入状態に異常がないことを確認する。
2. 調査結果（異常なし）
  - (1) 評価
    - NFBの投入状態が「入」であり、異常がないことを確認した。
  - (2) 判定基準
    - NFBの投入状態が「入」であること。
  - (3) 点検記録
    - 点検記録③参照

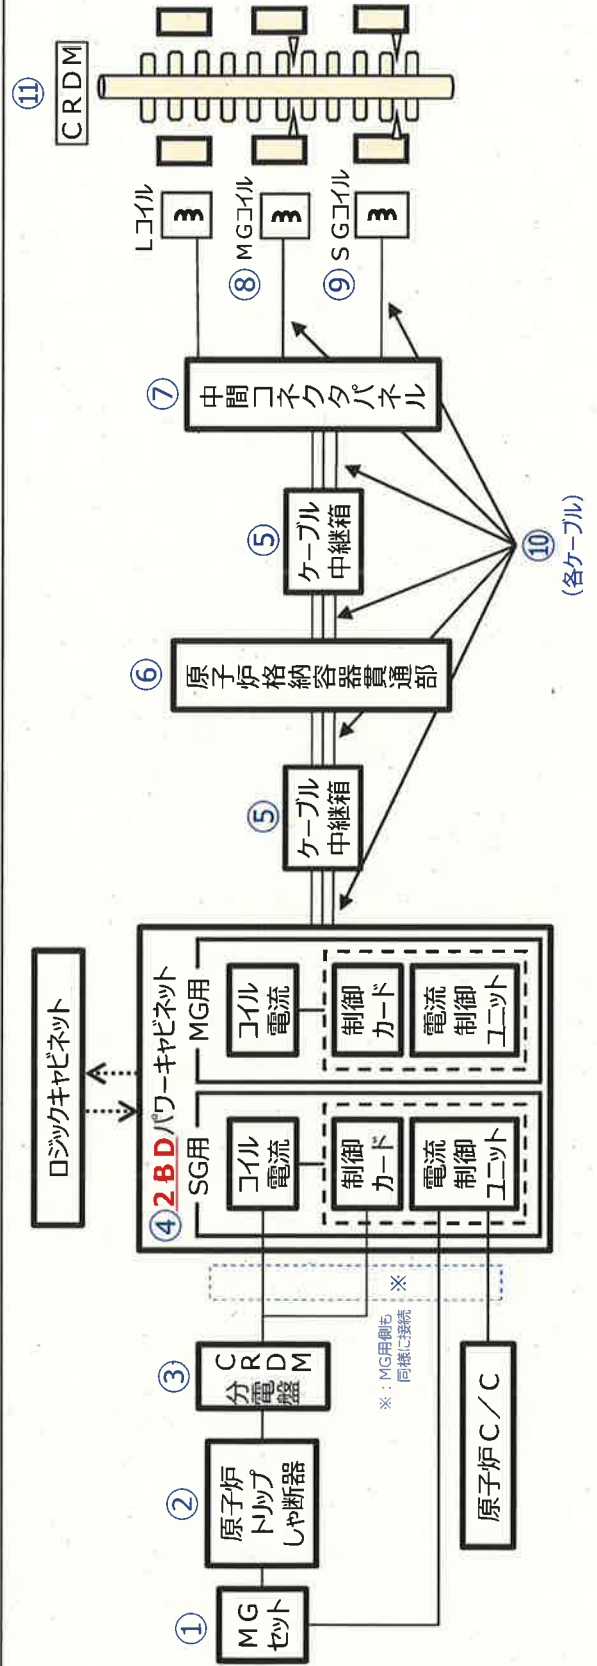
【部位：パワーキャビネット（主回路－構成部品－主電源トランス）】

1. 調査内容
  - 外観確認（温度測定含む）を実施し、異常がないことを確認する。
  - 絶縁抵抗測定を実施し絶縁抵抗値が1MΩ以上であることを確認する。
  - 再現試験中にトランス2次側電圧波形を連続監視し、変動がないことを確認する。
2. 調査結果（異常なし）
  - (1) 評価
    - 外観確認、温度測定を実施し、異常がないことを確認した。また、異音・異臭がないことを確認した。
    - 変圧器絶縁抵抗測定を実施し、絶縁抵抗が確保できていることを確認した。
    - 絶縁抵抗値： $> 200 M\Omega$
    - 電圧波形に有意な変動はなく、異常がないことを確認した。
  - (2) 判定基準
    - 外観確認：損傷、焼損、異音、異臭がないこと      絶縁抵抗値：1 MΩ以上
    - 再現試験：電圧波形に異常がないこと
  - (3) 点検記録
    - 点検記録④－1 参照

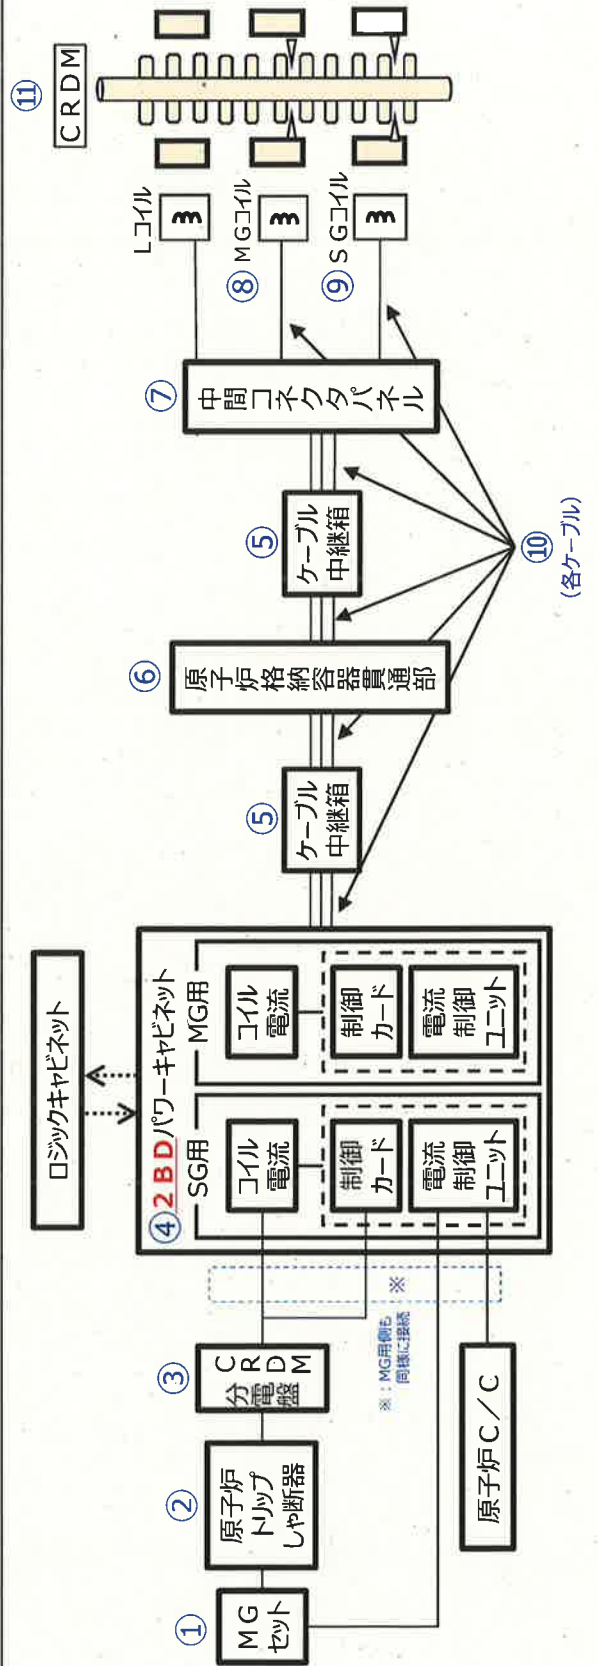
【部位：パワーキャビネット（主回路－構成部品－サージアブソーバ）】

1. 調査内容
  - 外観確認を実施し、異常がないことを確認する。
  - サージアブソーバのバリスタ電圧を測定し、定格値内であり異常がないことを確認する。
2. 調査結果（異常なし）
  - (1) 評価
    - 外観確認を実施し、異常がないことを確認した。また、異音、異臭がないことを確認した。
    - サージアブソーバのバリスタ電圧を測定し、定格値内であり異常がないことを確認した。
    - バリスタ電圧：344～374V（最小値～最大値）
  - (2) 判定基準
    - 外観確認：損傷、焼損、異音、異臭がないこと
    - バリスタ電圧：定格値内であること（ $360V \pm 10\%$ （324～396V））
  - (3) 点検記録
    - 点検記録④－2 参照

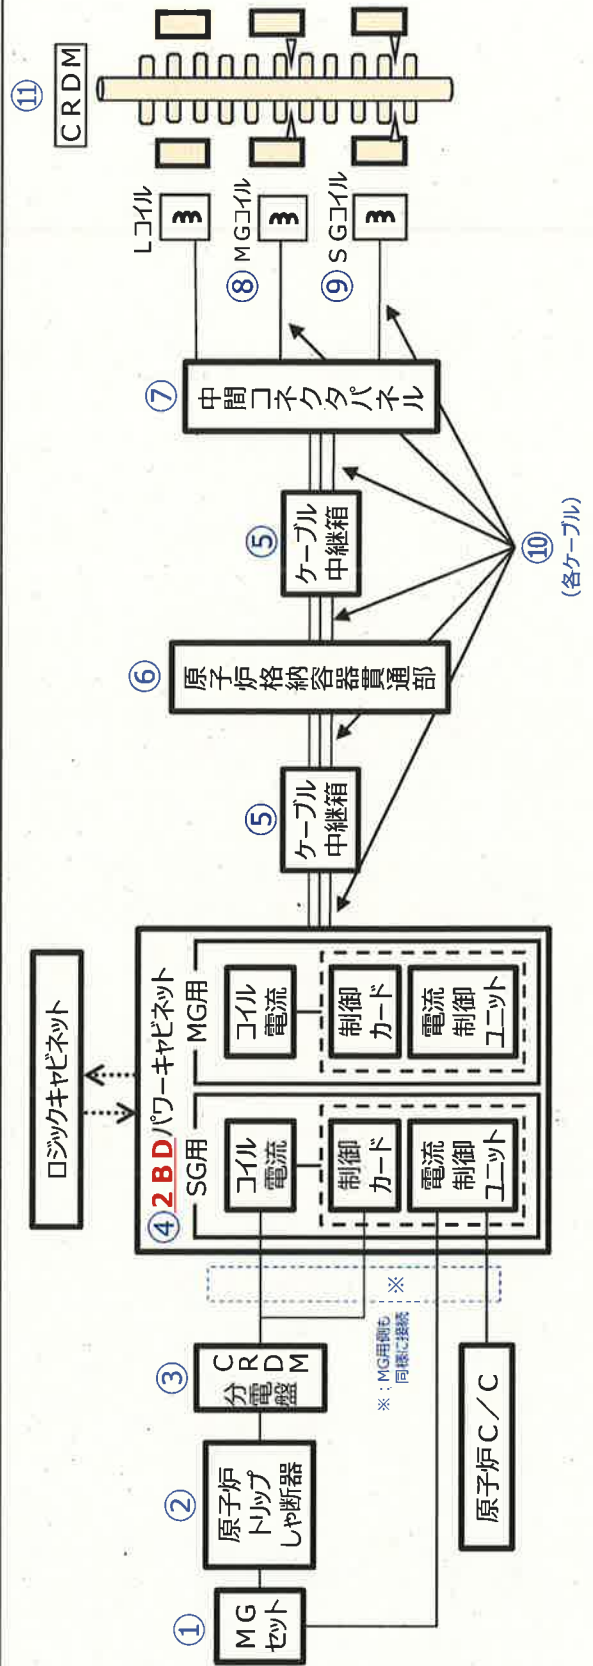
【部位：パワーキャビネット（電流制御ユニット－ゲートインターフェイスカード）】

1. 調査内容  
ドロフをメーカー工場に持ち帰り、ゲートインターフェイスカードの詳細調査を実施する。
2. 調査結果  
(1) 評価  
ドロフをメーカー工場に持ち帰り、異常がないことを確認した。  
(2) 判定基準  
メーカー基準  
(3) 点検記録  
点検記録④－4 参照

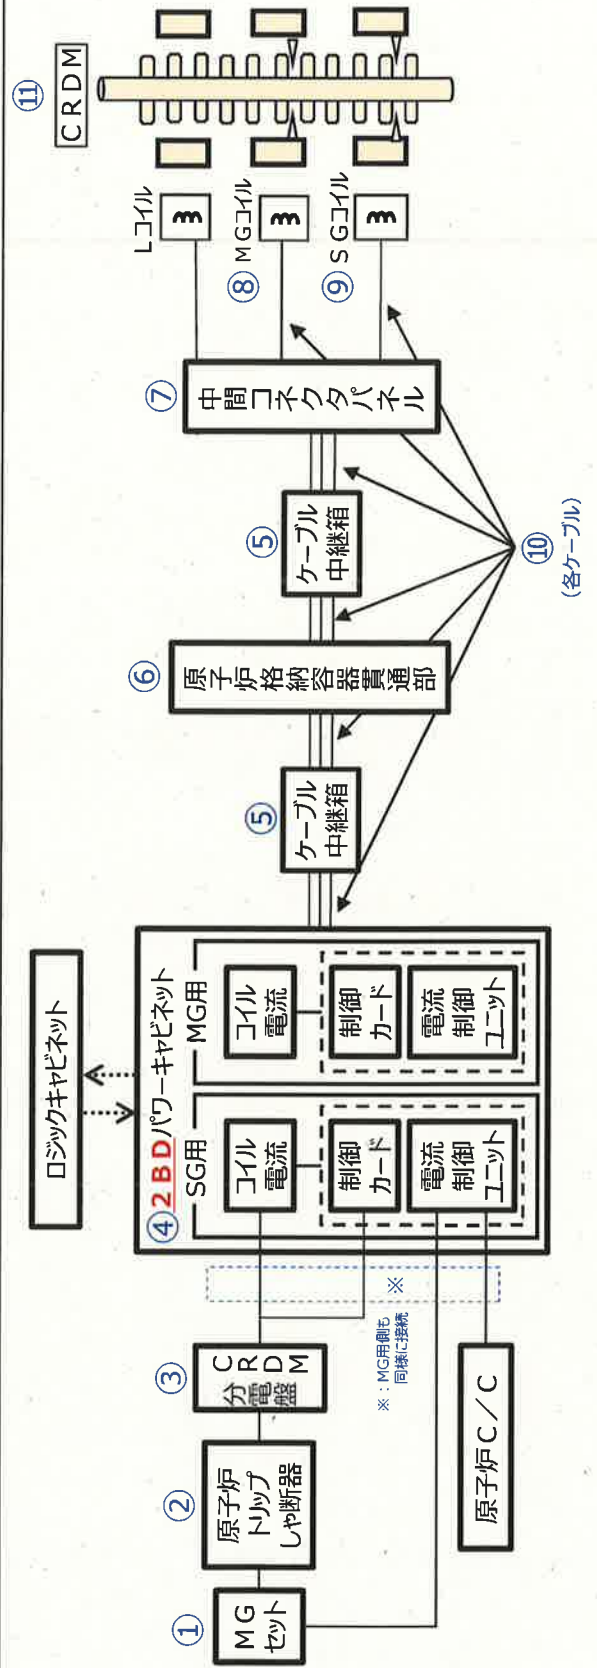
【部位：パワーキャビネット（電源制御ユニット-コネクタ・カード接栓）】

1. 調査内容
  - ドロワを通電状態とし、ユニットに接続しているケーブル(コネクタ)をタッピングして、コイル電流に変動がないことを確認する。
  - ドロワを工場に持ち帰り、コネクタ・カード接栓の詳細調査を実施する。
2. 調査結果（異常なし）
  - (1) 評価
    - ケーブル（コネクタ）をタッピングしたがコイル電流に変動はなく、異常がないことを確認した。
    - ドロワをメーカー工場に持ち帰り、異常がないことを確認した。
  - (2) 判定基準
    - コイル電流の変動がないこと
    - CRDM重故障警報が発生しないこと
  - (3) 点検記録④-5 参照

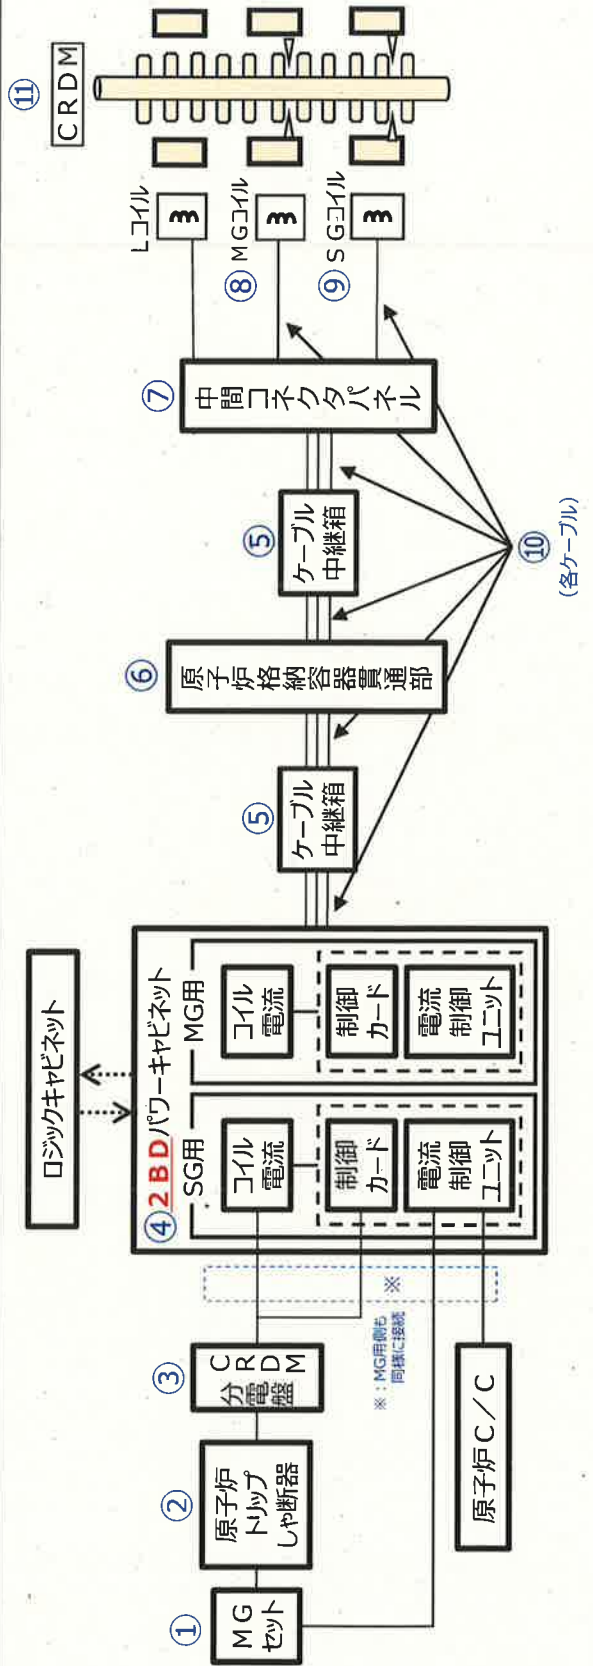
【部位：パワーキャビネット（構成部品－アルミ電解コンデンサ）】

1. 調査内容
  - 外観確認を実施し、損傷・焼損がないことを確認する。
  - アルミ電解コンデンサの静電容量を測定し、異常がないことを確認する。
2. 調査結果（異常なし）
  - (1) 評価
    - 外観確認を実施し、損傷、焼損、異音、異臭がないことを確認した。
    - 静電容量を測定し、判定基準を満足していることを確認した。
  - (2) 判定基準
    - 外観確認：損傷・焼損、異音、異臭がないこと
    - 静電容量：参考値5600 $\mu$ F相当であること
  - (3) 点検記録
    - 点検記録④－6 参照

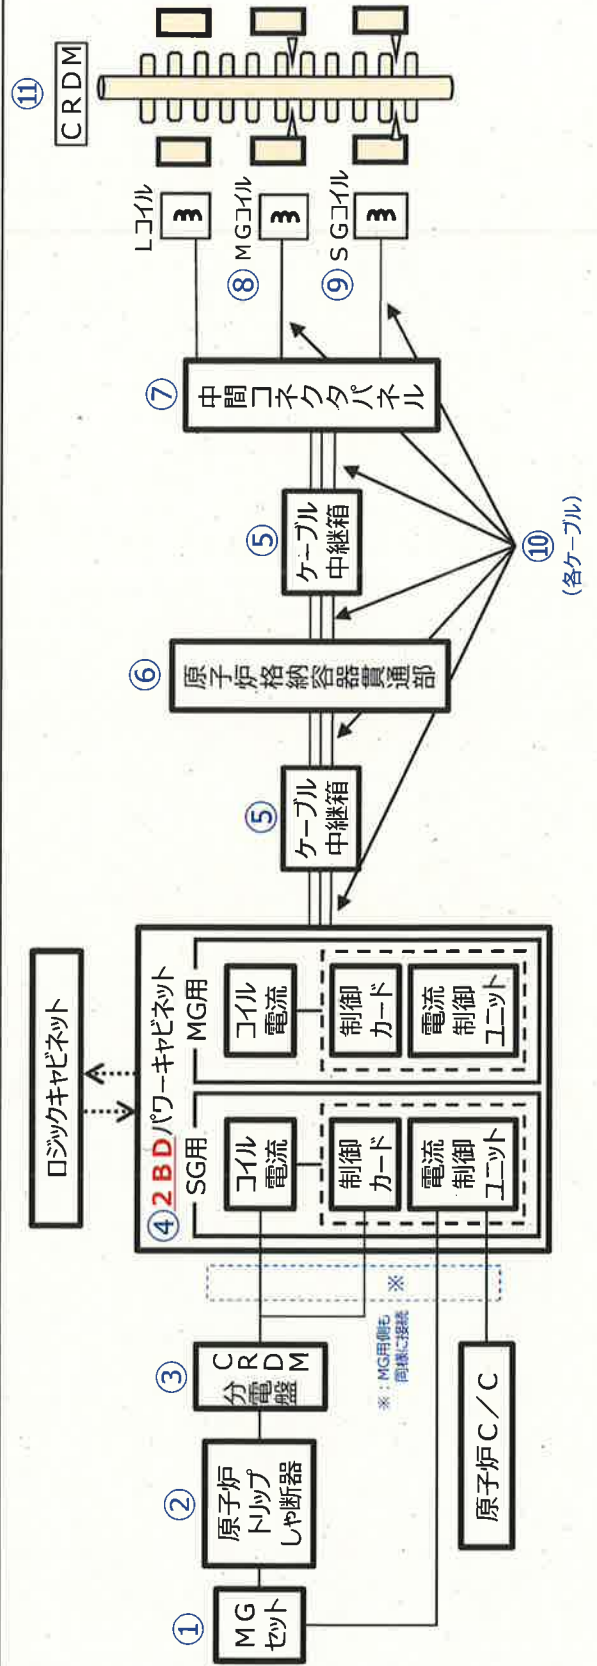
【部位：パワーキャビネット（構成部品－サージアブソーバ）】

1. 調査内容
  - 外観確認を実施し、異常がないことを確認する。
  - サージアブソーバのバリスタ電圧を測定し、定格値内であり異常がないことを確認する。
2. 調査結果（異常なし）
  - (1) 評価
    - 外観確認を実施し、異常がないことを確認した。また、異音、異臭がないことを確認した。
    - サージアブソーバのバリスタ電圧を測定し、定格値内であり異常がないことを確認した。
    - バリスタ電圧：389～449V（最小値～最大値）
  - (2) 判定基準
    - 外観確認：損傷、焼損、異音、異臭がないこと
    - バリスタ電圧測定：定格値内であること（430V±10%（387～473V））
  - (3) 点検記録④－⑦ 参照

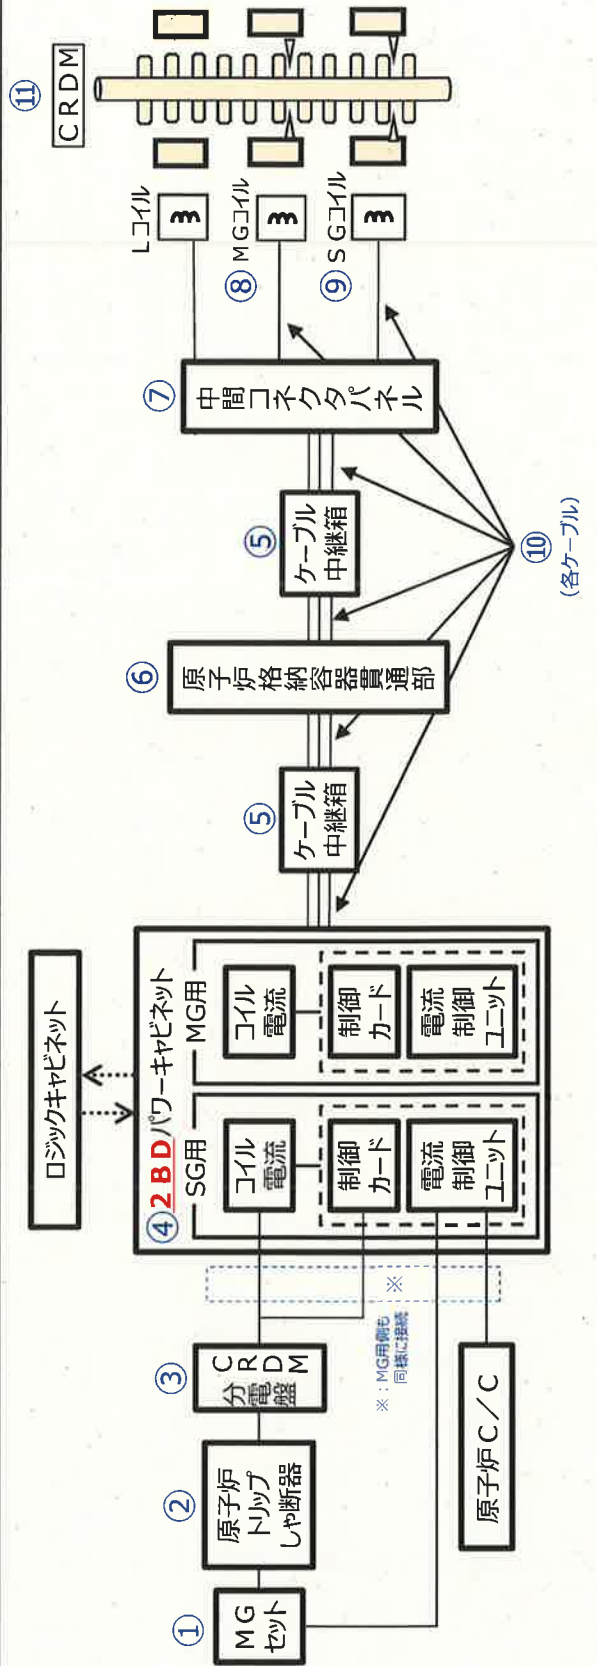
1. 調査内容
  - 外観確認を実施し、損傷・焼損がないことを確認する。
  - SGA（2BD制御バンクBグループ2）電流制御ユニットを盤から引き出しのうえ上部カバーを開放し、ユニット内部の外観確認を実施して、損傷・焼損がないかを確認する。
  - ドロワをメーカー工場に持ち帰り、パワー素子（IGBT）の詳細調査を実施する。
2. 調査結果（異常なし）
  - (1) 評価
    - 外観確認を実施し、損傷・焼損がないことを確認した。
    - ドロワをメーカー工場に持ち帰り、異常がないことを確認した。
  - (2) 判定基準
    - 外観確認：損傷・焼損がないこと
    - (3) 点検記録④－⑧ 参照

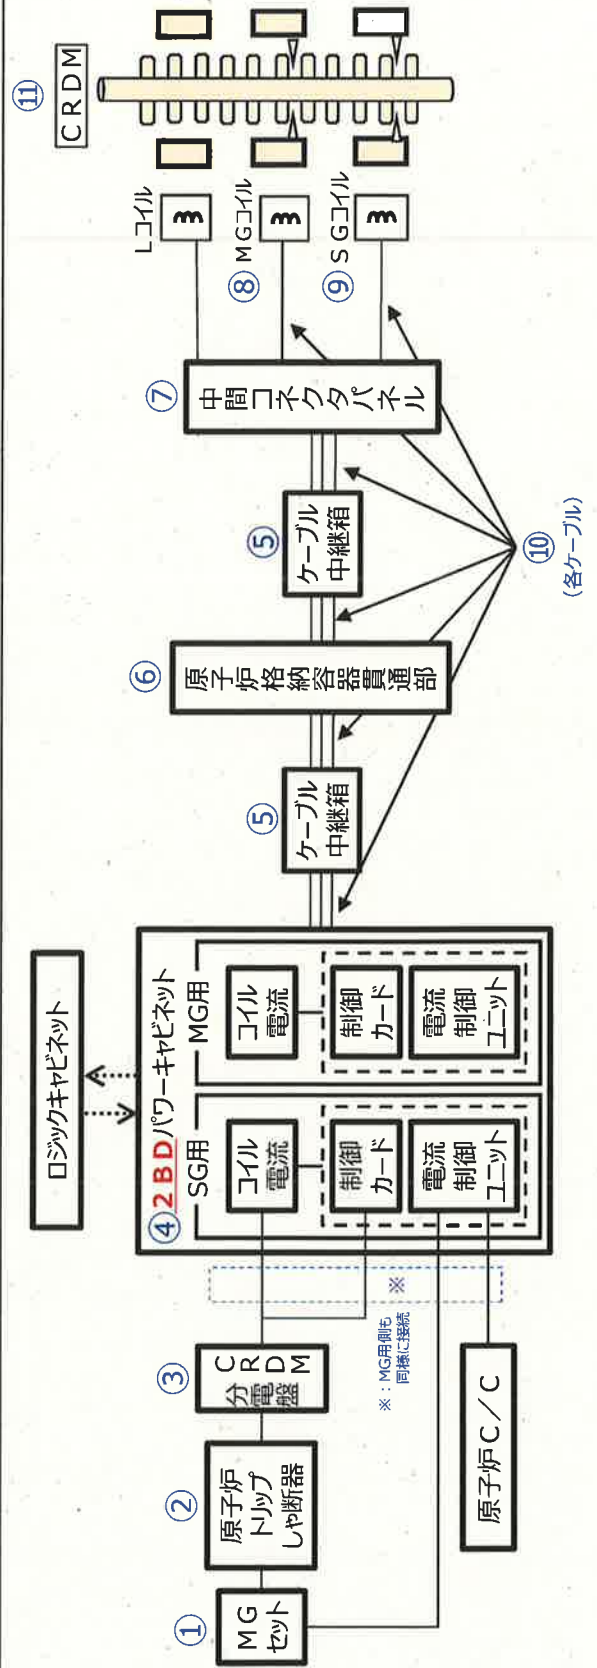
【部位：パワーキャビネット（構成部品－ホールCT素子）】

1. 調査内容
  - CRDMコイル電流を検出している電流フィードバックカードのテストポイント電圧出力を確認して、異常がないことを確認する。  
ドロウをメーカー工場に持ち帰り、ホールCT素子（HCT）の詳細調査を実施する。
2. 調査結果
  - (1) 評価  
テストポイント出力は、判定基準値内であり異常がないことを確認した。  
ドロウをメーカー工場に持ち帰り、異常がないことを確認した。
  - (2) 判定基準  
メーカー基準
  - (3) 点検記録  
点検記録④-9 参照

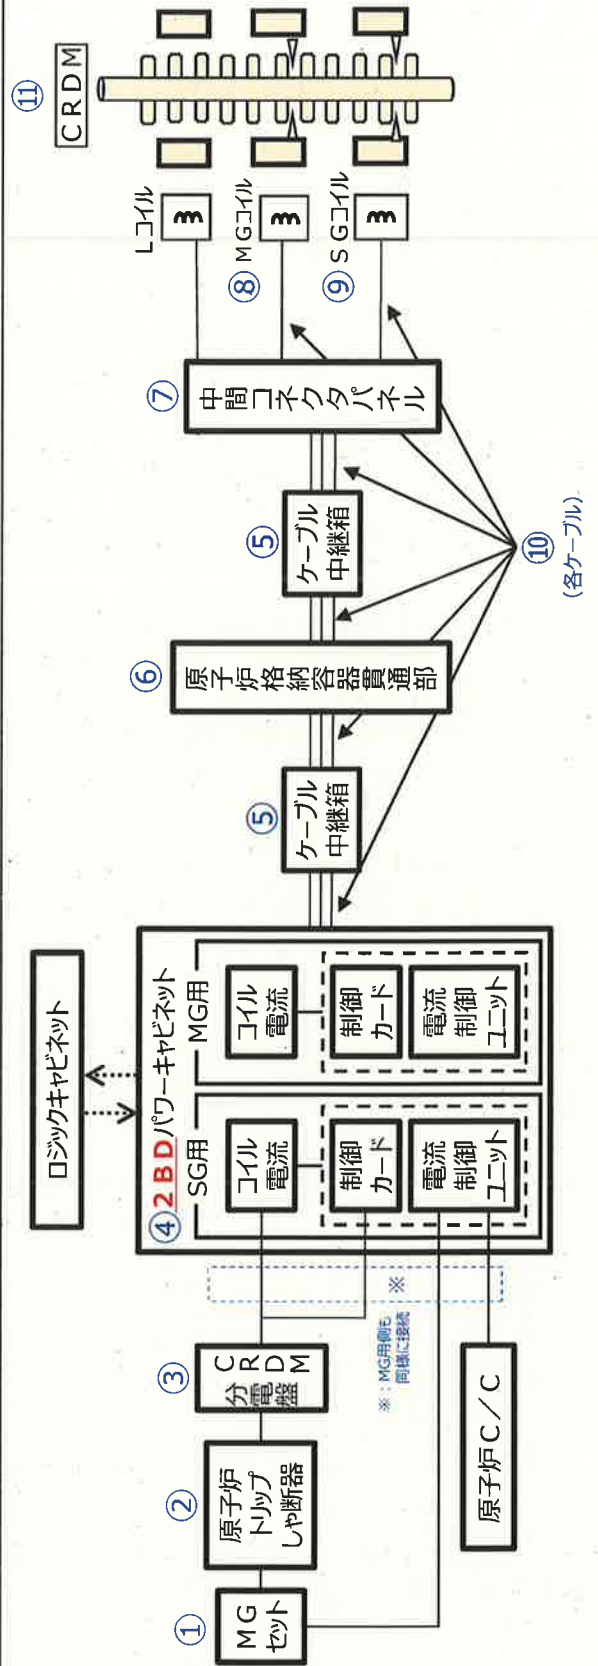
【部位：パワーキャビネット（構成部品－ダイオード・ヒューズ）】

1. 調査内容
  - SGA（2BD制御バンクBグループ2）電流制御ユニットを盤から引き出しのうえ上部カバーを開放し、ユニット内部の外観確認を実施して、損傷・焼損がないかを確認する。  
ドログをメーカー工場に持ち帰り、ダイオード・ヒューズの詳細調査を実施する。
2. 調査結果（異常なし）
  - (1) 評価  
外観確認を実施し、損傷・焼損がないことを確認した。  
ドログをメーカー工場に持ち帰り、異常がないことを確認した。
  - (2) 判定基準  
外観確認：損傷・焼損がないこと
  - (3) 点検記録  
点検記録④－10参照

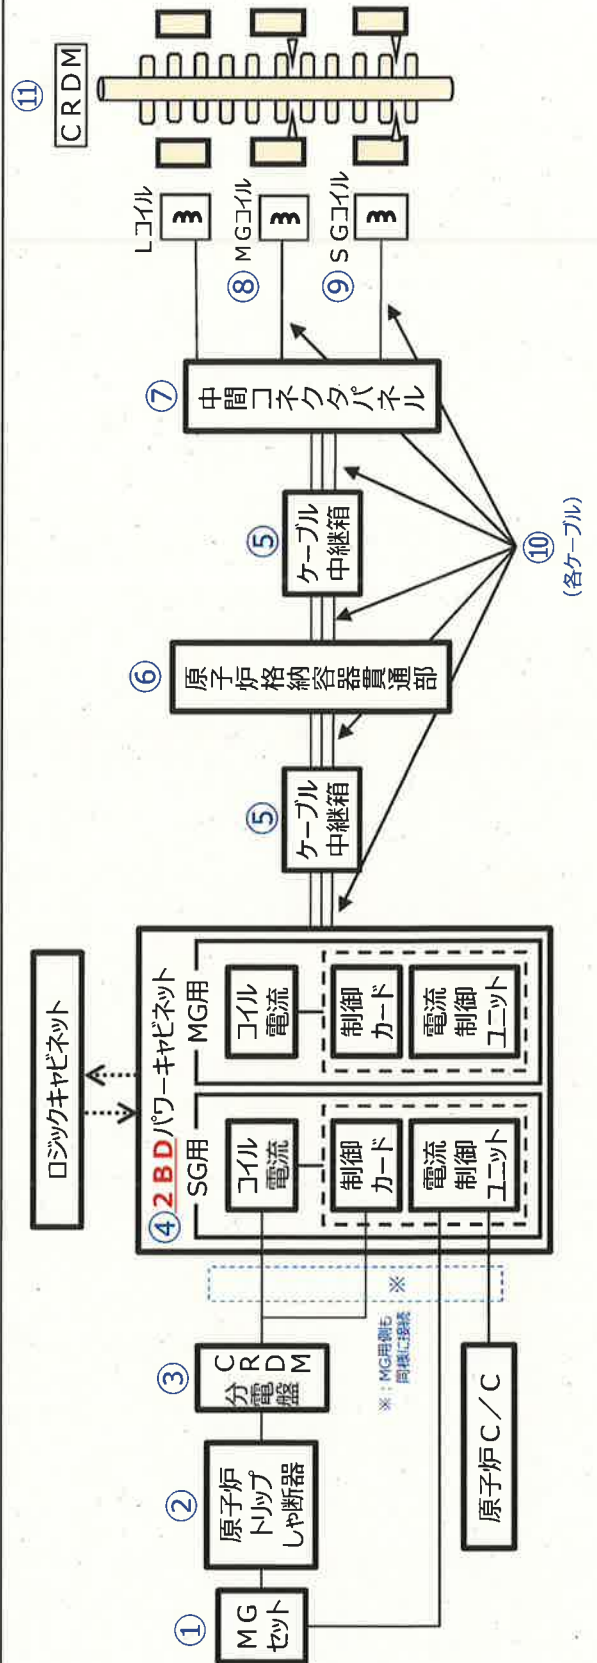
【部位：パワーキャビネット（制御カード）】

1. 調査内容  
 制御カードの電源電圧を確認する。  
 再現試験時にテストポイント出力に異常がないことを確認する。
2. 調査結果（異常なし）  
 (1) 評価  
 制御カードの電源電圧を確認し、異常がないことを確認した。  
 再現試験時の電圧出力に異常がないことを確認した。  
 (2) 判定基準  
 電源電圧出力：SG/MGとも24V出力相当  
 (3) 点検記録  
 点検記録④－11参照

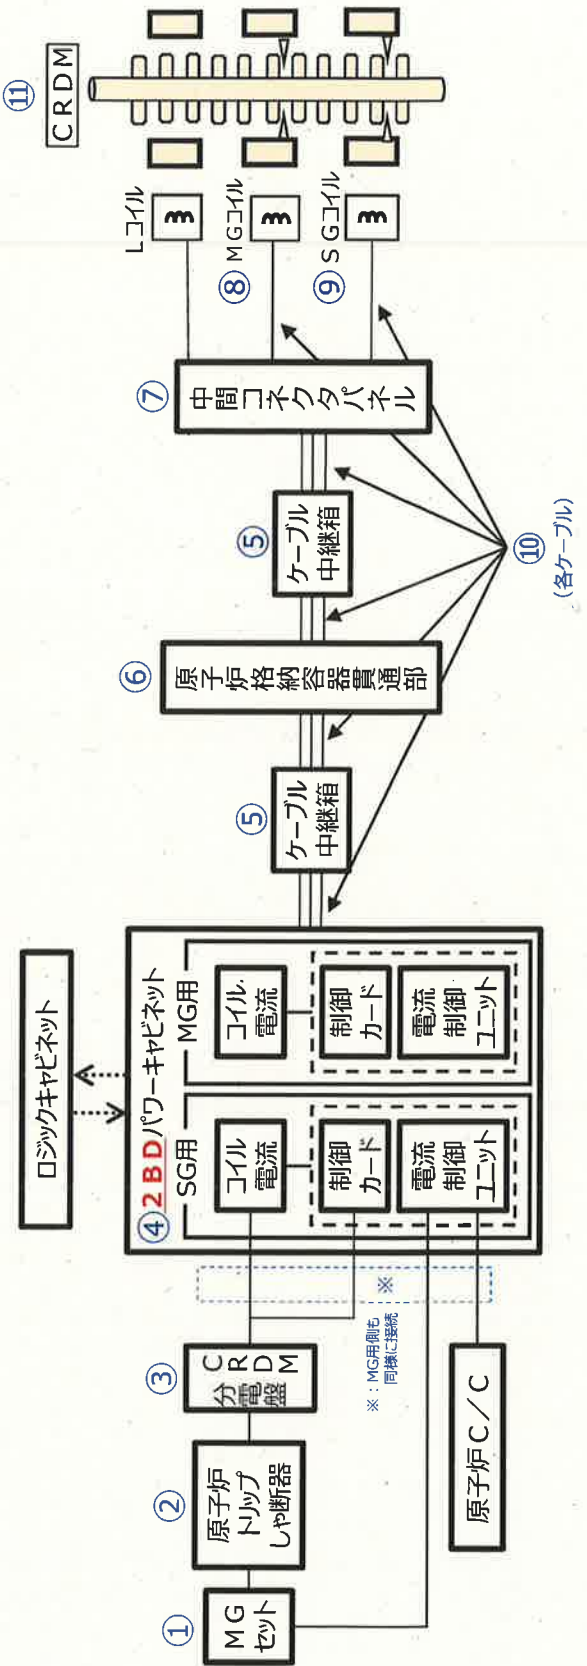
## 制御棒制御装置の点検【点検箇所：④-12】

【部位：パワーキャビネット（端子台、配線）】

1. 調査内容  
盤内端子台および配線を触手およびタッピングしながら、コイル電流のフィードバック出力電圧が変動しないことを確認する。
2. 調査結果（異常なし）
  - (1) 評価  
コイル電流のフィードバック信号の出力電圧に変動がなく、異常がないことを確認した。
  - (2) 判定基準  
タッピング時に電圧値の変動がないこと
  - (3) 点検記録  
点検記録④-12参照

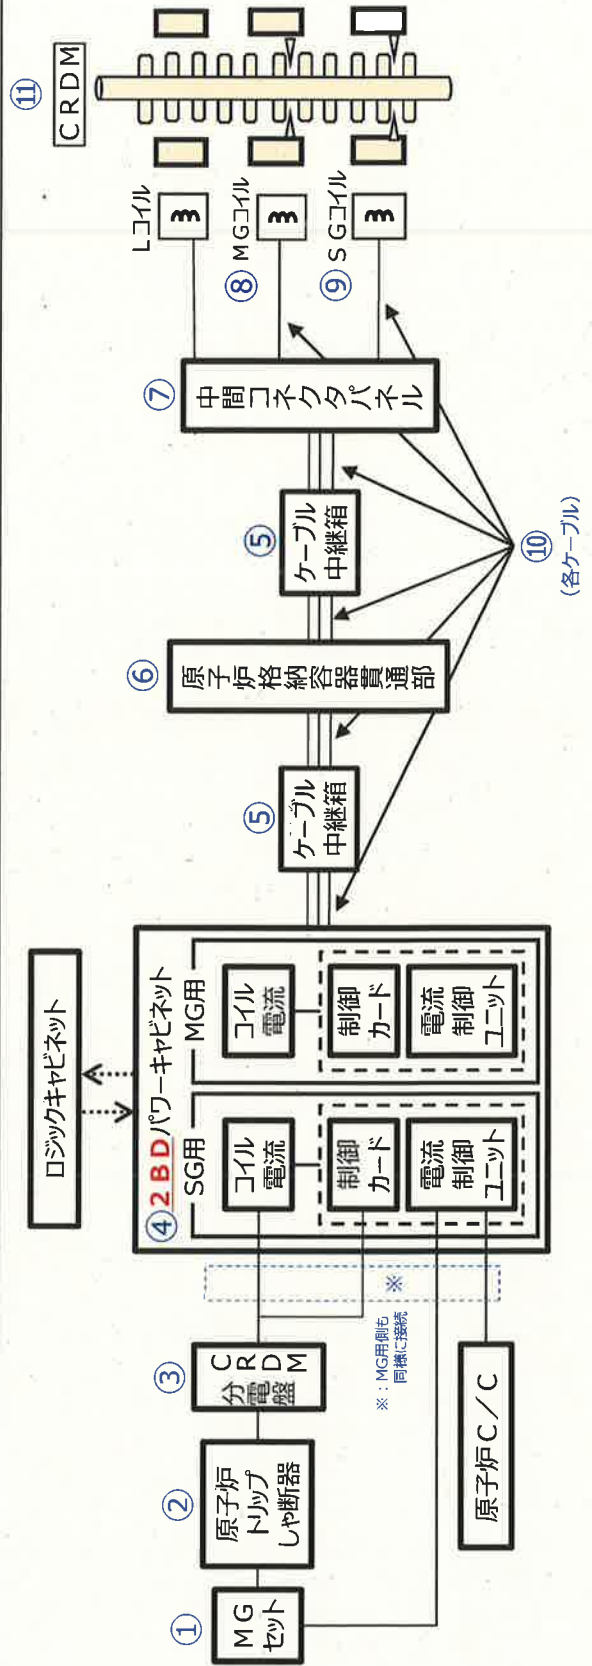
### 制御棒制御装置の点検【点検箇所：④－14】

【部位：パワーキャビネット（電流制御ユニット－電流フィードバックカード）】

1. 調査内容
  - 電流フィードバックカードの前面パネルのテストポイントで、電圧出力を確認し異常がないことを確認する。ドロフをメーカー工場に持ち帰り、電流フィードバックカードの詳細調査を実施する。
2. 調査結果（異常なし）
  - (1) 評価
    - 当該カードのテストポイント出力は、判定基準値内であり異常がないことを確認した。ドロフをメーカー工場に持ち帰り、異常がないことを確認した。
  - (2) 判定基準
    - メーカー基準
  - (3) 点検記録
    - 点検記録④－14参照

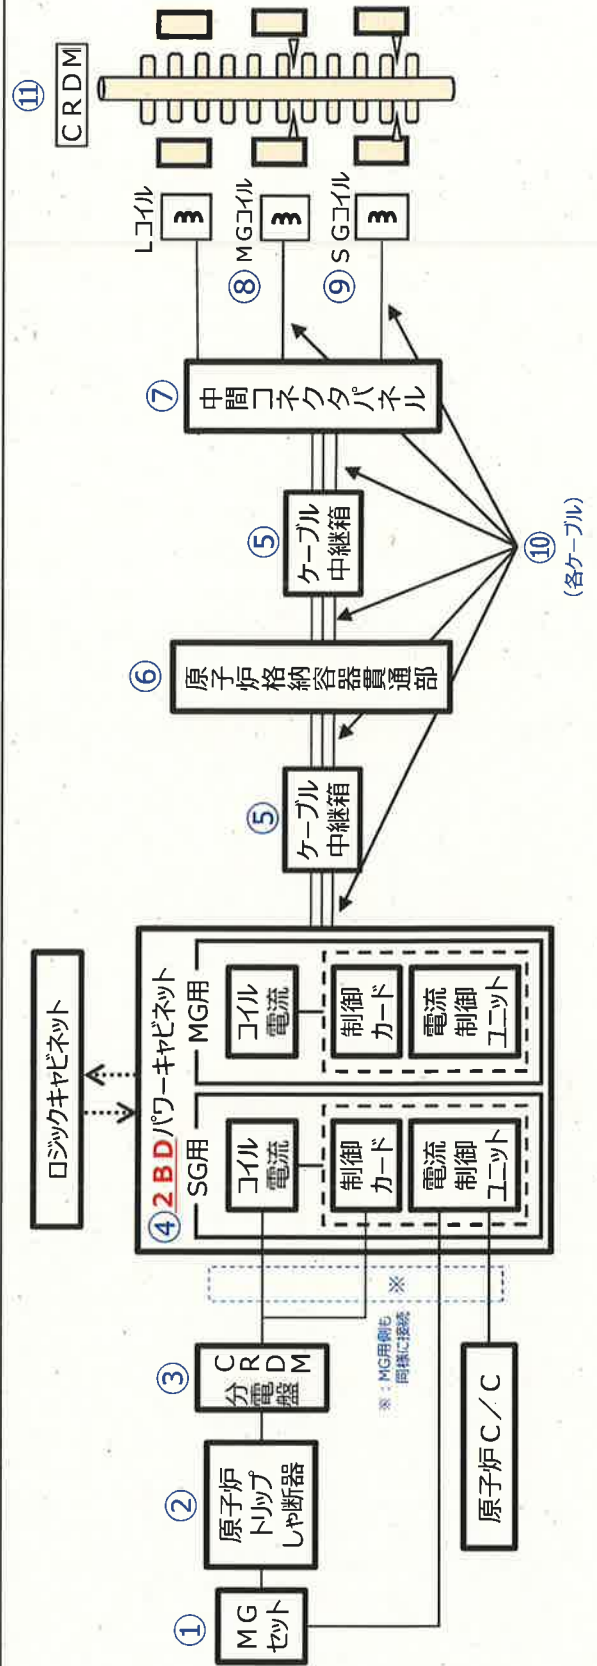
【部位：ロジックキャビネット】

1. 調査内容
  - 外観確認を実施し、異常がないことを確認する。
  - ロジックキャビネットに挿入されているパワーキャビネット2BD用DSLJカード前面の電流命令信号TP (SA,SB,MA,MB) で出力電圧を確認する (SA,SB,MA,MB：てい減電流相当)
2. 調査結果 (異常なし)
  - (1) 評価
    - 外観確認を実施し、異常がないことを確認した。
    - 当該カードの出力電圧は、判定基準値内であり異常がないことを確認した。
  - (2) 判定基準
    - 外観確認：焼損、異臭等がないこと。
    - 出力電圧：メーカー基準
  - (3) 点検記録
    - 点検記録④-15 参照

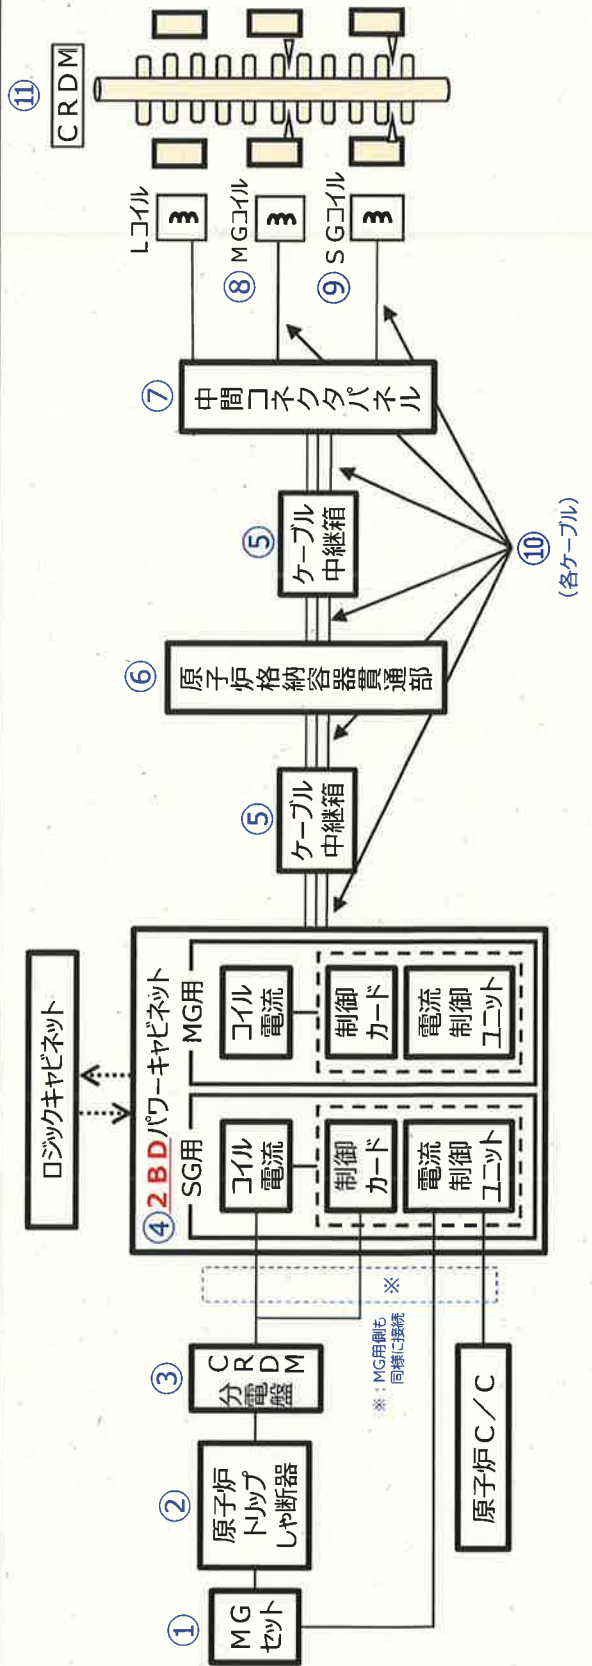
## 制御棒制御装置の点検【点検箇所：⑥】

緩み確認：接続状態に異常がないこと。
  - (3) 点検記録

点検記録⑥参照  
 添付資料-43, 44, 47 参照

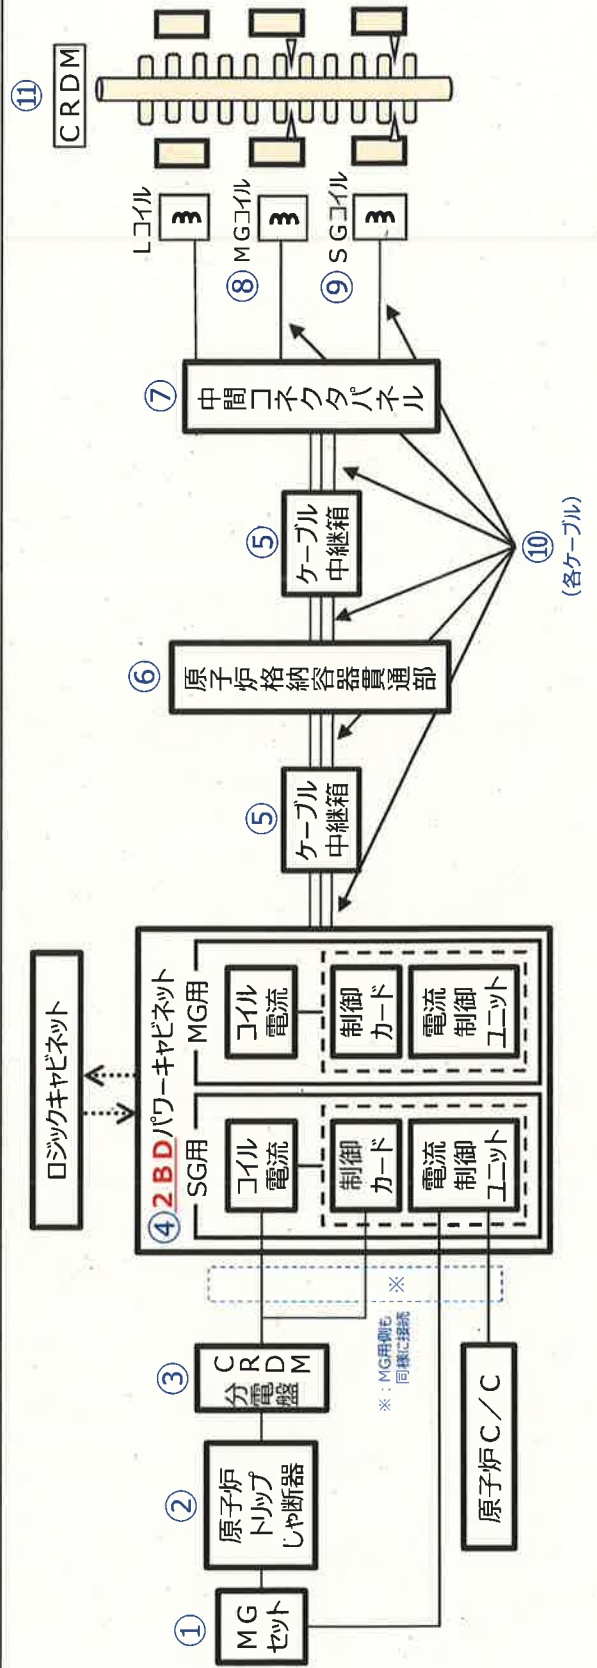
【部位：中間コネクタパネル】

1. 調査内容
  - コイル抵抗測定中に2BD制御バンクBグループ2のコネクタ部のタッピングを実施し、抵抗値に変動がないことを確認する。コネクタ部の開放確認を行い、ピンの折損や箆合に異常がないことを確認する。
  - 中間コネクタパネルをタッピングし、コイル電流に変動がないことを確認する。
2. 調査結果（異常なし）
  - (1) 評価
    - コイル抵抗測定中の2BD制御バンクBグループ2のコネクタ部のタッピングを実施し、抵抗値に変動がないことを確認した。コネクタ部の開放確認を行い、ピンの折損や箆合に異常がないことを確認した。
    - 中間コネクタパネルをタッピングし、コイル電流に変動がないことを確認した。
  - 3本の制御棒（M10、D6、K4）でコイル電流の低下が確認された。
  - パワーキャビネット下流の電路を4つの区間に切り分け、各区間の電流を連続監視した結果、中間コネクタパネルを含むC/V内ケーブル中継箱出口～コイルの区間に異常がないことを確認した。
- (2) 判定基準
  - 出力変動：タッピング時に測定の変動がないこと
  - コネクタ部の異常：変形等異常がないこと
- (3) 点検記録
  - 点検記録⑦参照
  - 添付資料—4 3, 4 4 参照

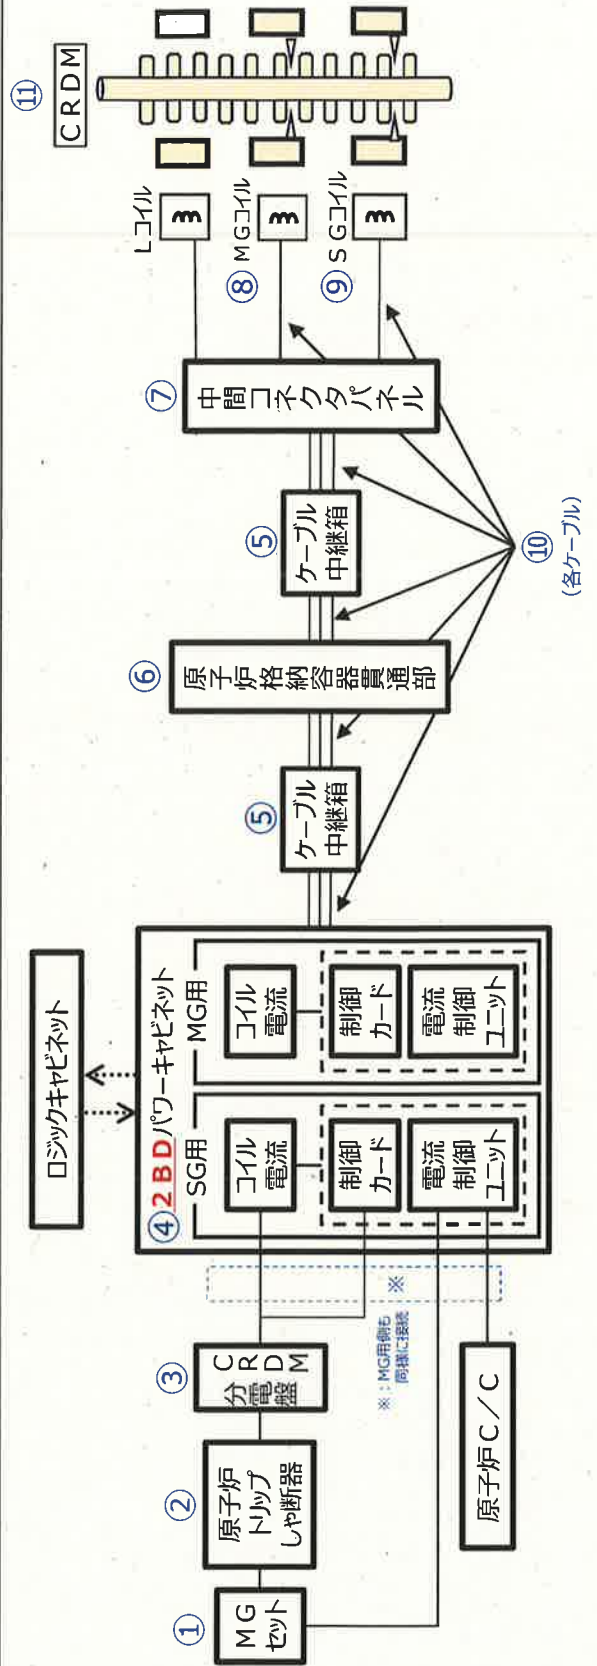
【部位：各ケーブル】

1. 調査内容
  - 2 B D 制御バンク B グループ 2 の各ケーブルについて、導通抵抗および絶縁抵抗測定を実施する。触手による緩み確認を実施する。
2. 調査結果 (異常なし)
  - (1) 評価
    - 導通抵抗・絶縁抵抗測定結果、判定基準値内であり、異常がないことを確認した。
    - 触手による導通抵抗の変動確認を行った結果、異常がないことを確認した。
    - コイル電流を確認しながらタッピングを実施し、コイル電流に有意な変化がないことを確認した。  
導通抵抗値：9.58～10.54Ω (最小値～最大値)      絶縁抵抗値：> 1000MΩ
    - パワーキャビネット出口の端子台で下流側のケーブルを解線後、定電圧発生器をケーブルに接続し、コイル電流の変動を連続監視したところ、3本の制御棒 (M10、D6、K4) でコイル電流の低下が確認された。
    - パワーキャビネット下流の電路を4つの区間に切り分け、各区間の電流を連続監視した結果、各ケーブルに異常がないことを確認した。
  - (2) 判定基準
    - 導通抵抗値：抵抗値の変動がないこと (抵抗値は参考値)
    - 絶縁抵抗値：10MΩ以上
    - コイル電流変動：タッピング時、コイル電流に有意な変動がないこと。
  - (3) 点検記録  
点検記録⑩参照  
添付資料—4 3, 4 4 参照

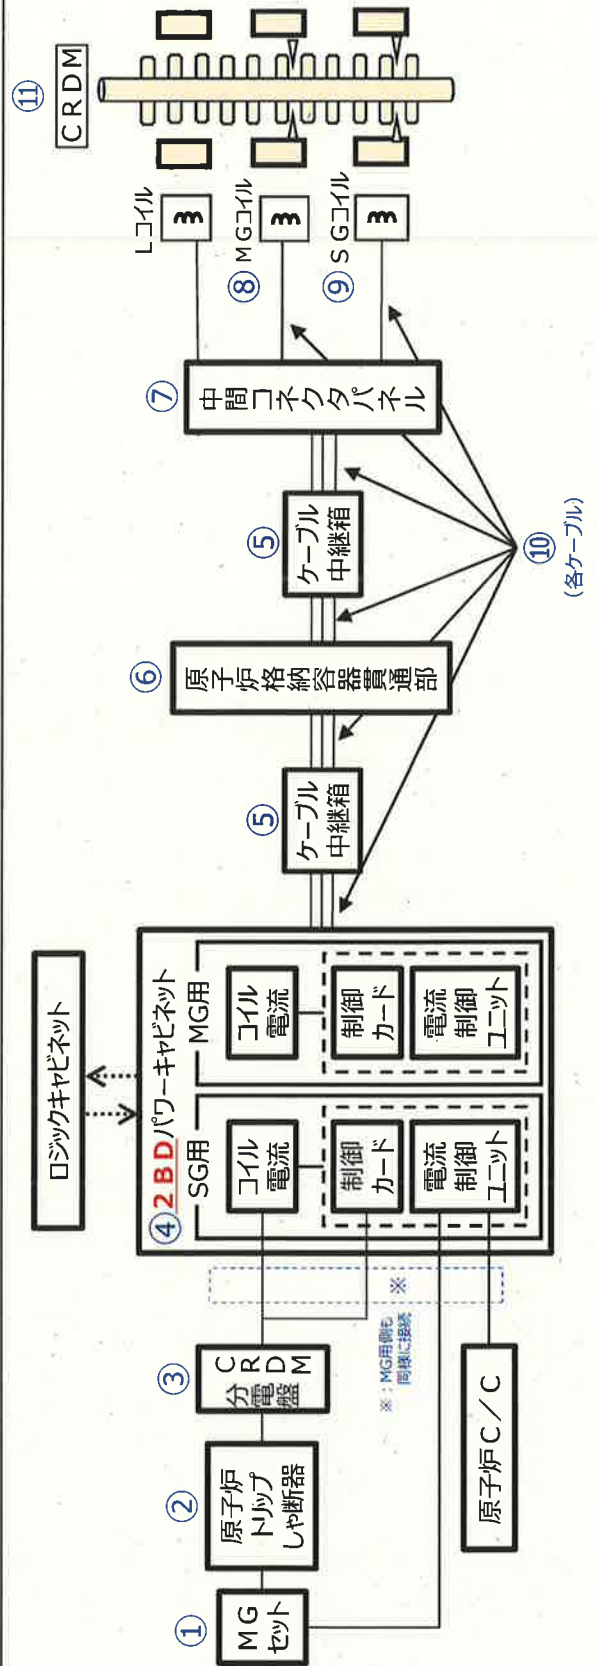
## 制御棒制御装置の点検【点検箇所：⑪】

【部位：駆動機構】

1. 調査内容  
ステップング試験を実施し、CRDM駆動装置の電流状態や加速度計信号を確認し健全性を確認する。
2. 調査結果（異常なし）
  - (1) 評価  
ステップング試験にてコイル電流波形とタッチ機構の動作タイミングを確認し、異常がないことを確認した。
  - (2) 判定基準  
コイル電流波形とタッチ機構の動作タイミングに異常がないこと。
  - (3) 点検記録  
点検記録①参照
