(別添 6)

4号機原子炉建屋における火災

原子力規制庁原子力規制部

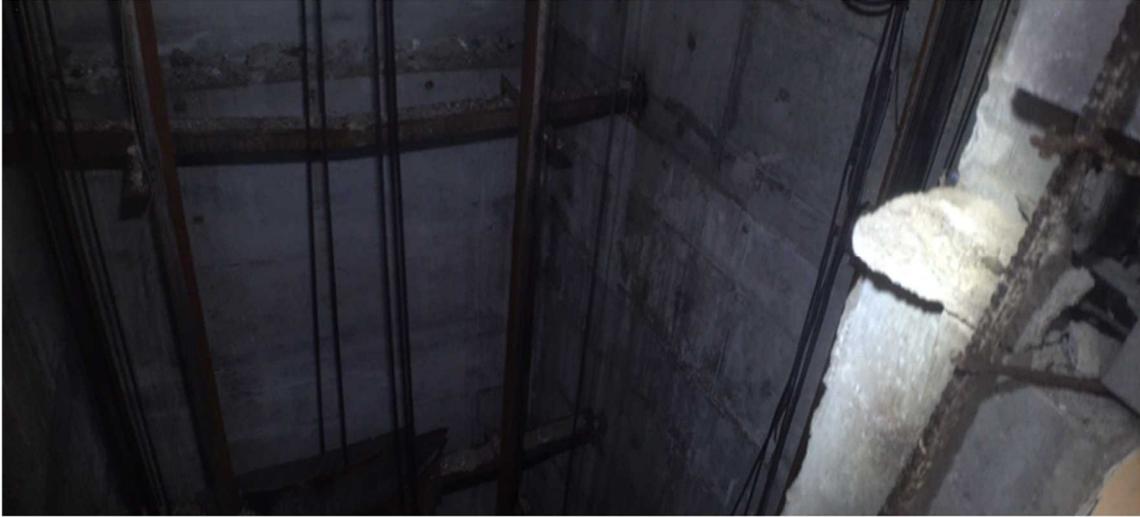
図 25 エレベータ室内（下方）（1号機原子炉建屋4階）

エレベータ室入口付近の線量率は約 10mSv/h であった。また、エレベータ室入口ではコンクリートが消失し鉄筋がむき出しになっている様子が確認されたが、エレベータ室内は大規模な損傷は確認されなかった。(図 24～26)

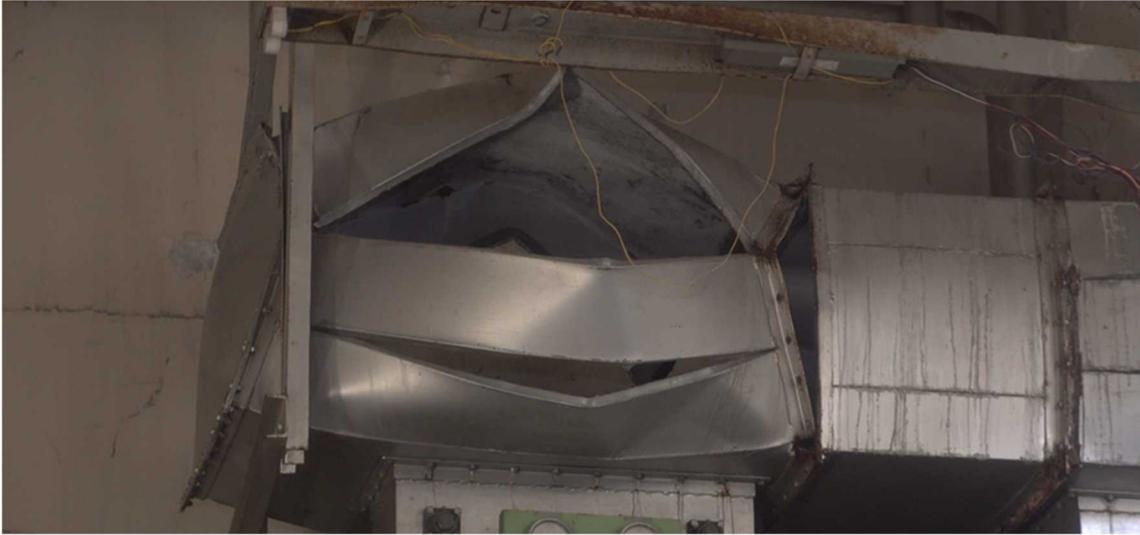
図 37 天井付近のダクト（1号機原子炉建屋4階）

天井付近のダクトは内側から外側に膨張したような変形が確認されたが、ダクトが落下している様子は確認されなかった。（図 36、37）

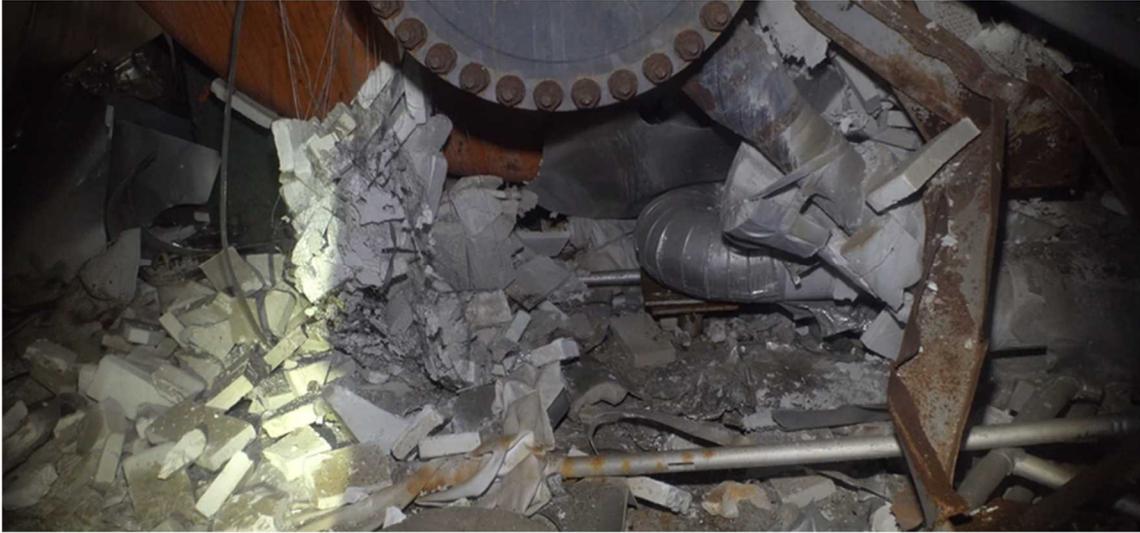
図43 IC (B系) の南側下部 (1号機原子炉建屋4階)

IC の南側は、保温材が剥がれており、剥がれた保温材はほぼ真下に散乱している様子が確認された。(図 40～43)

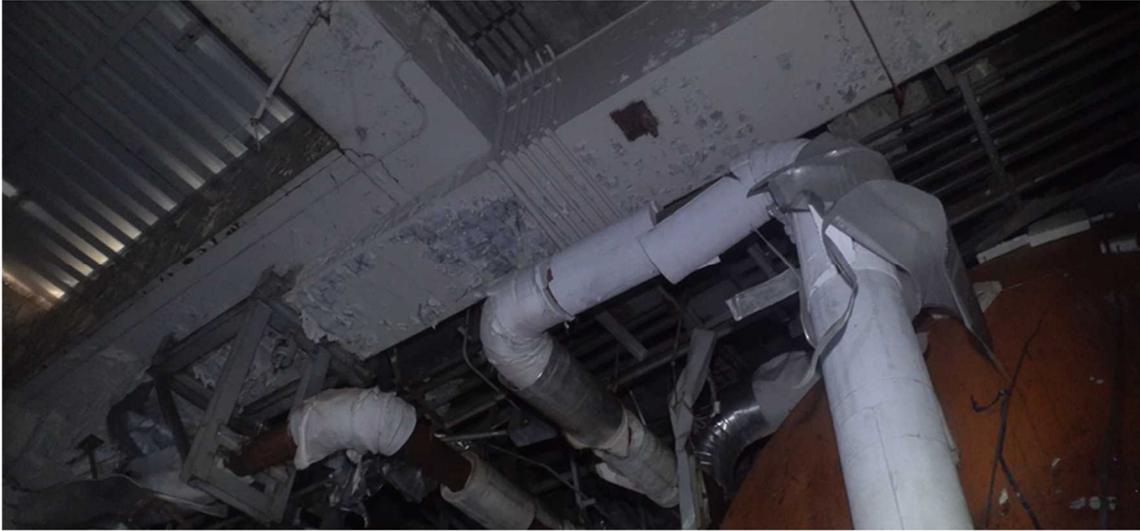
図47 ICの南側付近の梁（1号機原子炉建屋4階）
（IC（A系とB系の間）の上部）

天井付近の梁は、塗装の剥がれや鉄筋がむき出しになっている様子が確認されたが、大規模な損傷は確認されなかった。(図46、47)

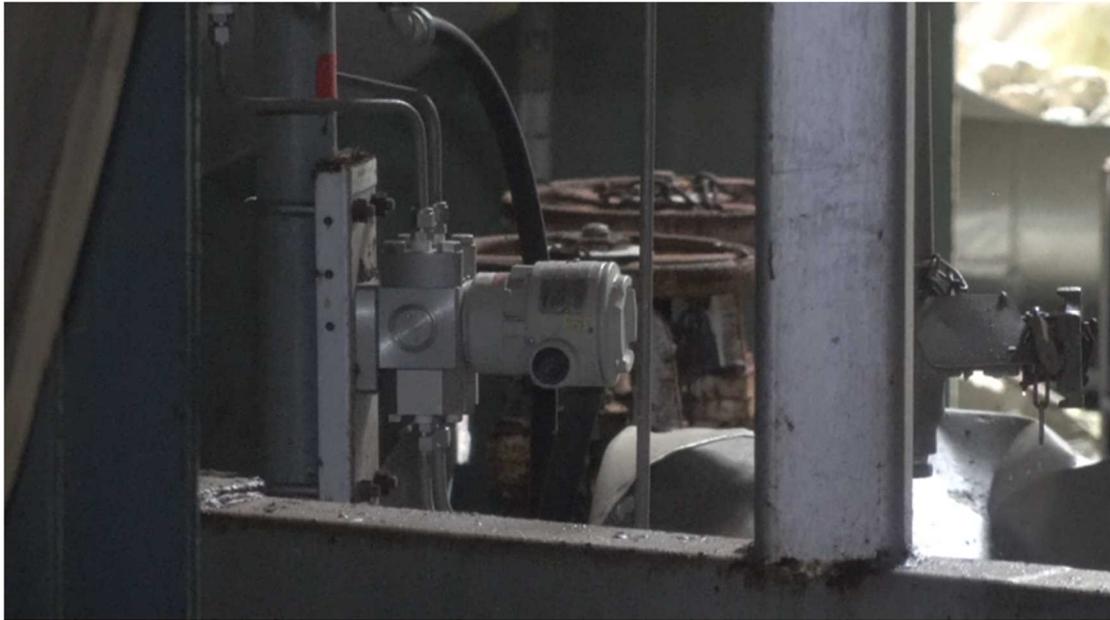
図 51 IC の A 系と B 系間の計器類 (1 号機原子炉建屋 4 階)

床面にはダクトや資材類が散乱していた。計器類には目立った損傷等は見られなかった。北側には天井から落下したと思われる鉄筋やコンクリートがれきが多く存在していた。（図49～51）

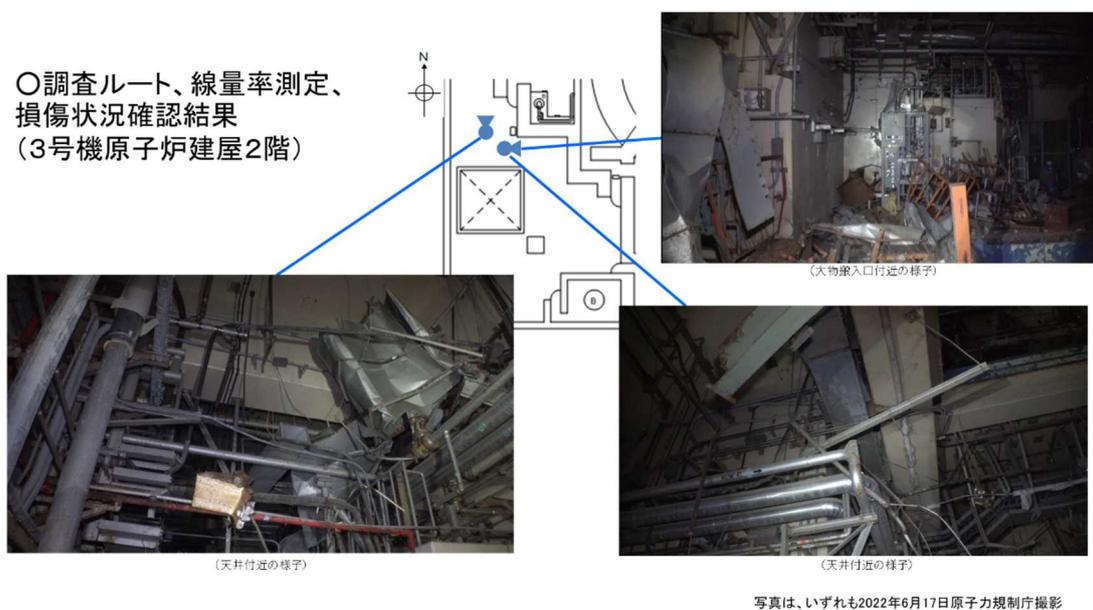
図 6 3号機原子炉建屋2階大物搬入口近傍の様子

後日、上記の調査に引き続き、がれきが散乱する西側通路南方の調査を実施した。調査ルート及び空間線量の測定結果を図5に示す。大物搬入口近傍まで調査を進めたが、図6に示すように、大物搬入口の南東側のフロアにはがれきや構造物が落下しており足場が悪く、侵入することはできなかった。西側通路と同様に、ハッチ付近の配管等についてはさほど損傷がなく、ダクト等の落下が確認された。
