高浜発電所 4号機 原子炉自動停止について (3月7日公開会合でのご指摘事項への対応方針)

2023年3月14日

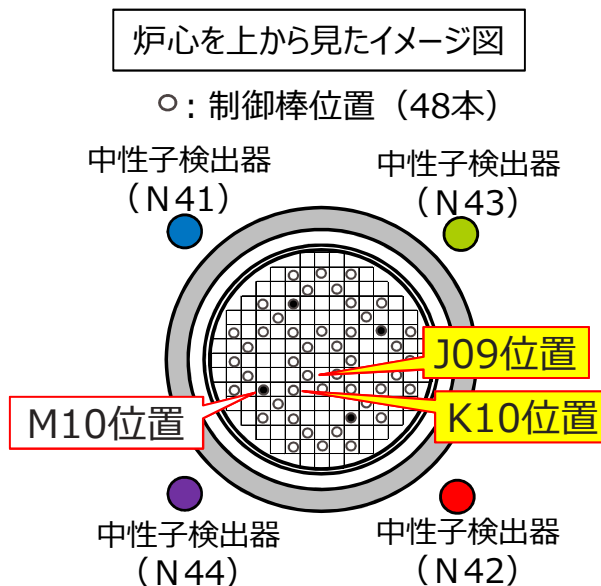
M 1 0 位置と J 0 9 位置の制御棒
同時落下時の時刻歴解析結果

また、M 1 0 位置の制御棒 1 本に加えて、同じ 2 B D のパワーキャビネットで制御する J 0 9 または K 1 0 位置の制御棒が同時に落下した想定で時刻歴解析を行った結果と、実機の N I S 出力とを比較したものを以下に示す。

いずれの場合も、解析の方が実機の N I S 出力よりも早く低下する結果となった。
